# Ædna småkraftverk

## Biologisk utredning

**Ecofact rapport 211**

| <b>Referanse til rapporten:</b> | Oddane, B. 2012: Ædna småkraftverk – Biologisk utredning. Ecofact rapport 211. 24 s. |

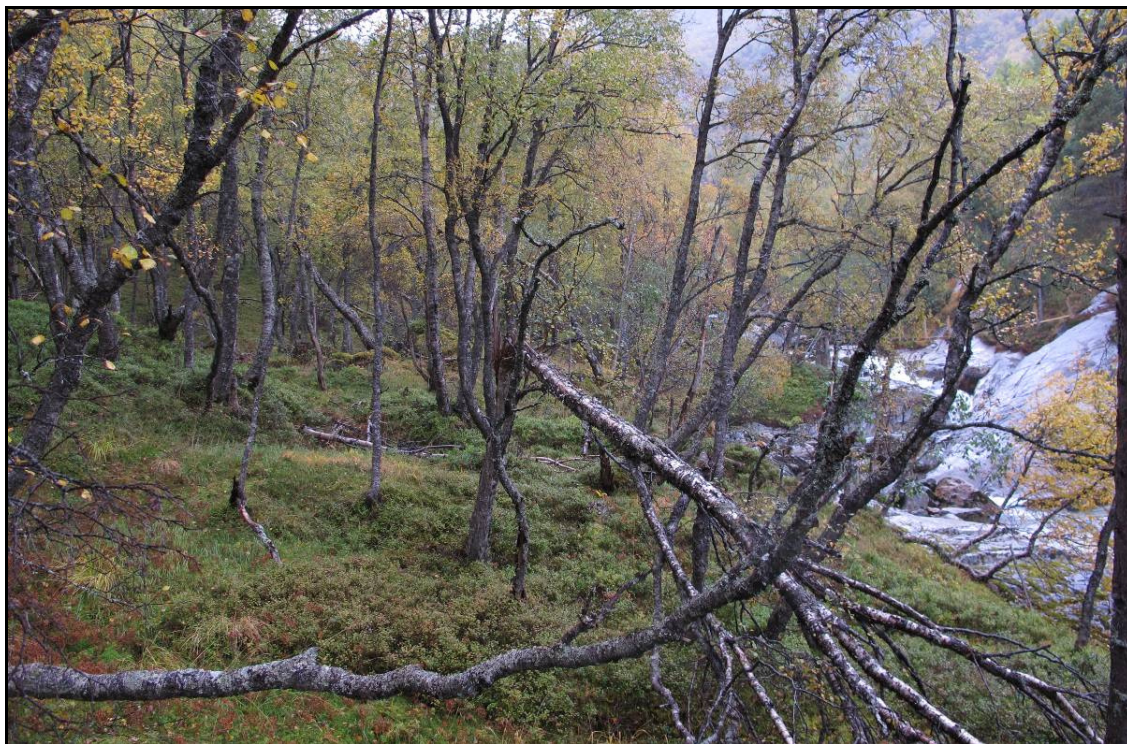
*Figur 3. Fra området hvor kraftstasjonen er planlagt. Foto: Bjarne Oddane.*

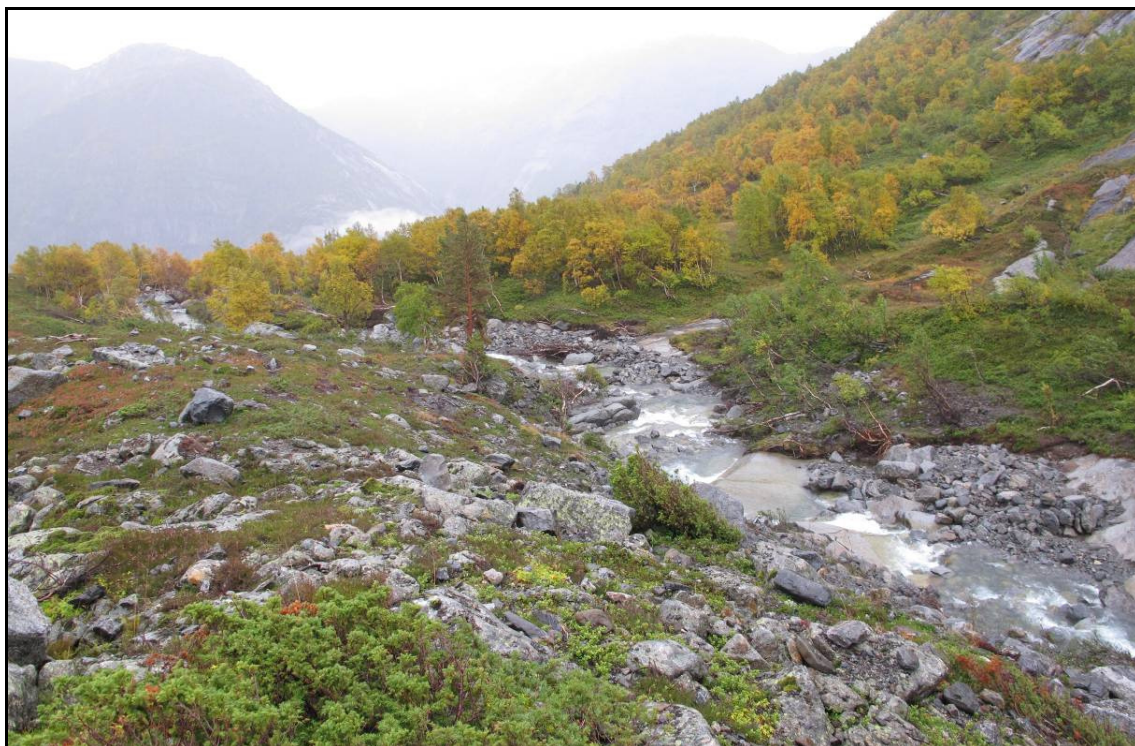
*Figur 4. Inntaket er planlagt rett under skoggrensen. Foto: Bjarne Oddane.*

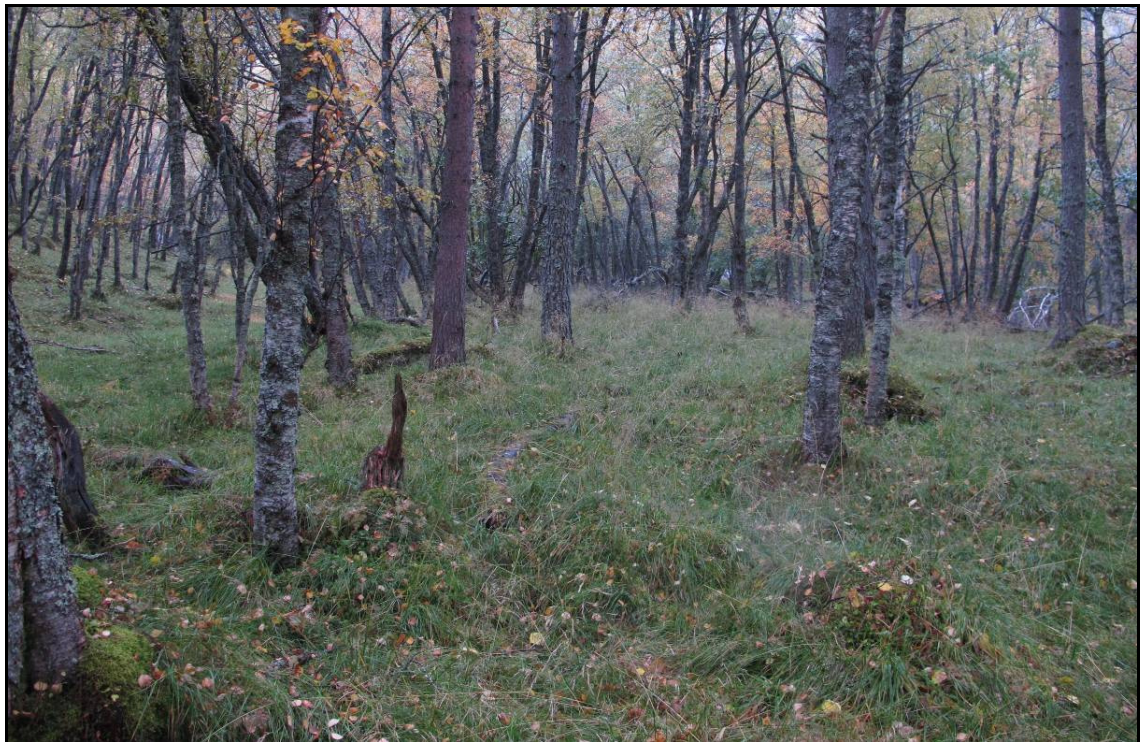
Figur 8. Gammel uteslått som nå er tresatt med bjørk. Foto: Bjarne Oddane.

Nedre del består av tett planteskog av gran, mens terrenget oppover i dag er lite preget av menneskelig aktivitet. Imidlertid har det gjennom tidene blitt tatt ut ved til eget bruk, samt drevet med både beite og utmarksslått. Beite- og slåttebruken har i praksis opphørt etter krigen (Toralf Helland pers. medd.). Resultatet er at skogen har blitt tettere enn den en gang var.

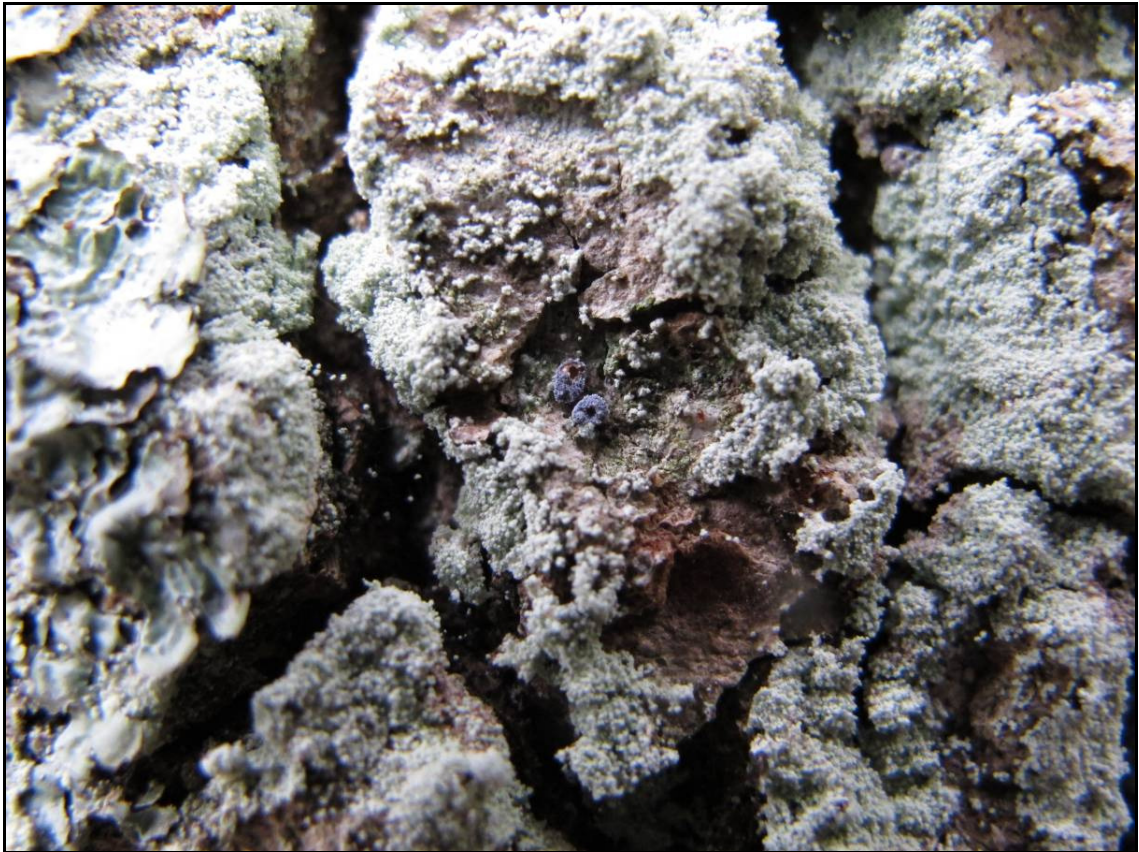
Figur 9. Den lille soppen eikehårskål (VU) (lilla sopp midt på bildet) ble funnet på en grov eik i influensområdet. Foto: Bjarne Oddane

I og rundt adkomstveitraséen var det en god del gamle trær, hovedsakelig av bjørk, men også av lind og eik. Enkelte av eikene og lindene var delvis hule. Noen av trærne ble undersøkt for sjeldne arter lav og sopp, og den rødlistete arten eikhårskål (VU) ble funnet med flere eksemplarer på en grov eik (UTM 32V 363159 6668372). Dette er eneste funnet av arten fra vestlandet. Eikehårskål er en spesialist som lever på mer eller mindre grov bark på gamle, helst grove, levende eiketrær, gjerne på skyggesida av treet (Artsdatabanken). Arten ser ut til å være mest knyttet til halvåpne eikemiljøer på klimatisk varme og rike steder i lavlandet. Det er et potensiale for flere rødlistearter i tilknytning til de gamle trærne. Det ble i dette området også registrert ask (NT).

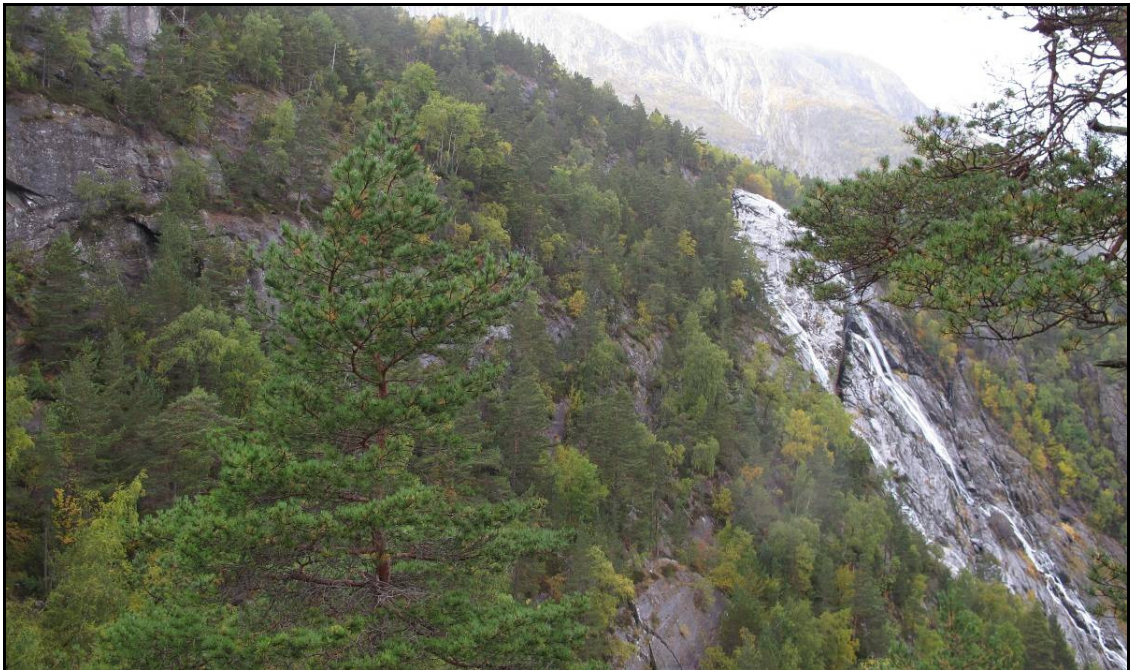
Figur 9. Furuskog langs planlagt veitrasé. Foto: Bjarne Oddane.

Fra Fylkesvei 550 på kote 10 og frem til planlagt kraftstasjon er det planlagt en adkomstvei (evt. taubane siste del). Veitraséen vil i all hovedsak gå gjennom skog i et bratt terreng. I nedre del består skogen av gran i form av et plantefelt (I7). Feltvegetasjonen er her helt utskygget. Videre er skogen forholdsvis åpen og gamle trær med grov bark står spredt gjennom det hele. Skogen domineres av bjørk men med innslag av eik, lind, gråor, ask (NT) og litt innslag av furu lenger oppe. Skogen har nok vært noe åpnere tidligere, siden mange av trærne mellom de gamle trærne virket forholdsvis unge. Skogen står på en nokså steinrik men forholdsvis stabil grunn. Feltsjiktet er grasdominert med arter som smyle, gulaks, engkvein, blåtopp, firkantperikum einstape og skogburkne, og er jevnt over ikke spesielt rik. I mindre lommer er det imidlertid innslag av noe rikere vegetasjon som kranskonvall, hengeaks og breiflangre (1 eks).

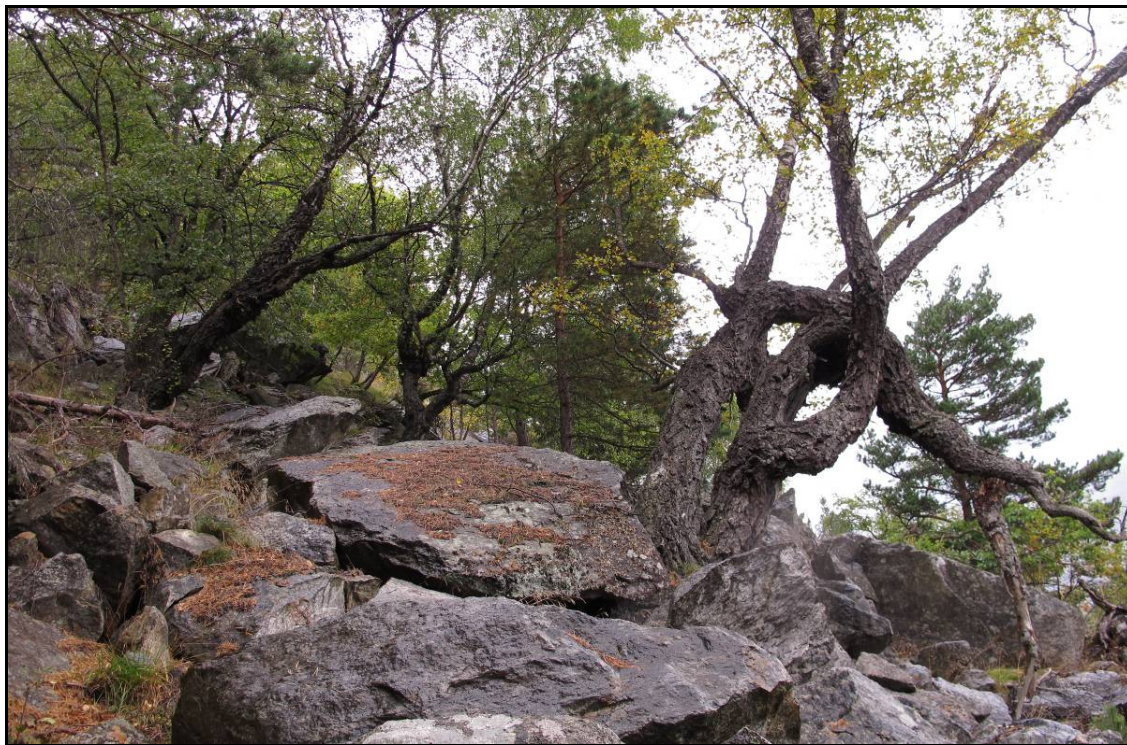
Figur 12. Gamle bjørker. Foto: Bjarne Oddane.

Verdien på lokaliteten er satt til B – *viktig*, siden lokaliteten inneholder gamle trær og også delvis hule eiker og lind. Det er også funnet en rødlista art knyttet til denne type skog.

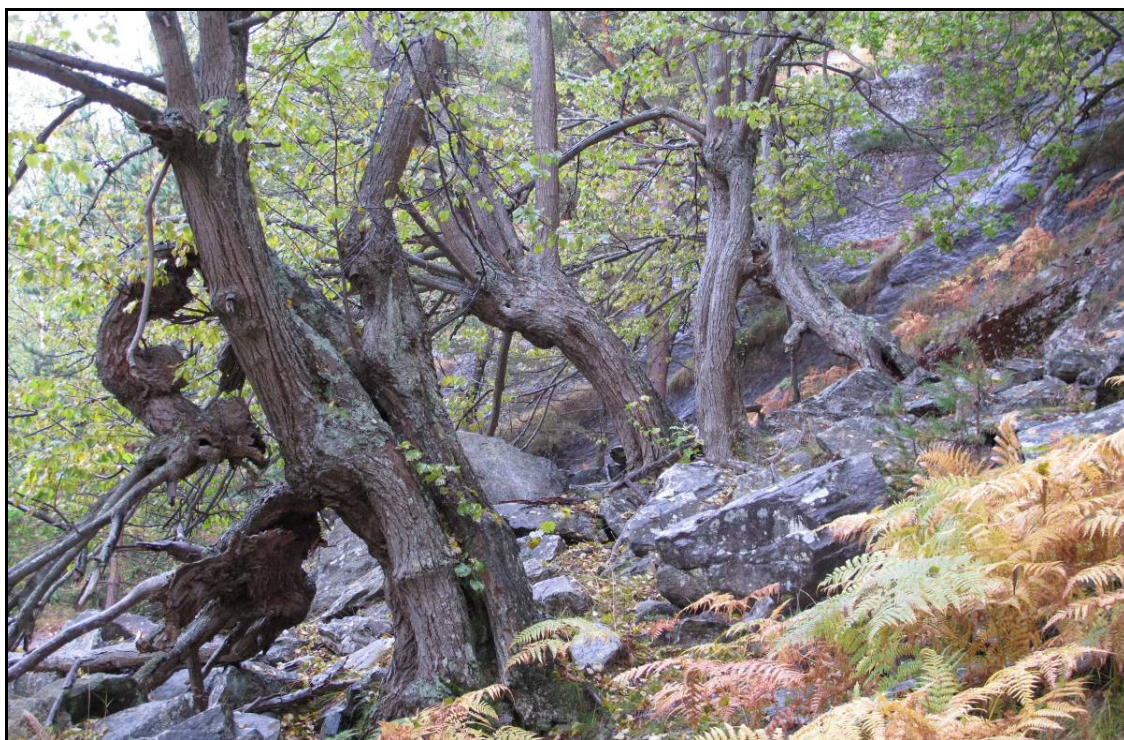
Figur 13. Gamle lindetrær med spor etter eldre tiders styving. Foto: Bjarne Oddane.
