# Tengesdalelva småkraftverk

# **Tengesdalelva småkraftverk**

## **Biologisk utredning**

| <b>Referanse til rapporten:</b> | Mangersnes, R.. 2012: Tengesdalelva småkraftverk – Biologisk utredning. Ecofact rapport 217. |

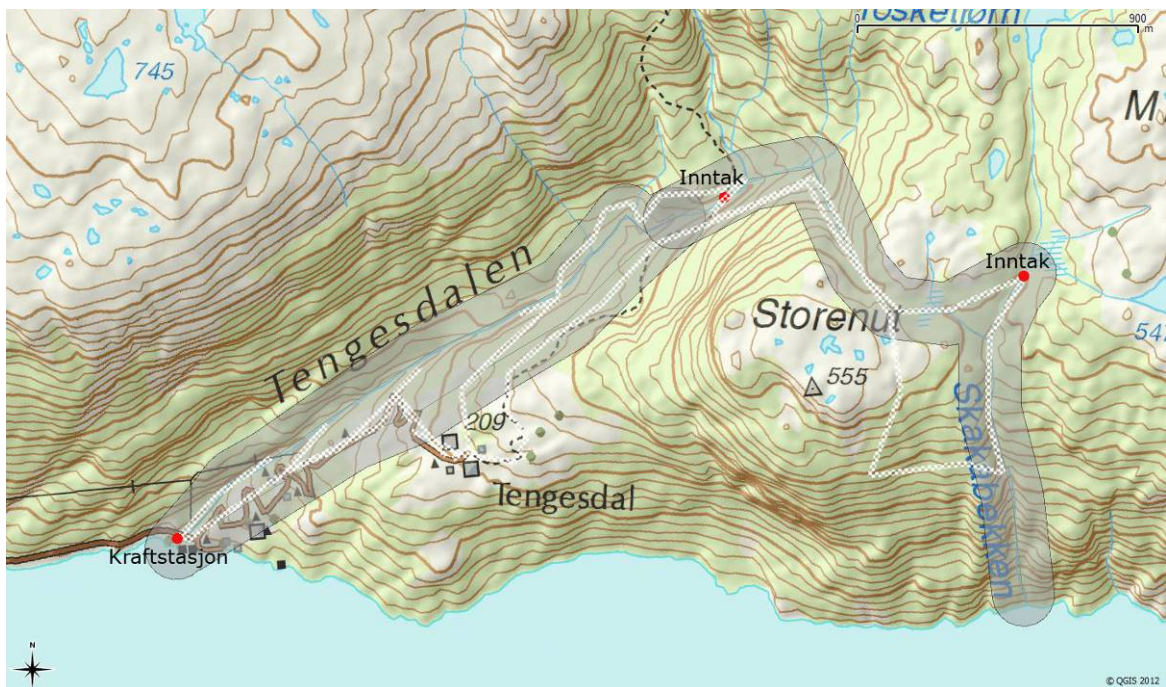
Figur 2. Kartet viser planlagte inngrep ved Tengesdalelva, samt influensområdet (grått felt), i henhold til tommelfingerregelen om at en sone på ca. 100 meter langs berørte elvestrekninger og fysiske inngrep blir berørt. Hvit stiptet linje viser befaringsruten.

Utbygger har utarbeidet en plan for utnyttelse av Tengesdalelva til kraftproduksjon (se figur 2). Utbyggingsplanene, og dokumenter i den forbindelse, er mottatt fra Enerconsult ved Gisle Gislefoss Netland.

Inntak i Tengesdalelva legger på kote 290. Det er her en gammel traktorvei nesten helt frem til inntaket. Det blir betongdam rett nedstrøms gangbro som krysser elva. Høyden blir 3-4 m. Rørgate føres ut på sørsiden av inntaket og følger gammel traktorvei ca. 200 m. Deretter vil rørgata følge ny skogsvei, går gjennom noe skog og følge traktorvei frem til avkjørsel mot gården Haugen. Der vil rørgata gå i rett linje nedover mot bilveien som går til gården og i en rett linje ned mot stasjonen, og følge veien der det er mulig. Stasjonen blir liggende ved fjorden, ved siden av eksisterende bygninger/kai.

Inntaket i Skakabekken blir på kote 500, rett nedstrøms et flatt myrparti. Vannet slippes ut i mindre bekk som drenerer til Almlibekken, som går i samløp med Tengesdalelva ca. 50 m oppstrøms inntaket. Det er ikke avklart om det blir benyttet profilboret tunnel eller rør ved overføring. Myrpartiet blir ikke berørt.

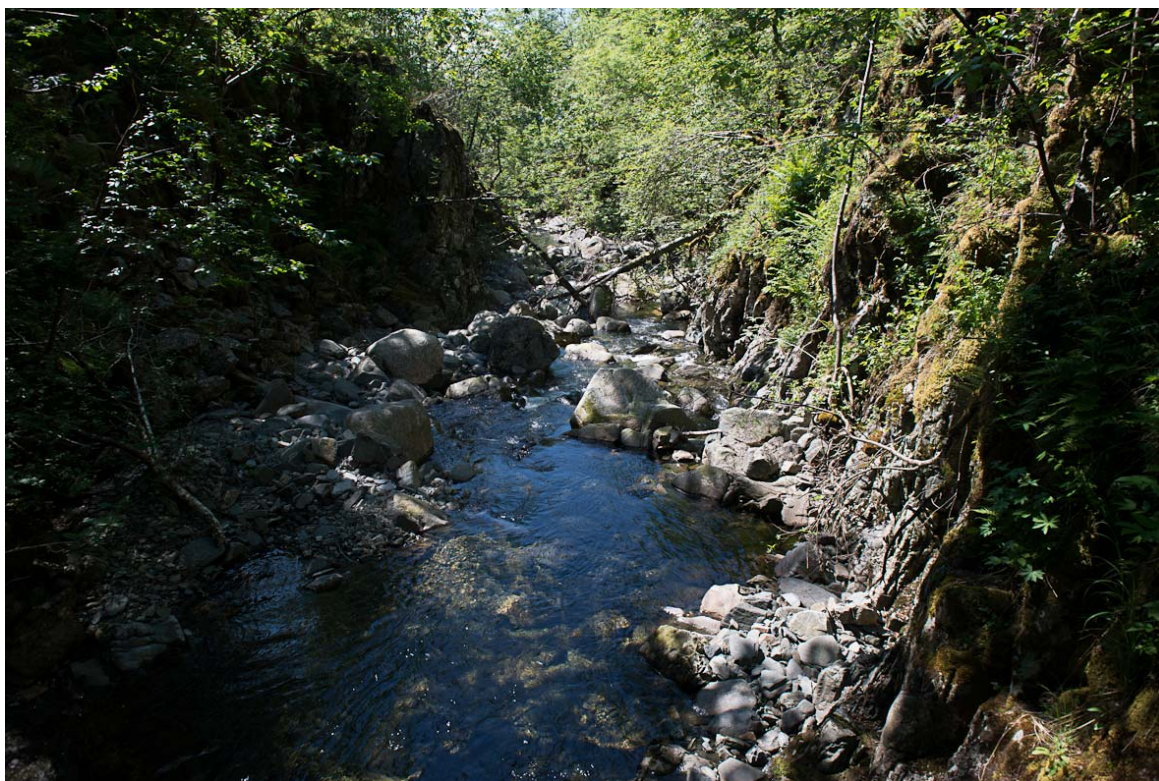
Figur 3. Fra området hvor inntaket i Tengesdalelva er planlagt. Foto: Roy Mangersnes.

Inntaksområdet i Tengesdalselva bærer preg av å være gammel kulturmark. Det går en usikret bru over elva her, som støtter opp under dette. Flere engarter ble registrert slik som enghumbleblom, slåttestarr, markjordbær, bringebær, engfrytle, tepperot, sauesvingel, engsoleie, skogstorkenebb, ask og hegg.

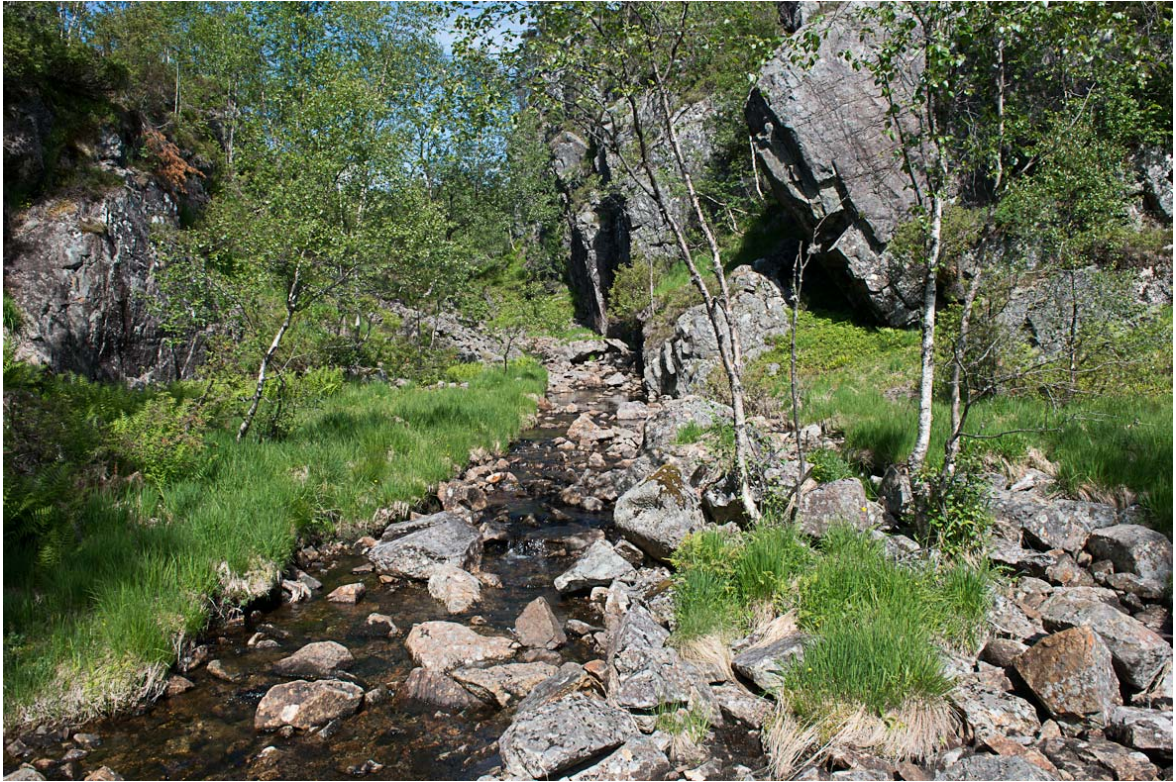
*Figur 4. Fra inntak i Skakabekken. Foto: Roy Mangersnes*

Inntaket i Skakabekken ligger i fattig blåtopp dominert hei med bjørk. Noe gullris, engsoleie forekommer, mer blåbær lengre ned i dalen. Noe bakkemyrer i området, men også mye bart fjell. Typisk fattig hei for regionen med vanlige arter. Stedvis renner Skakabekken i ur og er ikke synlig med lav vannføring. I midtre del dominerer stor blokk og ur med relativt lite vegetasjon i selve løpet. Sidene er dominert av hegg, vendelrot, skjørlok, skogburkne og sauetelg. Noe ask og selje finnes også her. Siste del av bekken renner i et svært bratt juv der det ikke var mulig å komme verken ned eller opp uten spesialutstyr og sikring. Området virker å være svært preget av varierende vannføring og har lite vegetasjonen. Øvre del av dette området hadde noe rikere vegetasjon på et begrenset område med hvitsoleie, hengeaks, vivendel, svever sp., fjellmarikåpe og skogstorkenebb på veldig feit jord. Området er imidlertid lite og er ikke påvirket av bekken på noen måte.

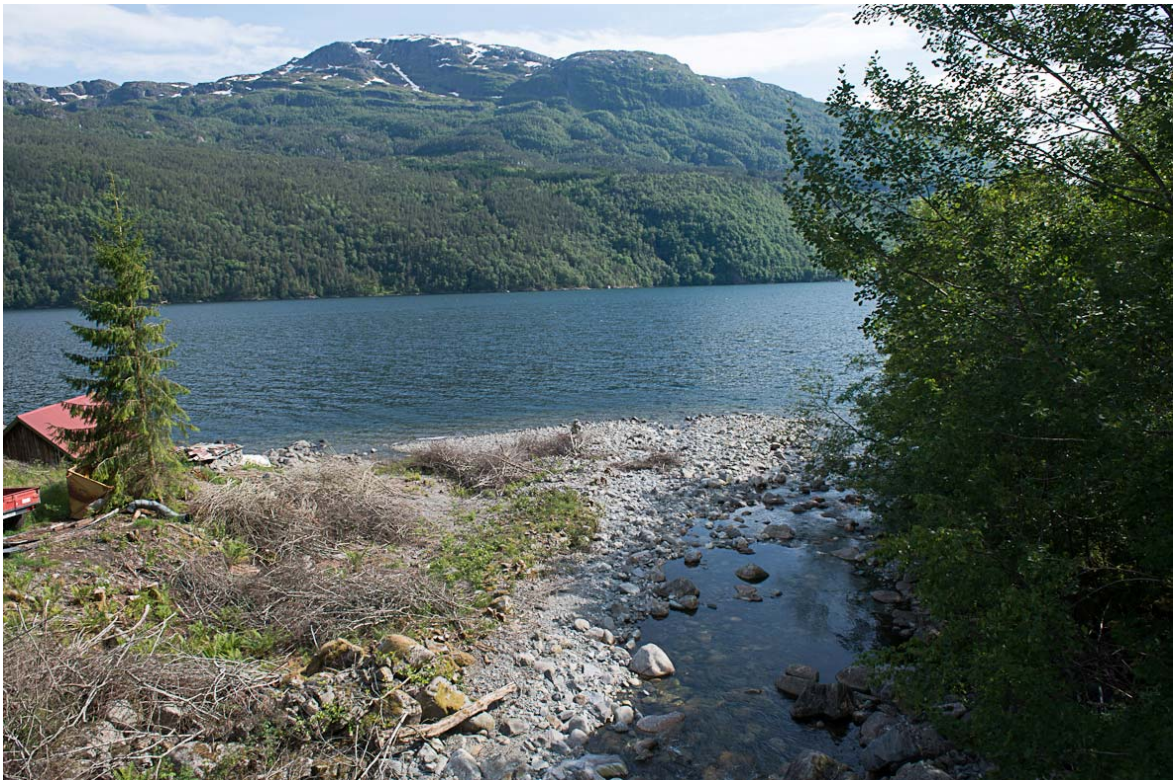
*Figur 5. Fra området der kraftstasjonen er planlagt. Foto: Roy Mangersnes*

Stasjonsområdet er preget av aktivitet og ligger delvis under brua på veien inn til gårdene. Det er mye skrot i området og drivmateriale fra elva, samt ved og jordbruksutstyr. Noe gran, samt bringebær, bringebær og skrotemarkvegetasjon. Utløpet er preget av å være et flomløp med mye løsmasser med ulik kornstørrelse. Noe orekratt på oppsiden av brua med hvitsoleie, skogsalat og gullris. Noe tettere bjørnebærkratt tyder på tilsig fra omliggende landbruksområder.

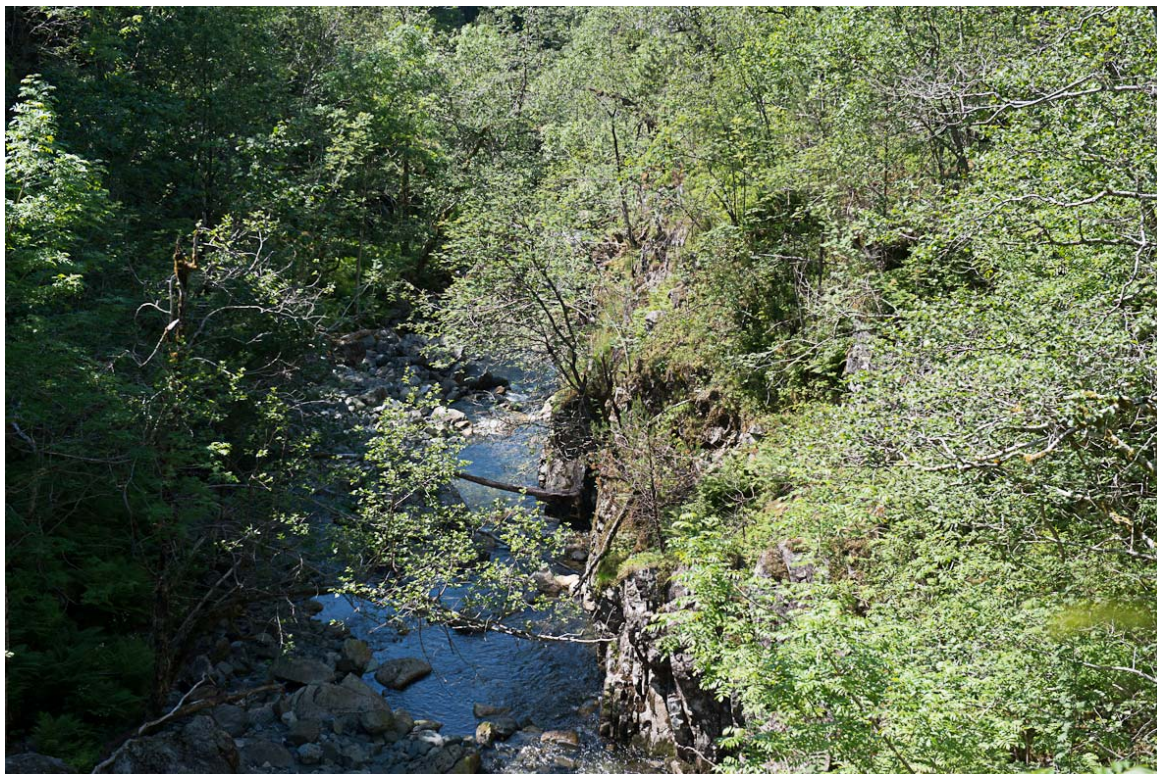
Figur 8. Nedre del av Tengesdalelva rennes stedvis gjennom elveleie med bratte sider. Foto: Roy Mangersnes

Nedre del av Tengesdalselva er dominert av at elvestrengen er flompreget, og det er lite vegetasjon i selve elveløpet. Det er stedvis bratte sider med lite vegetasjon, mens noe høyere opp langs sidene dominerer fattig blåbærskog med mye tuedannende moser, og fugletelg og hengeving. I løpet finnes gullris og blåklomme vanlig i hele strekket. Elva er preget av å være flomløp med lite kryptogamer, men det er registrert noe skorpelav her (Artskart). *Lecidella scabra*, *Haematomma ochroleucum porphyrium*, *Belonia nidarosiensis* og *Enterographa zonata* kan nevnes. Hinnebregne er en god indikator på et stabilt miljø for enkelte krevende moser. Denne er registrert i Tengesdalelva, men ble ikke gjenfunnet under befaring. Også småstylet, *Bazzania tricrenata*, storstylet, *B. trilobata*, stripefoldmose, *Diplophyllum albicans*, pelssåtemose, *Campylopus atrovirens*, kystkransmose, *Rhytidiadelphus loreus*, skortejuvmose, *Anoetangium aestivum* og krusfellmose, *Neckera crispa*, er registrert. Sildremose, *Dichodontium pellucidum*, og

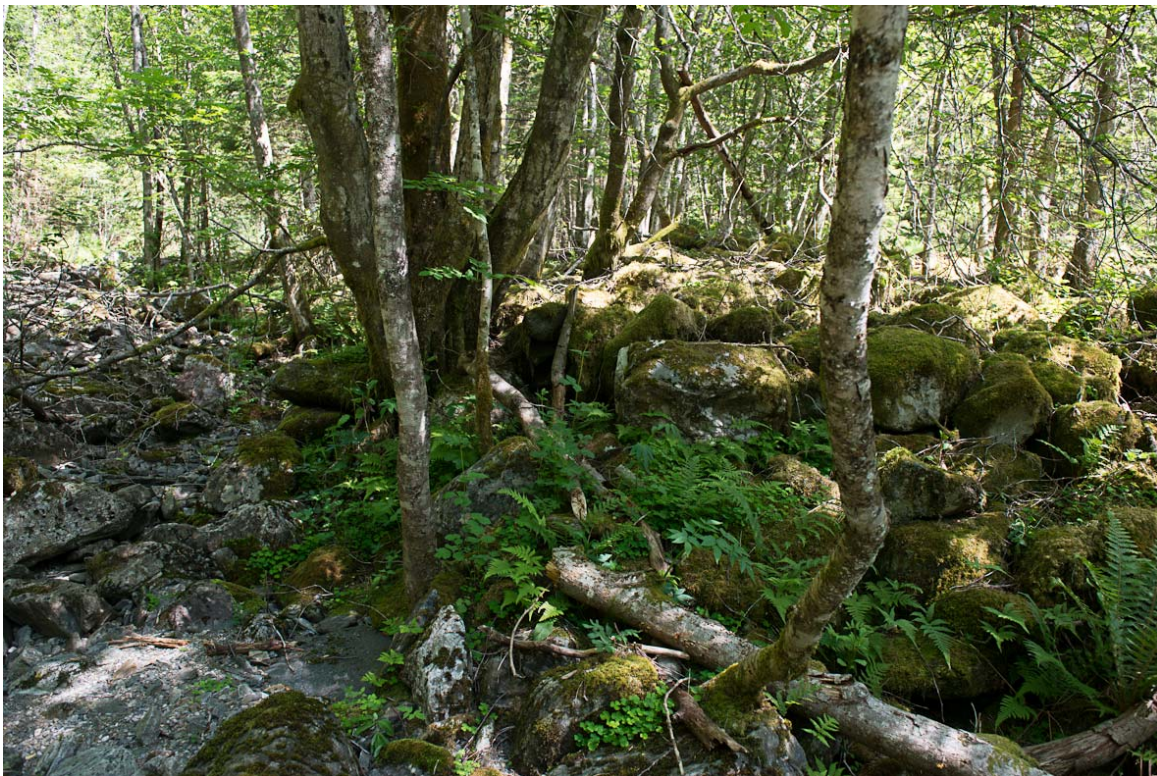
*Figur 9. Et lite parti med flommarkskog med ask. Foto: Roy Mangersnes*

Elva videre seg etter hvert ut og blir mer sakteflytende med mye blokk i løpet. Bredden her endrer med et preg og domineres stedvis av gråor. Også her er det plantet en del gran langs bredden på begge sider. I dette partiet er det mindre områder som kan settes til flommarkskog med en del død ved og sedimentering. Områdene er små, men domineres av ask (NT) og innehar flere arter typisk for naturtypen slik som skogfiol, skogstorkenebb, stankstorkenebb, hegg, markjordbær, jonsokblom, gauksyre og gråor.

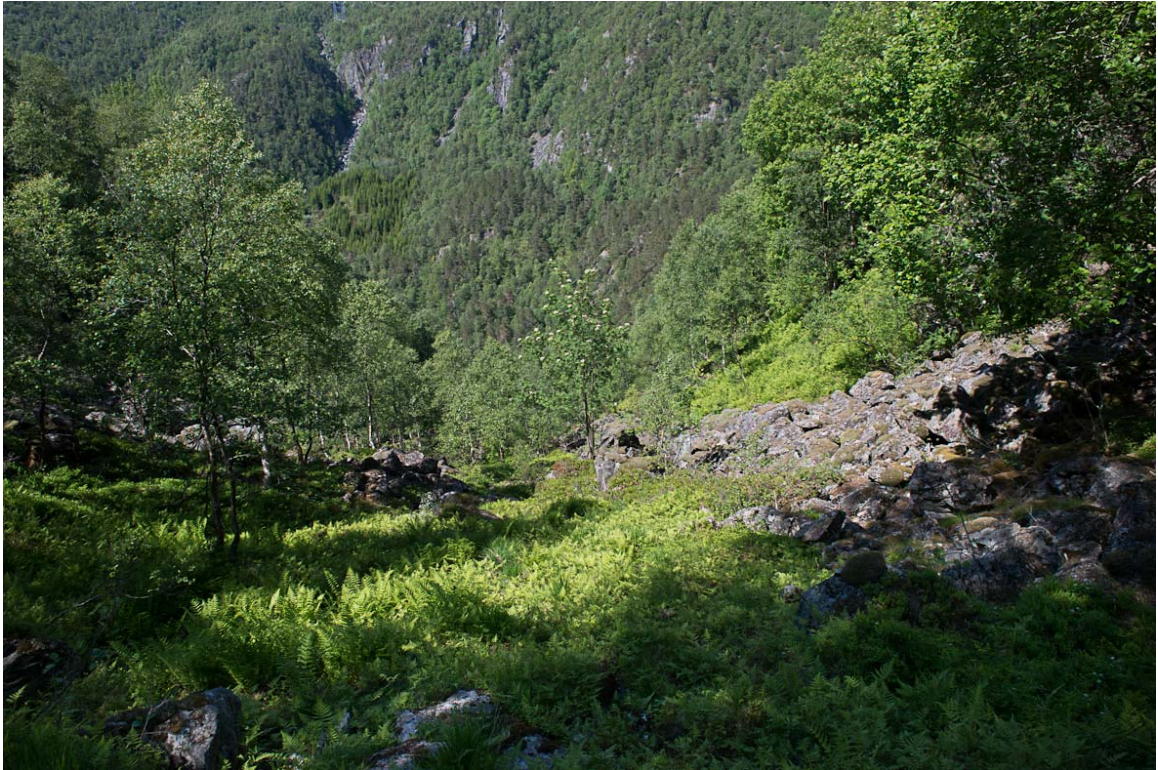
*Figur 10. Parti mellom Skakabekken og Almelibekken der vannet skal renne fritt. Foto: Roy Mangersnes*

Overføring fra Skakabekken vil gå naturlig via dalføret nord for Storenut, ned til Almelibekken og i Tengesdalelva. Dalen er tørr, men bærer preg av at det går vann her i perioder med flom. Mye blokk med blåbær, skogburkne, blokkebær, engsoleie og heigråmose. Bjørk dominerer, men med noe gråor. Noe mer hestespreng og rogn lengre opp i lia. Det er enkelte fine myrer på platået vest for Skakabekken med åpne vannspeil. Dette er fattige myrer med torvmoser, kvitlyng, rome, multe og myrull. I kanten er det mye sisselrot.

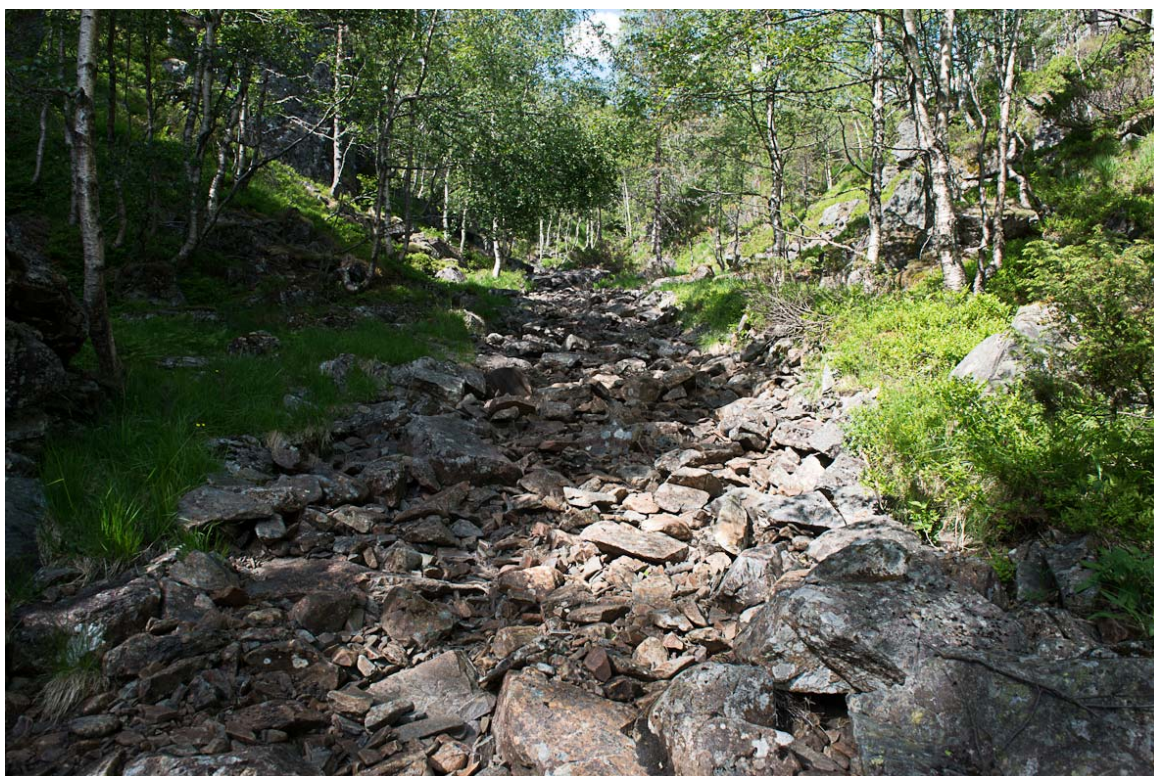
*Figur 12. Stedvis renner Skakabekken under ur ved lav vannføring. Foto: Roy Mangersnes*

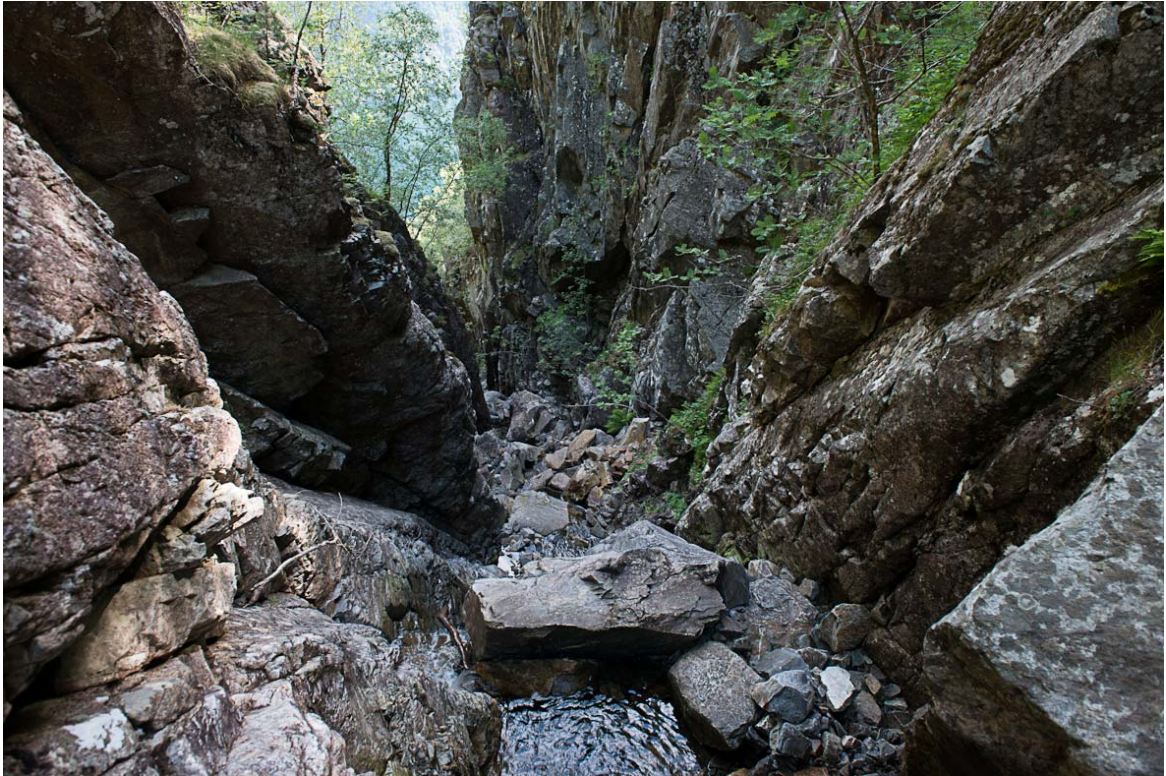
*Figur 13. Halvveis mellom inntak i Skakabekken og Hylsfjorden går bekken over i et svært bratt juv med mye løsmasser. Det var ikke mulig å befare denne delen av influensområdet. Foto: Roy Mangersnes*

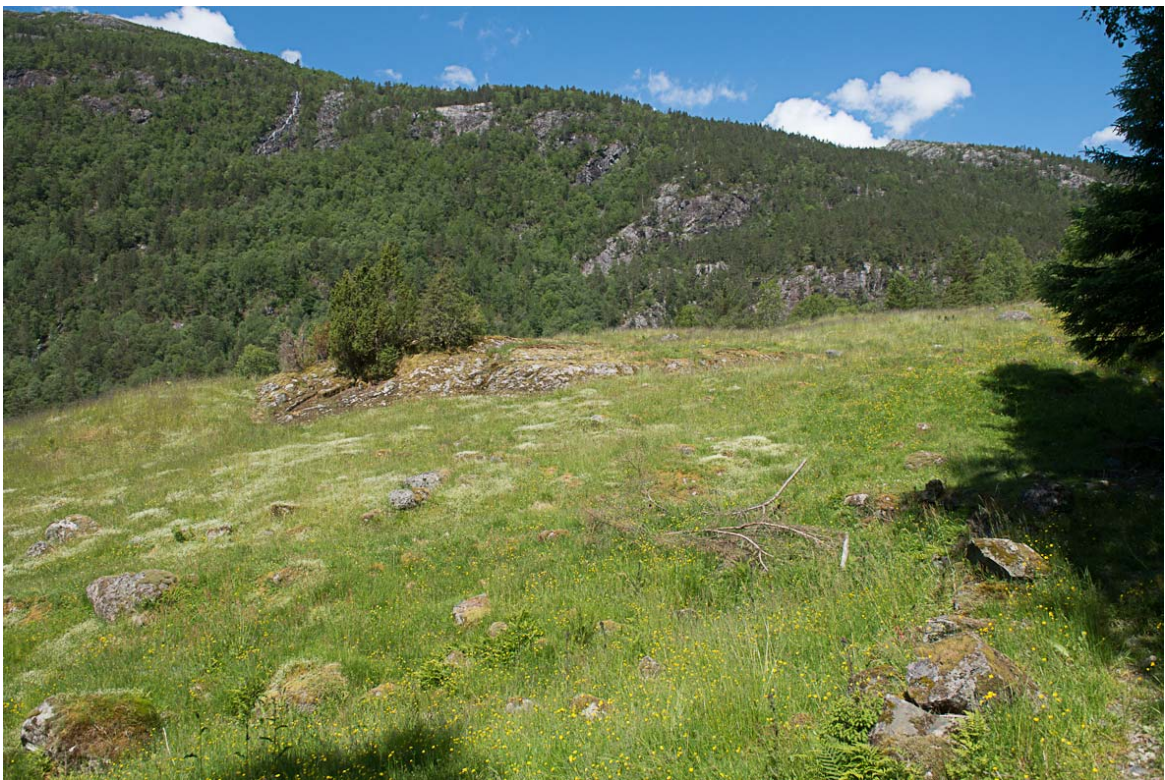
*Figur 14. Kultureng der rørgate vil passere. Foto: Roy Mangersnes*

Rørgate vil i nedre del gå over vei og kulturmark med gjødslet innmark samt fattig, ung bjørkeskog med røsslyng. Mye selje langs veien. Noe plantet gran i området. Fra Haugen og videre opp dominerer småkupert kultureng, trolig gjødslet, men med noen mindre påvirkede partier. Her nevnes kystmaure og legeveronika. På knauser finnes heigråmose, blåklokke og sauesvingel som tyder på at de er mindre gjødselpåvirket. Noe storfebeite med engsoleie og kystmaure.

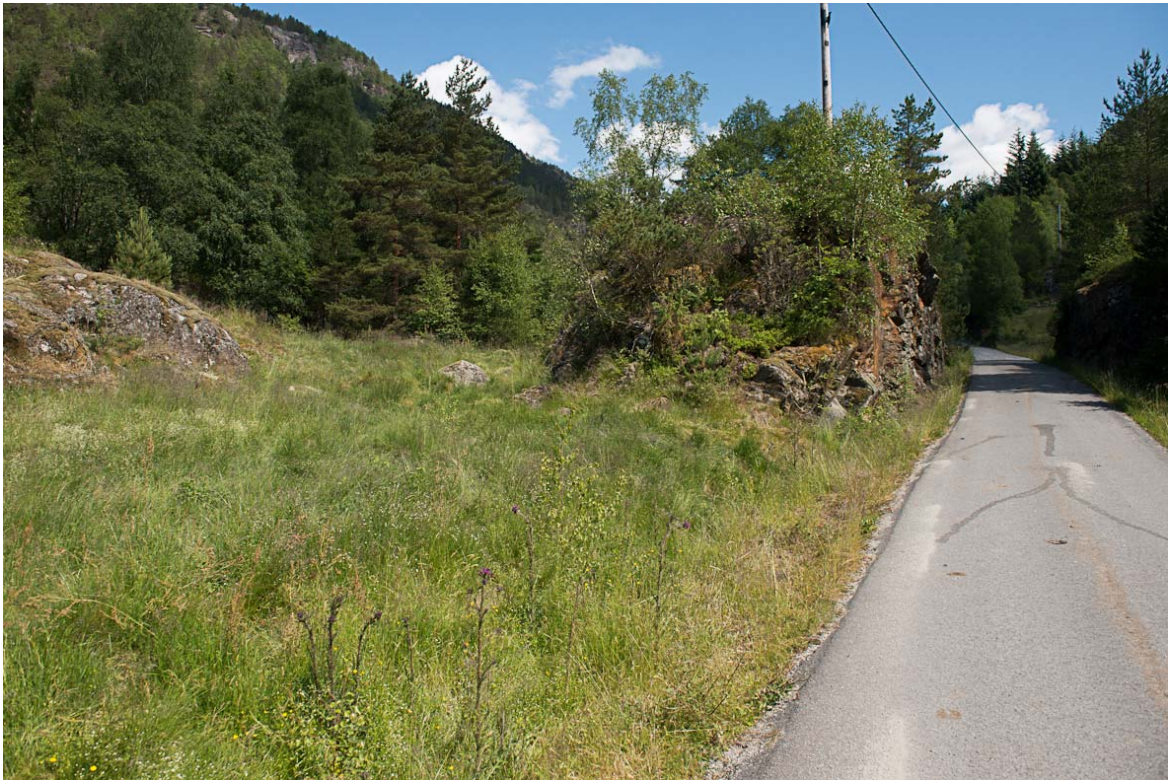
*Figur 15. Rørgate vil delvis følge eksisterende vei fra Haugen og ned til stasjonsområdet. Foto: Roy Mangersnes*
