## Konsekvensutredning for detaljregulering av massedeponi på Rygg og vern av Ryggmyra

### - temarapport kulturminner og kulturmiljø

**Ecofact rapport: 219**

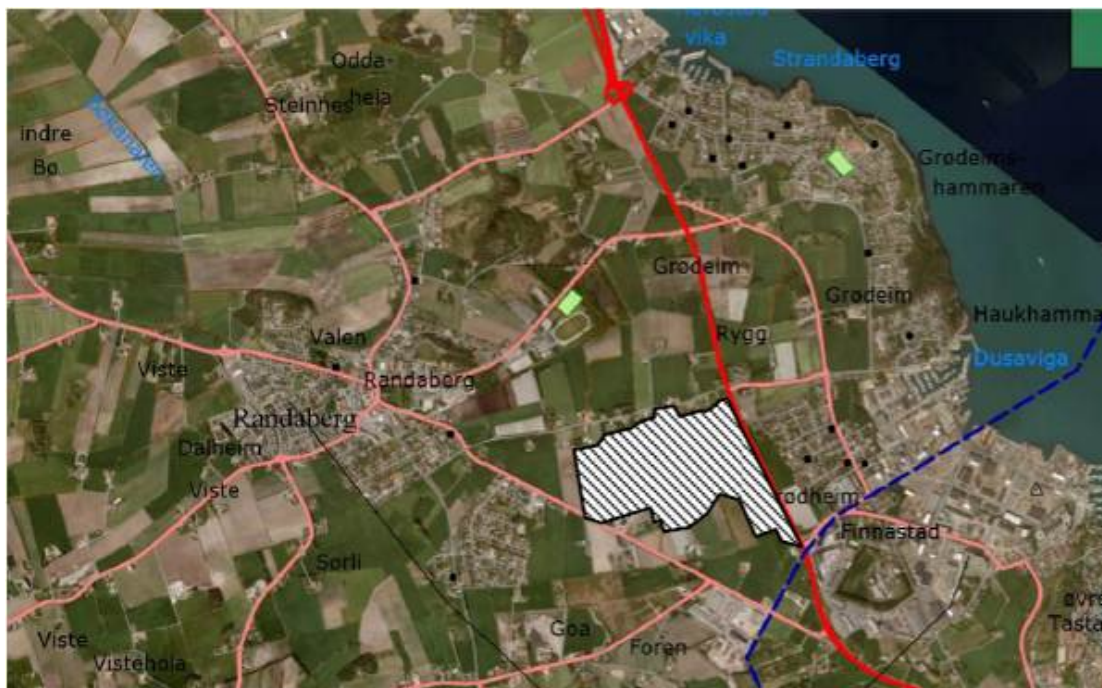
Figur 3.1. Planområdet markert med skravur.

Planområdet er småkupert og er på om lag 330 da. Området har historisk vært benyttet som landbruksområde og er i dag hovedsakelig dyrket mark. Planområdet omfatter deler av flere bruk under gården Rygg gnr 47 (br. 27, 3, 20, 8, 58, 10, 7, 39, 35 og 34).

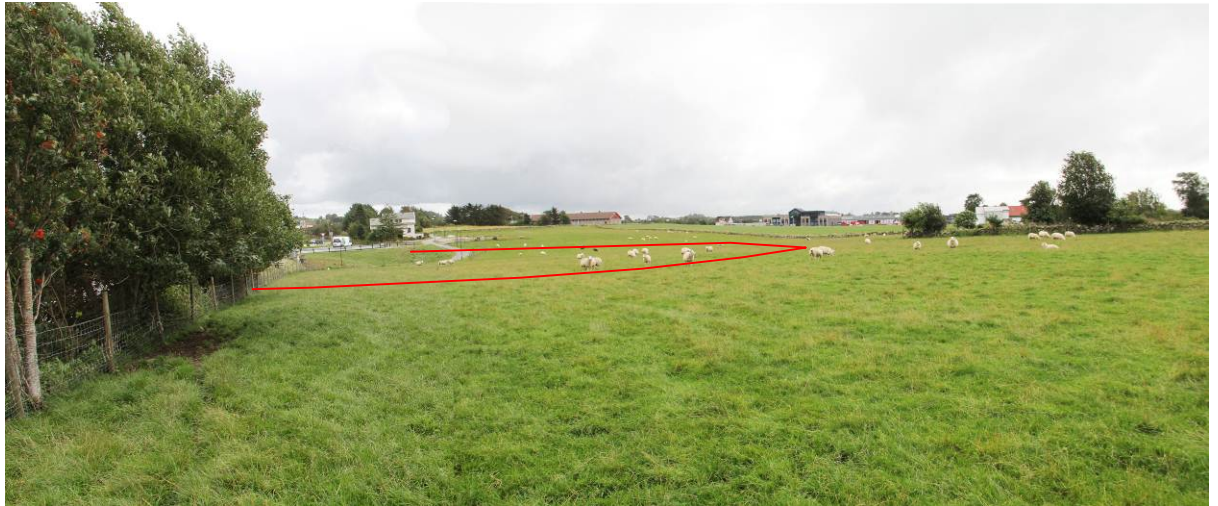
Figur 4.1. Området rundt ASK ID 44724, sett mot sør. Foto: Ørjan Engedal.

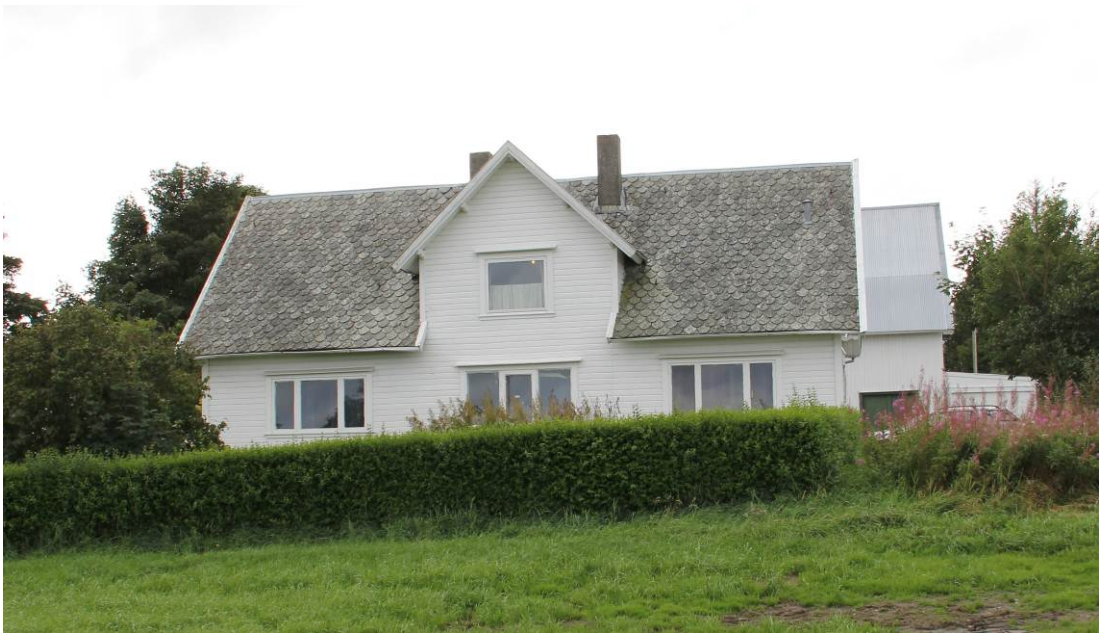
Figur 4.2. Våningshuset på det opprinnelige gårdstunet til bruk nr 492. SEFRAC ID 11270301008. Mot nord. Foto: Ø. Engedal.

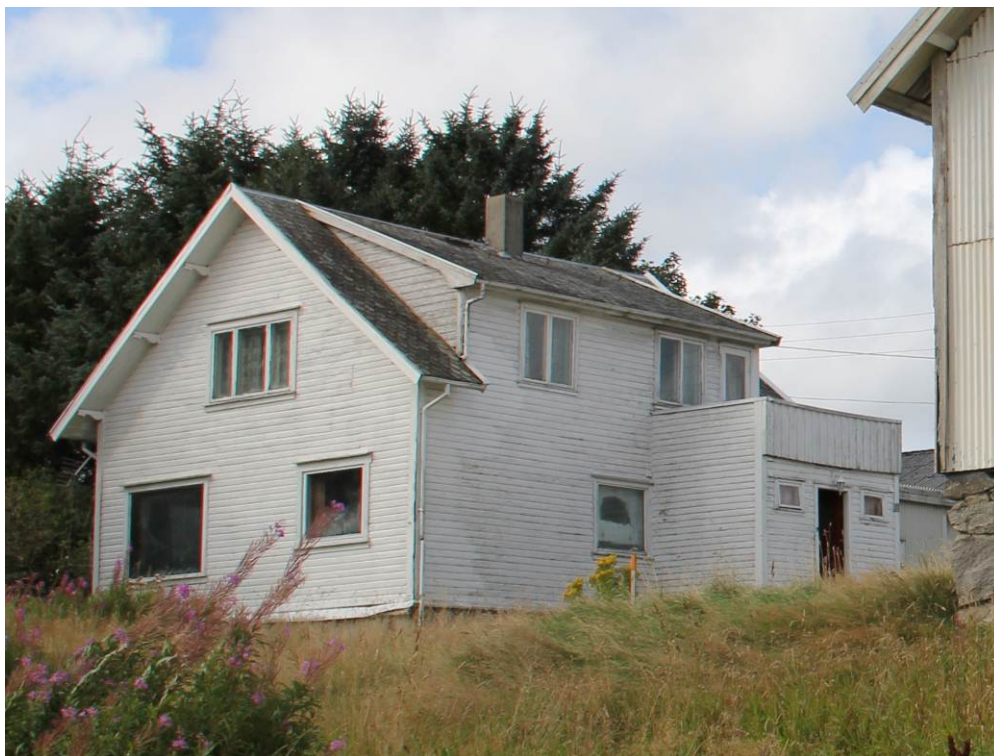
KM 3 omfatter det opprinnelige gårdstunet til bruk nr 11, et våningshus og en låve. Ingen av bygningene er registrert i SEFRAX, men er trolig fra begynnelsen av 1900-tallet. Nøyaktig datering er ikke kjent, men bygningene er på ortofoto fra 1937 (Norge i bilder). Våningshuset (i dag bruk nr 504) har saltak og taktekket er av hogd skifer. Kledningen er horisontalt trepanel, høvla og pløgd. De originale vinduene er byttet ut med vippevinduer, tre- og torams-vinduer. Et lite tilbygg er også kommet til i senere tid. Også låven på tunet er eldre enn 1937 og trolig fra samme tidsperiode som våningshuset. Låven har delvis fått ny kledning i form av bølgeblekk.

Figur 4.3. Våningshuset på det opprinnelige tunet til bruk nr 11, mot nordvest. Foto: Ø. Engedal.

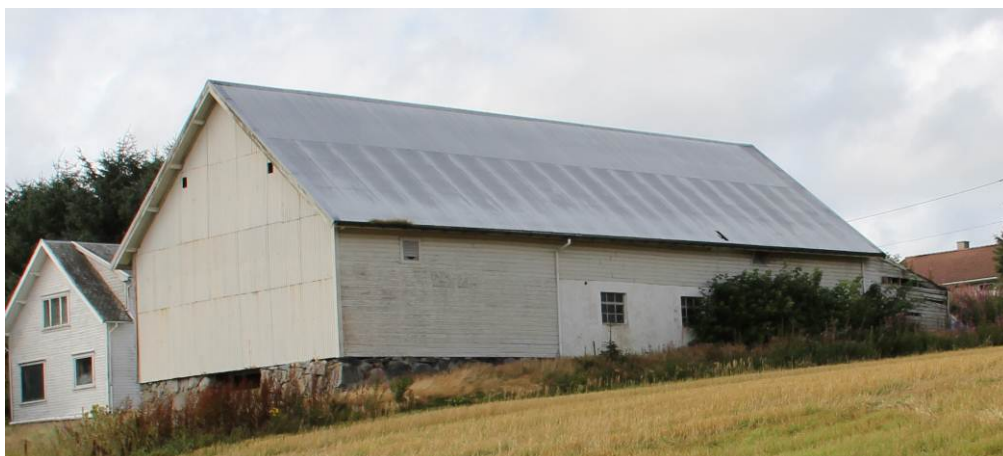
Figur 4.4. Låven på bruk nr 11, mot nordvest. Foto: Ø. Engedal.

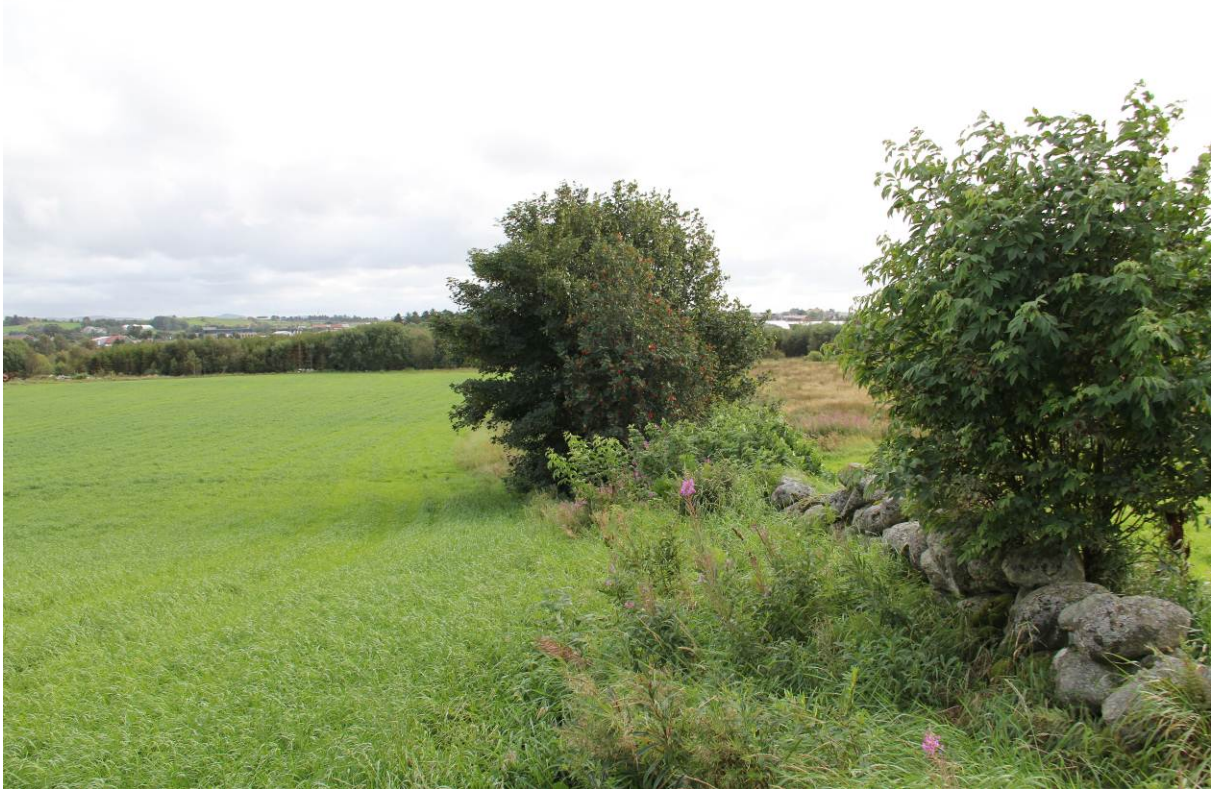
Figur 4.6. Et av steingjerdene i planområdet, mot sør. Foto: Ø. Engedal.
