# Kartlegging av 22 kV-linjenettet i Rogaland

- en sammenstilling med kjente hubrolokaliteter

Ecofact rapport: 223

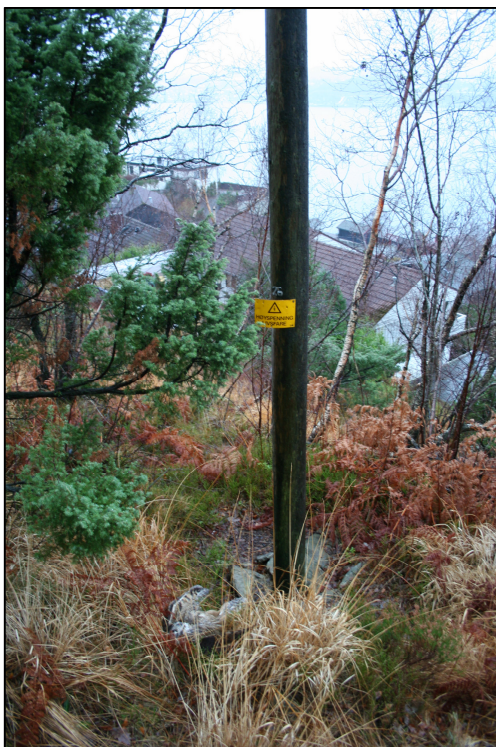
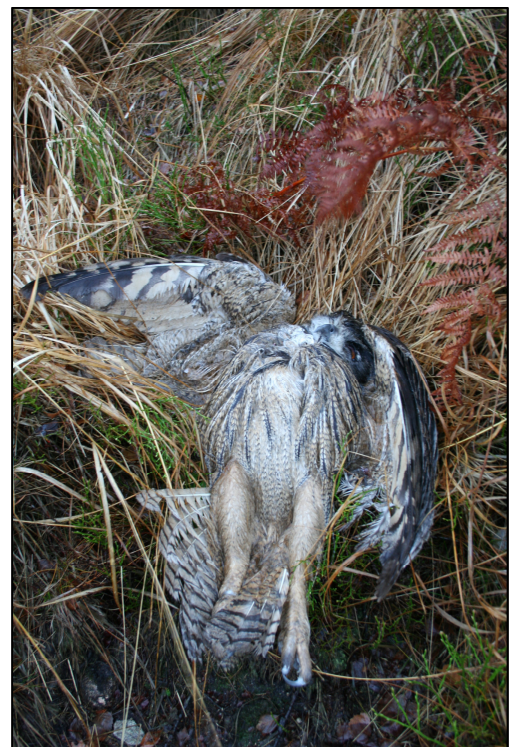
Figur 1. Hubro drept av elektrokusjon på en 22 kV-linje i Sandnes kommune. Foto: Bjarne Oddane

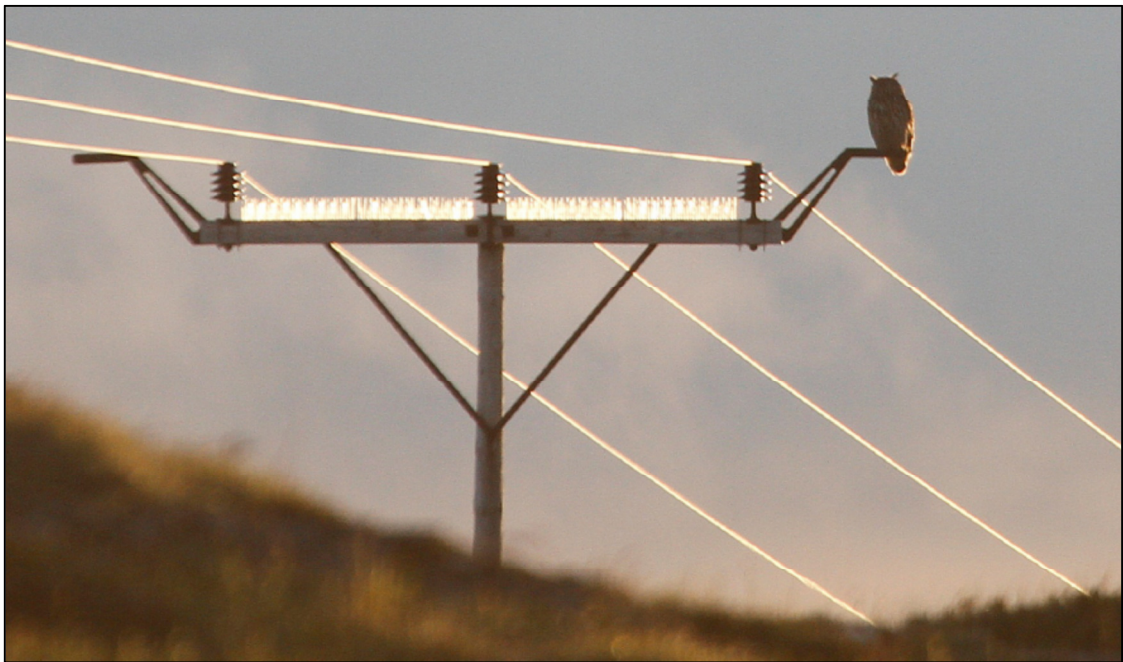
*Figur 2. Hubro som sitter på en påmontert sittepinne på en stolpetraverser. Den nyutviklede sittepinnen vil bidra til å redde livet til mange hubroer. Foto: Jan Ove Gjershaug/NINA.*

Norsk institutt for naturforskning (NINA) og SINTEF i samarbeid med EL-tjeneste AS har utviklet en sittepinne til å montere på stolpetraverser (se figur 2 og vedlegg 2). Sammen med sittepinnen monteres en sitteavviser (elementer med pigger som hindrer hubroen i å slå seg ned på de uønskede områdene på selve traversen) vil dette hindre hubroen i å bli utsatt for elektroksjon. Fordelen med denne løsningen fremfor tidligere løsninger med tildekking av linene er at man unngår korrosjon på kraftledningsmateriell. Disse sittepinnene kan kjøpes hos EL-tjeneste AS (Se vedlegg 2).

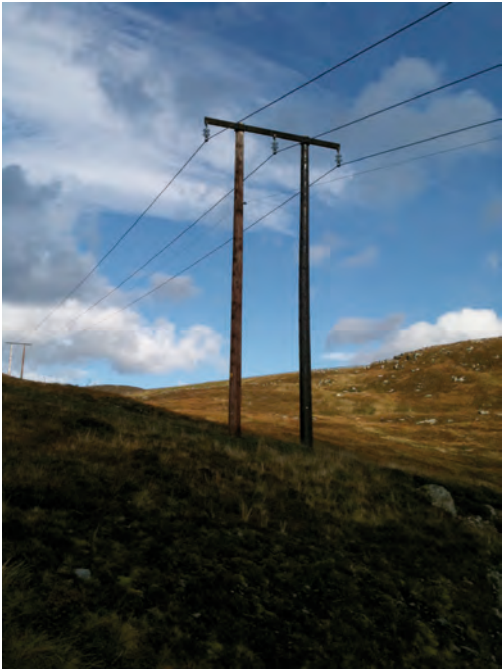
*Hengekjedeisolatorer*

Bruk av hengekjedeisolatorer fremfor piggisolatorer medfører at man må benytte noe høyere master for å få tilstrekkelig høyde over bakken. Merkostnaden vil variere.

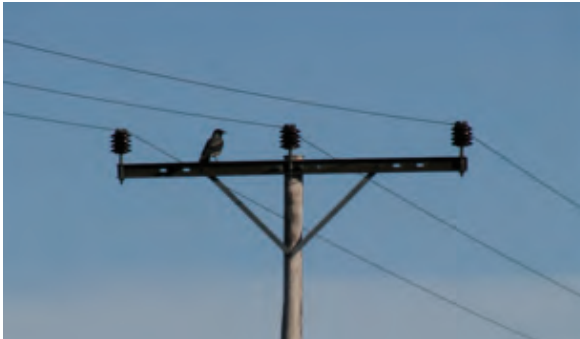
Isolasjonskappe til U 120

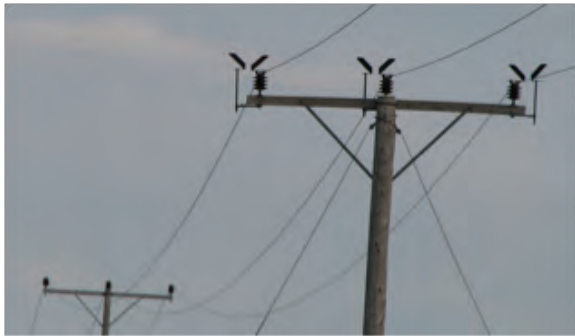
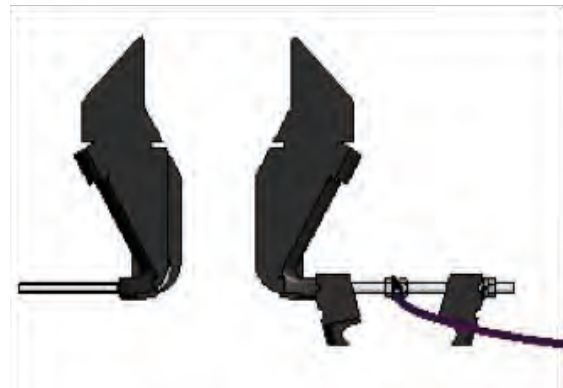
Selvslukkende gnistgap med fugle-vern finnes både for BLX og blank line. "Fuglevernet" består i at metallet både på den spenningssatte delen og delen som har kontakt mot jord er utstyrt med "plastvinger" som ikke gjør det attraktivt for fugl å sette seg samtidig som det isolerer.

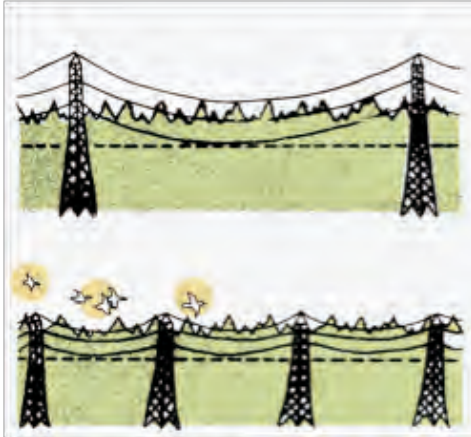
Når ledningene er lokalisert lavere enn tretoppene kan dette reduserer kollisjonsfaren. Topografiske strukturer som tvinger fugler til å fly over kraftledningen reduserer faren for at fugler skal kollidere med linene.

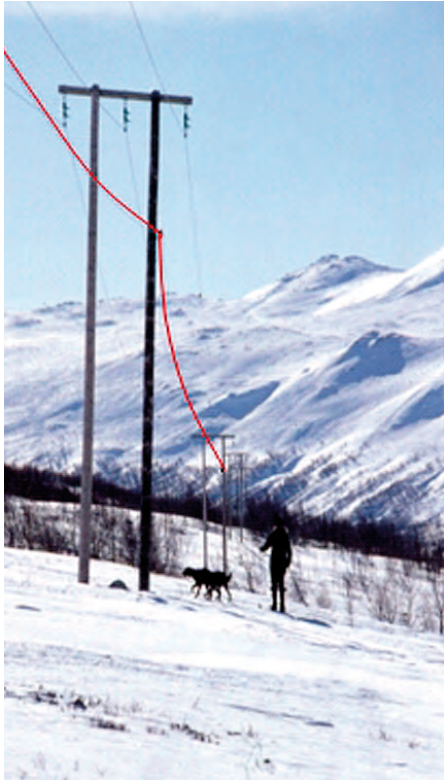
*Kraftledning med underliggende jordline markert med rødt.*

Fjerning av jordliner kan resultere i økning av skader hos abonnenter som følge av lynnedslag eller fra induserte overspenninger i nettet. Eventuelle bote midler for å redusere skadeomfanget ved fjerning av jordliner vil være å bedre overspenningsvernet og jordingsarrangementene til transformatorene samt forbedret jording og overspenningsvern hos abonnenter. En løsning kan være kabling av jordline.

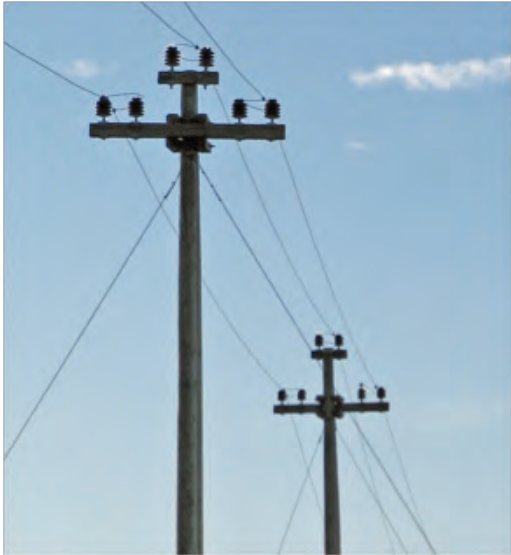
*Kraftledning med forsterket trekantoppheng anbefales ikke i viktige fugleområder.*
