# Maldalselva småkraftverk

## Biologisk utredning

(Oppdatert av Leif Appelgren 2016)

**Ecofact rapport 226**

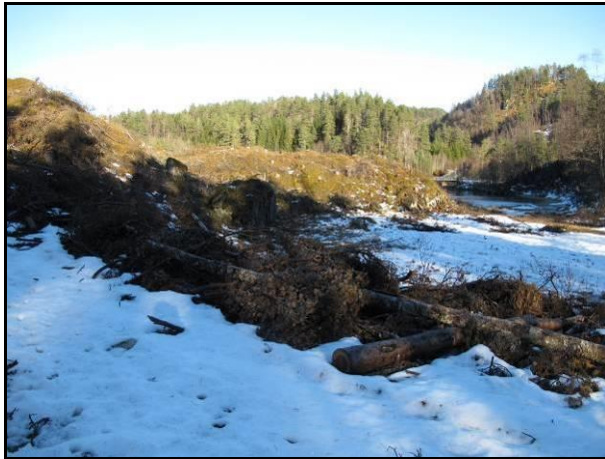
Figur 3. Inntaket er planlagt bygd i sørenden av Fjotartjørn. Foto B. Oddane.

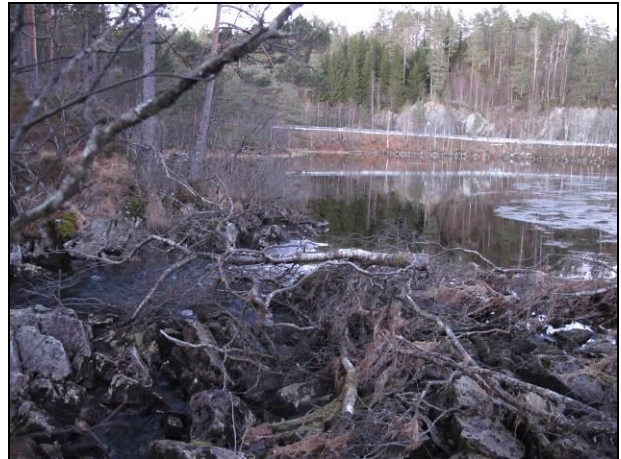
Figur 4. Det må lages en terskel ved dagens utløp i Fjotartjørn. Foto: B. Oddane.

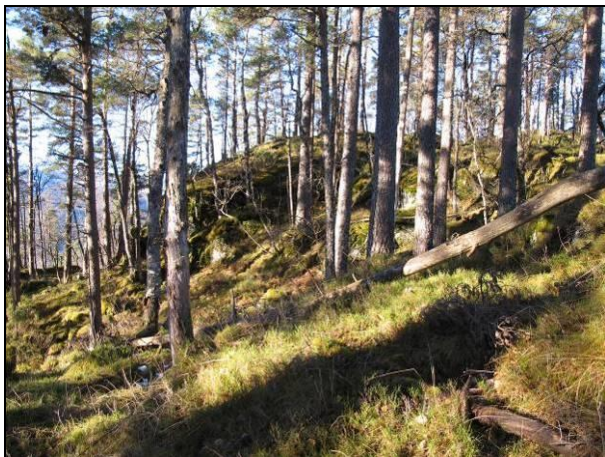
Figur 5. Rørgatetraseen vil blant annet gå gjennom gammelskog. Foto: B. Oddane

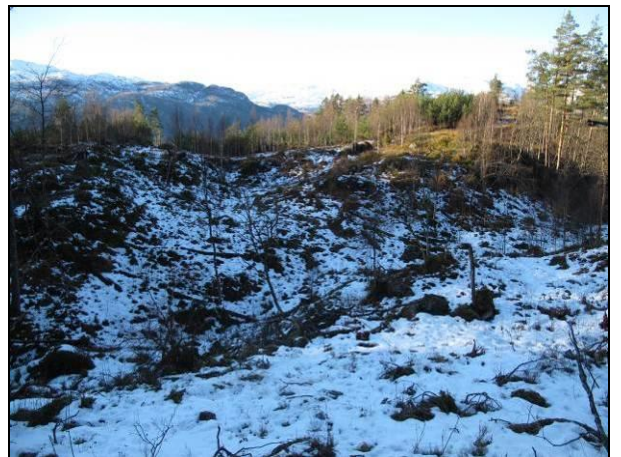
Figur 6. Deler av rørgatetraseen vil gå over hogstflate. Foto: B. Oddane.

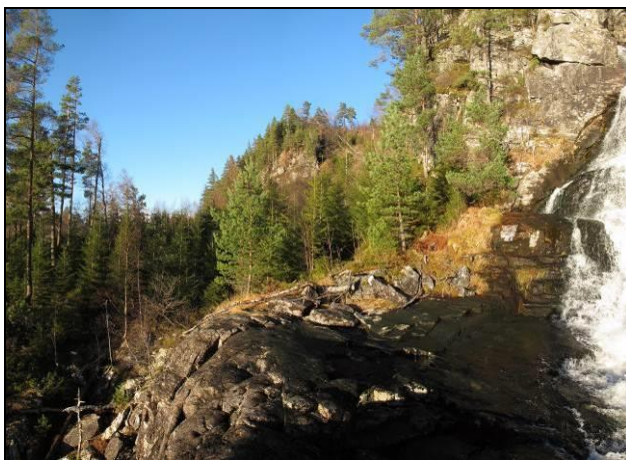
Figur 7. Fra område der kraftstasjonen er planlagt. Adkomstveien vil i all hovedsak gå gjennom hogstflate og ung granplanteskog. Foto: B. Oddane.
