# Sigdestadelva småkraftverk

# **Sigdestadelva småkraftverk**

## **Biologisk utredning**

**Ecofact rapport 228**

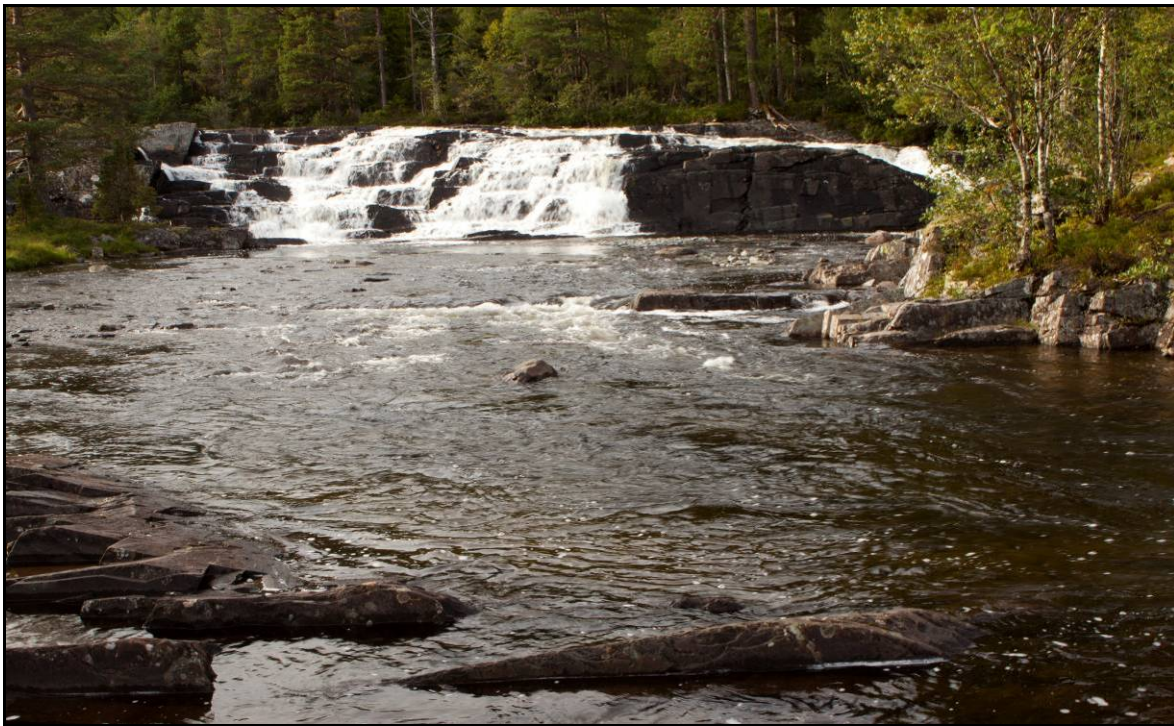
*Figur 3. Fra området hvor inntaket i Sigdestadelva er planlagt. Foto: Knut Børge Strøm.*

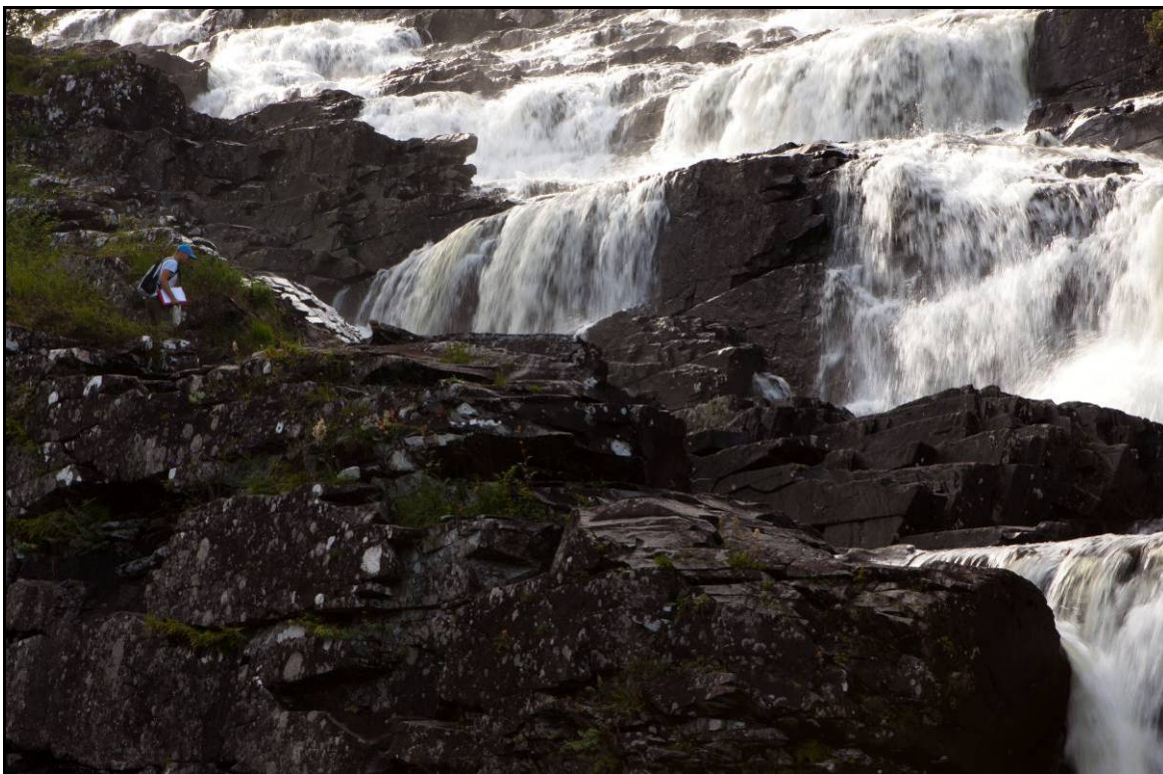
Figur 9. I øvre deler av elvestrekket åpner landskapet seg mer opp, og elven renner mye over skurt og nakent berg.

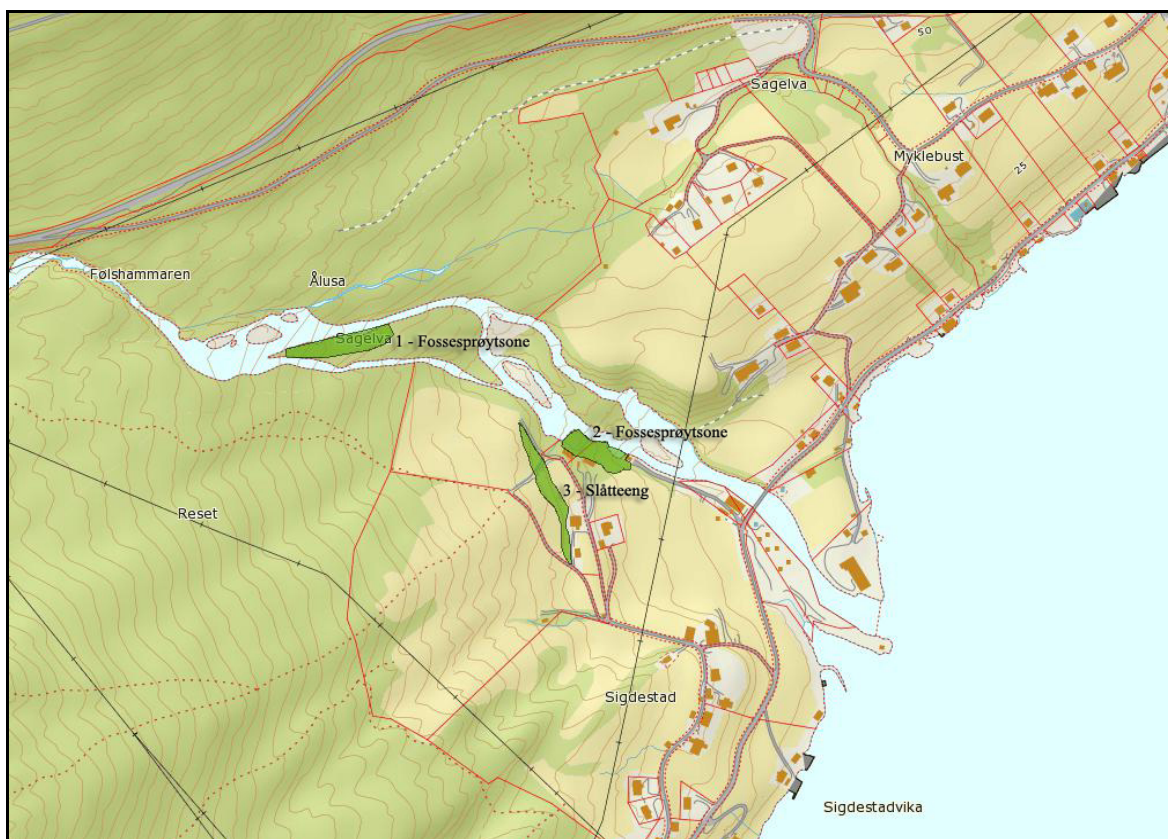
Figur 10. Det er avgrenset tre naturtyper innenfor influensområde. 1 og 2 – fossesprøytsone og 3 slåtteeng.

Det er fra før ikke registrert noen verdifulle naturtyper etter DN-håndbok 13. Denne utredningen gir imidlertid grunnlag for å avgrense tre nye naturtypelokaliteter innenfor influensområdet.

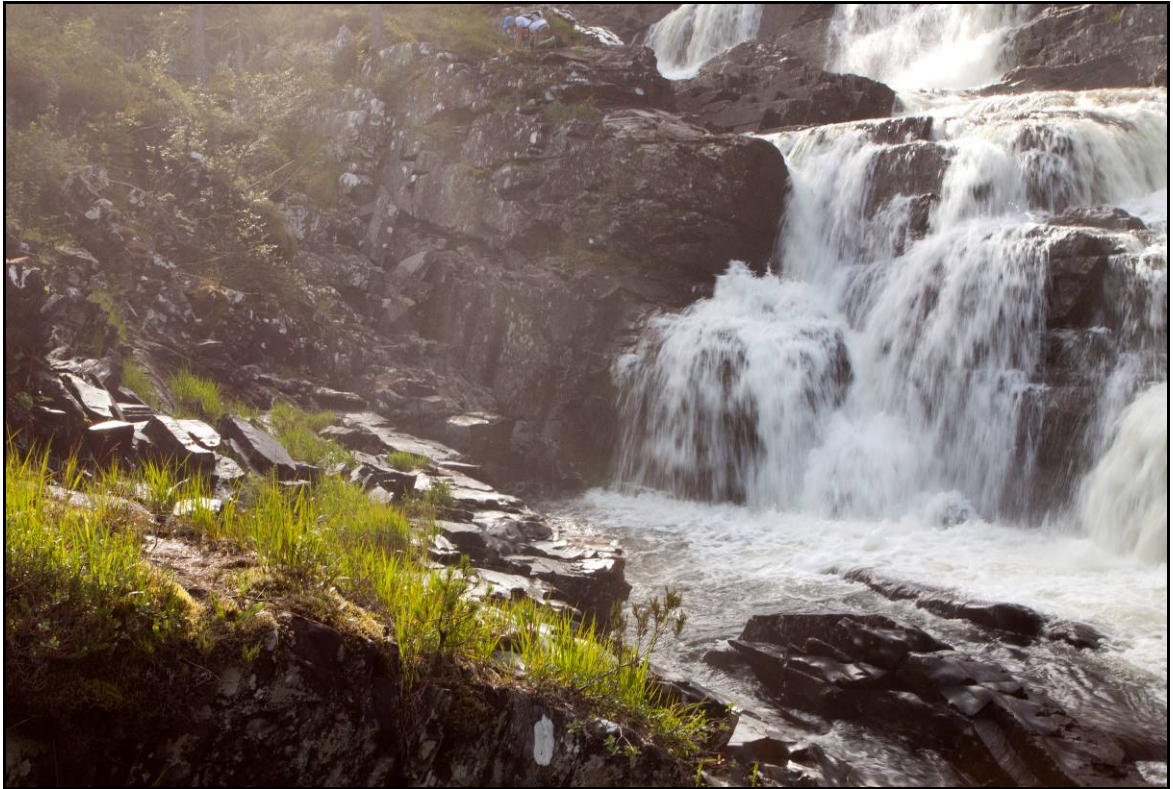
*Figur 11. Utsnitt fra fossesprøytlokaliteten i øvre del av elvestrekket. Foto: Knut Børge Strøm*

Naturtypen består av en fuktzone med stabil tilførsel av fossesprøyt hvor elven danner et lite fossefall. Innad i naturtypen finnes det en mindre utforming av fosseeng, hvor det er partier med dominans av urter og gress, i tillegg til mer mosedekte flekker. Dominerende treslag er furu som finnes i kantsonen av lokaliteten. Dødt trevirke var mangelvare. Vanlige arter i feltsjiktet var blåknapp, teiebær, tepperot, geitsvingel, fjellsyre, rosenrot, mjødukt og bergfrue.

Ingen rødlista arter ble registrert, men den regionalt sjeldne arten marigras ble funnet, i tillegg til broddtvebladmose som er mindre vanlig. Av andre arter kan fettmose, skortejuvmose, piggrådmose, fleinljåmose, rødmsulingmose, larvemose, prakthinnemose, fjørsaftmose, fingersaftmose, fjordtvebladmose og gullflass nevnes som indikatorer på fukt og rikere forhold.

Verdien på lokaliteten er satt til C – lokalt viktig, fordi det er et stabilt fossesprøytsystem med en rekke indikatorarter. Lokaliteten når ikke høyere opp på bakgrunn av liten størrelse i tillegg til mangel på rødlista arter.

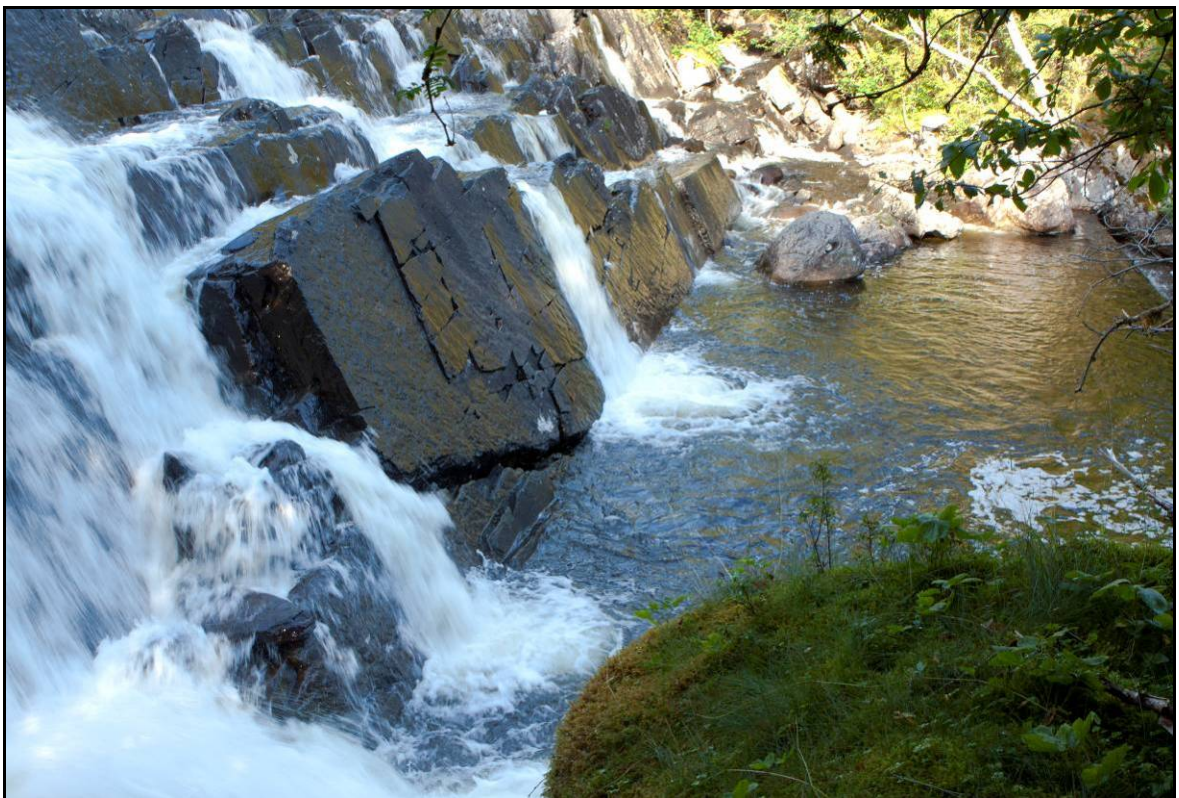
Figur 12. Oversikt over et parti av naturtypen fossesprøytsone i nedre del av Sigdestadelta. Foto: Knut Børge Strøm

Lokaliteten består av en nordvendt og fuktig fossesprøytsone i nedre del av Sigdestadelven. Området har en varierende utforming, med blant annet en svært fuktig og mørk kløft, så vel som skogkledte partier. Avgrensning er satt ved hjelp av ortofoto, samt erfaringer fra felt. Nøyaktigheten vurderes som god, og bedre en 10 meter. Berggrunnen består av sandstein (NGU).

Ingen rødlista arter ble funnet, men den mindre vanlige broddtvebladmosen ble registrert. Av andre arter kan piggrådmose, bekkevrangmose, bergstjernemose, broddglefsemose, sildremose, fleinljåmose, larvemose, prakthinnemose, krusfagermose, stor kransmose, fjørsaftmose, fingersaftmose, fjordtvebladmose, sagtvebladmose, filthinnelav og skrukkenever nevnes som gode indikatorer på næringsrike og fuktige forhold.

Verdien på lokaliteten er satt til C – lokalt viktig, fordi det er et stabilt fossesprøytsystem med en rekke indikatorarter, samt noe kontinuitet i dødt trevirke. Lokaliteten når ikke høyere opp på bakgrunn av liten størrelse i tillegg til mangel på rødlista arter.

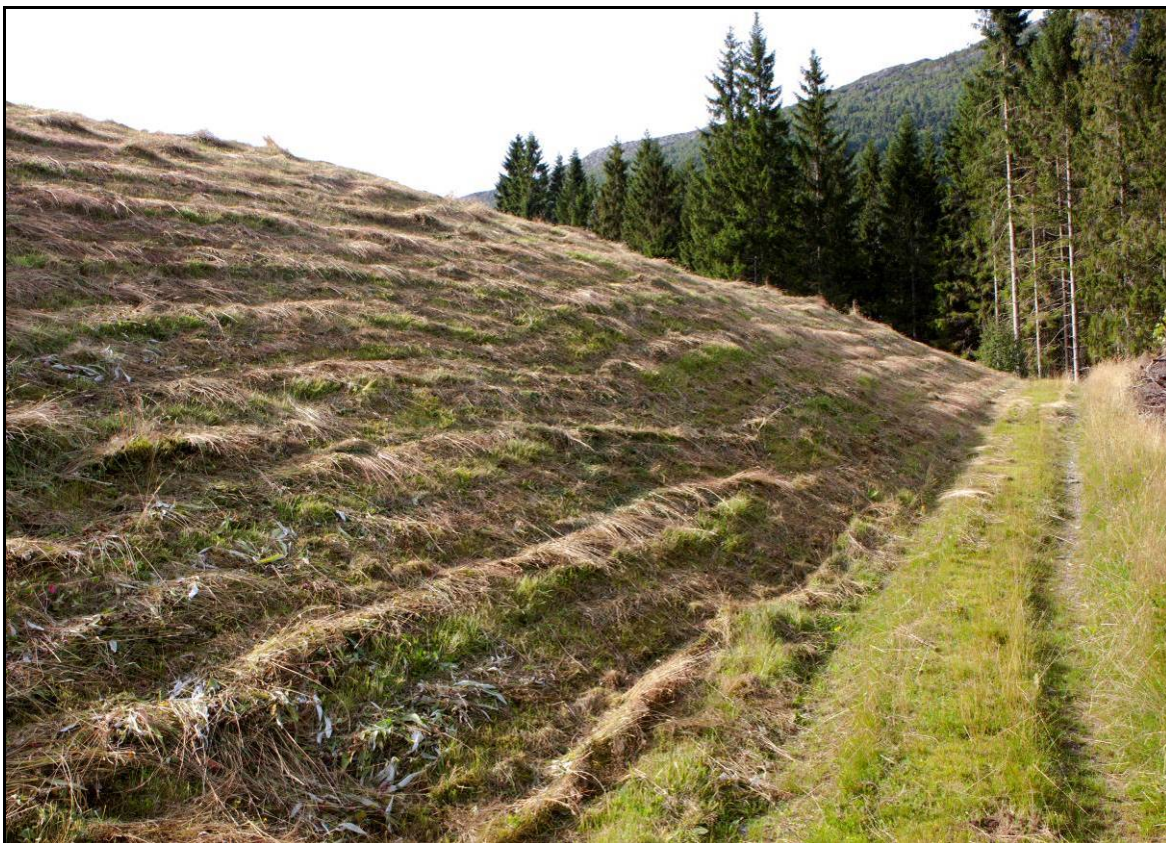
Figur 13. Utsnitt av slåttemarklokaliteten. Foto: Knut Børge Strøm

I følge DN håndbok 13 om kartlegging av naturtyper er slåttemarker nå så truet og sjeldne at alle skal føres til A, så sant de ikke er for preget av gjengroing. Gjeldene slåttemark er som beskrevet i god hevd, men virker på den annen side å være utsatt for gjødslet påvirkning fra omkringliggende areal. Håndboken står det videre at en slåttemarkslokalitet som er noe preget av gjødsling, men fortsatt har et nærmest intakt artsmangfold skal få verdi B. I lys av håndbokens beskrivelser om verdisetting, og det faktum at det innenfor den aktuelle slåttemarken fantes en rekke indikatorarter, settes lokaliteten til verdi B – viktig.

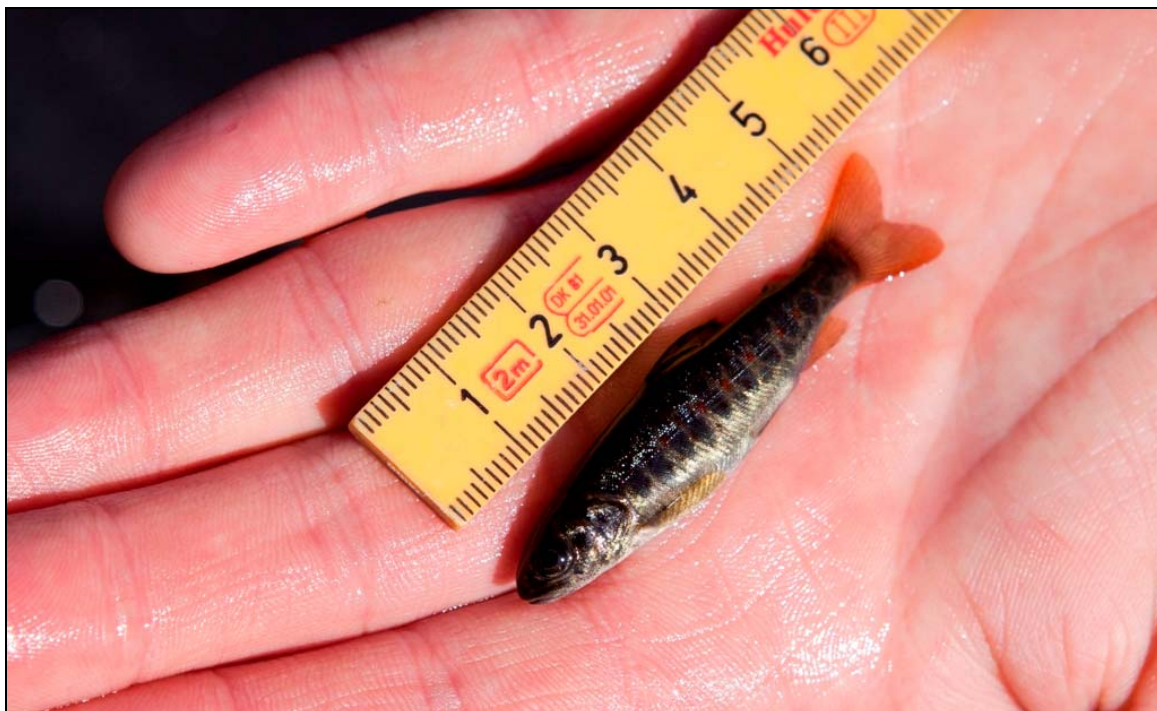
Figur 15. Årsyngel fra nedre del av elva som har kjennetegn både fra laks og ørret, og mest i retning av laks.

I nedre fiskelinje ble det fanget 22 fisk, og rundt like mange ble observert uten å klares å fanges pga kraftig strøm og vanskelige fiskeforhold. Det ble helt nederst observert 2 skrubber, men ingen laksefisk de ca 30 første meterne av fiskeløype 1. Av de 22 fiskene var 14 årsyngel (5,5 – 6,3 cm), det meste trolig ørret. Øvrig fisk var ørret (10,5 – 16,3 cm). Fiskene ble ikke tatt med for nærmere undersøkelser, vurdert ut fra liten og sårbar bestand. Flere av årsyngelen låg nærmere laks enn ørret i ytre kjennetegn, men bestemmelse av årsyngel er noe usikkert. Vår vurdering er at noe av årsyngelen var laks.
