# Brufossen småkraftverk

## Biologiske utredninger

**Ecofact rapport: 232**

| <b>Referanse til rapporten:</b> | Mangersnes, R. 2012. Brufossen småkraftverk – Biologisk utredning. Ecofact rapport 232. |

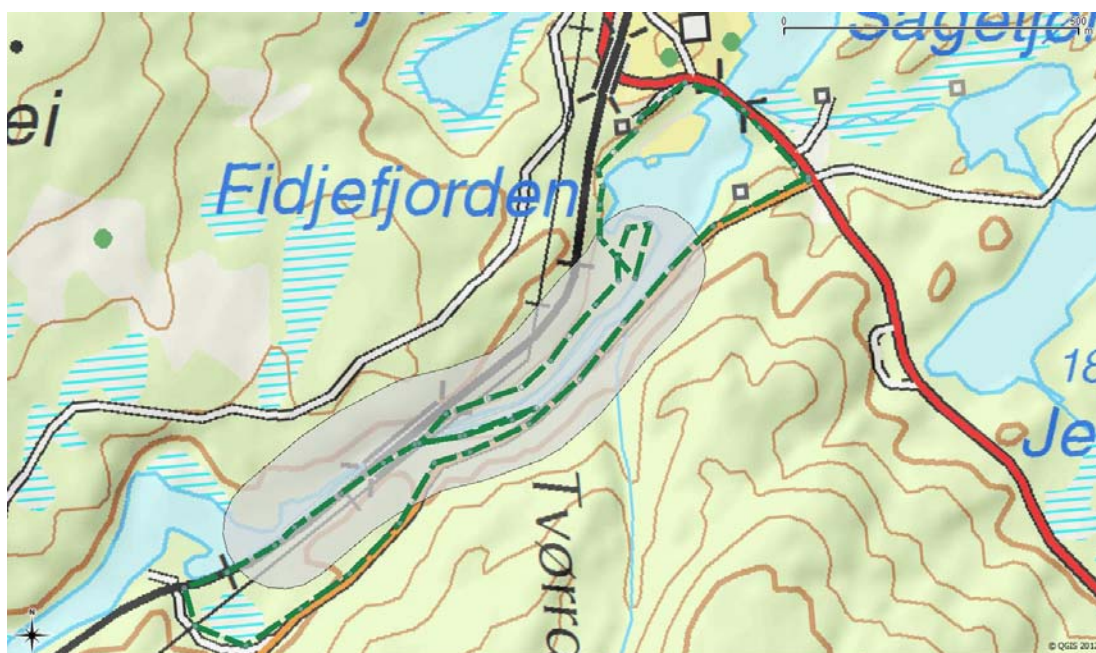
Figur 2. Influensområdet rundt Brufossen. Grønn stiplet linje viser befaringsrute.

Utbygger har utarbeidet en plan for utnyttelse av deler av Rettåna ved Brufossen til kraftproduksjon (se figur 2). Utbyggingsplanene, og dokumenter i den forbindelse, er mottatt fra Bekk og Strøm ved Johannes Flaata.

Det er planlagt et elveinntak i elva på kote 186 der vannet er planlagt ført i en 595 meter lang boret rørgate til planlagt kraftstasjon på kote 168.

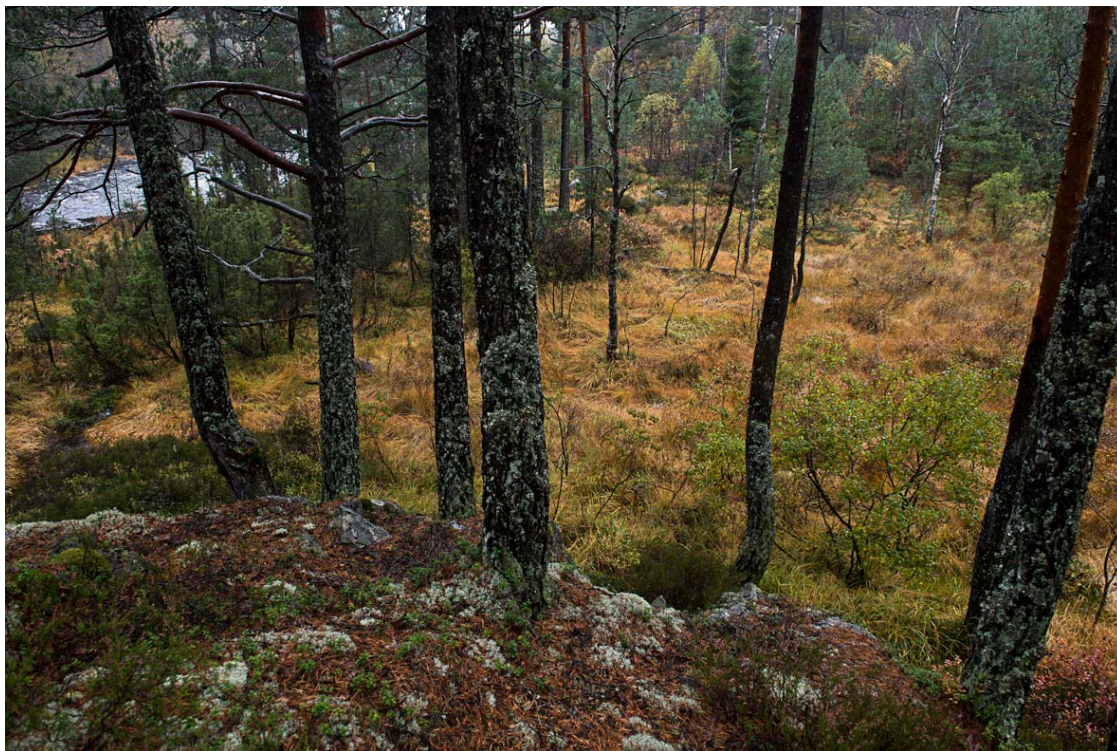
*Figur 3. Området hvor kraftstasjonen er planlagt. Foto: Roy Mangersnes.*

Stasjonsområdet består av et fuktig parti med kantmyrpreg der blåtopp og pors dominerer. Enkelte små koller omkranser området med blåbærlyng, røsslyng, tyttebær og furu. Enkelte større furutrær finnes her. En del ung bjørk og grov einer på fuktig areal. Noe død ved, men lite kontinuitet. Fattig vegetasjon dominerer. På myrdraget finnes rome, en rekke torvmoser, stjernestarr og ørevier. Noen mindre åpne vannspeil under befaring.

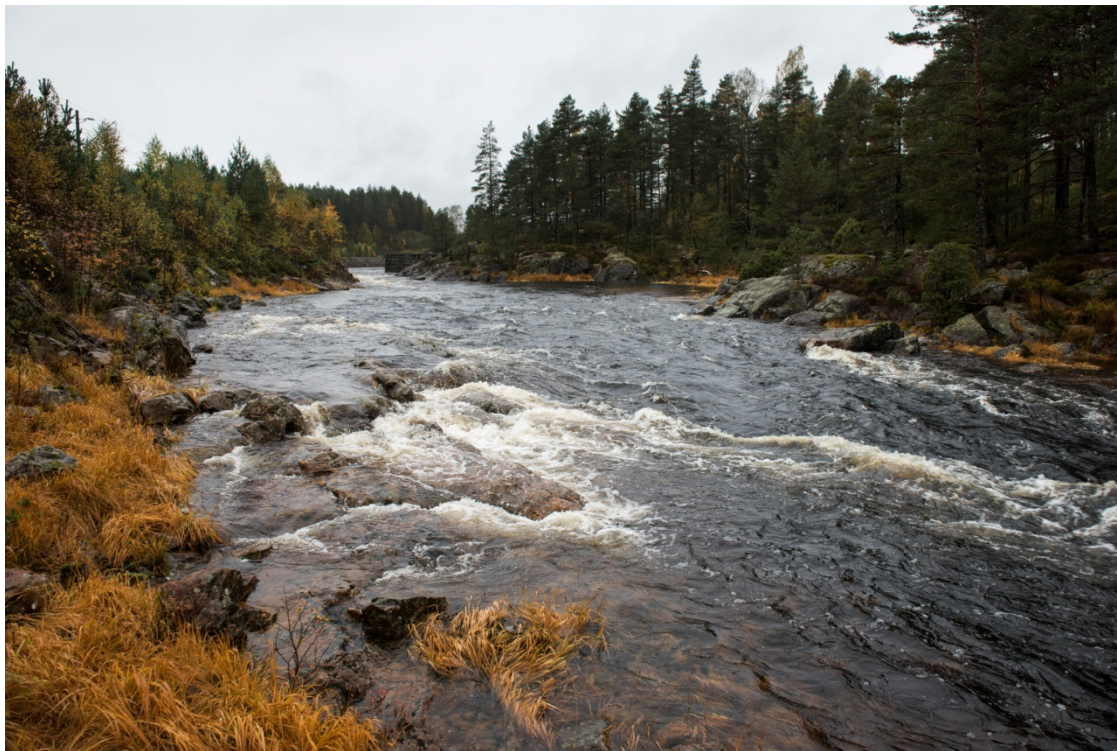
*Figur 4. Fra området hvor inntaket i Brufossen er planlagt. Foto: Roy Mangersnes*

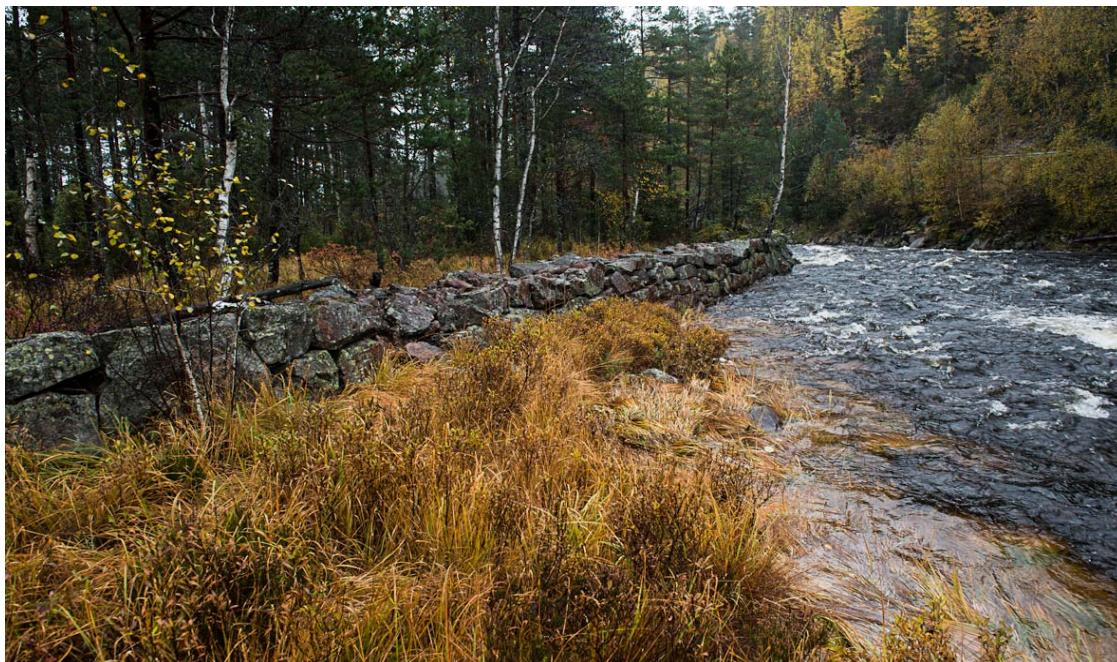
Figur 8. Menneskelig påvirkning i vassdraget. Veien kan skimtes på motsatt side av elva, mens det i forgrunnen er konstruert en forstøtningsmur. Foto: Roy Mangersnes

Influensområdet er i stor grad påvirket av menneskelig aktivitet. Dette i form av vei på begge sider av elva, på sørsiden relativt tett på. I tillegg følger jernbanen tett ved elvestrengen og krysser også denne midt i influensområdet. Det forekommer bebyggelse spredt i hele området og det er flere spor jord- og skogbruk i området. Ved stasjonsområdet forekommer noe elveutretting, og ved inntaksområder forekommer eldre betongkonstruksjon.

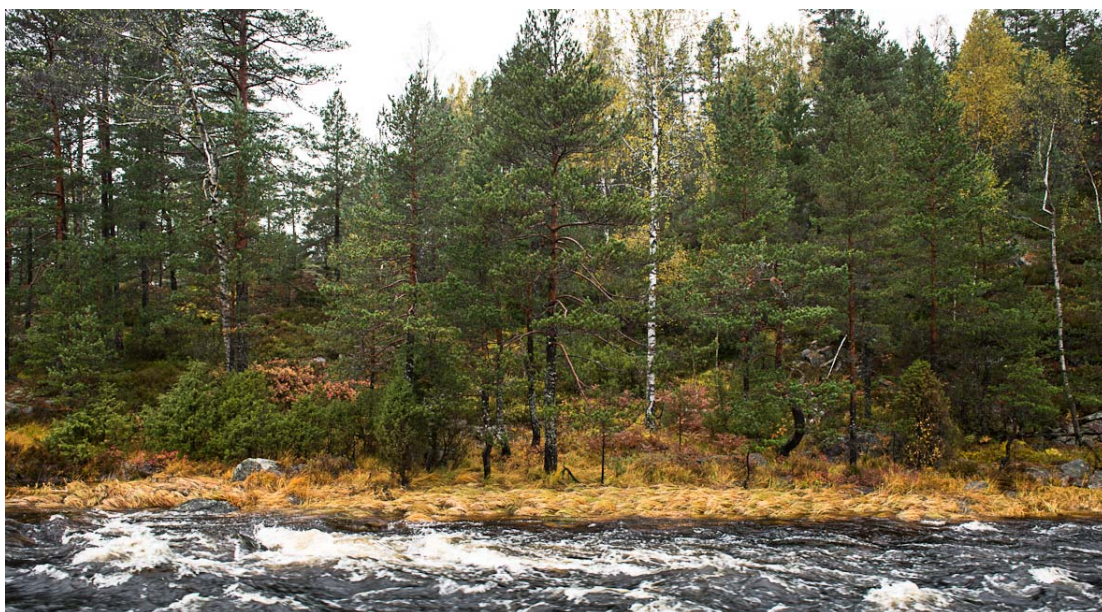
Figur 9. Parti fra øvre del av Brufossen. Foto: Roy Mangersnes

I øvre del av influensområdet er vegetasjonen på sørsiden av elva preget av å være påvirket av jernbanelinjen. Vegetasjonen er ung kantvegetasjon med tidlig suksesjonsarter som geitrams, ung bjørk og furu. Noe større blokkvegetasjon finnes også her. På nordsiden av elva er vegetasjonen røsslyngdominert, med noe blåtopp og smyle. Furu er dominerende treslag med betydelig innslag av osp og bjørk, samt noe yngre eik. Skogen er lysåpen og virker å være ung. På blokkmark og bergvegg under jernbanebrua, der elva går over i en kort foss, var det noe fuktigere og fuktkrevende moser som bergpolstermose, eplekulemose, stripefoldmose, trådflokemose, mattehutremose, kysttornemose og fjordtvebladmose ble registrert.

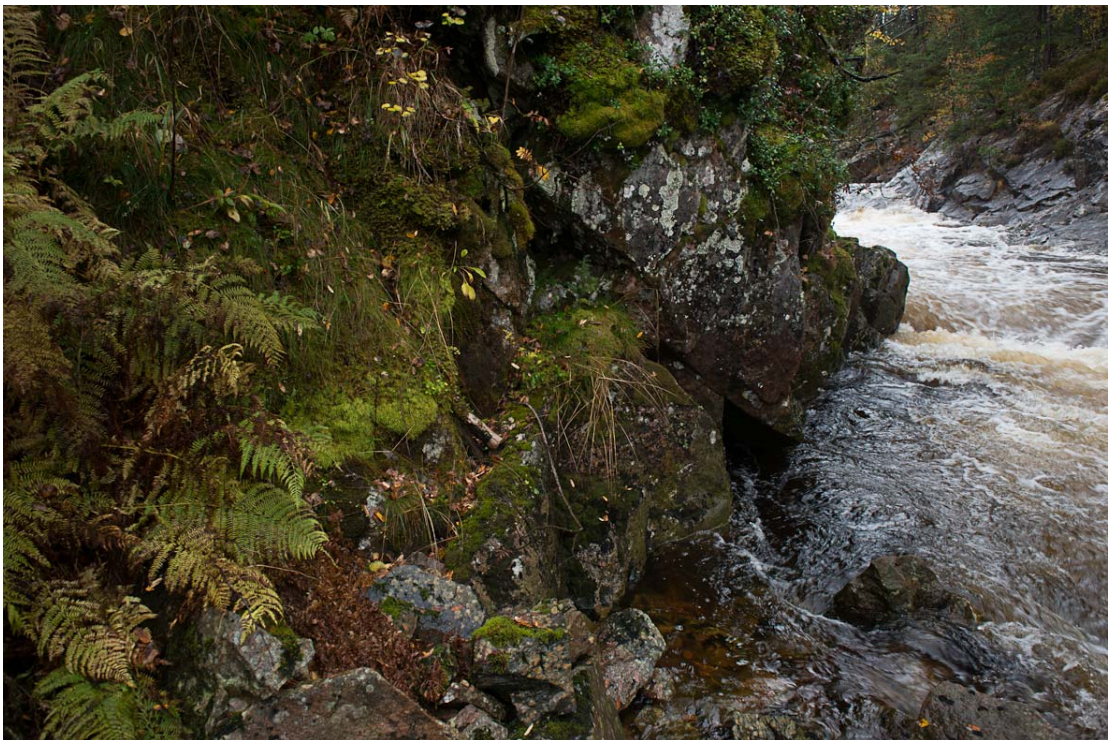
Figur 10. Fuktig parti under jernbanebrua. Foto: Roy Mangersnes

Nedstrøms jernbanekrysningen er det et fuktig parti med plantet gran på sørsiden av elva. Noe blåbær og mye torvmose, bjørnemose og kråkefot dominerer i bunnsjiktet. Gran av varierende alder langs elvebredden. Vegetasjonen er preget av å være noe flompåvirket med ung rogn, blåtopp og skogburkne. Mye bristlav og kvistlav på gran. På en eldre svartor langs bredden ble det registrert ribbesigdmose, matteflettemose, bleikklomose, gulroselav, stubbesyl, fingerbeger, gul stokklav, elghornslav samt en ubestemt lav i *Rinodina*-slekten. Arter i slekten *Rinodina* er normalt mindre vanlige. Det var også mye toppråtesopp på treet.

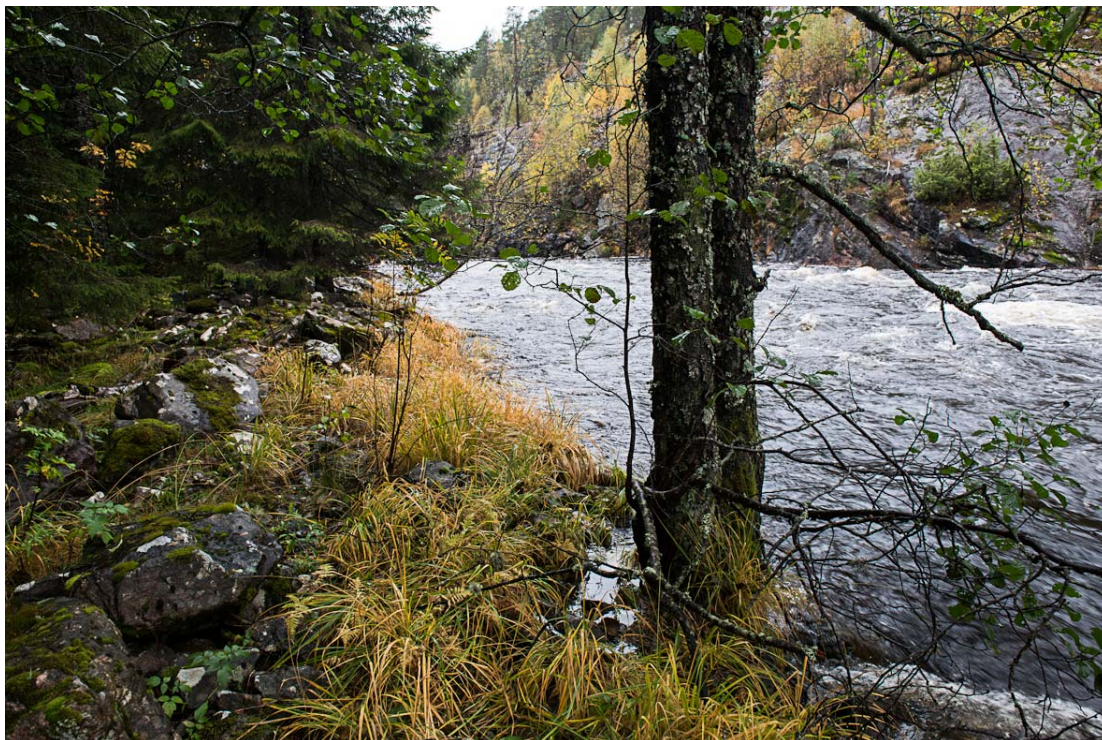
*Figur 11. Kantvegetasjon sentralt i området. Foto: Roy Mangersnes*

Videre langs elva dominerer fattig blåtoppvegetasjon, men bjørk og furu som dominerende treslag. Noe død ved, men lite gadd. Noe flompreget, men uten sedimentasjon i skogbunnen.

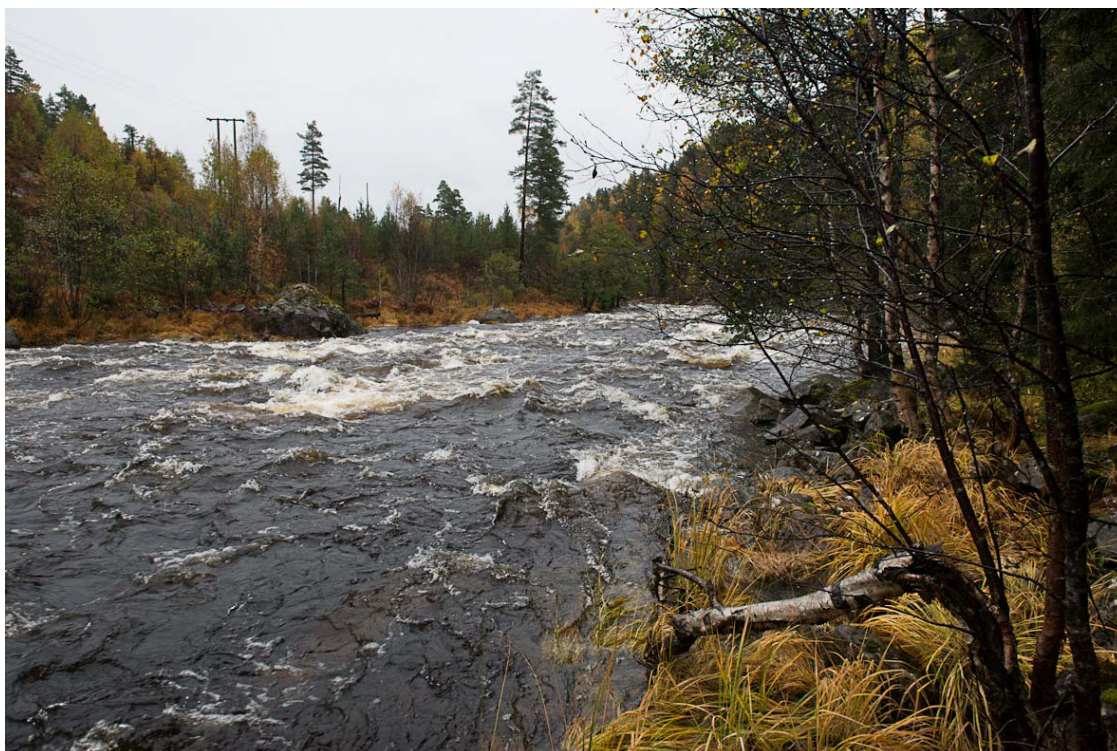
*Figur 12. Nedstrøms jernbanebrua renner elva bredt gjennom ung skog, med noe plantet gran. Foto: Roy Mangersnes*

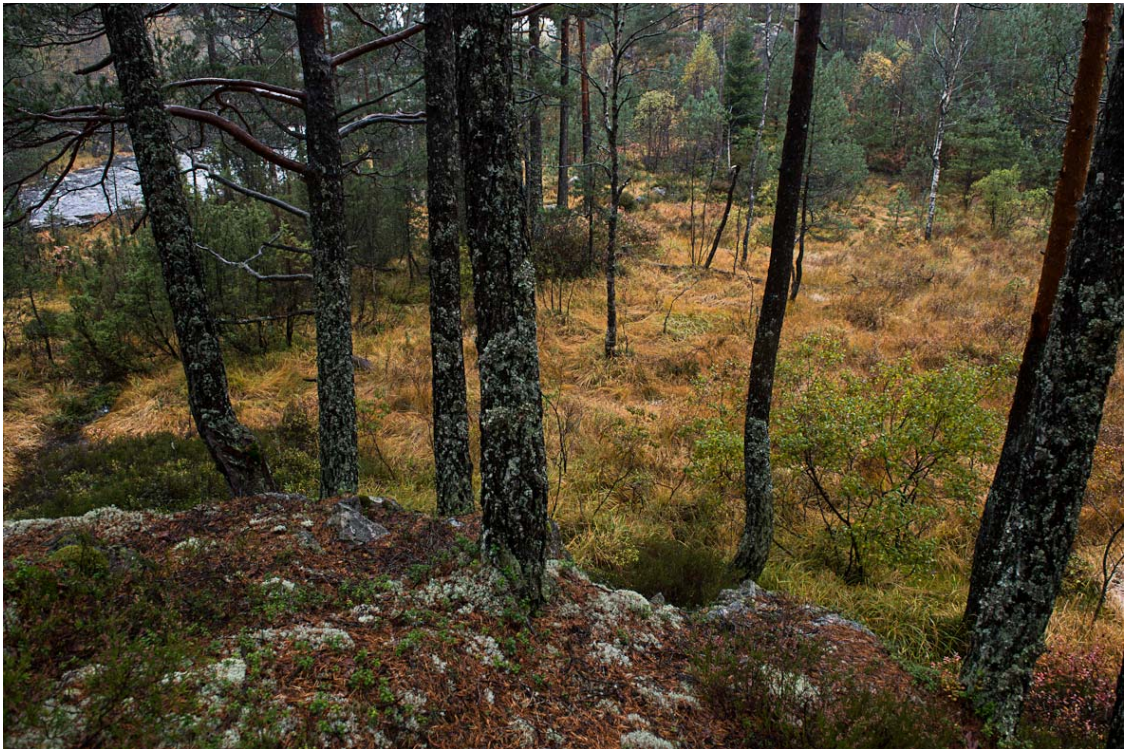
Figur 13. Stasjonsområdet sett fra en nærliggende kulle med furu. Foto: Roy Mangersnes

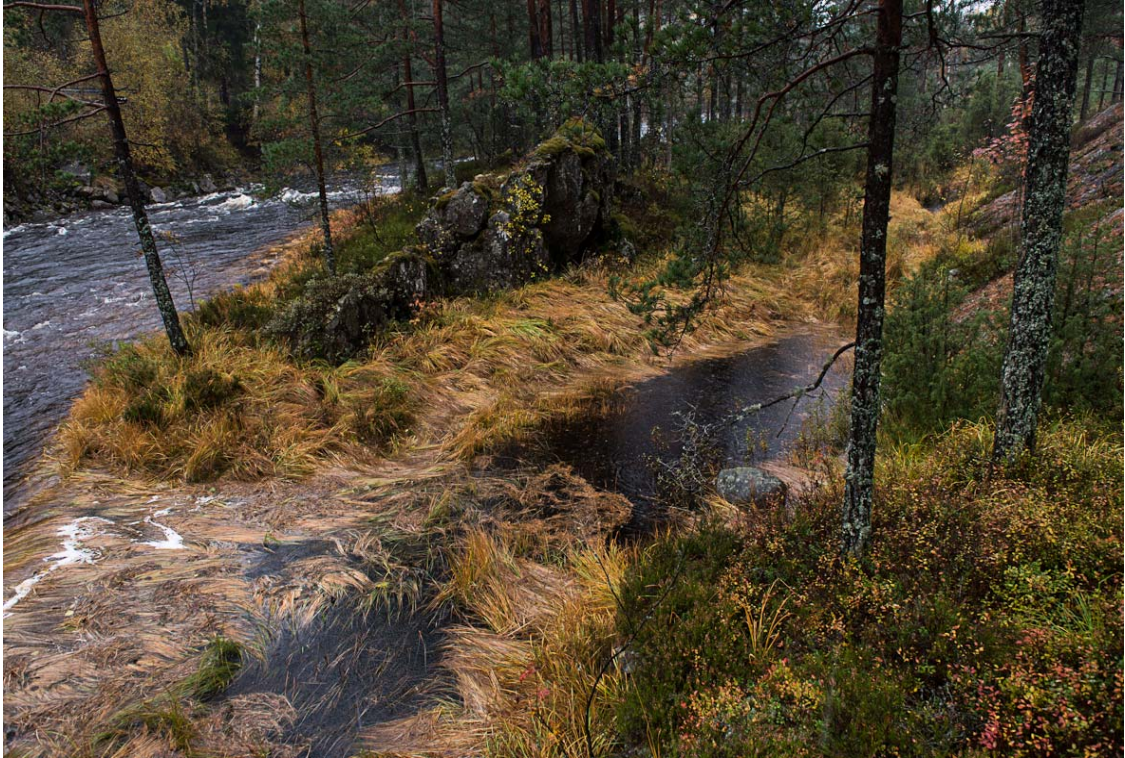
*Figur 14. Ved å slippe vannet i dette naturlige søkket fra stasjonen kan man redusere de tekniske inngrepene i stasjonsområdet.*

For å redusere inngrep i stasjonsområdet foreslås det at vann slippes i en naturlig vannvei/kløft fra stasjon og direkte ut i elva mot nord (se bilde under). På denne måten vil man unngå å grave nær elvebredden.
