# **Nedre Molla småkraftverk**

## **Biologisk utredning**

**Ecofact rapport 247**

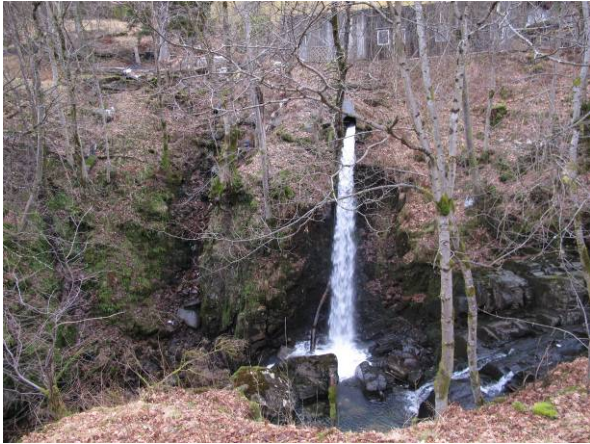
Figur 3. Det er planlagt et inntak rett nedstrøms eksisterende kraftverk. Foto B. Oddane.

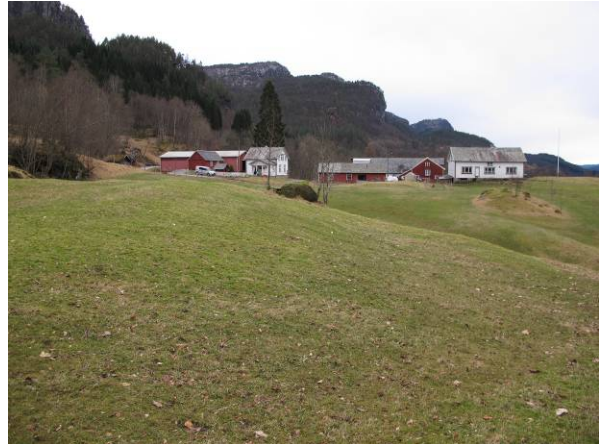
Figur 4. Vannet er planlagt ført fra Mollaelva over til Mollebekken. Denne rørgatetraséen vil i all hovedsak gå gjennom dyrka mark. Foto: B. Oddane.

Rørgatetraséen mellom Mollaelva og Mollabekken vil i all hovedsak gå over dyrka mark og gjennom et gårdstun. Vannveien videre fra inntaket i Mollabekken og planlagt kraftstasjon vil gå gjennom overflatedyrka mark, ung løvskog og granplanteskog.

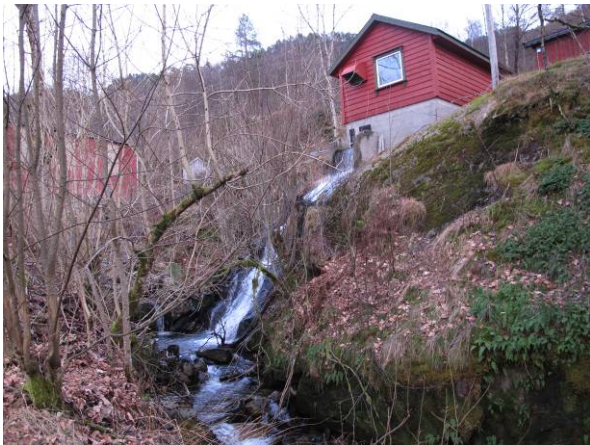
Figur 5. Inntaket i Mollabekken er planlagt rett nedstrøms eksisterende kraftverk.. Foto: B. Oddane

Inntaket i Mollabekken er planlagt ved utløpet til eksisterende kraftstasjon. Her er det en vestvendt bergvegg med mye mose. Skogen rundt består av ung storvokst løvskog med blant annet ask (NT) og hassel. Videre nedover renner Mollabekken et stykke langs dyrka/overflatedyrka mark med en smal rekke tre langs bekkekanten. Bekken er her lett kanalisert. Videre mot samløpet med Mollaelva renner bekken gjennom et løvskogsområde, med etter hvert bratte skråninger med ask, bjørk, hassel, platanlønn, hegg og gråor. Her finnes også steile mosekledde bergvegger.

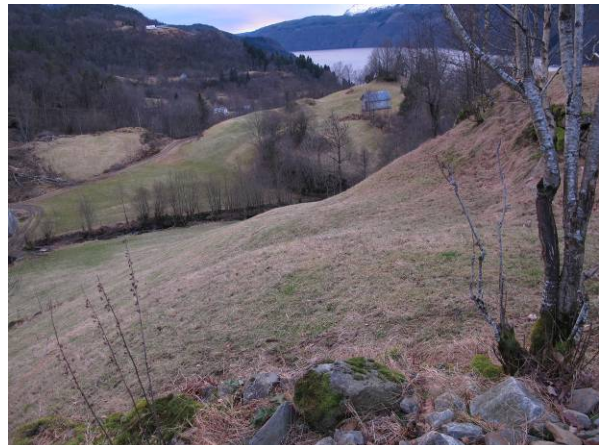
Figur 6. Rørgatetraseen vil i øvre del gå over overflatedyrka mark. Foto: B. Oddane.

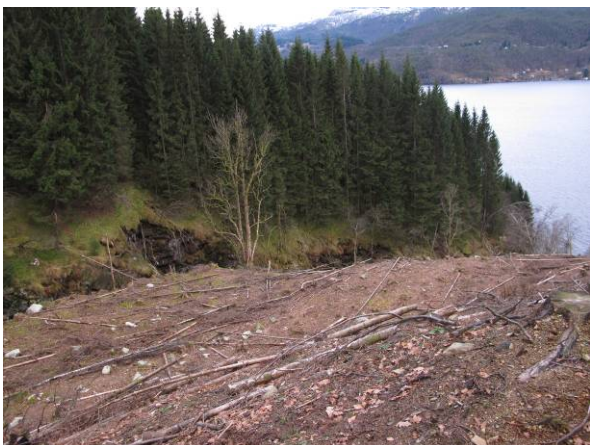
Figur 7. Nedre del av rørgatetraséen er planlagt lagt gjennom en produksjonsskog av gran. Foto: B. Oddane.

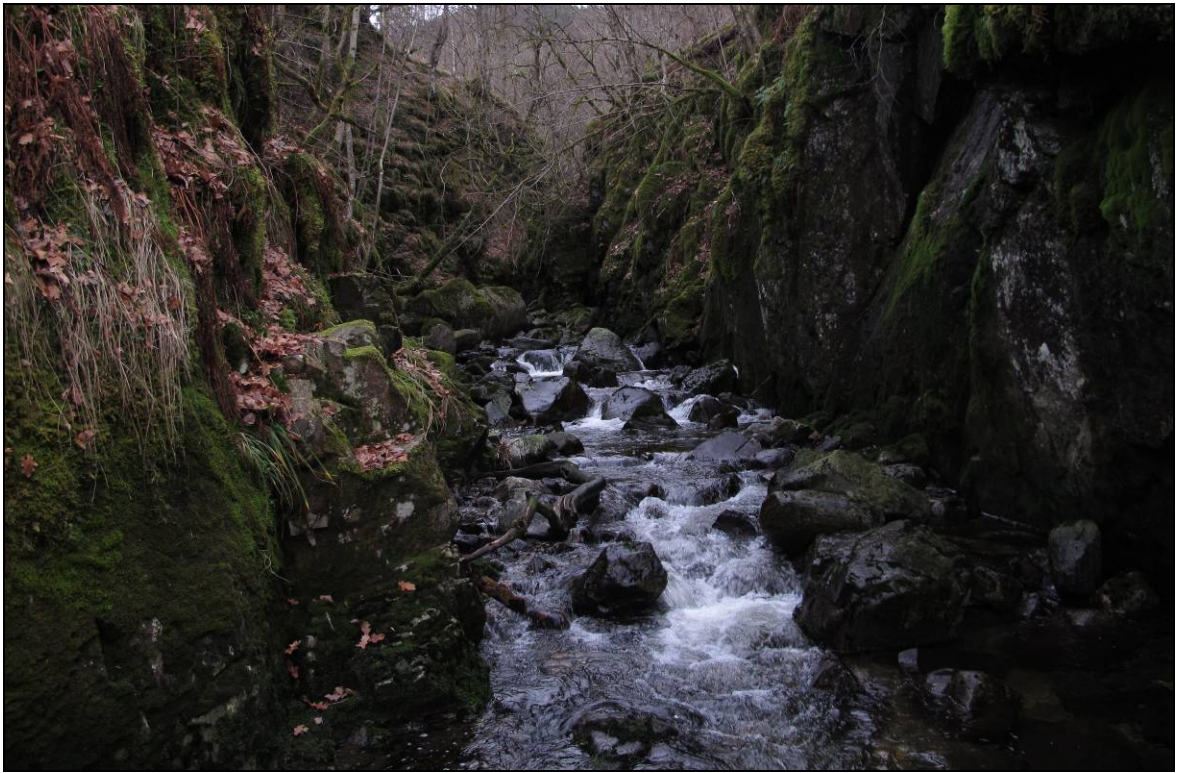
*Figur 13. Fra nedre del av bekkekløften i Mollaelven. Foto: B. Oddane.*

Mollaelva renner førstedelen gjennom en smal og dyp kløft med loddrette mosekledd bergvegger. Øverst langs kantene av kløften er det løvskog med arter som ask, alm, platanlønn (HR), hassel, rogn, bjørk og osp. Det var vanskelig å få noen fullgod oversikt over trefordelingen på grunn av årstiden. Mye av skogen var ung, men stedvis var det

enkelte eldre trær og litt død ved av ulike dimensjoner. Feltvegetasjonen var vanskelig registrerbar, men stedvis var det skogburkne, gjøkesyre og hårfrytle.

Kløften er for en stor del smal og dyp med loddrette mosekledde bergvegger og holder godt på fuktigheten. Øverst, langs kantene av kløften, er det løvskog med arter som ask (NT), alm (NT), platanlønn (SE), hassel, rogn, bjørk og osp. Det var vanskelig å få noen fullgod oversikt over trefordelingen på grunn av årstiden. Mye av skogen var ung, men stedvis var det enkelte eldre trær og litt død ved av ulike dimensjoner. Feltvegetasjonen var vanskelig registrerbar, men er stedvis var det skogburkne, gjøkesyre og hårfrytle.

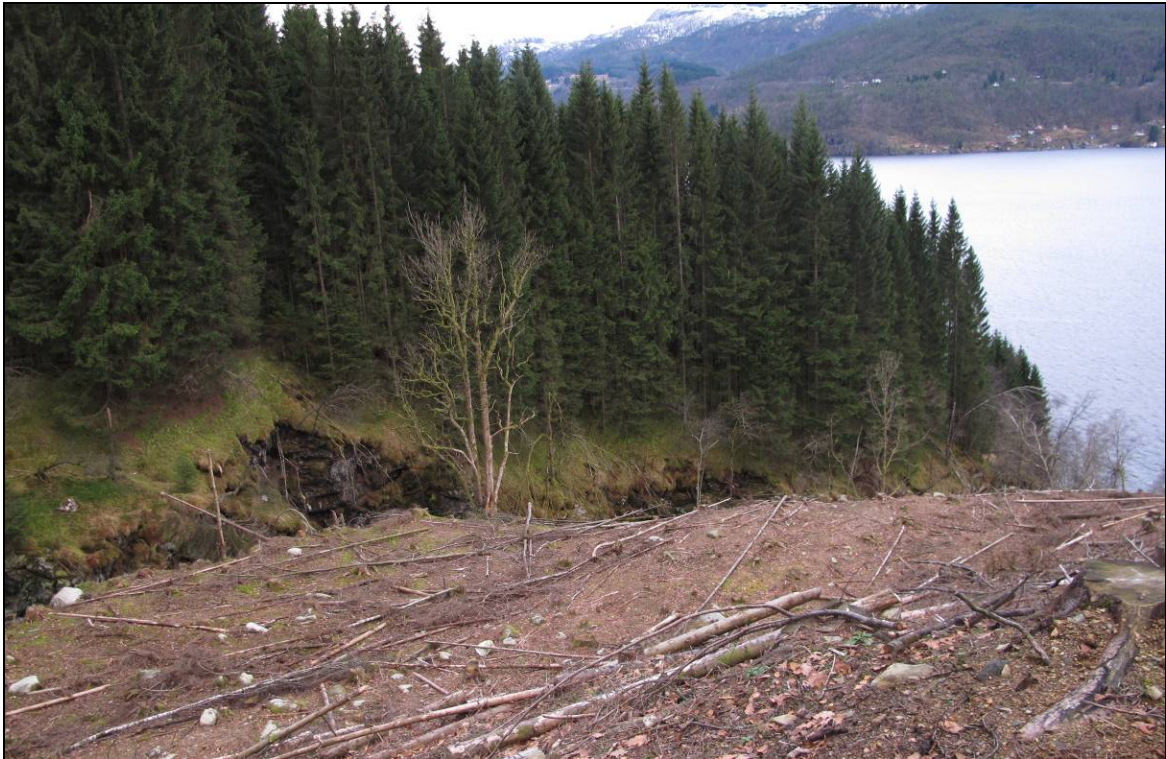
Figur 14. Langs nedre del av Mollaelven er det tett hogstmoden skog av gran på sørsiden og nylig uthogd skog på nordsiden. Foto: B. Oddane.

Rett nedenfor kløften (på nordsiden av elven) er det et mindre område med forholdsvis store eiketre der en viser tegn på å ha blitt styvet. Videre nedover er det et felt med tett ung eikeskog med utskygget feltvegetasjon, hogstmoden granplanteskog samt en hogstflate (gran). I utkanten av hogstflaten stod enkelte eldre eiker som delvis er hole. Disse har stått skyggefullt inne i granskogen og er nesten helt uten lav. Minst en av de hole eikene var sagd ned. Elven renner i sin helhet i fosser og stryk med enkelte bergvegger. Ved utløpet i Saudafjorden vokser det enkelte gråor.

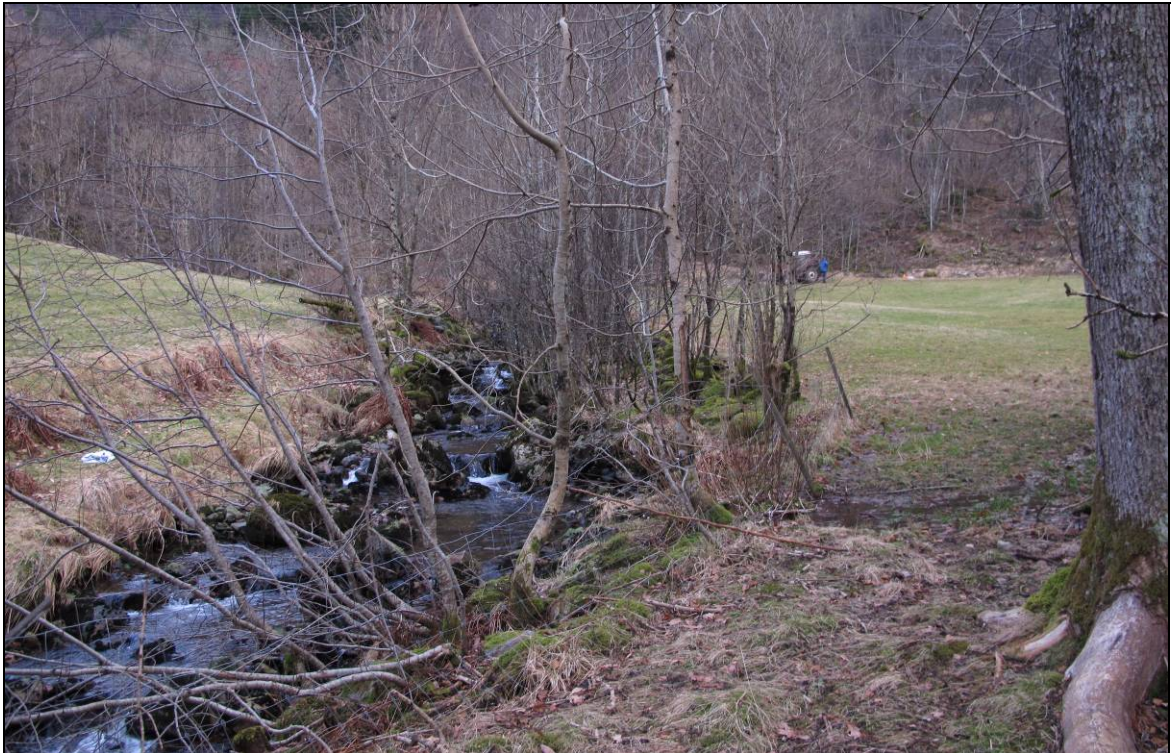
Figur 15. Et stykke renner Mollabekken gjennom dyrka/overflatedyrka mark. Foto: B. Oddane.

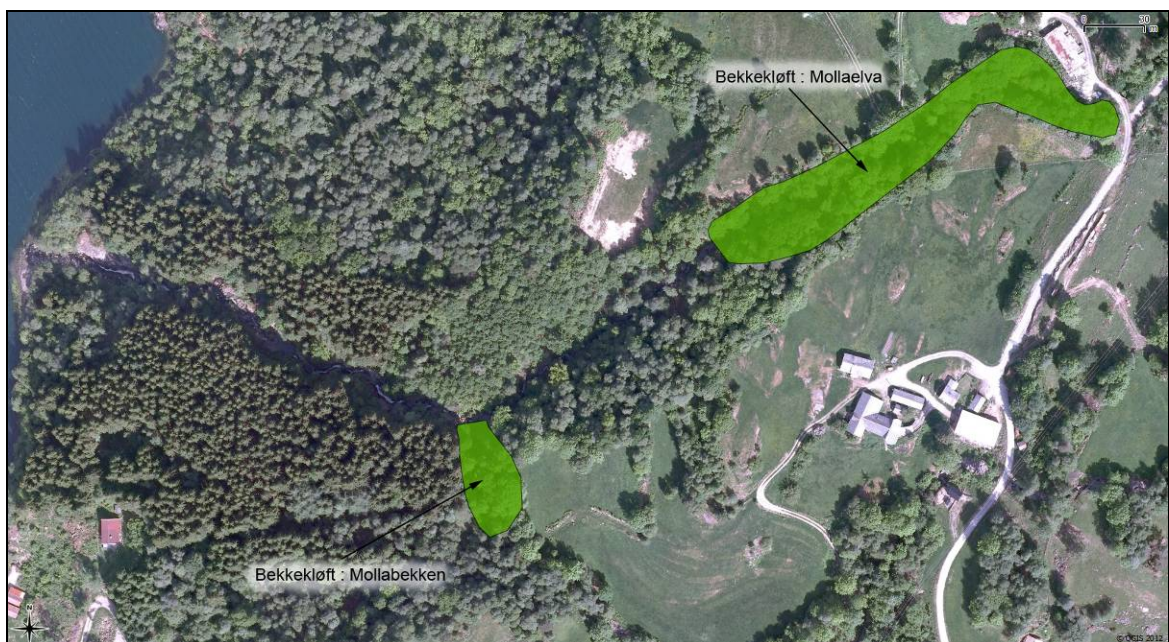
Figur 17. Det er avgrenset en to naturtyper innenfor influensområdet.

Det er fra før av ingen registrerte naturtyper etter DN-håndbok 13 innenfor influensområdet. Feltarbeidet av 27. november 2012 gir imidlertid grunnlag for å avgrense to nye naturtyper (bekkekløft). Beskrivelse av lokalitetene følger fastsatt mal.

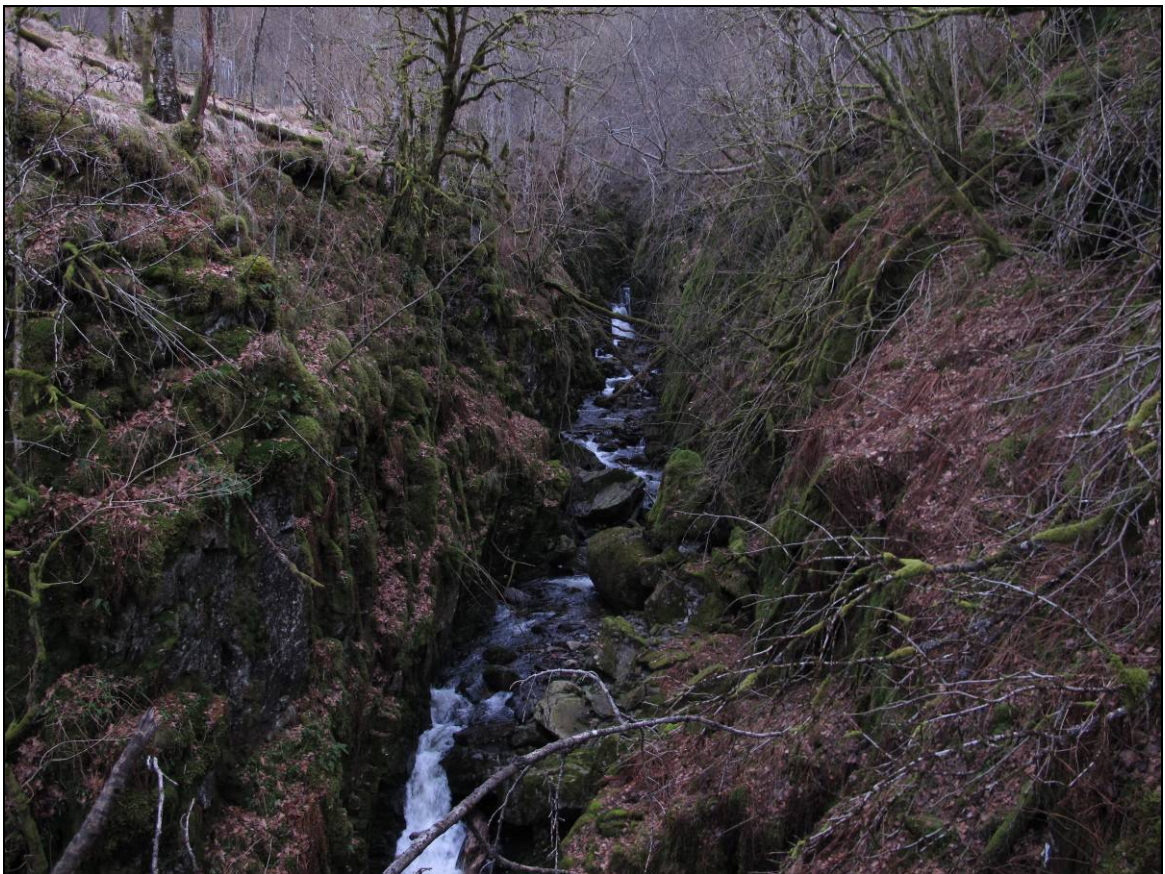
Figur 18. Fra bekkekløften på et parti der veggene er noe lavere. Foto: Bjarne Oddane

Lokaliteten får verdi B fordi den har god forekomst av fjellvegger, holder godt på fukten og har et potensial for mer sjeldne arter mose- og lavararter, men på grunn av mangel på kontinuitet i tresjiktet når den ikke høyere opp.
