# Sløåna småkraftverk

## Biologisk utredning

**Ecofact rapport 250**

På oppdrag fra Sørkraft Prosjektutvikling AS har Ecofact AS utført en utredning av biologisk mangfold på et strekk langs Sløåna ved Kvinlog i Kvinesdal kommune, Vest-Agder. Arbeidet bygger på feltdata frembrakt under befaring 6. november 2012. I tillegg er relevante data hentet fra flere tilgjengelige databaser. Det samlede datagrunnlaget vurderes som godt. Arbeidet er utført av Roy Mangersnes og Bjarne Oddane og kvalitetssikret av Rune Søyland. Kontaktpersoner for oppdragsgiver har vært Olav Fjotland, som takkes for et godt samarbeid og tilgang til informasjon om tiltaket. John Inge Johnsen (botaniker) takkes for bidrag til artsbestemmelse og informasjon om innsamlet lav og mose.

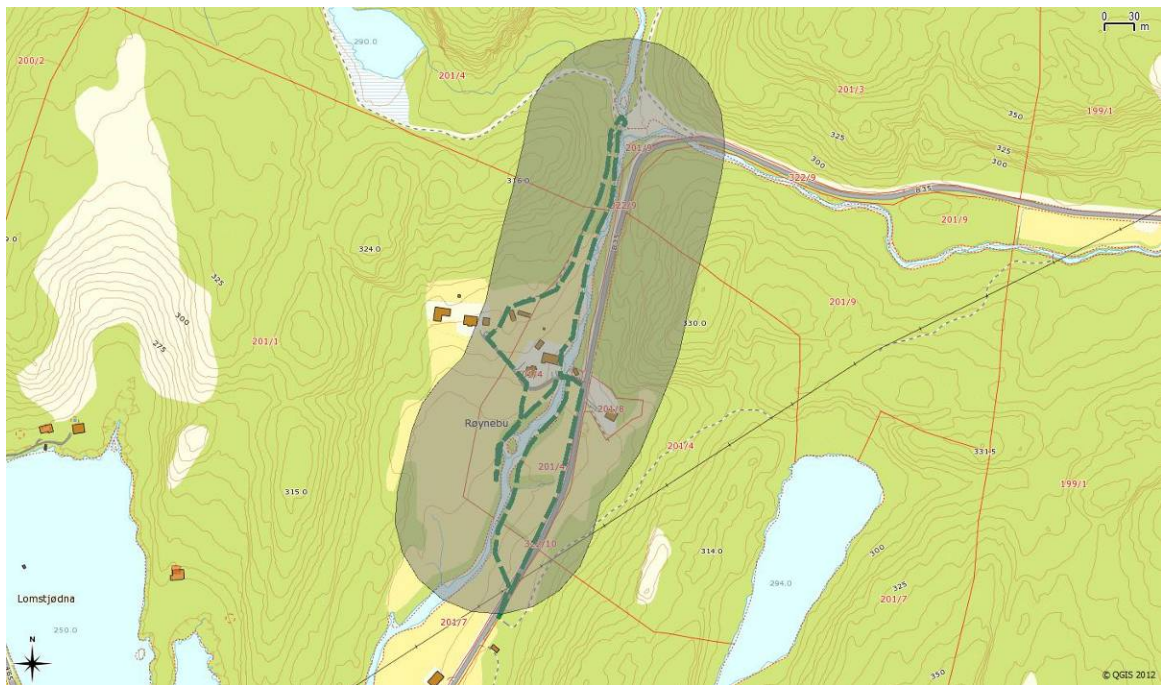
Figur 2. Kartet viser influensområdet (grått felt) ved Sløåna, i henhold til tommelfingerregelen om at en sone på ca 100 meter langs berørte elvestrekninger og fysiske inngrep blir berørt. Grønn stiptet linje viser befaringsruten.

Utbygger har utarbeidet en plan for utnyttelse av Sløåna til kraftproduksjon (se figur 2). Utbyggingsplanene, og dokumenter i den forbindelse, er mottatt fra Sørkraft Prosjektutvikling AS ved Olav Fjotland.

Influensområdet, med de planlagte tiltakene, utgjør undersøkelsesområdet. I anleggsfasen vil det i forbindelse med nedgraving av rør bli omfattende forstyrrelser. Erfaringer fra tidligere utbygginger viser at i en ca. 20 meter bred gate langs traséen blir opprinnelig vegetasjon og mikrotopografi sterkt berørt. Influensområdet defineres som en ca. 100 m bred sone langs den berørte elvestrekningen (Fig. 2). Der elva går i flere løp legges arealet mellom løpene til denne sonen. Det regnes også en ca. 100 m buffersone rundt anleggsområder. Disse vurderingene er skjønnsmessige og er vurdert ut fra de arter av planter og dyr som kan tenkes å bli direkte eller indirekte berørt av tiltaket. Det er ikke forhold knyttet til elva som tilsier et større influensområde.

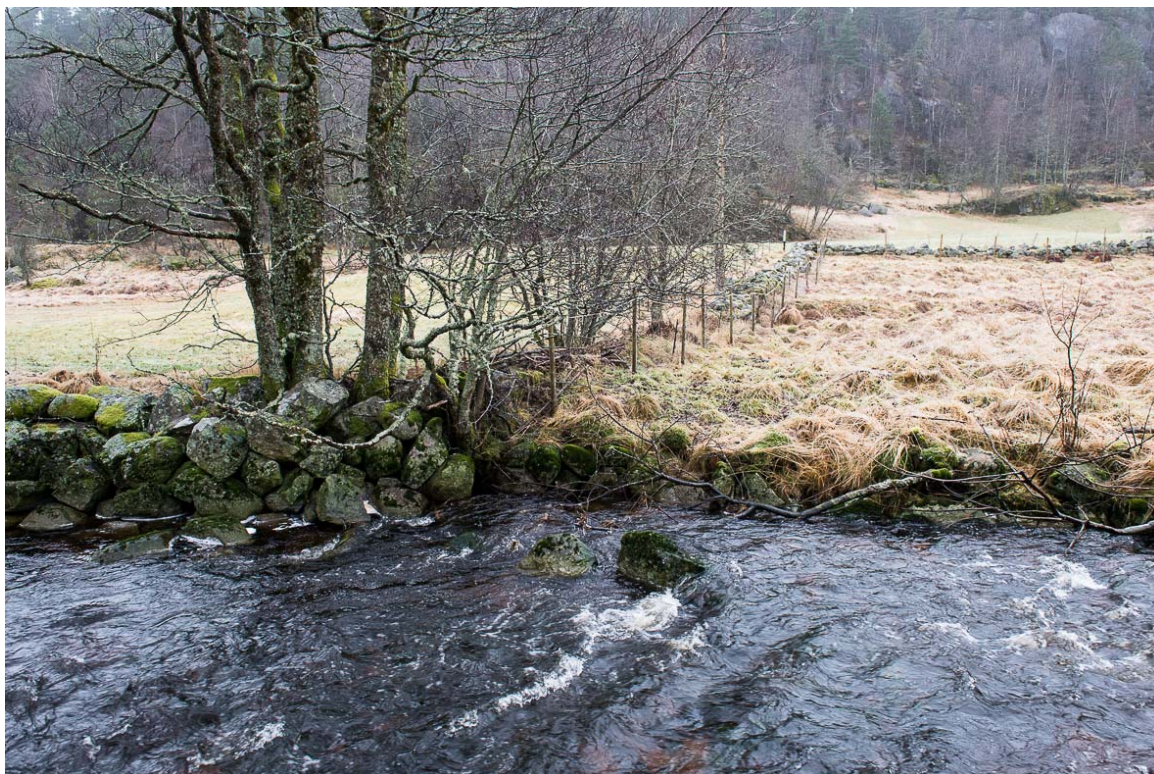
Figur 3. Fra området hvor kraftstasjonen er planlagt. Foto: Roy Mangersnes.

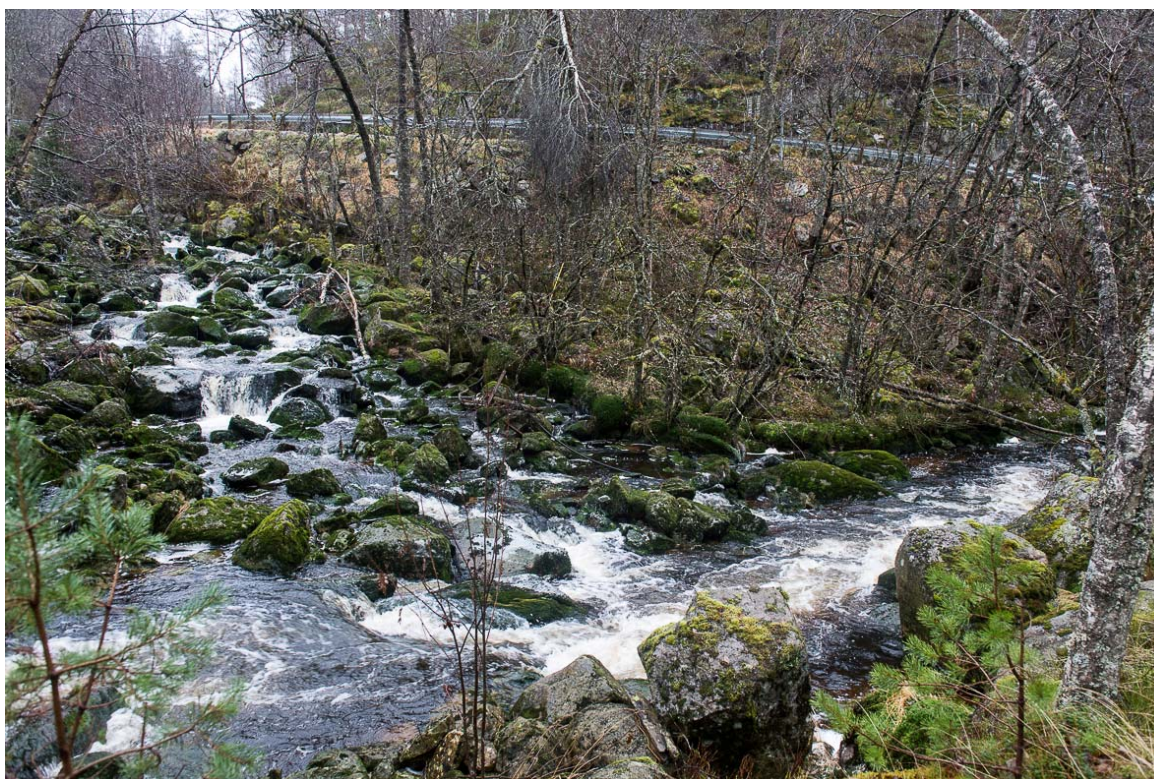
Figur 4. Fra området hvor inntaket er planlagt. Foto: Roy Mangersnes.
