## **Flørliåna småkraftverk**

Biologisk utredning  
(oppdatert april 2013)

**Ecofact rapport: 262 - 2013**

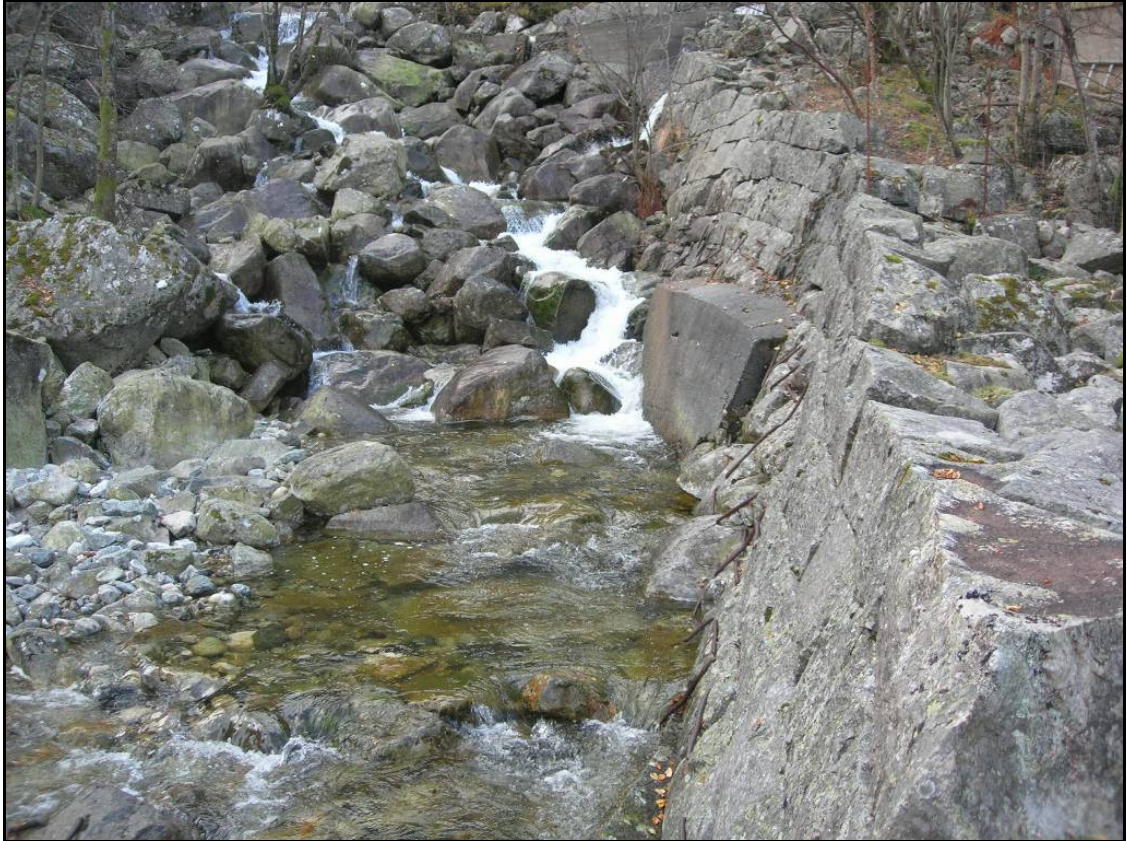
*Figur 8. Nederste parti av Flørliåna er kraftig påvirket av ulike typer forbygninger*

Flørlibekken er preget av at den allerede er regulert og vannstanden er betydelig redusert i elva. Nederste del av bekkenløpet er kantsatt, flere steder på begge sider av løpet. Også et stykke opp er det en kantsatt kanal på den ene siden, knyttet til et tidligere kvernhus. Aller nederste del av elva har høye betongkanter der en betongbru krysser elva. Det er også flere betongterskler i nederste del av elveløpet, som bidrar til at det blir noe større vannmengde og enkelte mindre kulper i de nederste partiene. Steinene på elvebunnen er forbundet med solide klamrer for å sikre dem mot utvasking. Under brua renner vannet over en flat betongbunn som er forholdsvis bred.

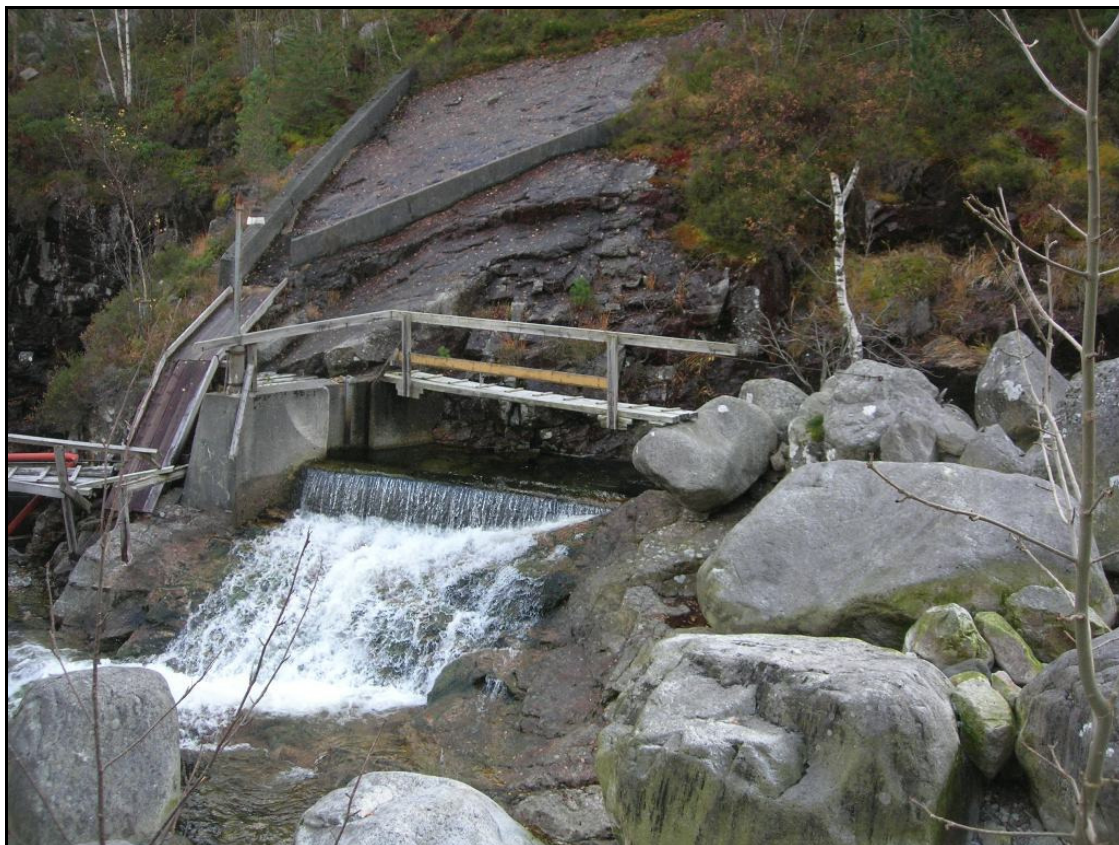
*Figur 9. Det er etablert noen terskler i nedre del av elva.*

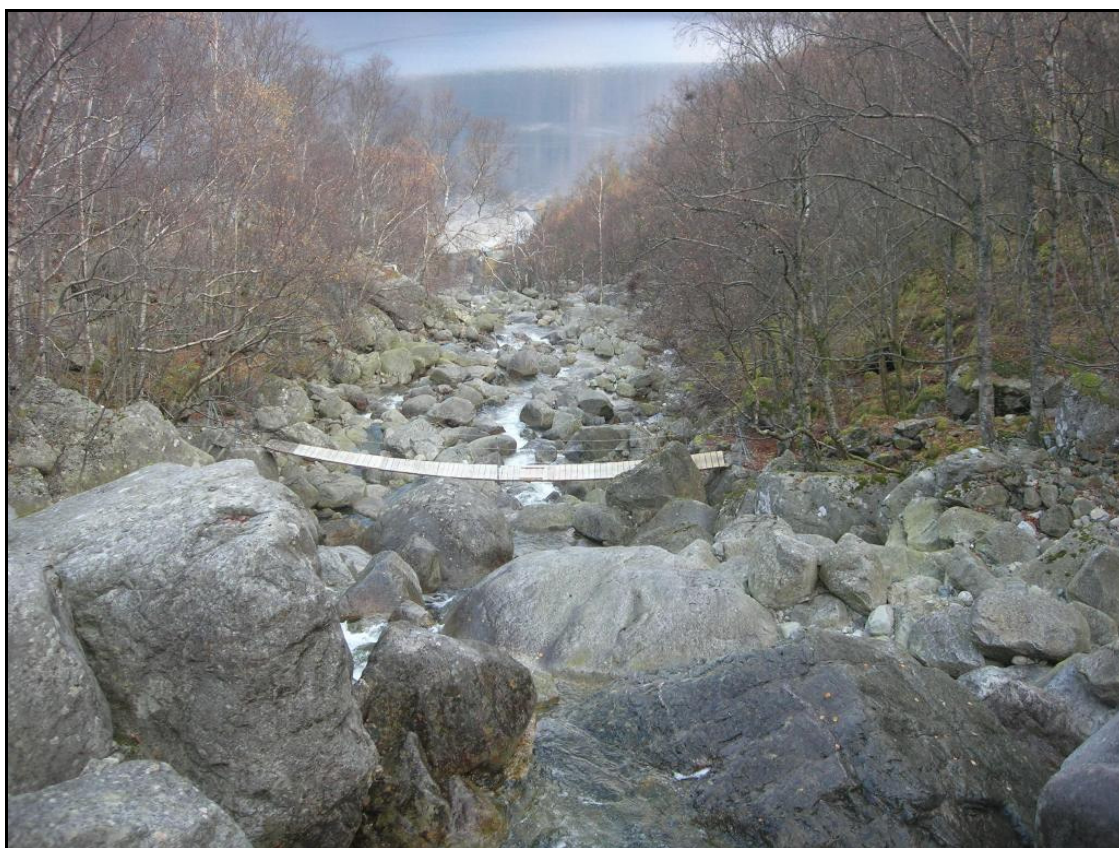
*Figur 10. En hengebro i nedre del er en del av merket tursti i området. Elveløpet består av grov blokkstein, og er relativt fattig på vegetasjon.*

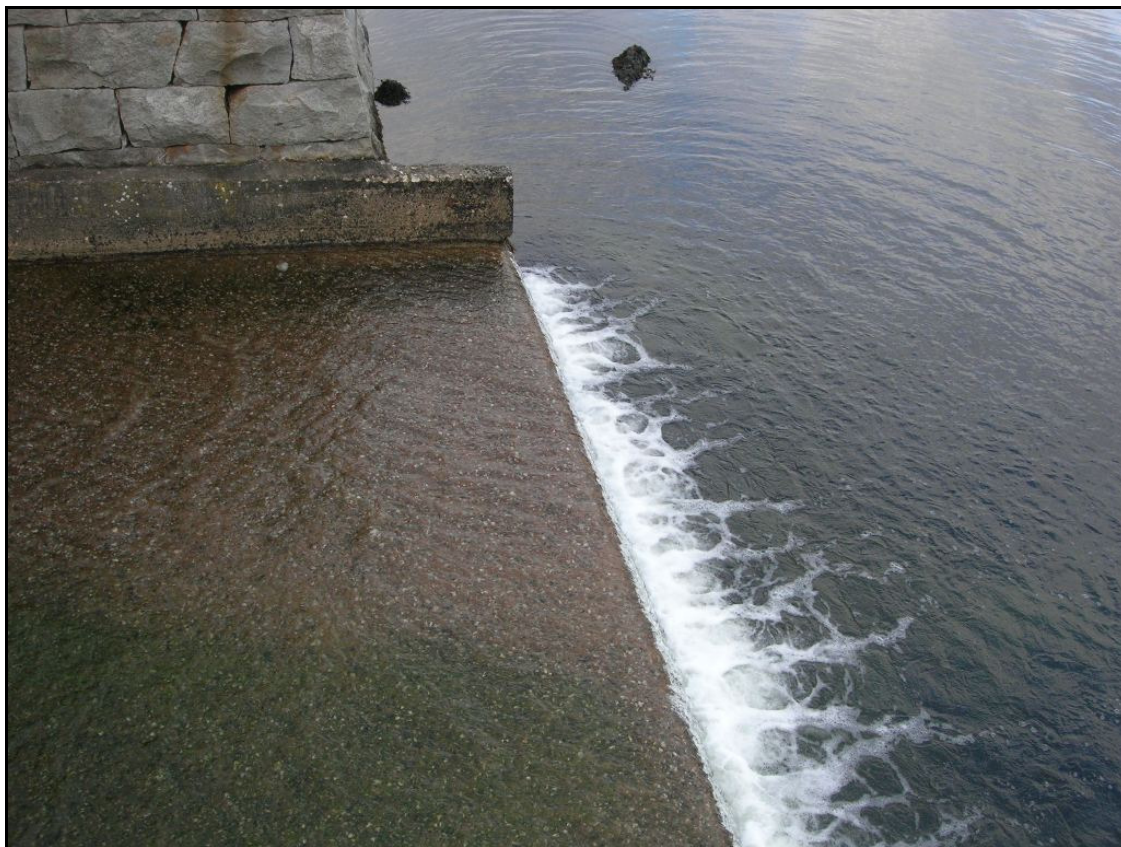
Figur 11. Utløpet til sjøen er utformet som en jevn kant, som virker som et vandringshinder for både ål og sjøørret ved middels og lave vannstander. Sjøørretsmolt vil heller ikke vandre ut over så lavt vannnivå.

For ål har bekken liten verdi, siden det er få eller ingen gode oppvekstområder for arten tilgjengelig oppover i terrenget. Terskel ved utløpet i fjorden og terskel lenger oppe, fungerer nok delvis som vandringshindre for glassålen. Siden det ikke er gunstige leveområder for ål videre oppover bekken, ansees det ikke som aktuelt å gjøre tiltak for å utbedre vandringshindre for arten.

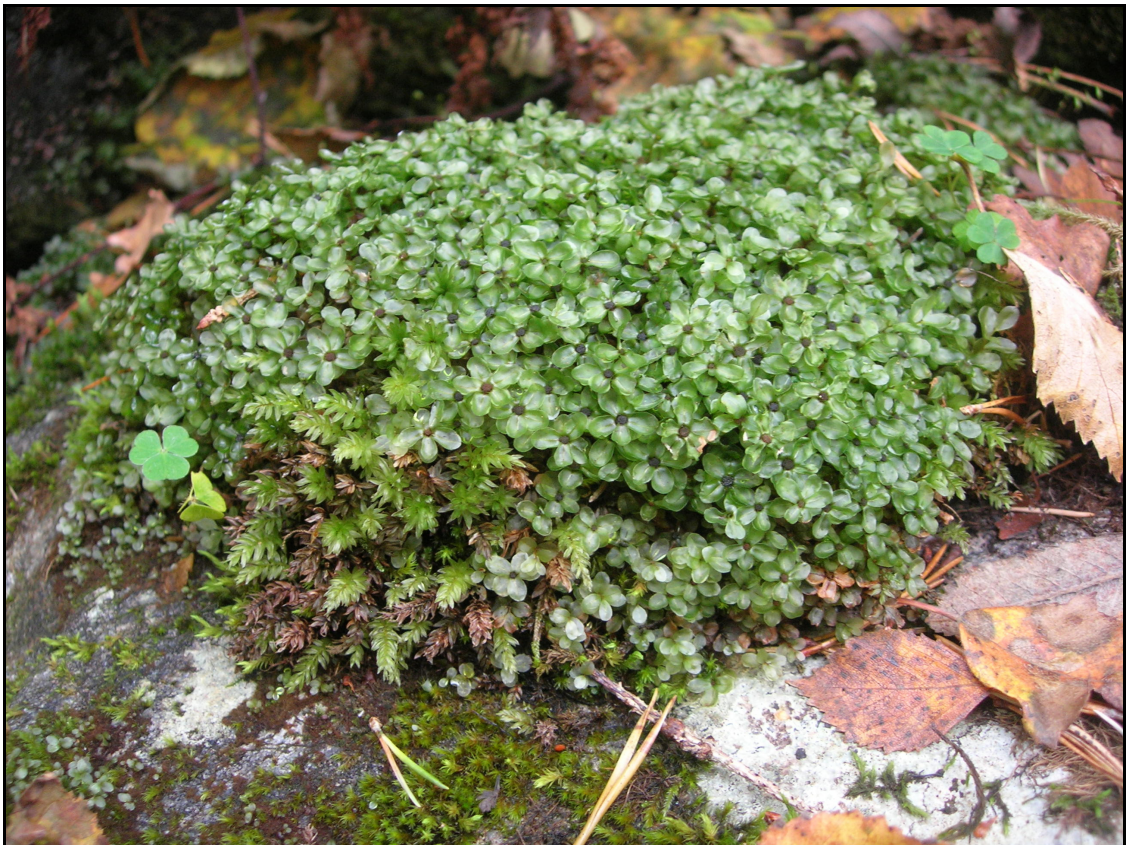
Figur 12. Kysttornemose er en av de fuktrevende moseartene som ble funnet. Kun er fåtall lite utbredte mosearter ble funnet langs vannstrengen.

Lav- og mosefloraen består stort sett av trivielle arter. Bekken bærer preg av dagens regulering med kun et fåtall, lite utbredte fuktkrevende mosearter. Av fuktkrevende mosearter, som potensielt kan bli påvirket av en utbygging, ble det funnet blant annet kystornemose, oljetrappemose, flikvårmose og flere torvmoser. Snøfrostmose er en svakt alpin art som trolig er spredt fra høyereliggende områder med diasporer. Se vedlegg 1 for artsliste.

Tiltaket vil føre til en betydelig reduksjon av vannføringen på det berørte strekket i Flørlielva. Fuktrevende mosesamfunn langs og i elva blir berørt både i form av direkte uttørking og endring i konkurranseforhold med andre arter. Områder som kun er avhengig av lokalt forhøyet luftfuktighet blir trolig mindre berørt da luftfuktigheten i
