# **Fevoll kraftverk**

## **Konsekvenser for biologisk mangfold**

**Ecofact rapport 278**

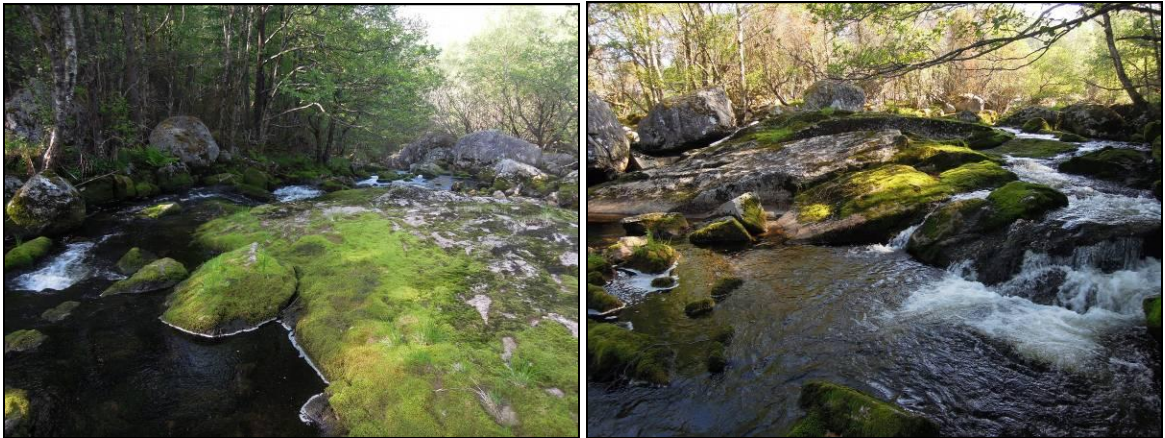
Figur 3 og 4. Fra området hvor inntaket er planlagt. Den lysgrønne mosen på bildet til venstre er klobekkemose *Hygrohypnum ochraceum*, som er dominerende i øvre deler av elva. Foto: Leif Appelgren.

Det er planlagt et vanninntak i Husstølåna på kote ca. 165 (se figur 3 og 4). Vannet er planlagt ført i en ca. 990 m lang nedgravd rørgate frem til planlagt kraftstasjon på kote ca. 30 (se figur 5). Adkomst til inntaket vil bli via en ca. 200 m lang vei fra nordøst. Den produserte strømmen er planlagt ført via nedgravd kabel fra kraftstasjon til Hjelmeland vannkraftverk som ligger ca. 350 m unna i luftlinje.

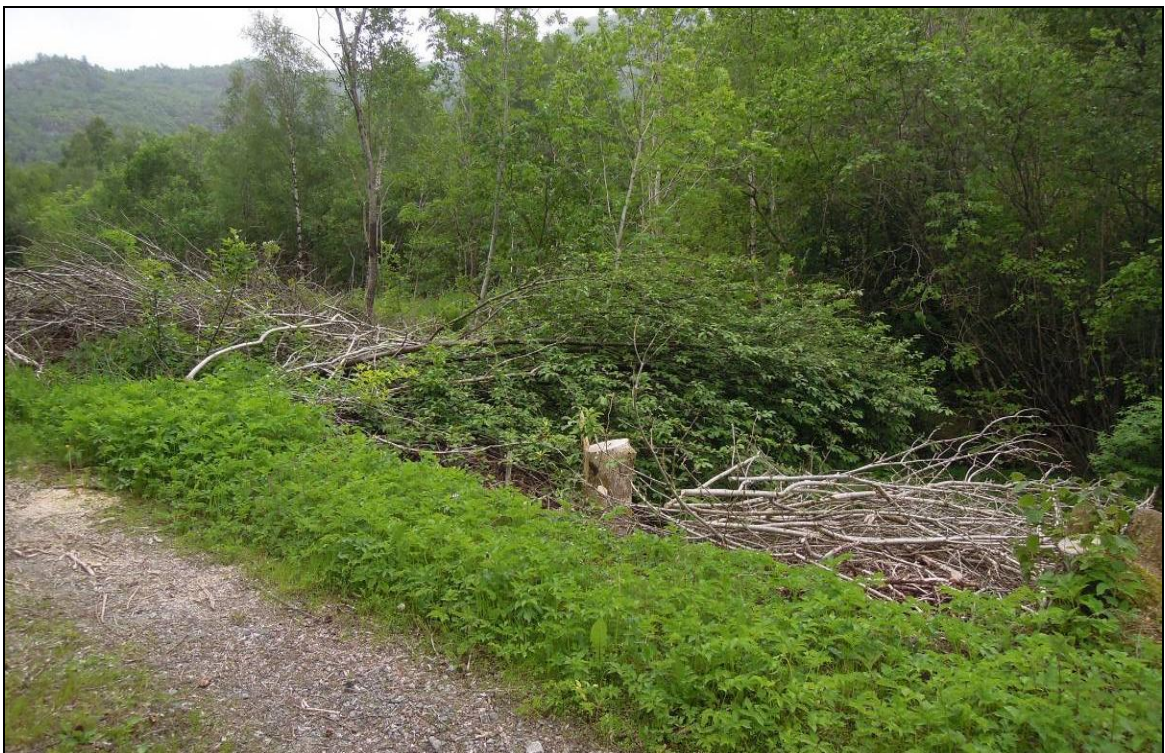
Figur 5. Fra området hvor kraftstasjonen er planlagt. Foto: Leif Appelgren.

Kraftstasjon er planlagt på mer eller mindre skrapmark mellom en landbruksvei og elva (se figur 5). Her vokser mye skvallerkål og stornesle samt en del løvkratt.

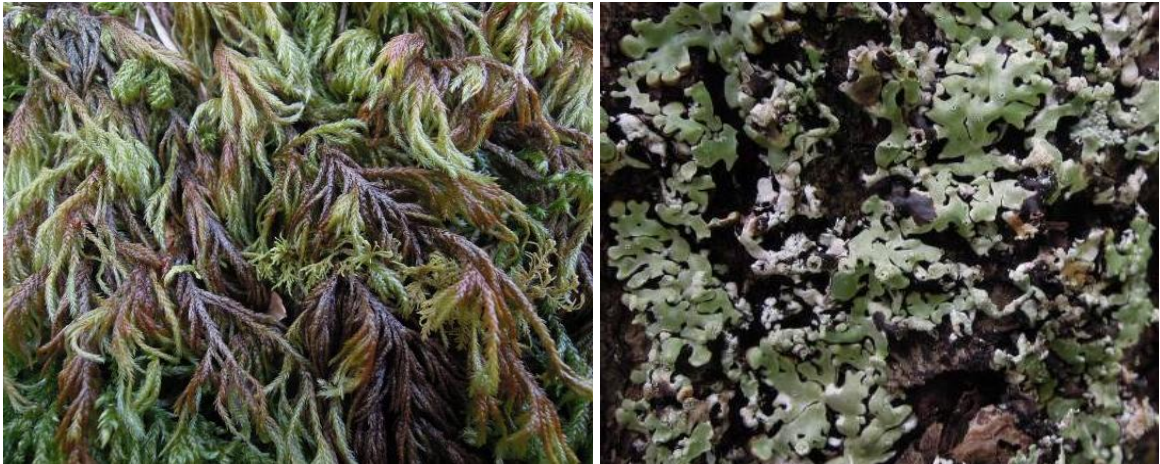
Figur 11 og 12. Vasshalemose *Isothecium holtii* og skodelav *Menegazzia terebrata*. Foto: Leif Appelgren.

I forbindelse med feltarbeidet ble det funnet tre røddlistede arter i og i tilknytning til planlagt utbygd elvestrekning. Det ble registrert store forekomster av den røddlistede vasshalemosen *Isoetecium holtii* (figur 11) langs hele den berørte elvestrekningen. Vasshalemosen er røddlistet i kategori VU – sårbar. Arten forekommer hovedsakelig i flomsone ved vassdrag. Ved Husstølåna vokser den på blokker og berg i og ved siden av elva, både ved elvas hovedgrein og ved de mindre sidegreinene. Den forekommer ofte på blokker der elva renner under blokkene og gir opphav til fuktige forhold og varierte mikrohabitater for moser og lav. Husstølåna har for det meste lave strender med en brei flomsone, samt ofte stor tilgang på blokker i flomsone, noe som kan være en forklaring til at arten her forekommer svært rikelig.

Også skoddelav *Menegazzia terebrata* vokser i fuktige miljøer. Den er ikke knyttet til vassdrag og forekommer også i sumpskog og i ulike skyggefulle miljøer med fuktig lokalklima. Det er svært vanskelig å si hvordan den vil reagere på redusert vannføring men det er sannsynlig at arten vil påvirkes negativt.

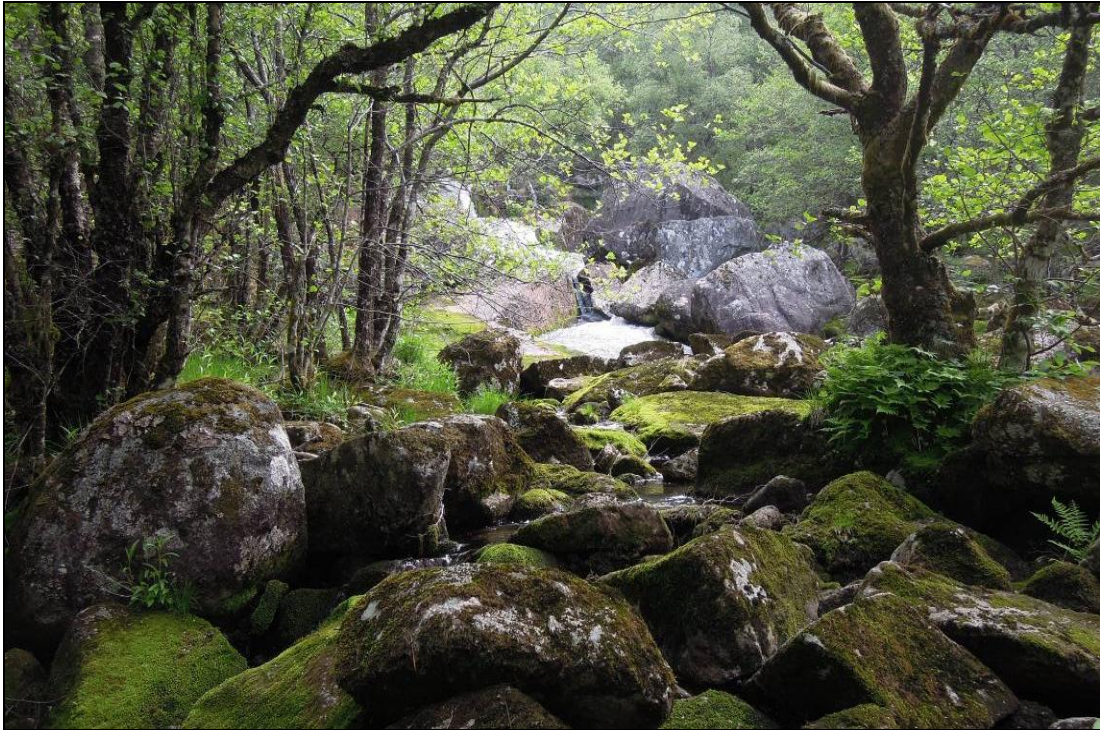
*Figur 15. Blokker ved elvekanten der vannet renner under og danner et fuktig miljø for moser å vokse i. Foto: Leif Appelgren.*

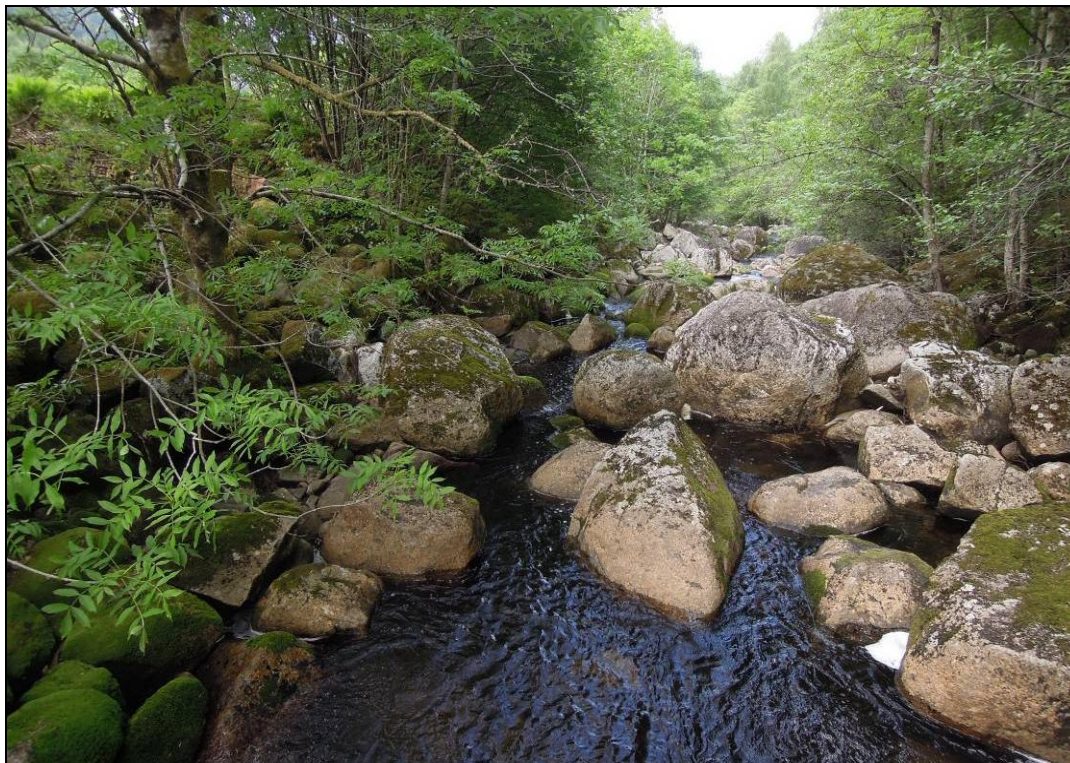
*Figur 20. Fra nedre del av elva med ask i elvekanten. Foto: Leif Appelgren*

Noen asketrær ble registrert i nedre halvdel av berørt elvestrekning (se figur 13). Ask er rødlistet i kategori NT – nær truet.

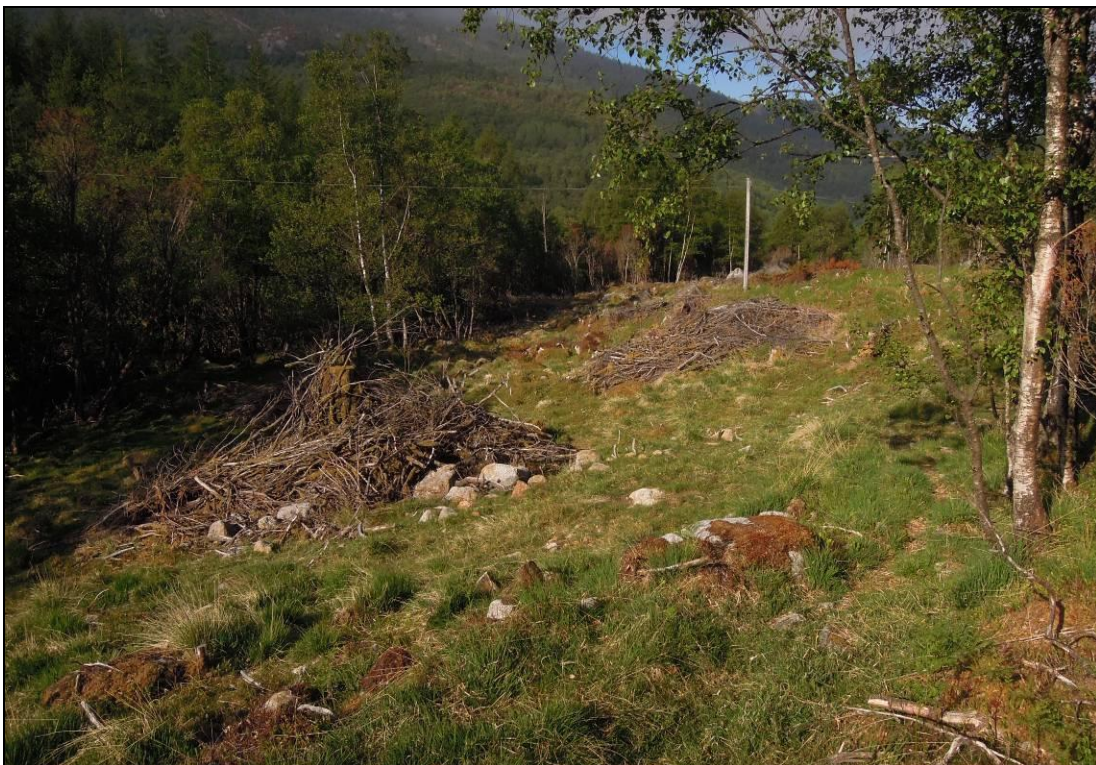
Figur 21. Fra området hvor vei til inntaket er planlagt. Foto: Leif Appeltgren.

Planlagt vei til inntaket går over en beitemark som er ryddet for skog relativt nylig (figur 21). Floraen her er triviell og består av en blanding av gress og skogplanter, bl.a. blåtopp, sølvbunke, blåbær og skogstjerne.
