# Dirdal gang- og sykkelvei

## Temarapport naturmiljø

**Ecofact rapport 304**

Planområdet er regulert med det formål å etablere gang- og sykkelvei. Aktuelt areal strekker seg om lag 1,8 km, i fra Dirdal skole til Dirdal kirke.

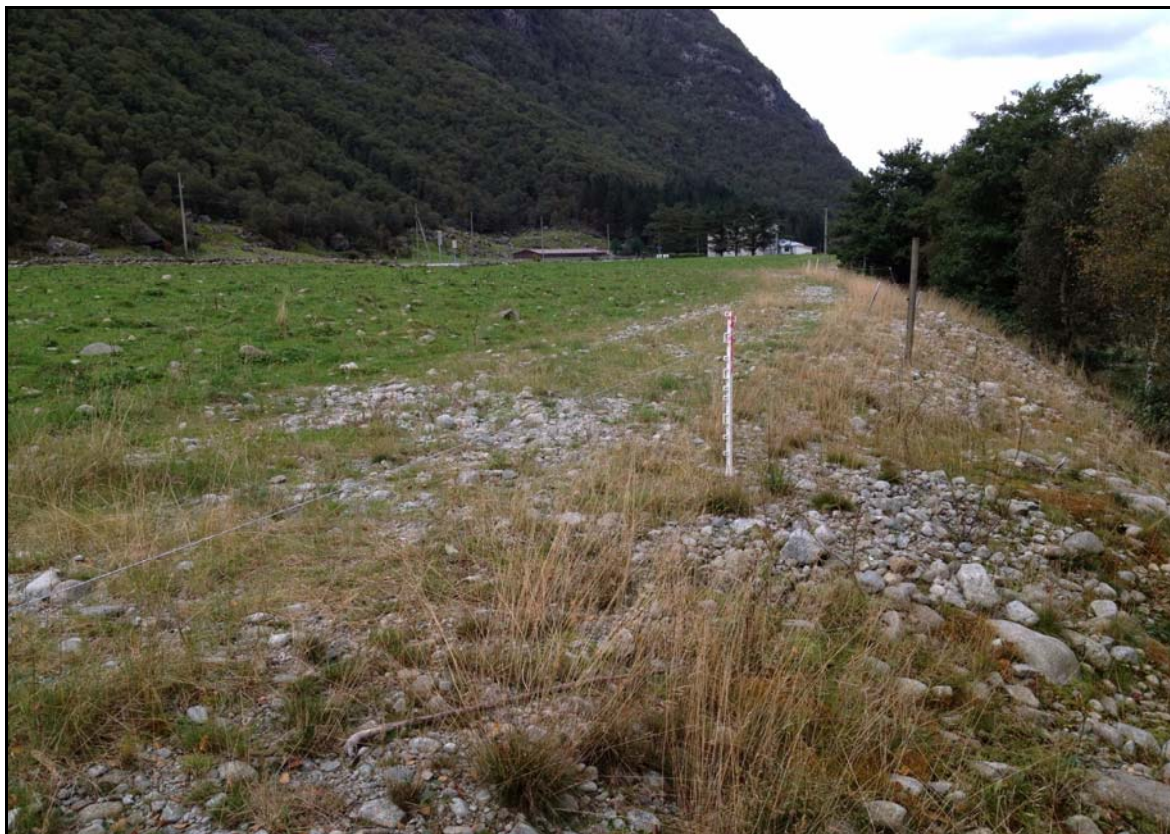
Figur 6. Kunstmark og sterkt gjødslet beitemark gjentar seg gjennom hele planområdet.

Planområdet er foruten beitemarkene dominert av ulike tekniske inngrep, større skrotemarker, etablerte grusveier og annen vegetasjonsfattig kunstmark. Av arter kan hvitkløver, myrtistel, ugrasløvetann, engsyre, brennesle, harestarr, gulaks, tepperot, ryllik og blåkløkke nevnes. Svartelisterteartene Sitka (SE-svært høy risiko) og vinterkarse (SE) ble også funnet.
