# **Steinsåna kraftverk**

## **Konsekvenser for biologisk mangfold**

**Ecofact rapport 305**

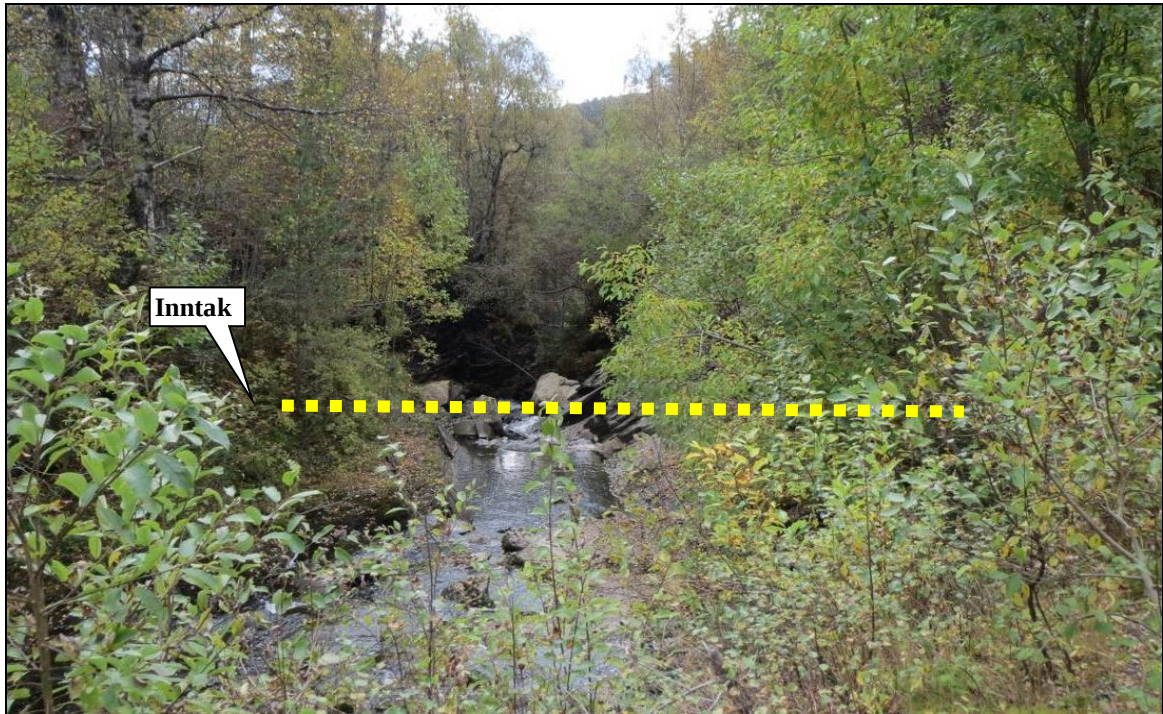
Figur 4.2. Fra området hvor inntaket er planlagt. Foto: Clemens Kraft.

Inntaksdammen vil bli ca. 10 m lang og ca. 3 m høy, og kan bygges som en betong gravitasjonsdam fundamentert på fjell (figur 4.2). Fra inntaket vil vannet bli ført i en ca. 1800 m lang nedgravd rørgate frem til planlagt kraftstasjon på kote ca. 73 ved Røssånos utløp i Ritlandsvatnet. Det er antatt en fordeling fjellgrøft-løsmassegrøft på 50-50. Det vil
