# **Hanavikelvi kraftverk**

## **Konsekvenser for biologisk mangfold**

**Ecofact rapport 311**

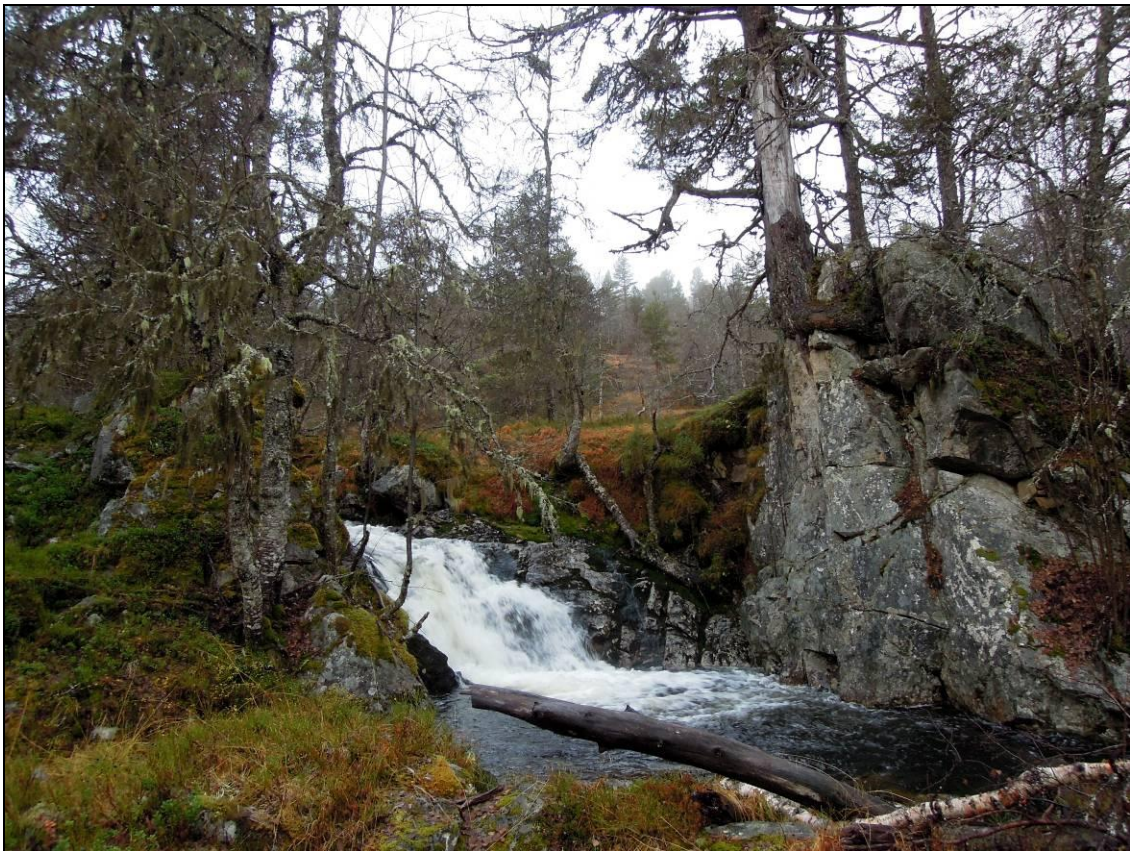
Figur 4.1. Bilde fra inntaksområdet. Foto: Leif Appelgren.

Det er planlagt et inntak i Hanavikelvi på kote 500 (se figur 4.1) og kraftstasjon ved Sognefjorden på kote 3. Vannet er planlagt ført i en boret tunnel til kote 125, og deretter i nedgravd rørgate langs eksisterende skogsvei.

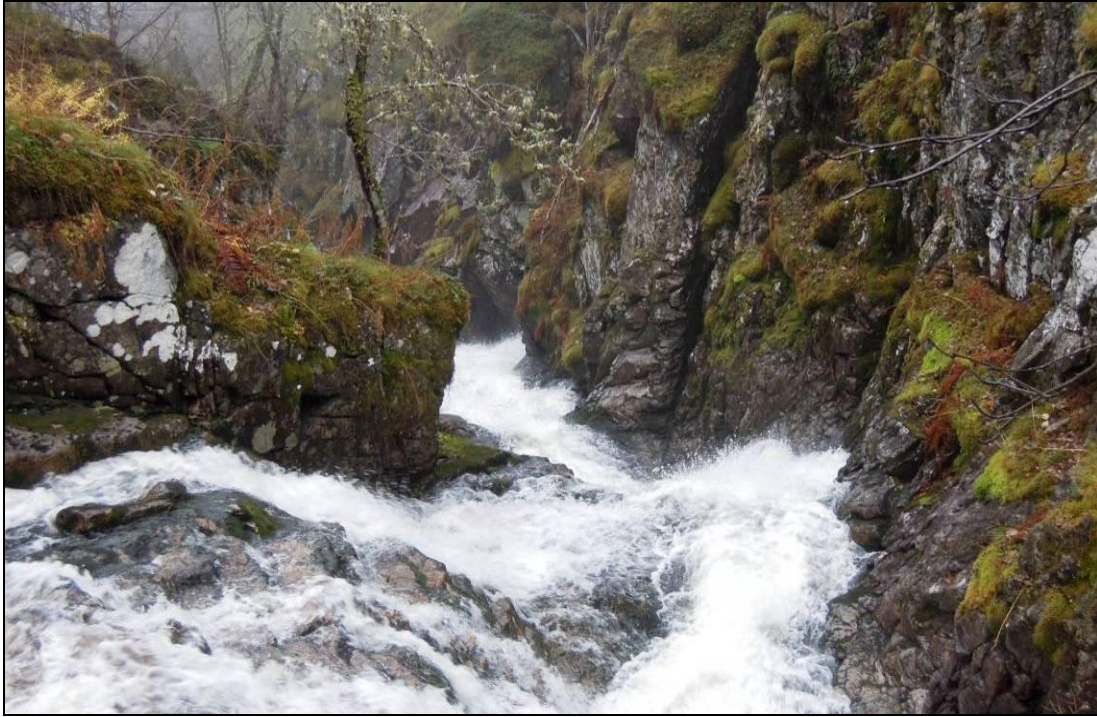
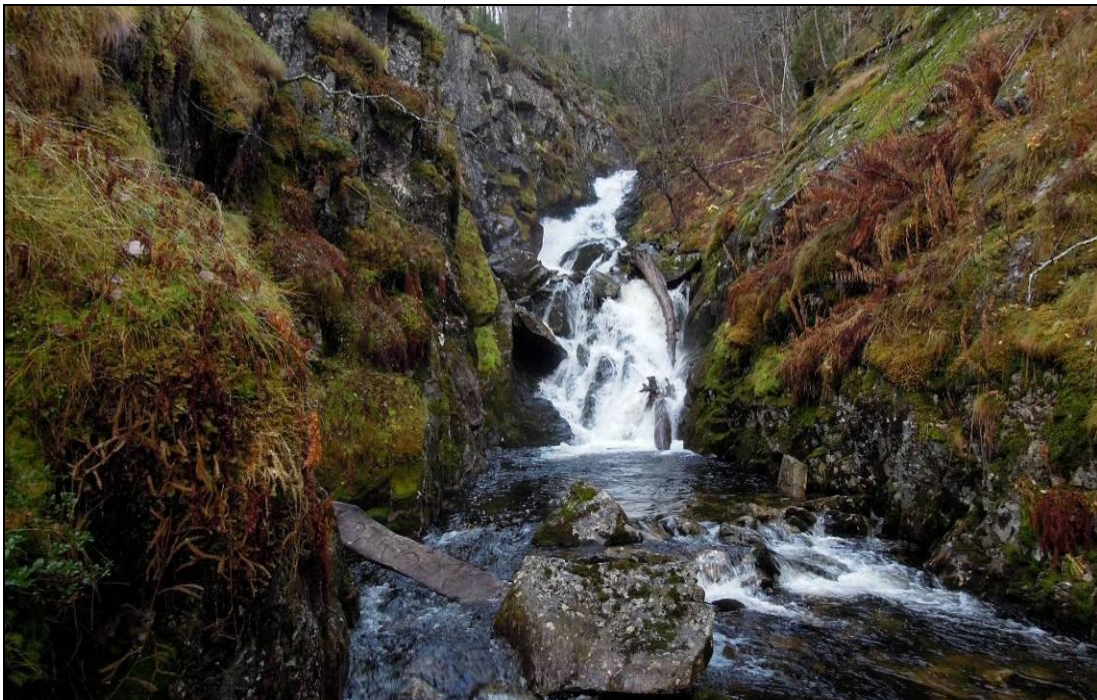
Figur 6.4. Øvre del av den øverste bekkekløften i Hanavikelvi. Foto: Leif Appelgren.

Figur 6.5. Øvre del av den øverste bekkekløften i Hanavikelvi. Foto: Leif Appelgren.

Ved befaring ble det registrert en bekkekløft i øvre del av den berørte elvestrekningen (figur 6.4 – 6.5). Denne går inn under den viktige naturtypen *Bekkekløft og bergvegg*.

Elven renner her i relativt bratt terreng med fosser og fall mest hele veien. Dette skaper en hel del fosserøyk, og under befaringen var det tydelig at luftfuktigheten i kløften var svært høy. Det ble imidlertid ikke registrert noen utpregede fosse-enger. Loddrette bergvegger går mange steder helt frem til elven, særlig på nordsida. Sørsida er vanligvis noe mindre bratt, men det er stedvis bergvegger tett på elven også her. Kløften er omgitt av furuskog som i den øvre delen er svært grov og sannsynligvis veldig gammel (se nedenfor). Lenger ned er skogen middels gammel og stort sett likaldret. Noen steder er det bestand av osp i skråningene mot elven. Det er en hel del død ved i form av læger i elven, men disse er for det meste ikke særlig grove. Skogen er i hovedsak av blåbærstype med overganger mot røsslyng og stedvis med mye storbregner i skråningene. Karplantefloraen er triviell og preget av fattig berggrunn. Også lav- og mosefloraen på bergvegger og blokk i kløften er stort sett triviell. Det er lite blad- og buskelaver på bergveggene, representert av begrensede forekomster av brun korallav *Sphaerophorus globosus*, grønnever *Peltigera aphthosa* og andre *Peltigera*-arter. Vanlige moser i elveløpet er bl.a. rødmesigmose *Blindia acuta*, rødflik *Lophozia sudetica*, mattehutremose *Marsupella emarginata*, oljetrappemose *Nardia scalaris*, flikvårmose *Pellia epiphylla*, buttgråmose *Racomitrium aciculare*, knippegråmose *R. fasciculare*, tvillingtvebladmose *Scapania subalpina* og bekketvebladmose *S. undulata*. I skråningene mot elven ble det registrert noen få oseaniske/suboseaniske arter som heimose *Anastrepta orcadensis*, småstylte *Bazzania tricenata*, vingemose *Douinia ovata* og rødmuslingmose *Mylia taylorii*. På trær i og rundt kløften er det svært mye hengelaver (figur 6.6), bl.a. ble det registrert forekomster av den rødlistede arten gubbeskjegg *Alectoria sarmentosa* (NT) i nærområdet til elven (se figur 6.3). Det er sannsynlig at denne forekommer også i selve kløften.

Vannføringen i bekkekløften vil bli kraftig redusert ved en utbygging og forekomst av flomtopper vil bli svært liten også i et vått år (se diagram i vedlegg 3). Kløften ligger kun et lite stykke nedenfor inntaket, og det vil være marginalt med restvannføring som kompenserer for uttaket av vann. Det er heller ingen tjern eller innsjøer i restfeltet som vil bidra til å opprettholde en jevnere vannføring. Det forventes derfor at luftfuktigheten i kløften vil bli betydelig redusert etter utbygging, noe som vil redusere verdien av naturtypen. Kløften har mye fosser og fall som gir vannsprut og fosserøyk og dermed bidrar til luftfuktigheten. Da vannsprut og fosserøyk forventes å bli betydelig redusert er det sannsynlig at virkningene av redusert vannføring vil bli forholdsvis store. Endringene i vannregime og luftfuktighet i kløften vil føre til at fuktighetskrevenne arter får redusert levemiljø. Dette vil kunne føre til at forekomster av slike arter reduseres og at særlig sensitive arter eller arter med små populasjoner utgår. Virkningsomfanget vurderes til **stort negativt** for denne bekkekløften.

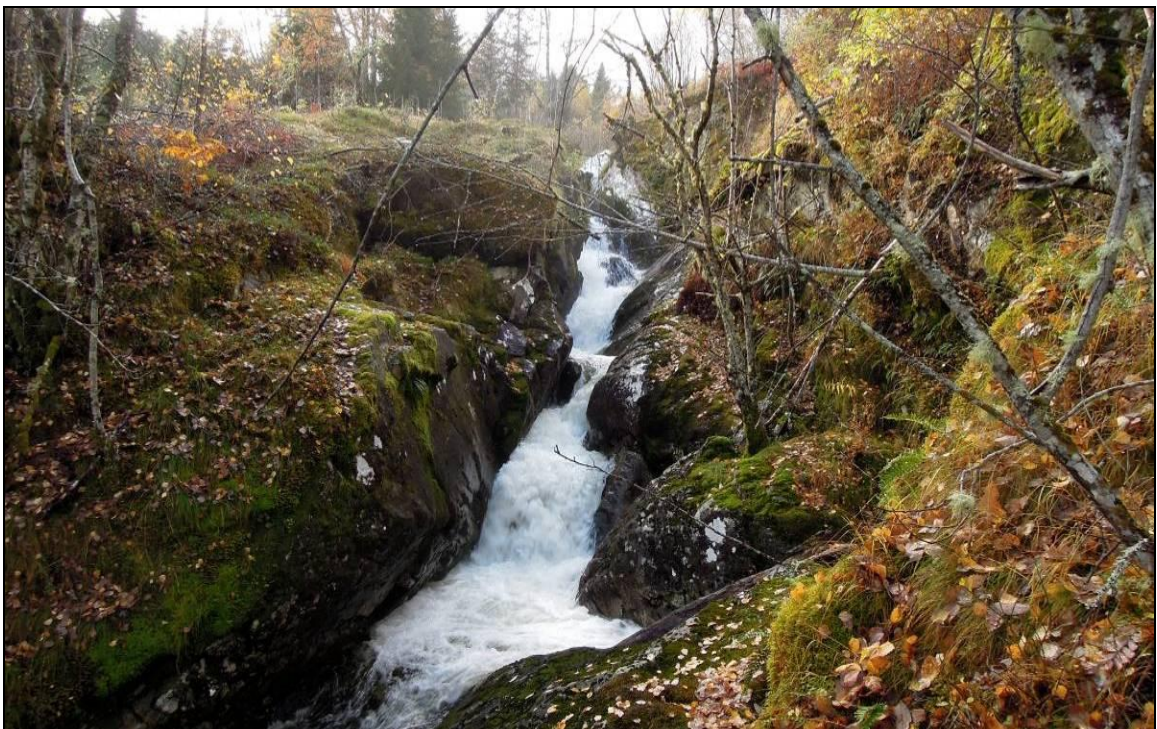
Figur 6.8. Fra den nedre bekkekløften i Hanavikelvi. Foto: Leif Appelgren.

Også denne nedre kløften har et svært lite restfelt (ca. 0,4 km<sup>2</sup>) sammenliknet med det totale nedbørfeltet til inntaket (6.3 km<sup>2</sup>). Det er også mindre nedbør i disse lavereliggende områdene. Problemstillingene er de samme som er nevnt for kløften over, men i denne nedre kløften vurderes miljøet rundt kløften å være relativt lite avhengig av fuktighet fra elven da det ikke har et særlig markert kløftpreg. Virkningsomfanget vurderes til **lite-middels negativt** for den nedre bekkekløften.

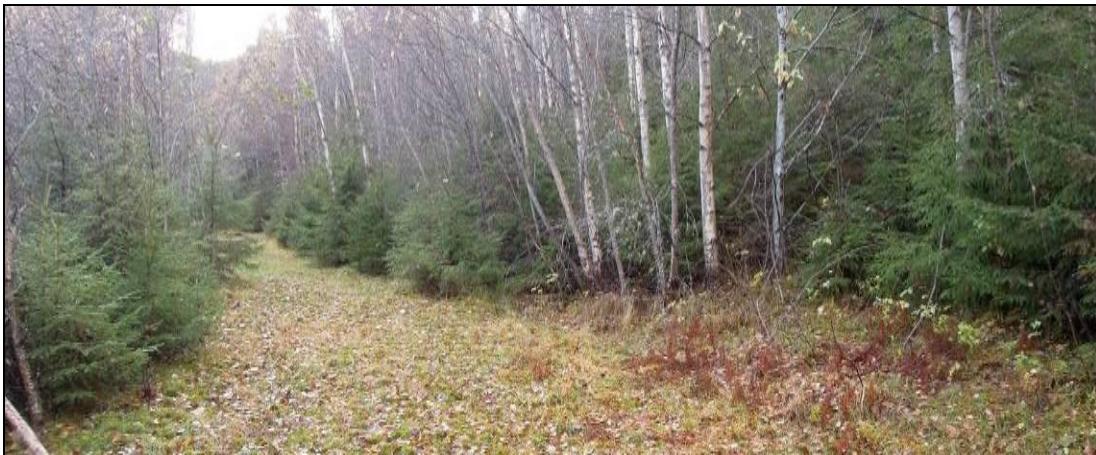
Figur 6.11. Rørgata vil til å begynne med gå langs en eksisterende traktorvei. Foto: Leif Appelgren.

Traseen for planlagt rørgate går til å begynne med langs en eksisterende traktorvei som til store deler er kantet av ungskog (figur 6.11). Deretter går den gjennom ung blandingsskog ned til fjorden.

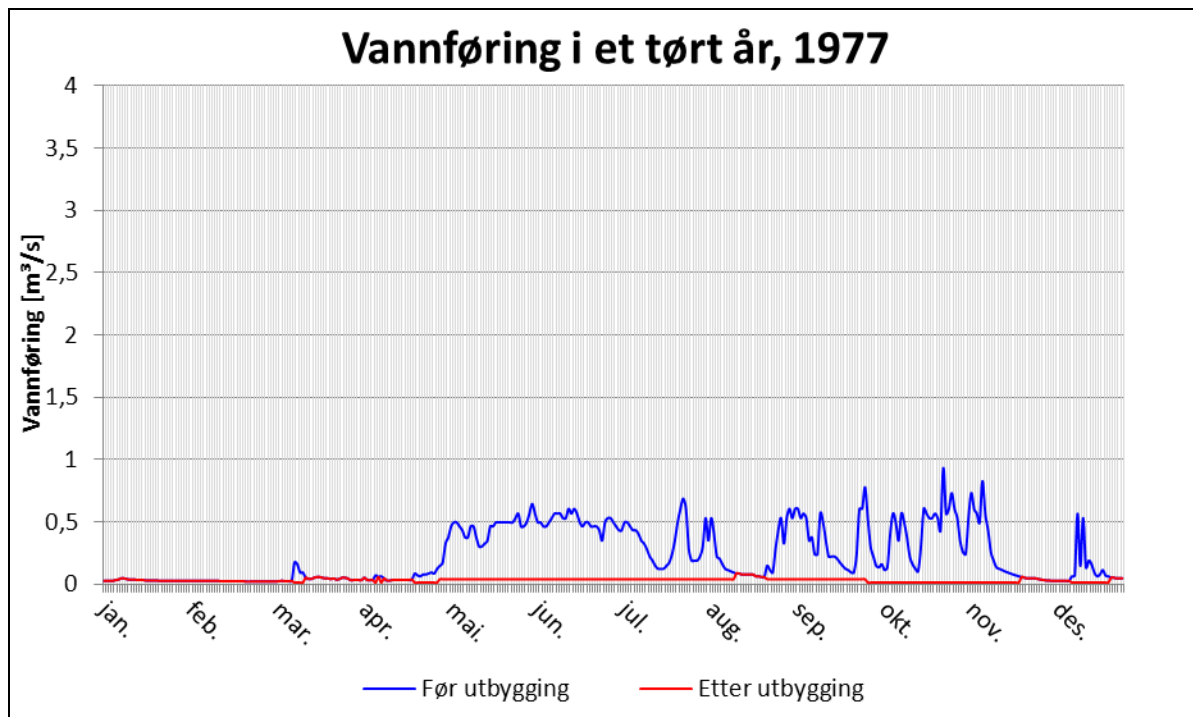
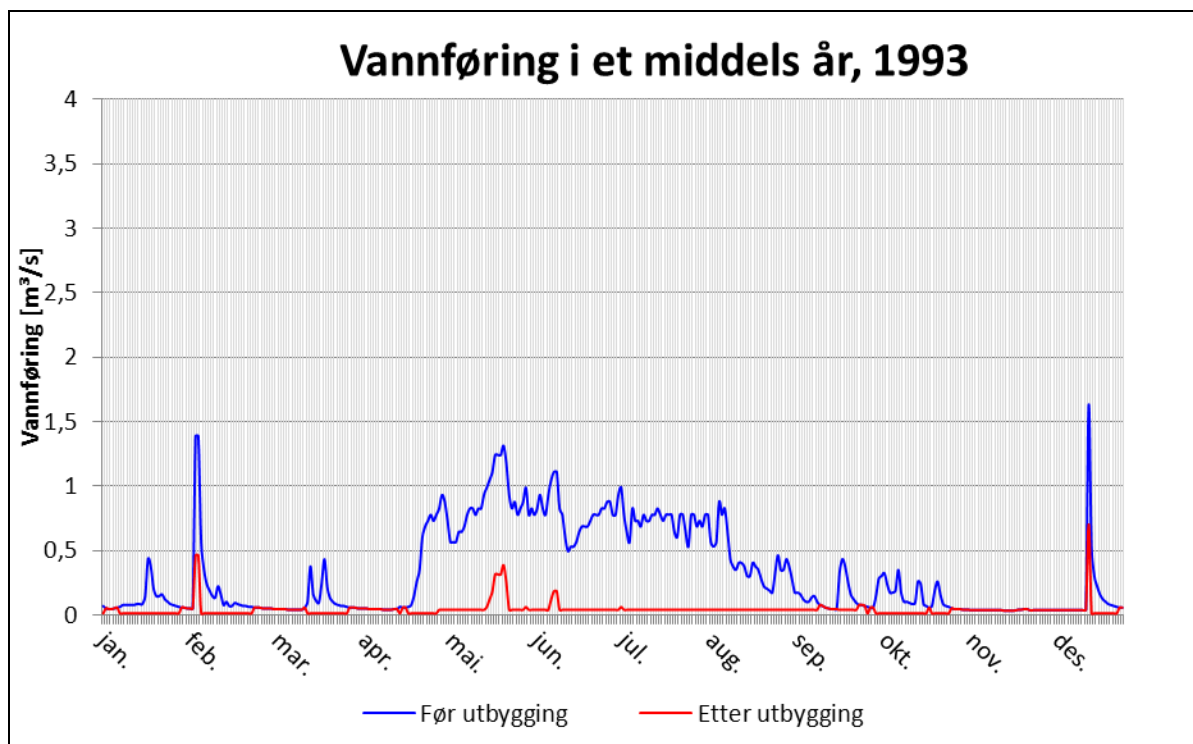
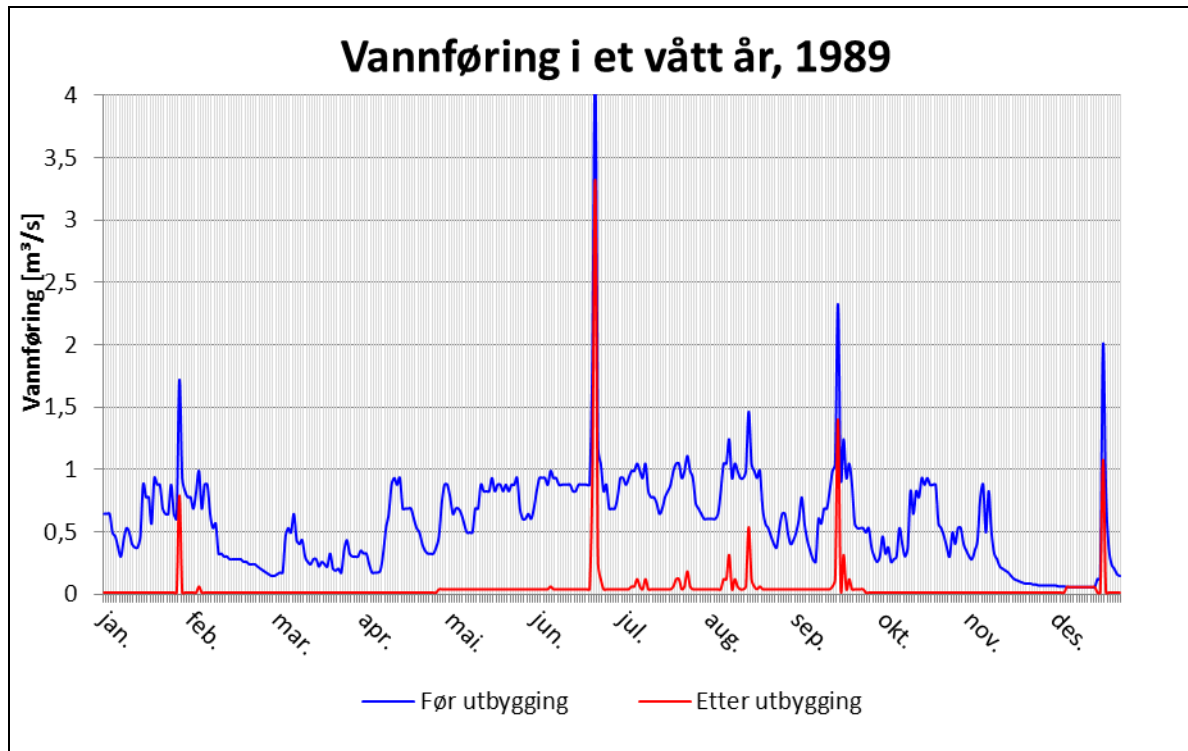
Diagram som viser vannføring før og etter utbygging i et tørt, middels og vått år.
