# **Vinddalen turvei, Forsand kommune**

## **Konsekvenser for naturmangfold**

**Ecofact rapport: 316**

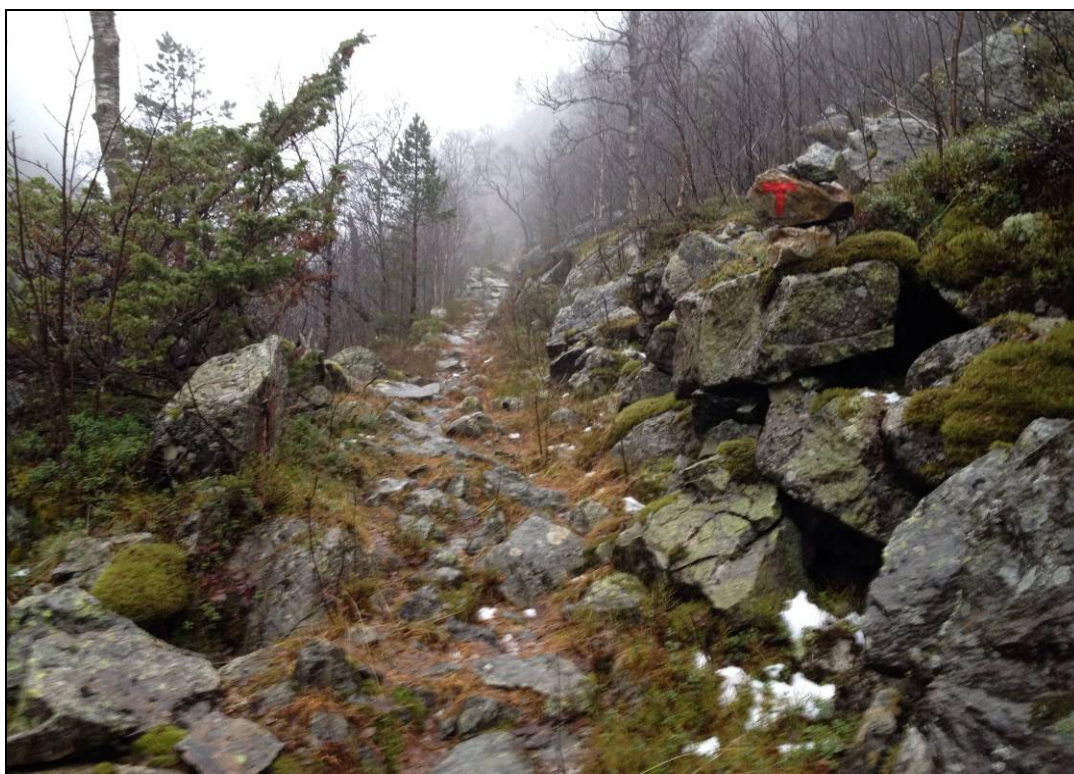
Figur 6.2. Eksisterende sti gjennom blokkdominert område. Foto: Knut Børge Strøm.

Planområdet ligger i en vestvendt og kupert skråning. Bakken er blokkdominert (se f.eks. figur 6.2), men fremstår for det meste fullstendig dekket av vegetasjon pga et lokalt meget fuktig klima.
