# Konsekvenser for naturmangfold ved utbygging av Storlia kraftverk, Eidfjord kommune

**Ecofact rapport 369**

| <b>Referanse til rapporten:</b> | Tysse, T. 2014. Konsekvenser for naturmangfold ved utbygging av Storlia kraftverk, Eidfjord kommune. Ecofact rapport 369, 28 s. + vedlegg |

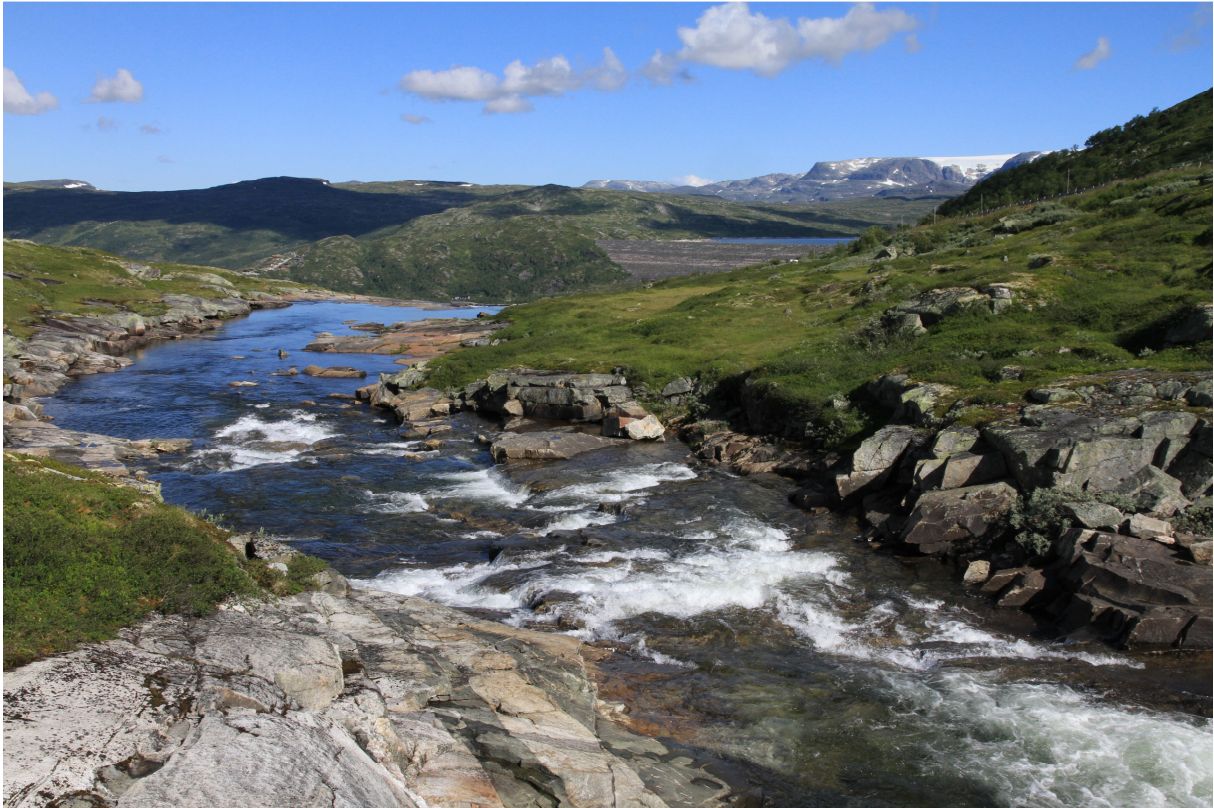
De planlagte tiltaksområdene ligger tett opptil riksvei 7 som krysser Hardangervidda. Ved siden av nærheten til riksveien, er denne delen av Hardangervidda preget av vassdragsutbygginger (figur 6.2), hyttefelt og andre tekniske inngrep.

**Figur 6.2.** Utsyn fra dammen i Storlia, med Sysendammen i bakgrunnen. Foto: Toralf Tysse.

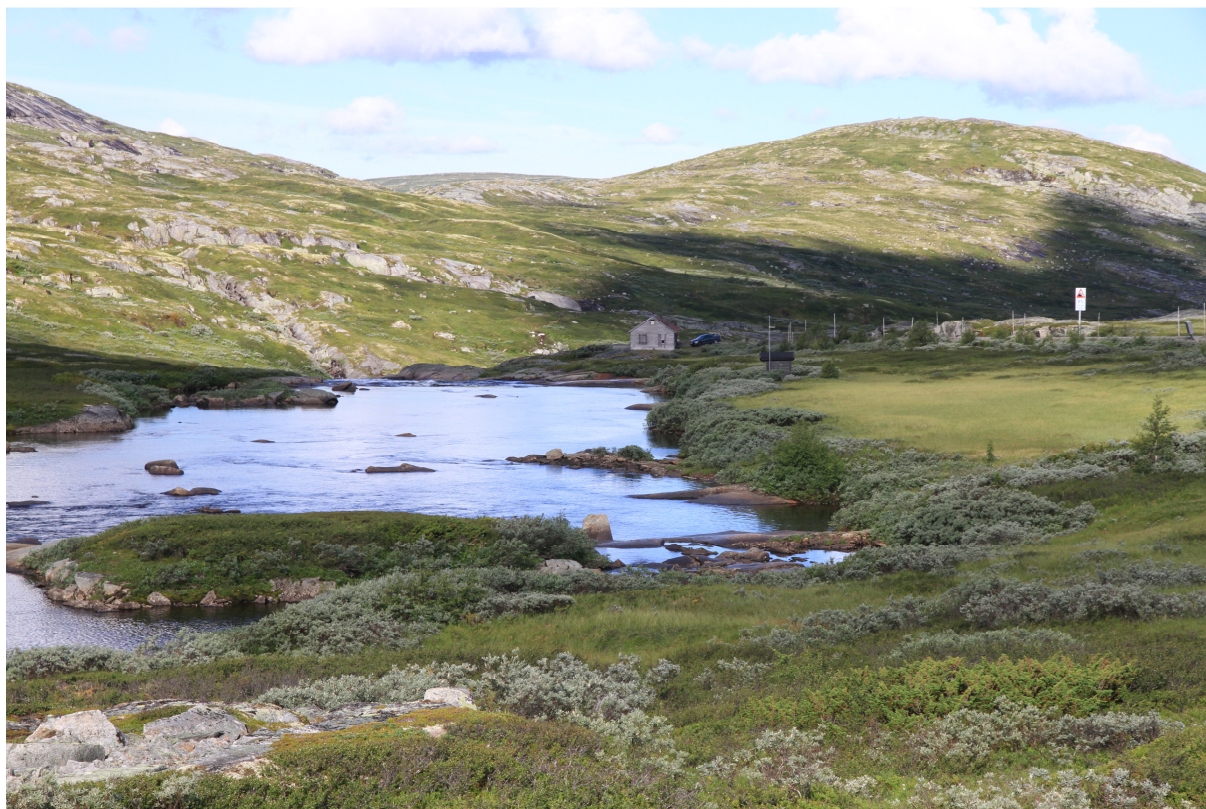
*Inntaksområdet (like ved bygningen)*

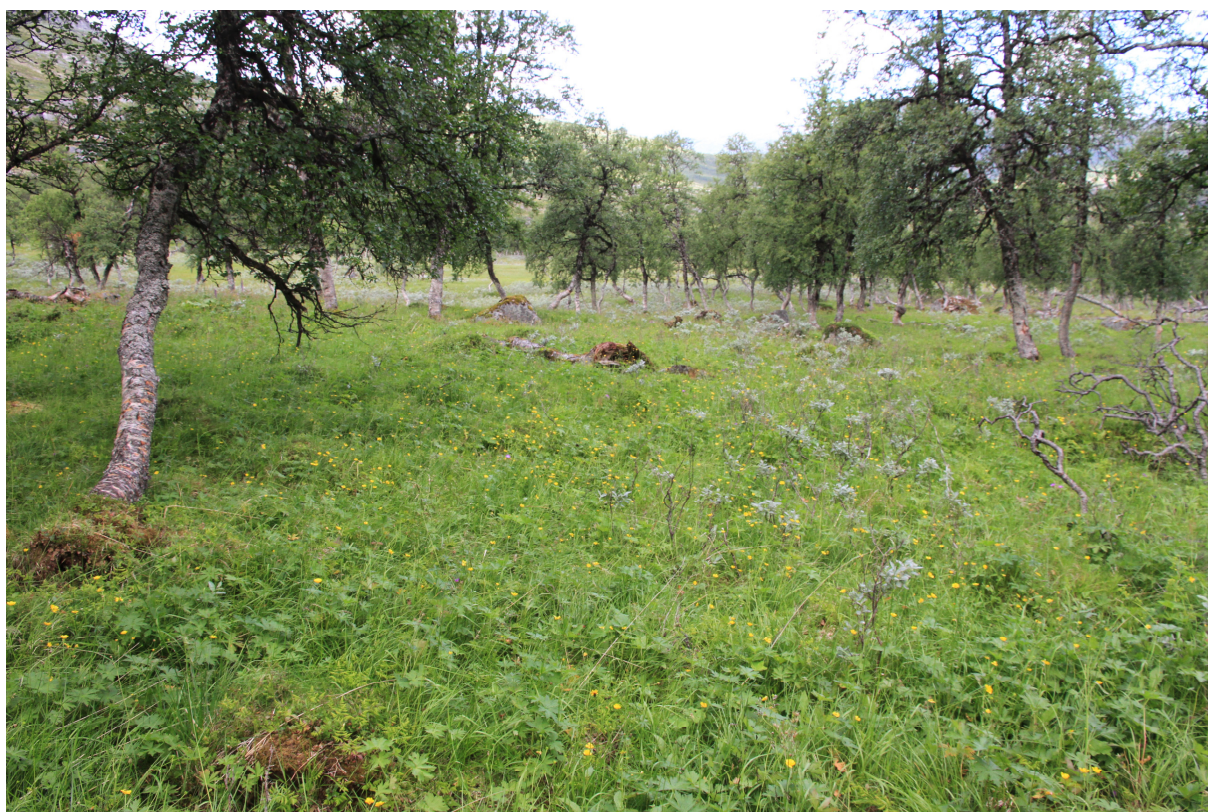
*Område for rigg og kontorbygg*
