# **Registrering av artsrike veikanter 2014**

**1103 Stavanger**

**Ecofact rapport: 405**

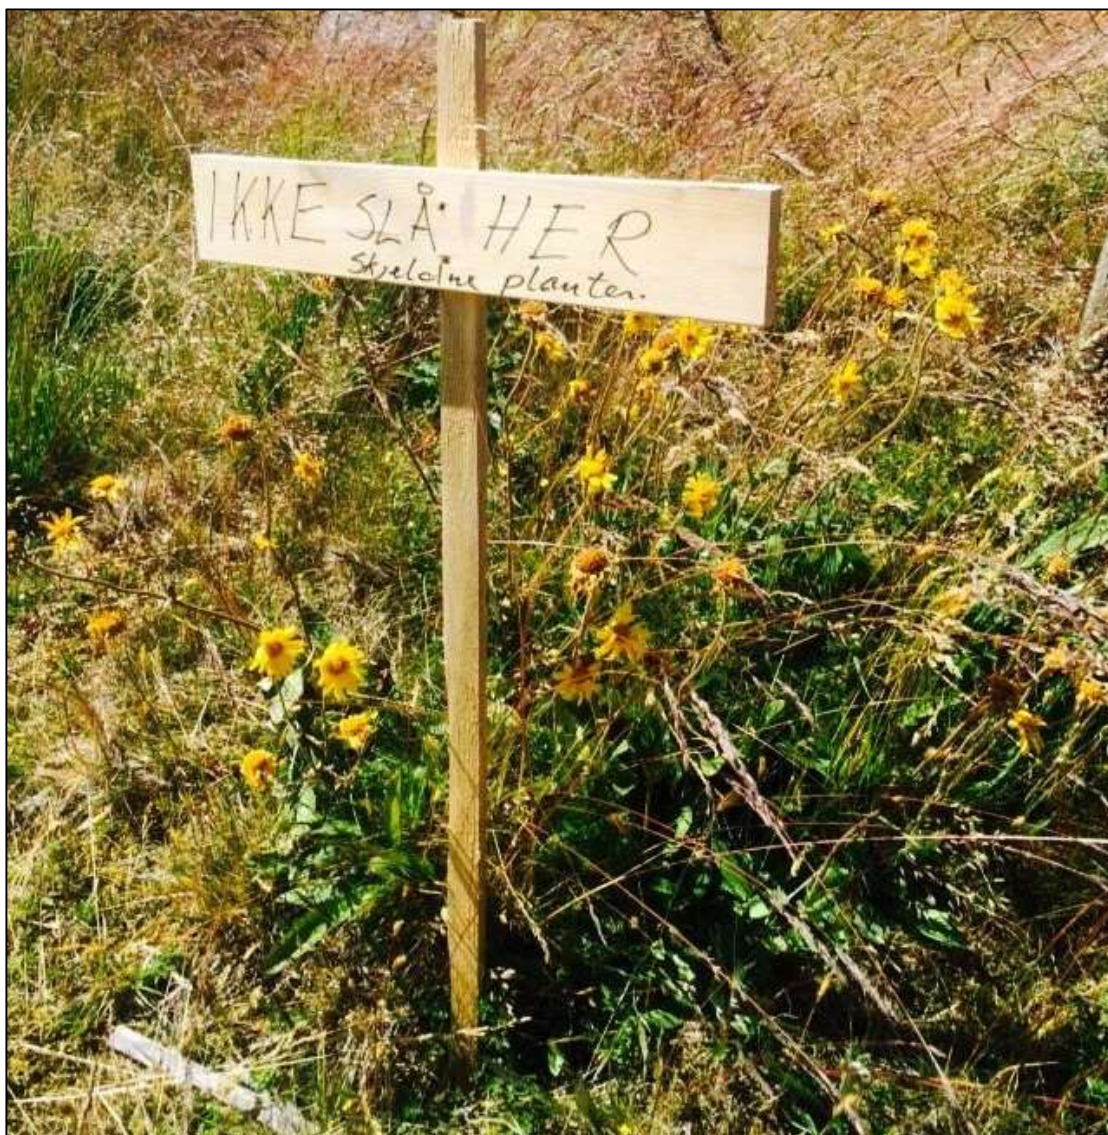
*Figur 2. Solblom. Foto: Bjarne Oddane*

Lokaliteten er sett til naturtypen Artsrik veikant D03 etter DN Handbok 13 (2007). Vegetasjonen består av en tørr til frisk fattigeng med arter som gulaks, røsslyng, hårsveve, tepperot, rødsvingel, sauesvingel, engkall, kystmaure, legeveronika, tyttebær, tiriltunge, blåtopp, ryllik, solblom, smalkjempe, blåklokke, krypvier og stor marimjelle.

En tett gruppe med ca. 20 blomstrende rosetter med solblom (VU) ble registrert.

Lokaliteten blir ikke beitet, men blir klippet av vegvesenet i forbindelse med deres kantklipp. Lokaliteten var under befaringen klippet, men noen hadde sett opp skilt ved solblomen slik at den var blitt spart. Klippingen til vegvesenet blir gjort for tidlig i sesongen i forhold til optimal skjøtsel av lokaliteten.

Avgrensingen bør slås etter 1. august og gresset bør fjernes 2-3 dager etter slått.

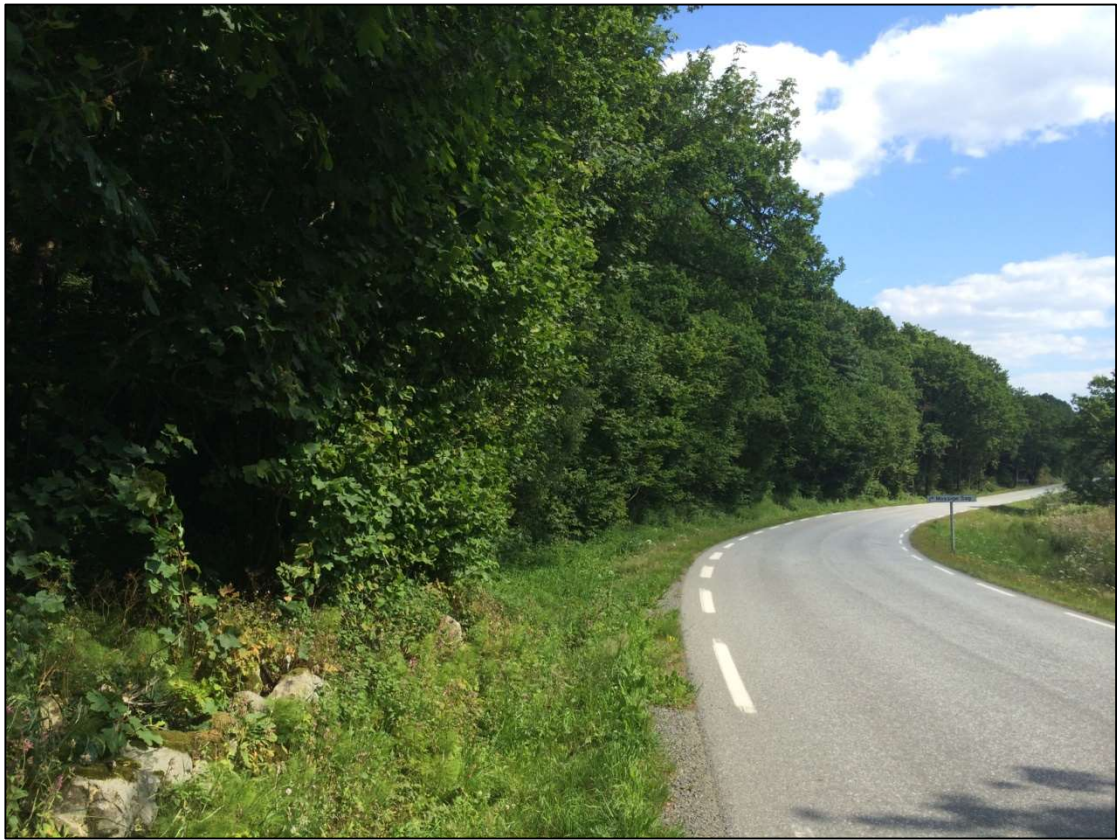
*Figur 3. Artsrik vegkant ved Mossige. Foto: Bjarne Oddane.*

Lokaliteten er sett til naturtypen Artsrik veikant D03 etter DN Handbok 13 (2007). Vegetasjonen består av en frisk høystaudeeng/skogkantsamfunn med arter skogburkne, legeveronika, hundegras, englodnegras, engkvein (m), ormetelg, skogfiol, skogsvinerot, skogsalat, Haremat, stornesle, vendelrot, geitrams, skogsnelle, stankstorkenebb og rød jonsokkblom.

Lokaliteten holdes trefri på grunn av veivesenet sin årlige kantklipp.

Avgrensingen bør slås mellom 1. juli og 15. juli og gresset bør fjernes 2-3 dager etter slått.

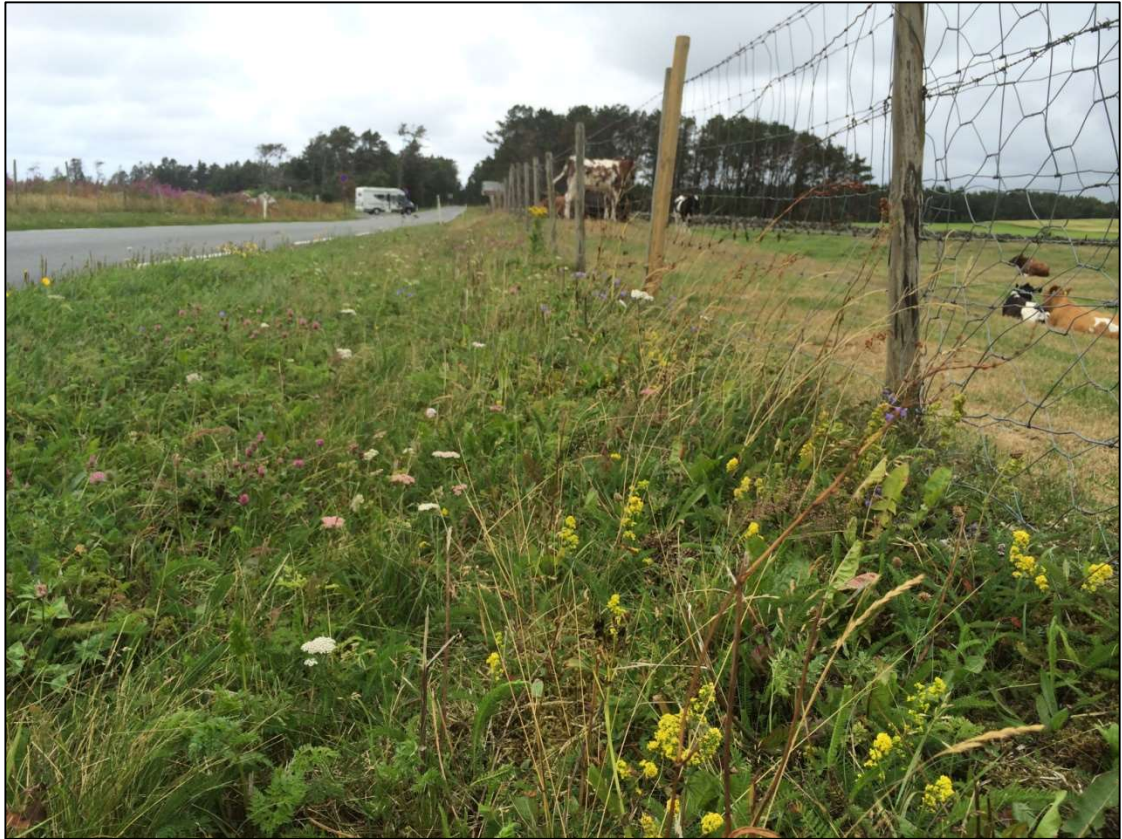
Figur 4. Artsrik veikant sør av Ljoshaug. . Foto: Bjarne Oddane

Lokaliteten er sett til naturtypen Artsrik veikant D03 etter DN Handbok 13 (2007). Vegetasjonen består av en tørr til frisk baserik eng med arter som ryllik (m), gulmaure (m), smalkjempe (m), groblad, engsyre, blåklukke, hundekjeks, rødkløver, løvetann ubest., følblom, tiriltunge.

Lokaliteten blir ikke beitet, men blir klippet av vegvesenet i forbindelse med deres kantklipp. Grenser mot gjødslet kulturbeite.

Det vokste raigras innenfor avgrensingen.

Avgrensingen bør slås etter 1. august og gresset bør fjernes 2-3 dager etter slåttent. Det må ikke gjødsles innen avgrensingen og det er en fordel om det også ikke gjødsles tett inntil heller.

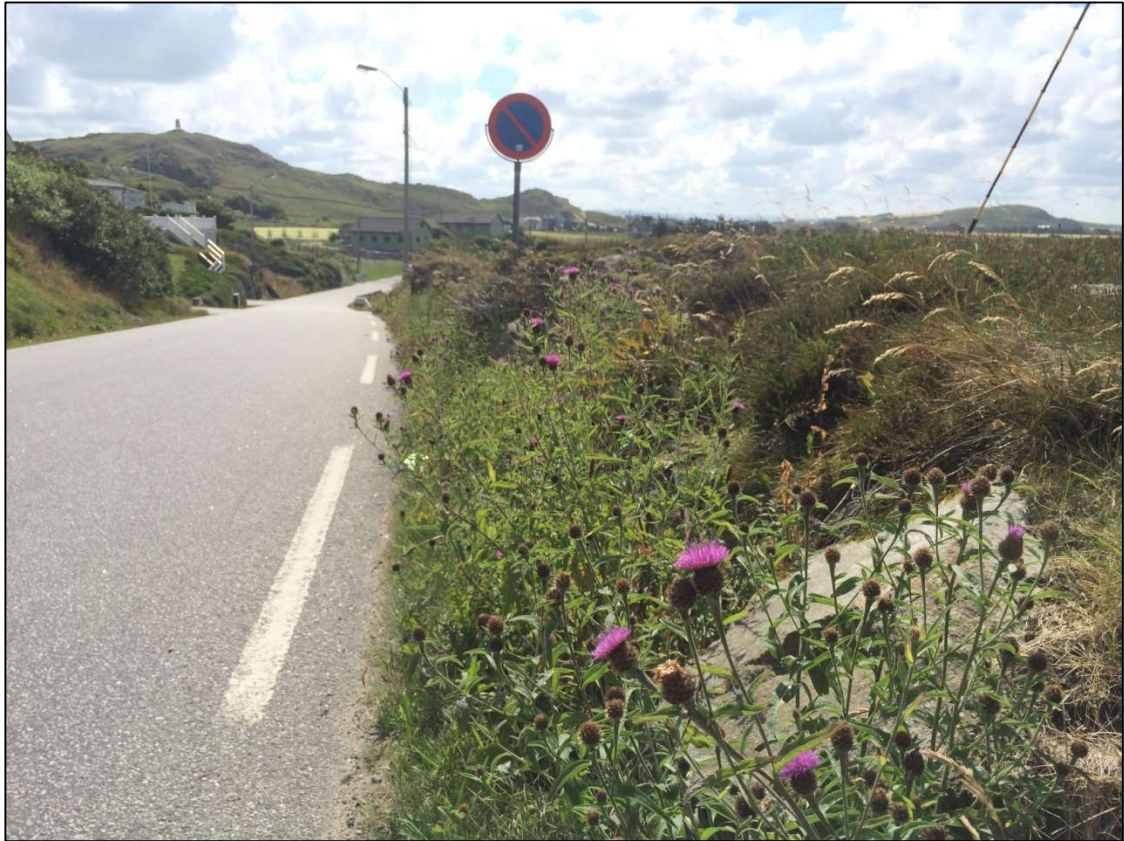
Figur 5. Artsrik veikant opp av Skardasanden . Foto: Bjarne Oddane

Lokaliteten er sett til naturtypen Artsrik veikant D03 etter DN Handbok 13 (2007). Vegetasjonen består av en tørr til frisk baserik eng i mosaikk med kystheielementer, med arter som smalkjempe, krypvier, svartknoppurt, englodnegrass, gulmaure, ryllik, røsslyng, blodstorkenebb, tiriltunge og krekling.

Lokaliteten blir ikke beitet, men blir klippet av vegvesenet i forbindelse med deres kantklipp.

Avgrensingen bør slås etter 1. august og gresset bør fjernes 2-3 dager etter slått. Lokaliteten trenger ikke slås årlig.

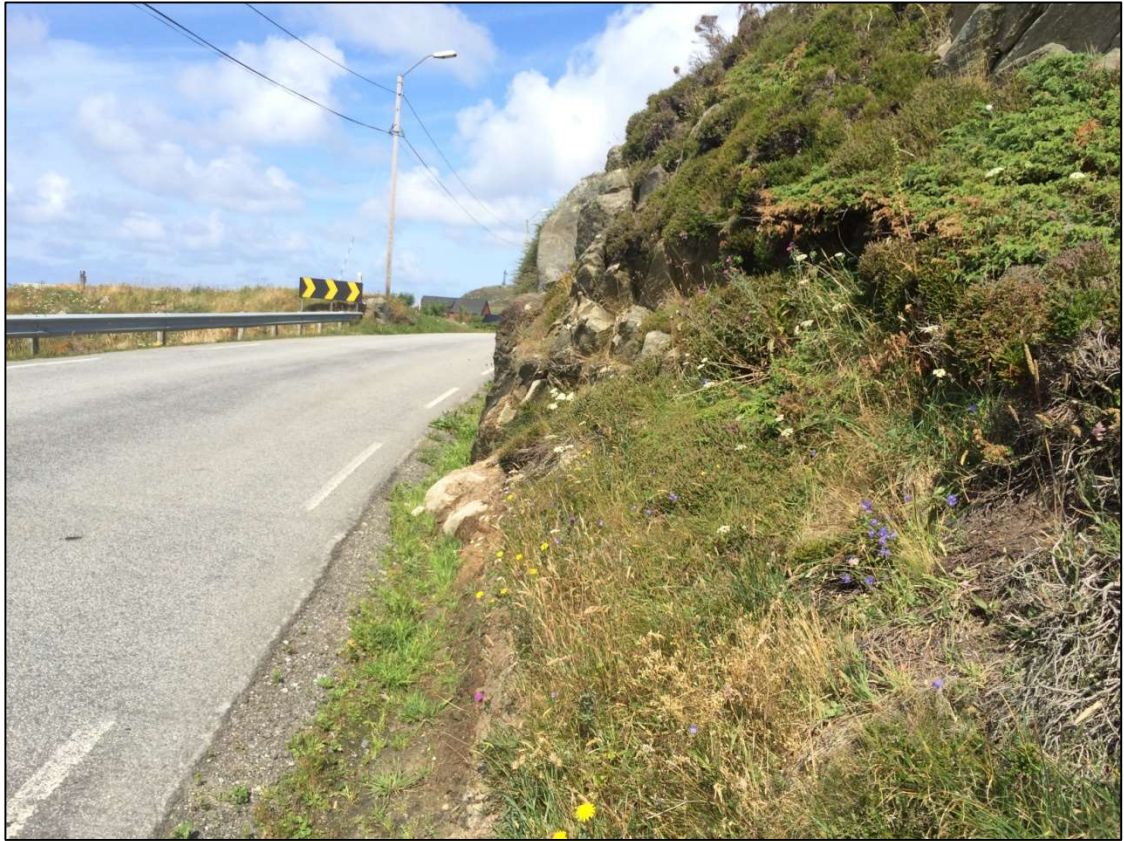
Figur 6. Artsrik veikant sørvest av Hellestøveten. Foto: Bjarne Oddane

Lokaliteten er sett til naturtypen Artsrik veikant D03 etter DN Handbok 13 (2007). Vegetasjonen består av en tørreng til frisk eng i mosaikk med kystheielementer, med arter som blåklokke, smalkjempe, svartknoppurt, tiriltunge, røsslyng, rundskolm, gjeldkarve, gulaks, krypvier, blodtopp.

Lokaliteten blir ikke beitet, men blir klippet av vegvesenet i forbindelse med deres kantklipp.

Avgrensingen bør slås etter 1. august og gresset bør fjernes 2-3 dager etter slått. Lokaliteten trenger ikke slås årlig.

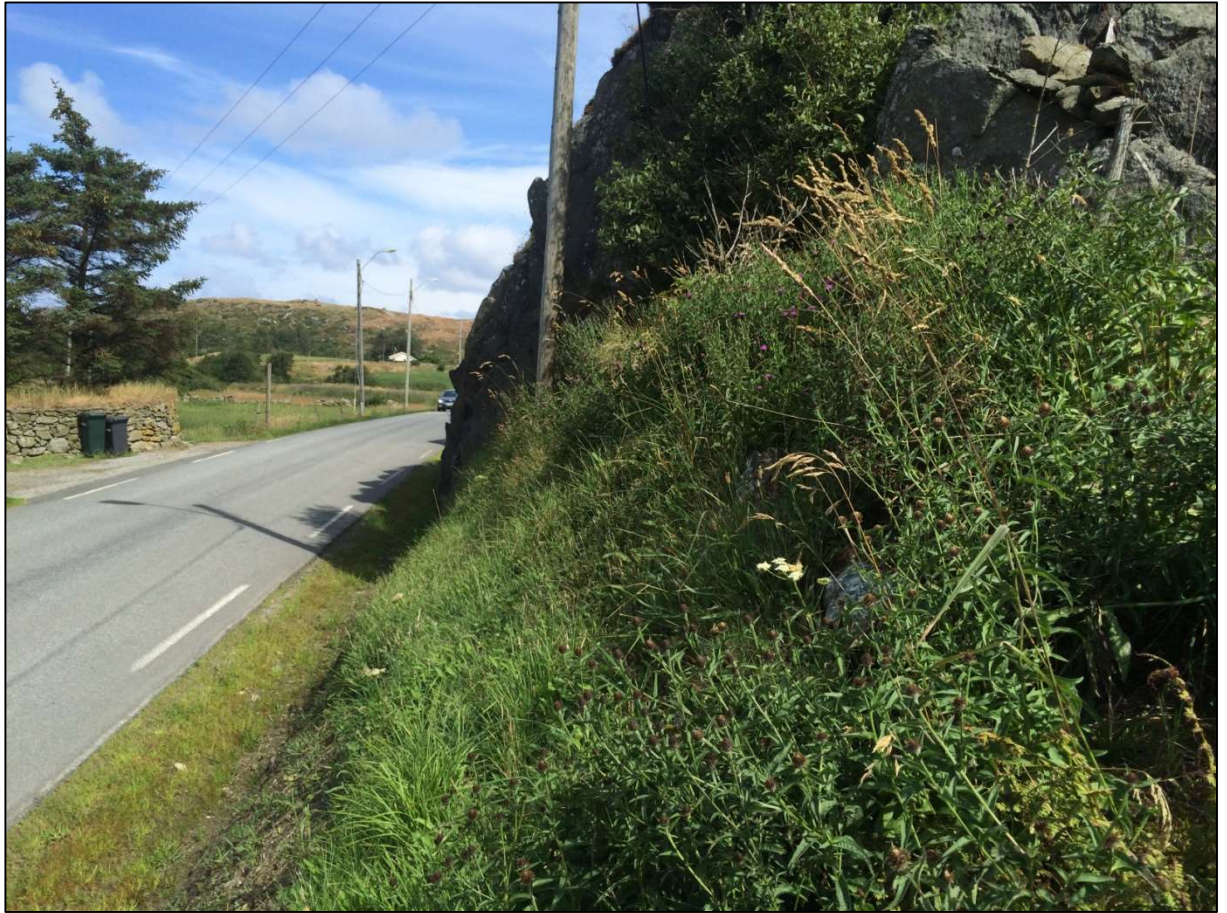
Figur 7. Artsrik veikant sørvest av Varafjell. Foto: Bjarne Oddane

Lokaliteten er sett til naturtypen Artsrik veikant D03 etter DN Handbok 13 (2007). Vegetasjonen består av en tørreng og frisk eng med arter som smalkjempe, svartknoppurt (m), kystgriseøre, blodtopp, krypvier, blodstorkenebb.

Det er registrert bustsivaks og dverglin som begge er listet som sterkt truet (EN) innen avgrensingen. Grøften som de er registrert i er renset, men dette er arter som foretrekker forstyrret jord så det er sannsynlig at de fortsatt vokser her.

Avgrensingen bør slå etter 1. august og gresset bør fjernes 2-3 dager etter slått.

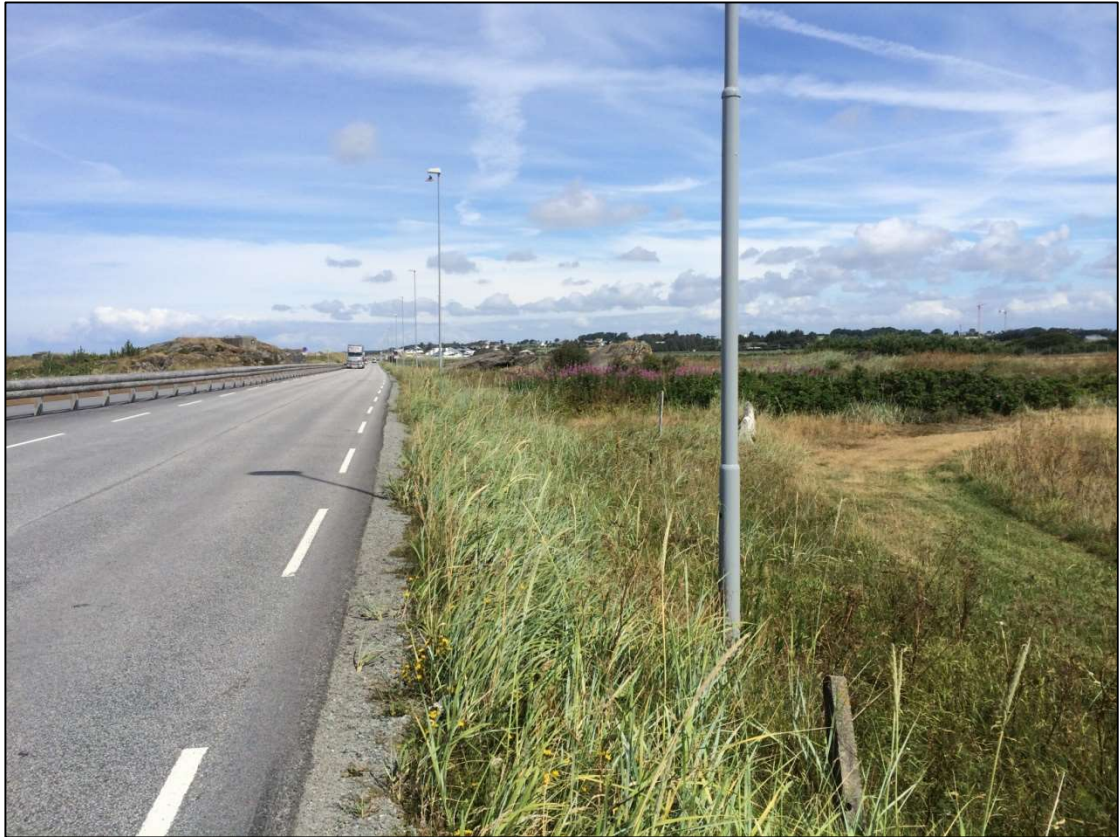
Figur 8. Sanddynemark og strandeng ved Sola flyplass. Foto: Bjarne Oddane

Lokaliteten er sett til naturtypen Artsrik veikant D03 etter DN Handbok 13 (2007). Vegetasjonen består av strandeng/sanddynemark med arter som strandkjempe, marehalm, fuglevikke, strandkjets, engsmelle, rødkløver, smalkjempe, blåklokke, rundskolm og småengkall.

Lokaliteten blir ikke beitet, men blir klippet av vegvesenet i forbindelse med deres kantklipp.

En sein kantklipp etter 1. august om nødvendig for sikten. Elles er klipping bare nødvendig dersom det blir oppslag av busk og trær. Plantemateriale skal fjernes ved manuell rydding 2-3 dager etter klipp.

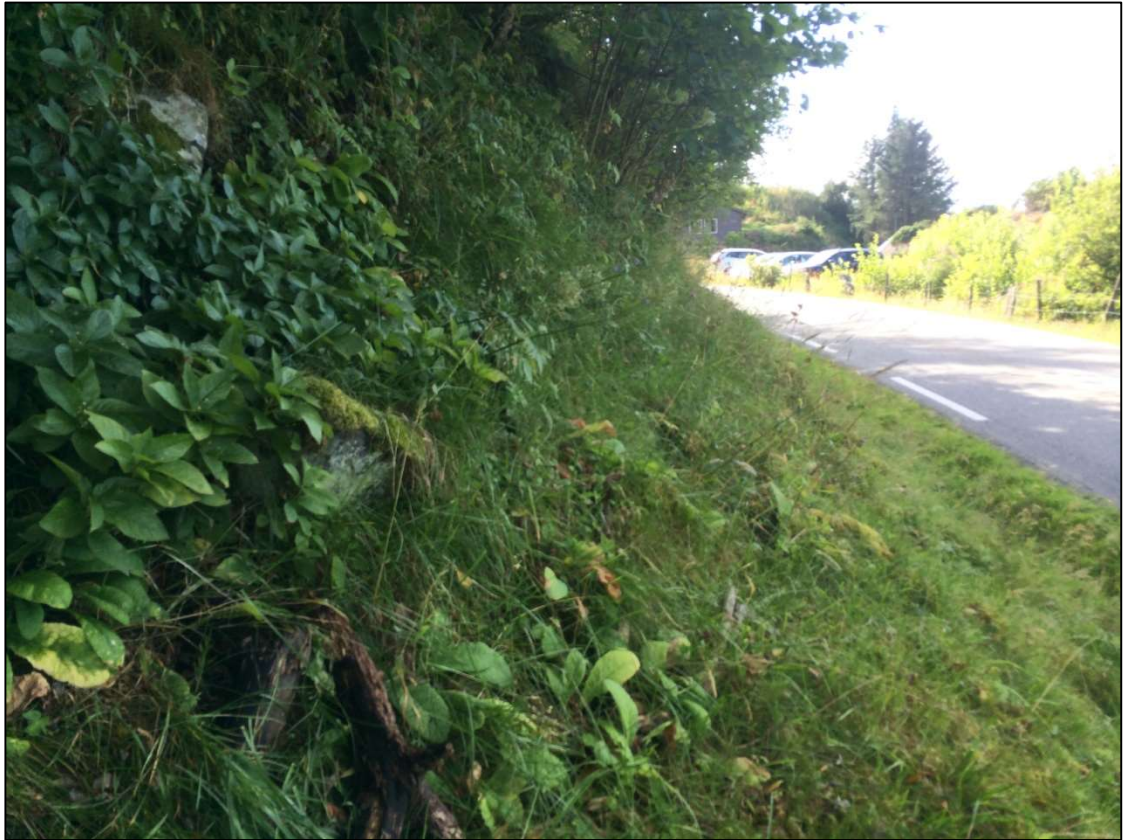
Figur 9. Artsrik vegkant ved Nørdrevågen. Foto: Bjarne Oddane.

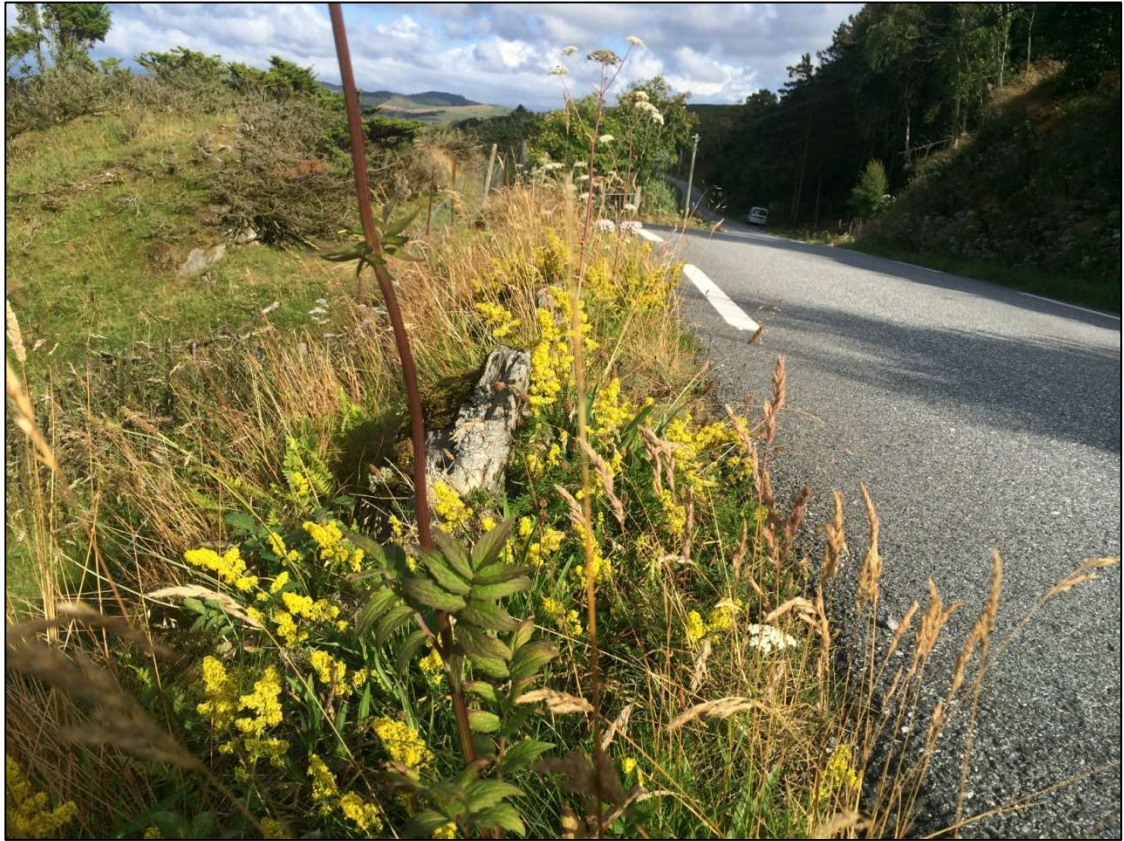
Figur 10. Artsrik veikant ved Ertenstein . Foto: Bjarne Oddane
