# **Registrering av artsrike veikanter 2014**

**1105 Indre Ryfylke**

**Ecofact rapport: 408**

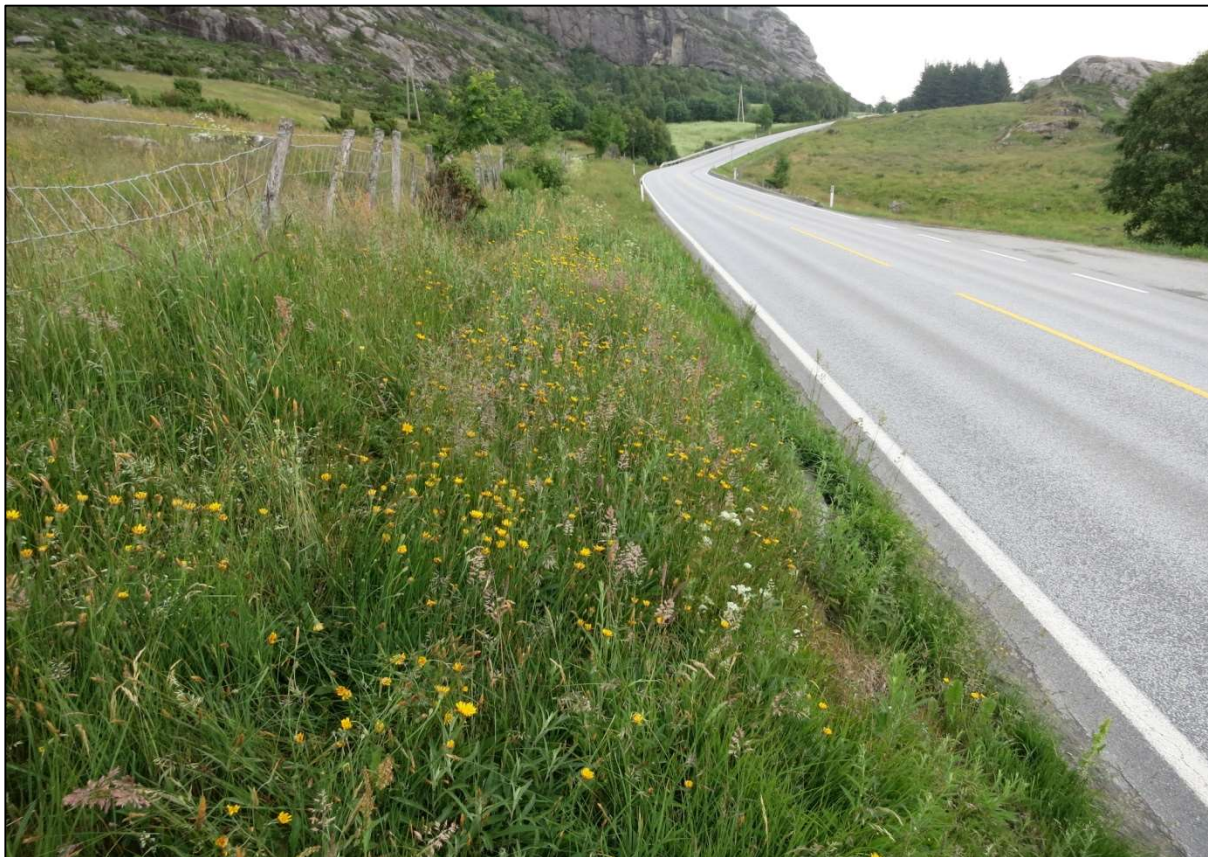
Figur 2. Fattig tørrengveikant.

Lokaliteten ligger langs E134-Grindafjordvegen, rett øst for avkjørsel til E39 i Tysvær kommune. Berggrunnen består av kvartsdioritt (NGU). Løsmassedekket består av et tynt

morenelag. Lokaliteten ligger i boreonemoral vegetasjonssone, i sterkt oseanisk seksjon (BN-O3). Avgrensning består av en gammel vegetasjonsdekket veikant, og er lokalisert mellom vei og gjerde.

Lokaliteten er sett til naturtypen Artsrik veikant D03 etter DN Handbok 13 (2007). Vegetasjonen består av en tørr til frisk fattigeng med arter som svartknoppurt, jordnøtt, smalkjempe, gulaks, gjeldkarve, tiriltunge, røsslyng, klokkelyng, kystmaure, tepperot, flekkmarihand, kystgrisøre, beitesveve, mattesveve, hårsveve og smyle.

Lokaliteten blir ikke beitet, men blir klippet av vegvesenet i forbindelse med deres kantklipp. Grenser til stort beiteområde.

Avgrensningen bør slås mellom 7. - 31. august og gresset bør fjernes 2-3 dager etter slått.

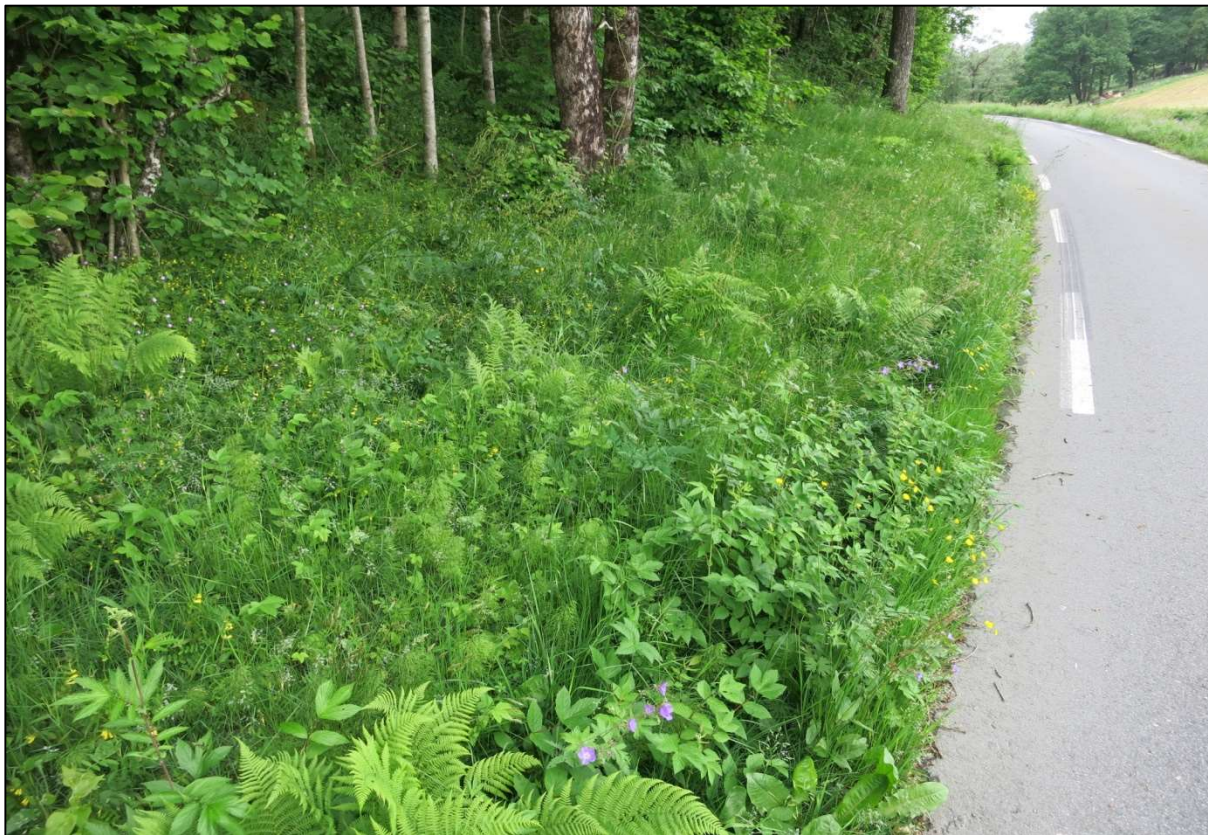
Figur 3. Løvskogsflora.

Lokaliteten ligger langs fylkesvei 732 ved avkjørsel til Haga i Vindafjord kommune. Berggrunnen består av kvartsdioritt (NGU). Løsmassedekket består av et tynt morenelag.

Lokaliteten ligger i boreonemoral vegetasjonssone, i sterkt oseanisk seksjon (BN-O3). Avgrensning omfatter klippet sone mellom asfaltert vei og skog.

Lokaliteten er sett til naturtypen Artsrik veikant D03 etter DN Handbok 13 (2007). Vegetasjonen består av en frisk høystaudeeng/skogkantsamfunn med arter som mjødurt, stankstorkenebb, skogstorkenebb, gjeldkarve, vendelrot, enghumleblom, gjerdevikke, tveskjeggveronika, liljekonvall, hvitbladtistel, marikåpe sp., sumphaukeskjegg, markjordbær, rød jonsokblom, knollerteknapp, stormarimjelle og blekstarr.

Lokaliteten holdes trefri på grunn av veivesenet sin årlige kantklipp.

I utgangspunktet bør kantklipp unngås. Vedaktig vegetasjon skal fjernes, mellom 7. og 31. august. Ikke vedaktig vegetasjon med høyde over 75 cm, klippes ned til 50 cm høyde, ved behov. Alternativt skjøtsel ved dominerende innslag av enkeltarter som mjødurt, geitrams vil være en tidlig klipp mellom 1.jul og 15.juli.

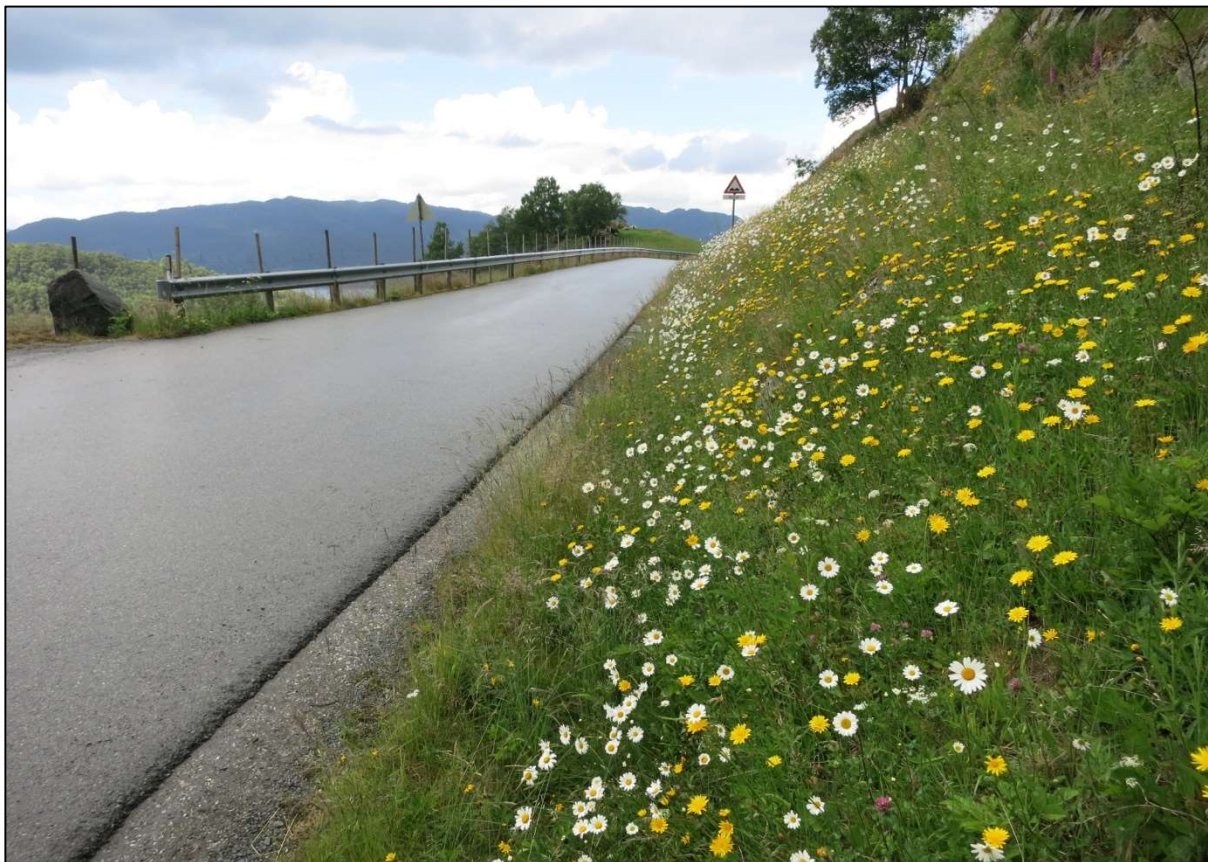
Figur 4. Kalkrik tørrengbakke.

Lokaliteten ligger langs en gammel del av E134, ved Tjelmeland i Etne kommune. Berggrunnen består av kvartsdioritt (NGU). Løsmassedekket består av et tynt morenelag.

Lokaliteten ligger i sørboreal vegetasjonssone, i klart oseanisk seksjon (SB-O3). Avgrensning omfatter en slåttebakke mellom asfaltert vei og beitemark.

Lokaliteten er sett til naturtypen Artsrik veikant D03 etter DN Handbok 13 (2007). Vegetasjonen består av en kalkrik tørrbakke med arter som Prestekrage (m), kystgrisøre, markjordbær, grov nattfiol, ryllik, firkantperikum, fjellmarikåpe, smalkjempe, engknoppurt, gulaks, engforglemmegei, tveskjeggveronika, legeveronika, blåkoll, jonsokkoll, småsmelle, hårsveve, beitesveve og småsyre.

Lokaliteten blir ikke beitet, men blir klippet av vegvesenet i forbindelse med deres kantklipp.

Avgrensingen bør slås mellom 7. - 31. august og gresset bør fjernes 2-3 dager etter slåtten.

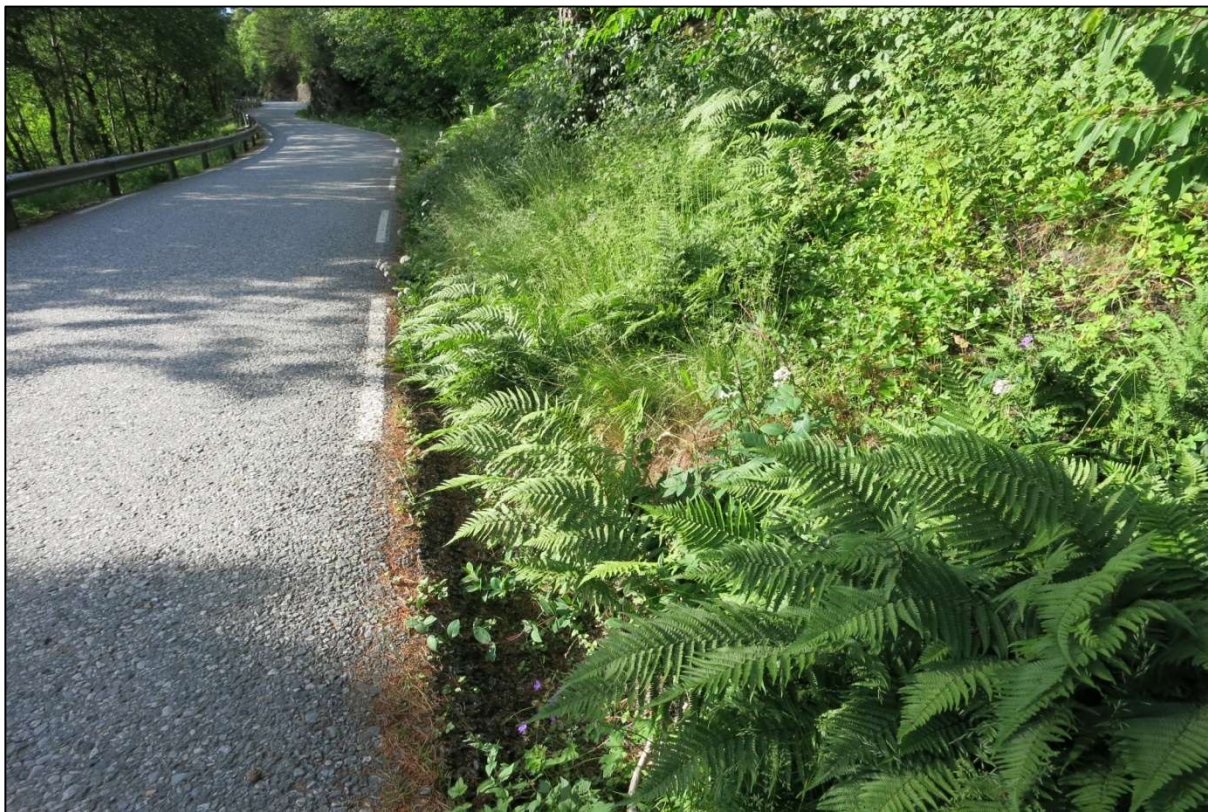
Figur 5. Edelløvskogsflora.

Lokaliteten ligger langs fylkesvei 34, ved avkjørsel til Vaulen i Etne kommune. Berggrunnen består av fyllitt, glimmerskifer som når overflaten i form av bart fjell (NGU). Lokaliteten ligger i sørboreal vegetasjonssone, i klart oseanisk seksjon (SB-O3). Avgrensning omfatter klippet sone mellom asfaltert vei og skog.

Lokaliteten er sett til naturtypen Artsrik veikant D03 etter DN Handbok 13 (2007). Vegetasjonen består av en ytterkantsone av frisk til tørr edelløvskogsflora. Av arter kan markjordbær, kratthumbleblom, skogstorkenebb, vendelrot, vårerteknapp, junkerbregne, alm (NT), sumphaukeskjegg, steinnype, skogsvingel og ormetelg nevnes.

Lokaliteten holdes trefri på grunn av veivesenet sin årlige kantklipp.

Kantklipp bør unngås. Vedaktig vegetasjon skal fjernes, mellom 7. og 31. august. Ikke vedaktig vegetasjon med høyde over 75 cm, klippes ned til 50 cm høyde, ved behov.

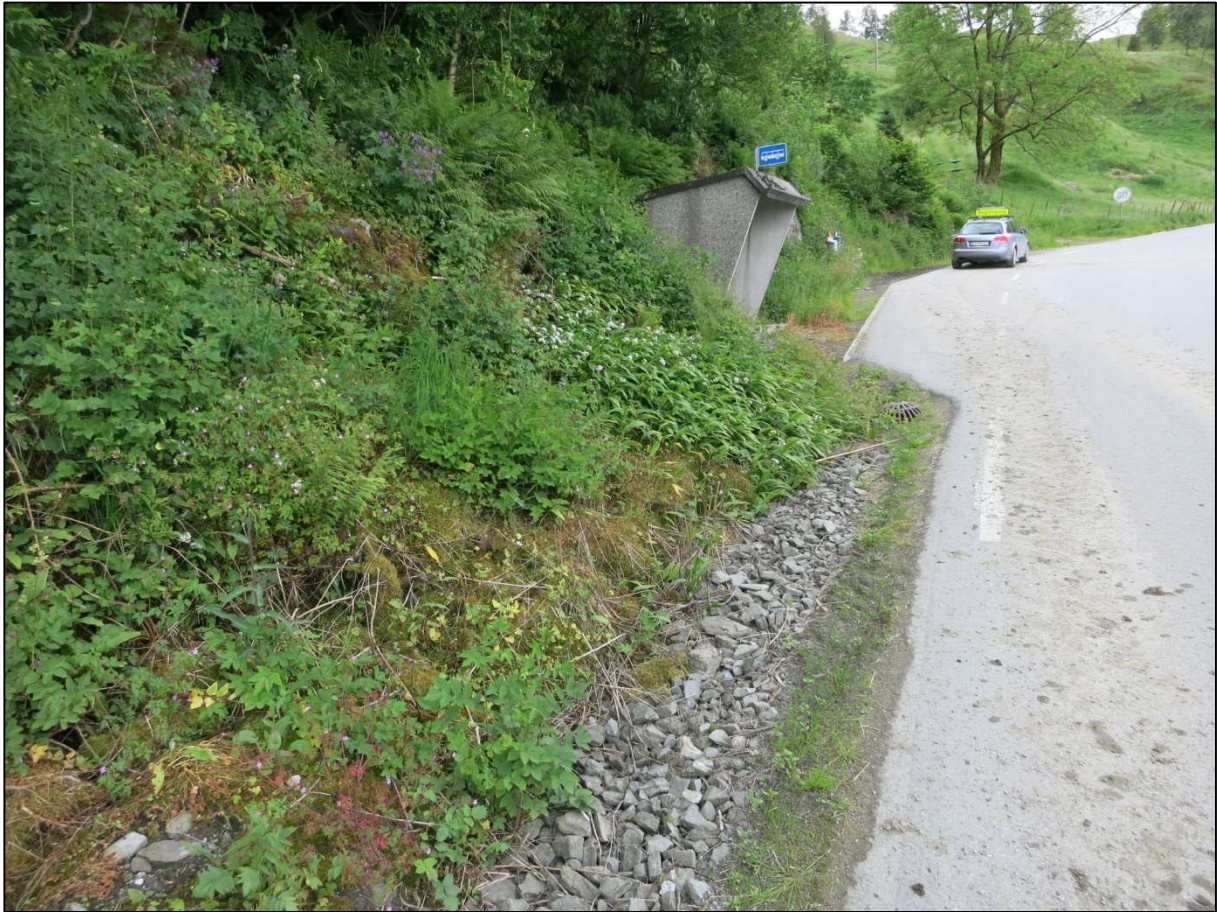
Figur 6. Edelløvskogsflora.

Lokaliteten ligger langs fylkesvei 734, ved Svolland i Vindafjord kommune. Berggrunnen består av fyllitt, glimmerskifer (NGU). Løsmassene består av forvittringsmateriale. Lokaliteten ligger i sørboreal vegetasjonssone i sterkt oseanisk seksjon (SB-O3). Avgrensning omfatter klippet sone mellom asfaltert vei, grøft og skog.

Lokaliteten er sett til naturtypen Artsrik veikant D03 etter DN Handbok 13 (2007). Vegetasjonen består av en ytterkantsone av frisk til tørr edelløvskogsflora. Av arter kan skogstorkenebb, enghumleblom, ramsløk, vendelrot, stankstorkenebb, ask (NT), kratthumleblom, kvitbladtistel, markjordbær, blekstarr og mjødurt nevnes.

Lokaliteten holdes trefri på grunn av veivesenet sin årlige kantklipp.

Kantklipp bør unngås. Vedaktig vegetasjon skal fjernes, mellom 7. og 31. august. Ikke vedaktig vegetasjon med høyde over 75 cm, klippes ned til 50 cm høyde, ved behov.

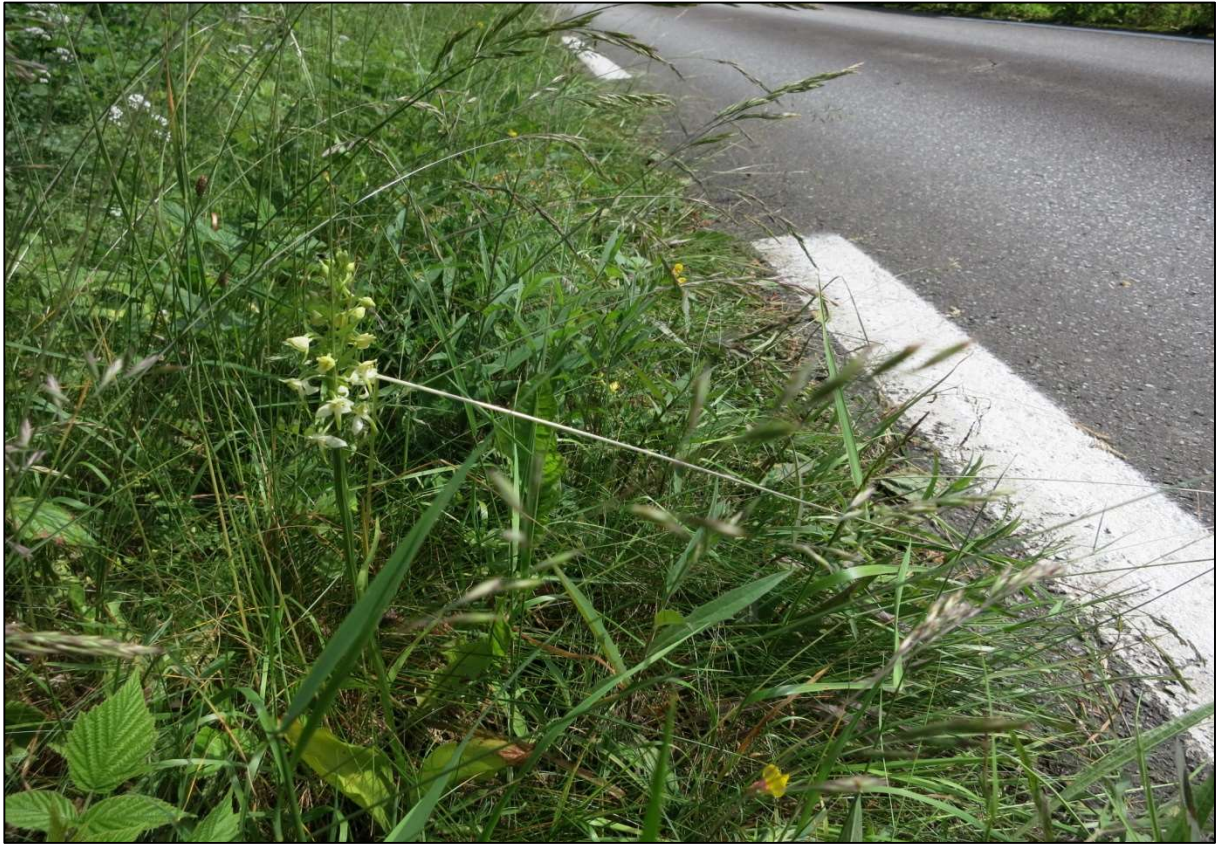
Figur 7. Rik karplanteflora med orkideen grov nattfiol.

Lokaliteten ligger langs fylkesvei 719 Tengesdalsveien, ved Nesakloppa i Suldal kommune.

Berggrunnen består av granitt (NGU). Løsmassene består av skredmateriale. Lokaliteten ligger i sørboreal vegetasjon i klart oseanisk seksjon (SB-O2). Avgrensning omfatter klippet sone mellom asfaltert vei, grøft og skog.

Lokaliteten er sett til naturtypen Artsrik veikant D03 etter DN Handbok 13 (2007). Vegetasjonen består av verdifull edelløvskogsflora. Veikanten varierer fra tørr rasmark til en frisk høystaudeutforming. Av arter kan smørbukk, skogvikke, skogsvinerot, ask (NT), stortrollurt (VU), myske, alm (NT), markjordbær, klengemaure, gjerdevikke, fuglevikke, grov nattfiol, skogsvingel, kratthumleblom, skogforglemmegei, piggstarr.

God forekomst av rødlistearten stortrollurt (VU). Ask (NT) og alm (NT) kan også nevnes.

Kantklipp bør unngås. Vedaktig vegetasjon skal fjernes, mellom 7. og 31. august. Ikke vedaktig vegetasjon med høyde over 75 cm, klippes ned til 50 cm høyde, ved behov.

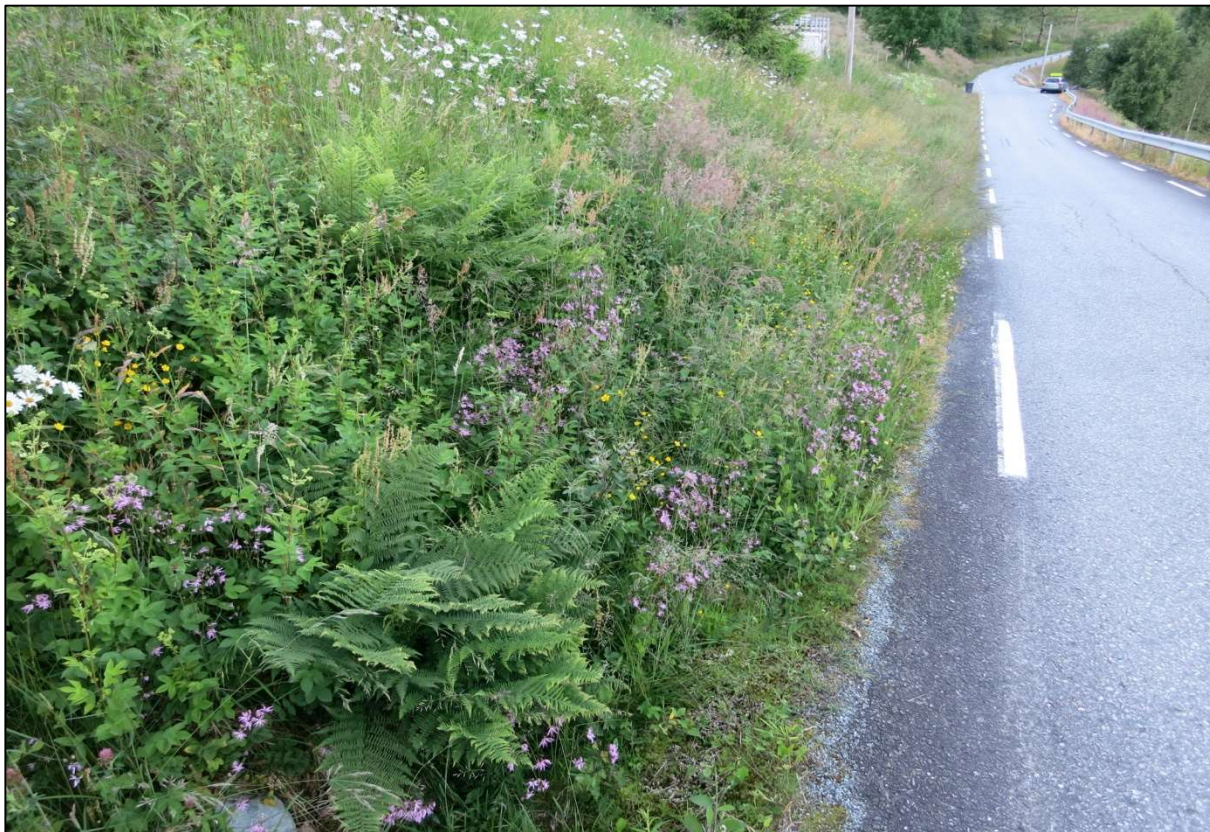
Figur 9. Engvegetasjon med hanekam.

Lokaliteten ligger langs fylkesvei 685 Bogsundveien ved Bog i Suldal kommune. Berggrunnen består av øyegneis, granitt (NGU). Løsmassene består av marine

strandavsetninger. Lokaliteten ligger i sørboreal vegetasjonssone i klart oseanisk seksjon (SB-O2). Avgrensning omfatter en skråning mellom asfaltert vei og bolig.
