# Kartlegging av ålegrasenger i Bangavågen, Hundvåg

**Marint naturmiljø, Stavanger kommune**

**Ecofact rapport: 477**

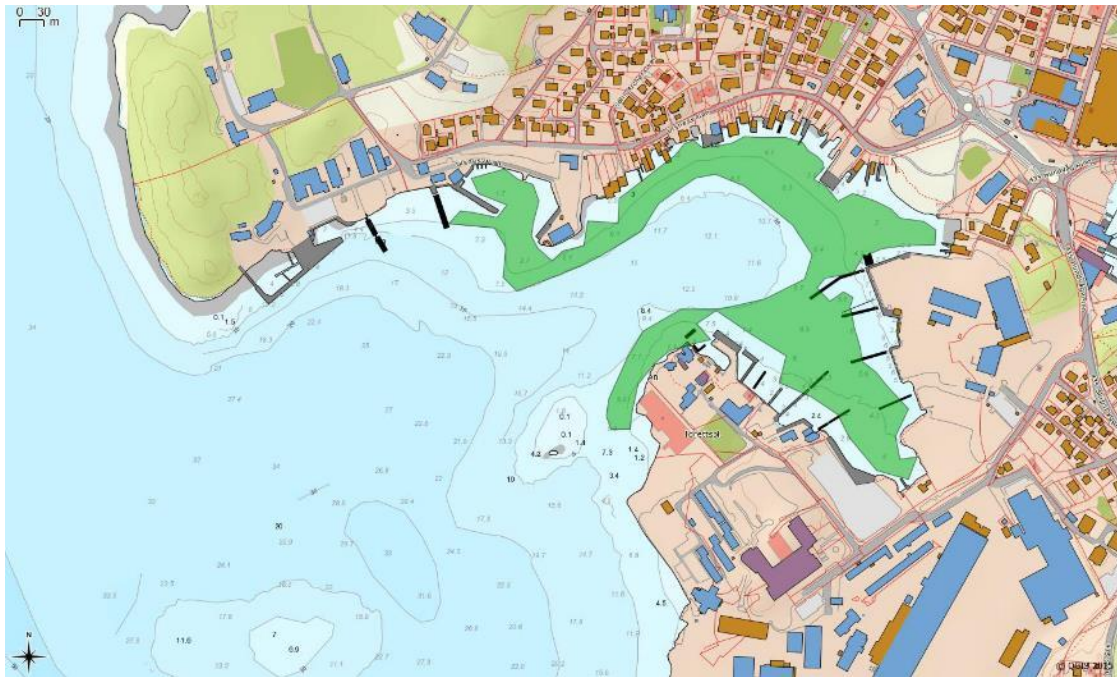
Figur 3.2. Undersøkelsesområde ligger i sin helhet inne i Bangavågen. Ålegrasengens avgrensning etter feltbefaring gjennomført i 2012 (NIVA) er markert med grønn skravor.

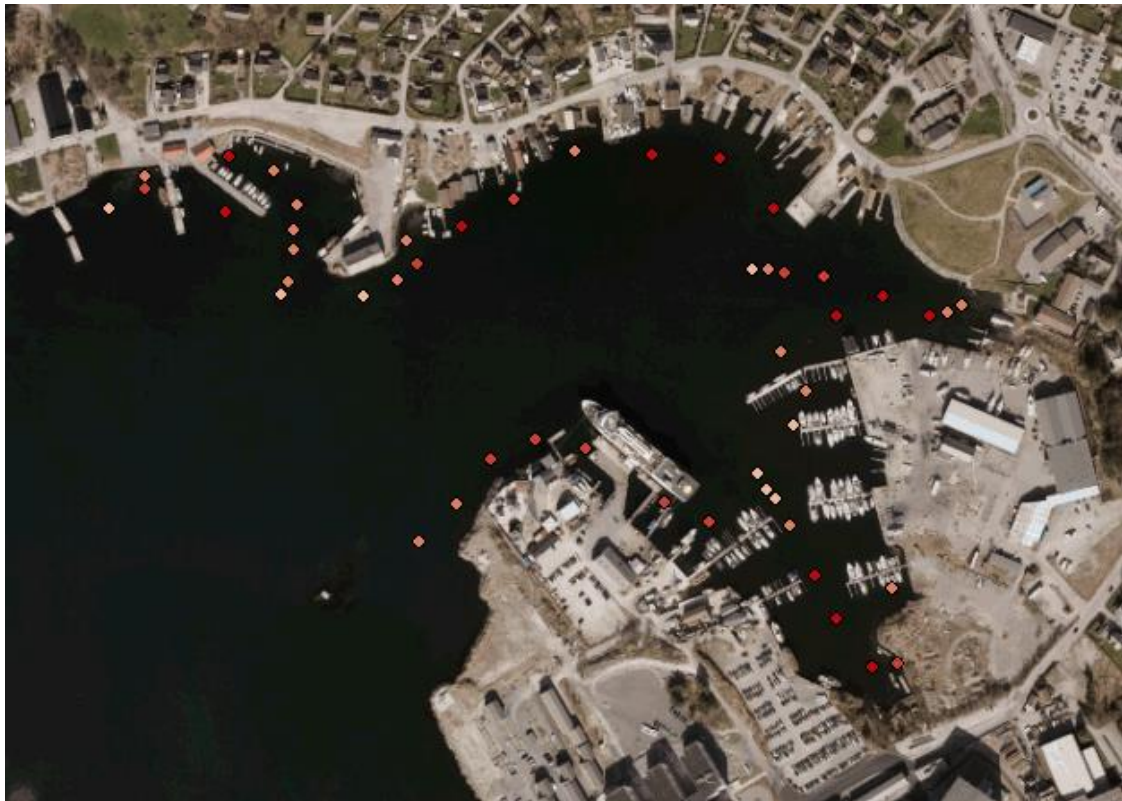
NIVA kartla i 2012 ålegrasengen i Bangavågen. Nivas kartleggingen baserer seg på verifisering i felt av modellerte avgrensninger. For å finne representative data bruker NIVA et undervannskamera på et utvalg stikkprøver. Stikkprøvene klassifiseres så etter tetthet på enga i en firedelt skala; 1-enkeltvis, 2-spredd, 3-vanlig, 4-dominerende som gjenkjennes på metningen av rødfarge i figur 5.1.

Figur 5.1. Stikkprøver fra NIVA i 2012.

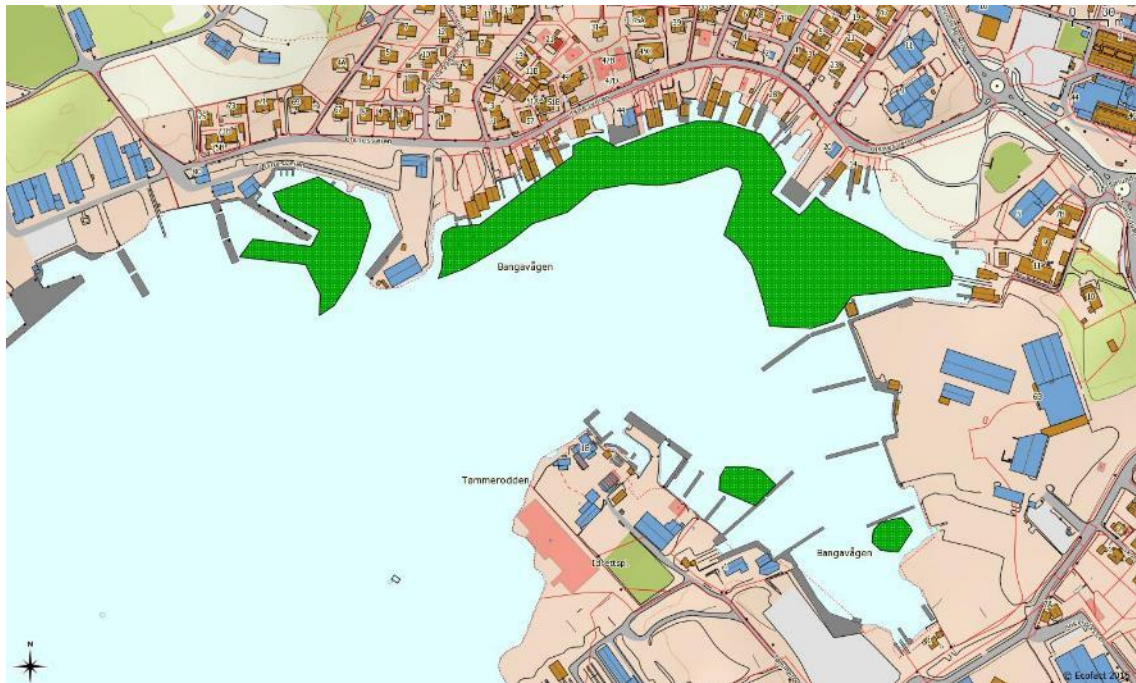
Figur 6.1. Utbredelse av ålegras i Bangavågen per oktober 2015.

Figur 6.1 sier kun noe om tilstedeværelse av ålegras, men ingenting om kvaliteten til engene. Generelt kan det sies at kvaliteten på engene var bra i de indre/grunne delene av vågen, samtidig som den var sterkt avtakende mot de dypeste områdene. Unntaket for den generelle betraktningen er inne i båthavnen i sør hvor det kun er reduserte forekomster igjen.

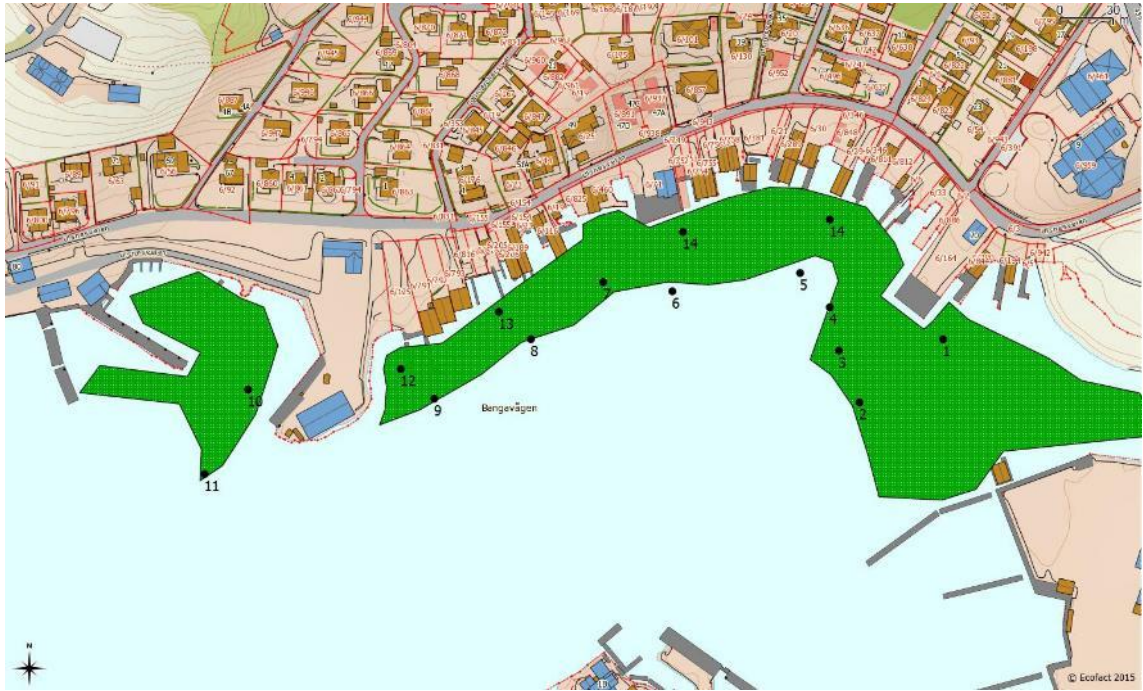
Figur 6.2. Hvert nummererte punkt gir referanse til påfølgende bilder.

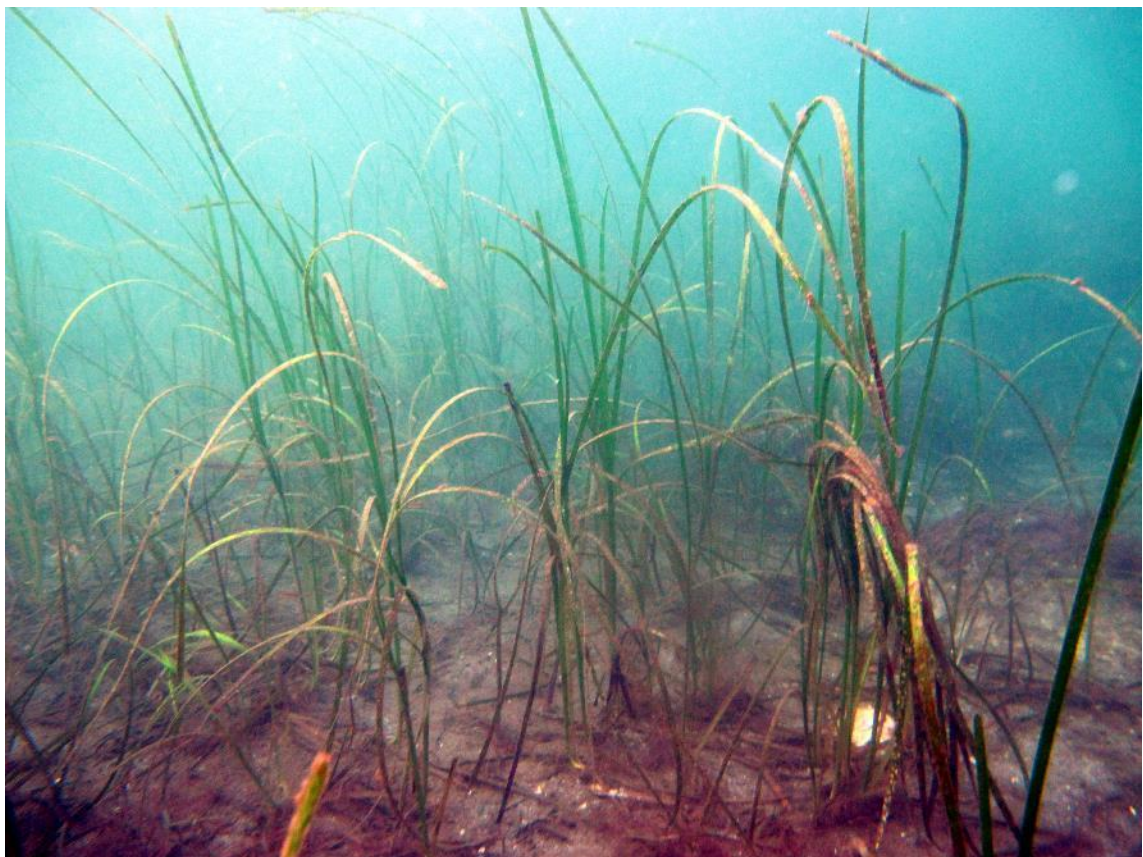
Foto 1: I dette området består engen av store velutviklede planter på +/- 1.2 meter bladlengde. Forekomsten er relativ tett. Ca. 3 meters dyp.

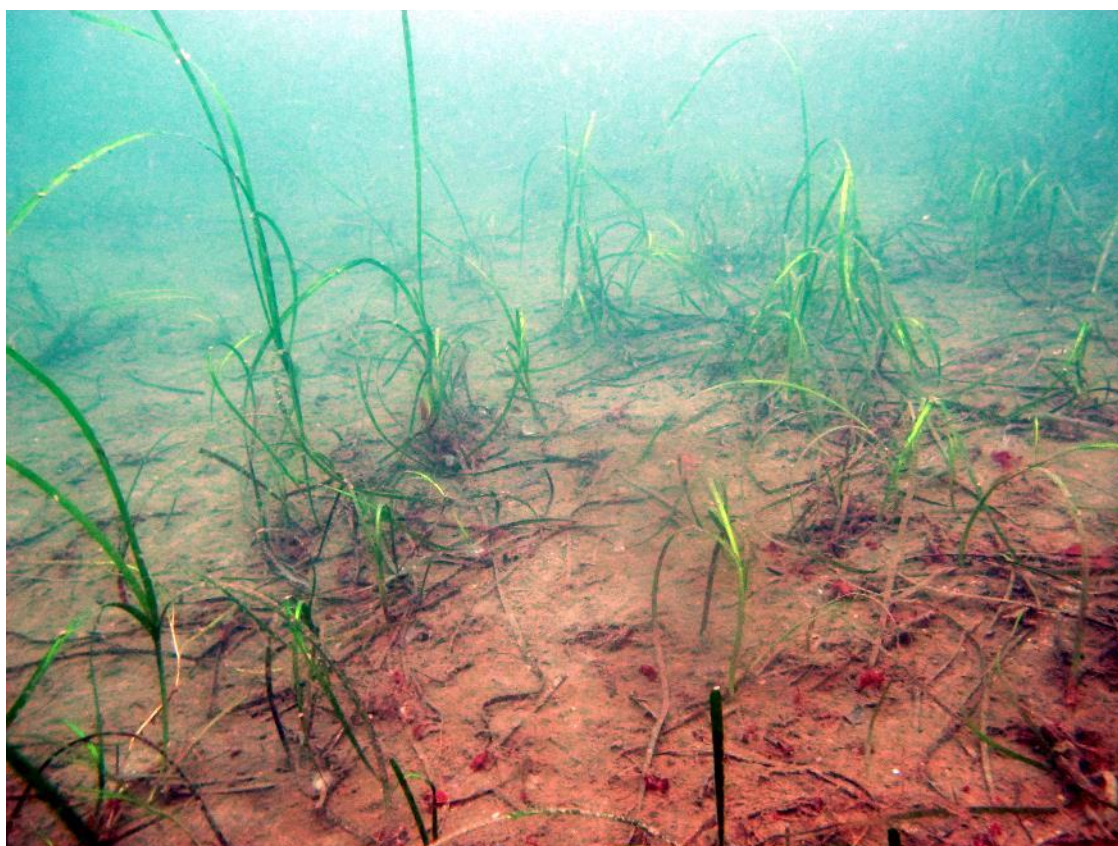
Foto 2: Dette området ligger i randsonen til forekomsten på ca. 8 meters dyp. Her er forekomsten relativt tynn. Det ligger en del degenererte blad i omgivelsene.

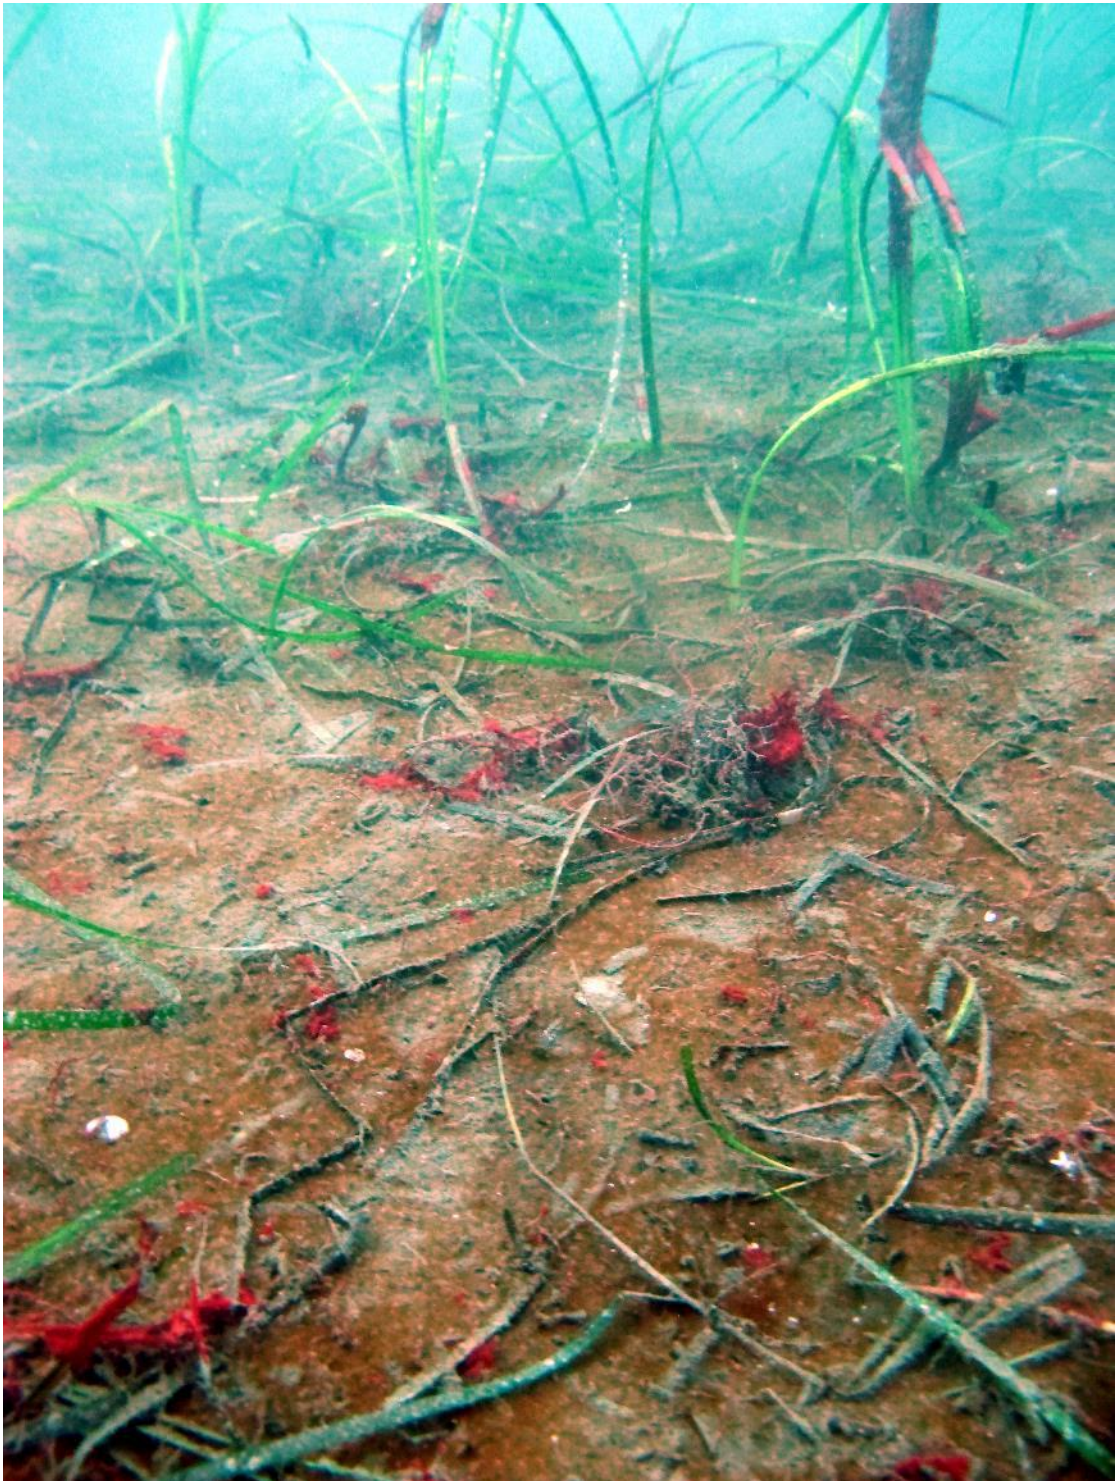
Foto 3: Dette området ligger på ca. 7 meter. Her er det som i område 3 en del degenererte planter samtidig som bestanden er tynn. Plantene som står igjen er velutviklede høye planter.

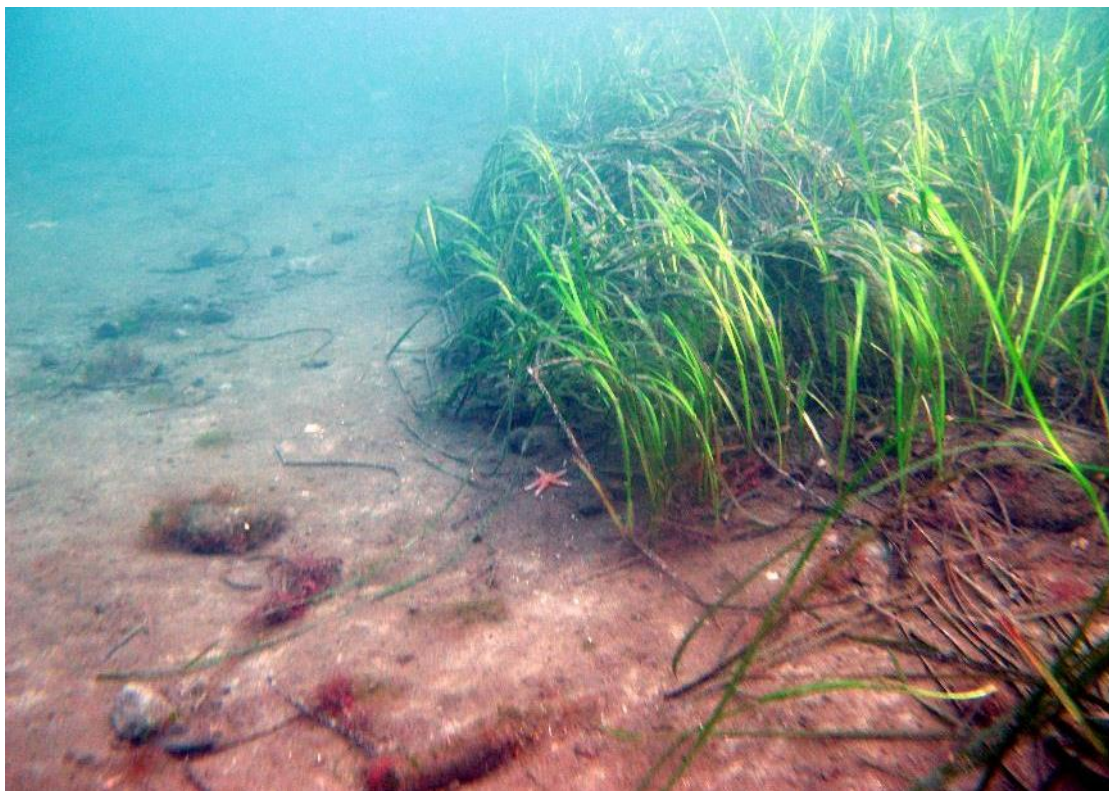
Foto 4: Ved dette punktet er det en tydelig abiotisk barriere for ålegraset, det går en tydelig grense mellom kraftige velutviklede planter og ingen forekomst av ålegras.

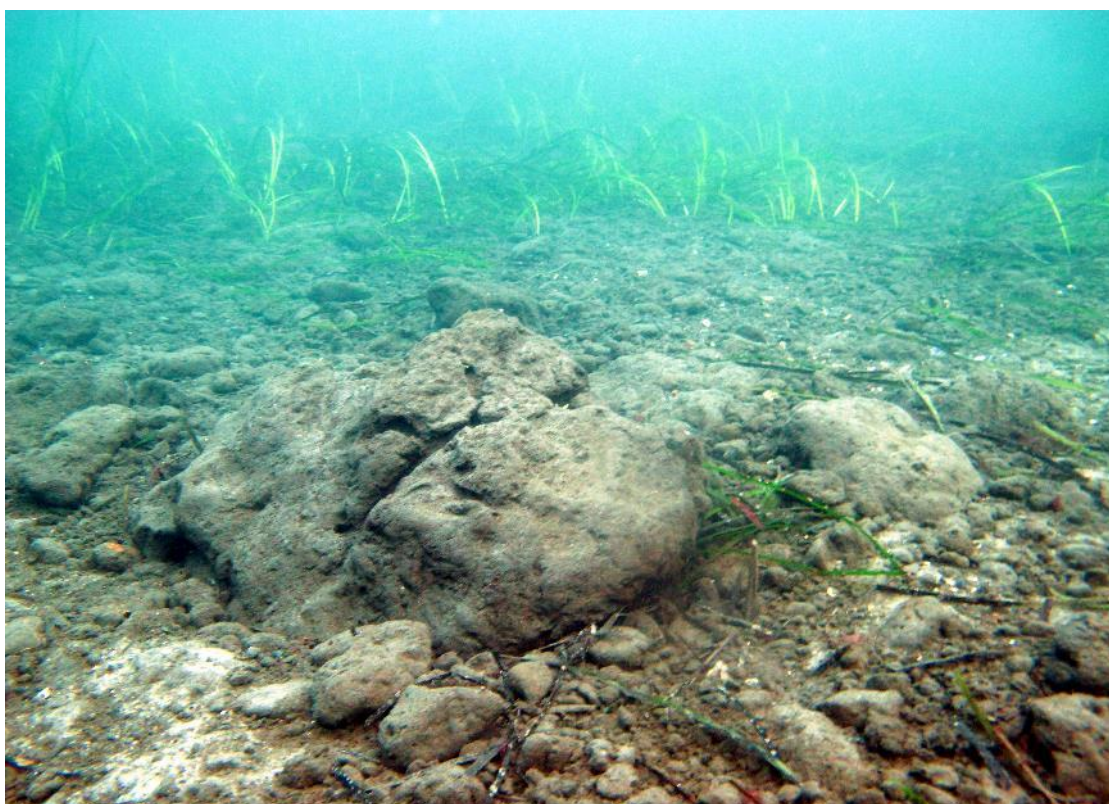
Foto 5: Her var det flere steder jord på sjøbunnen. Hvilket opphav disse jordklumpene har er uvisst. I de samme områdene var det fravær av ålegras. Man ser ålegras i bakgrunnen.

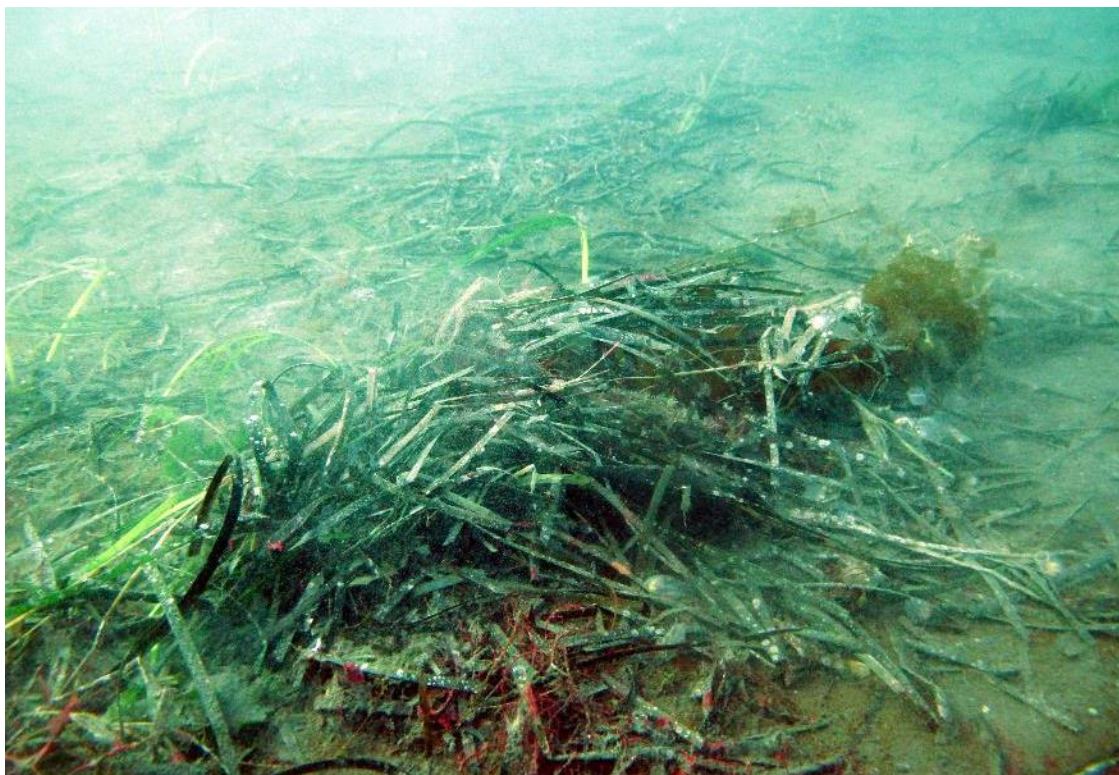
Foto 6: Her var det kun degenerert ålegras å finne. Mellom 6-9 meter var bunnen dekket av degenerert ålegras.

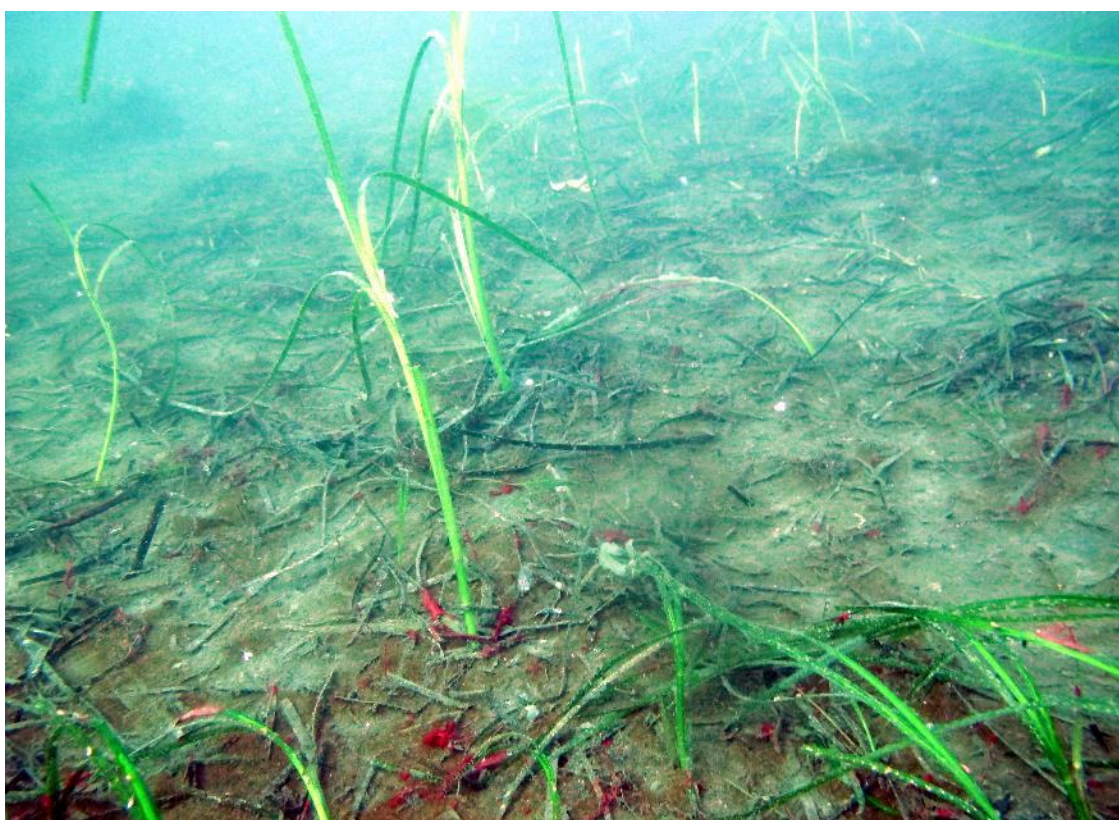
Foto 7: Randsonen på ca. 6 meter. Dette området ligger like over områdene med mye dødt ålegras. De gjenværende plantene er store og velutviklede og er trolig de plantene som har hatt best forutsetninger for å overleve det som er årsaken til ålegrasengens tilbakegang.

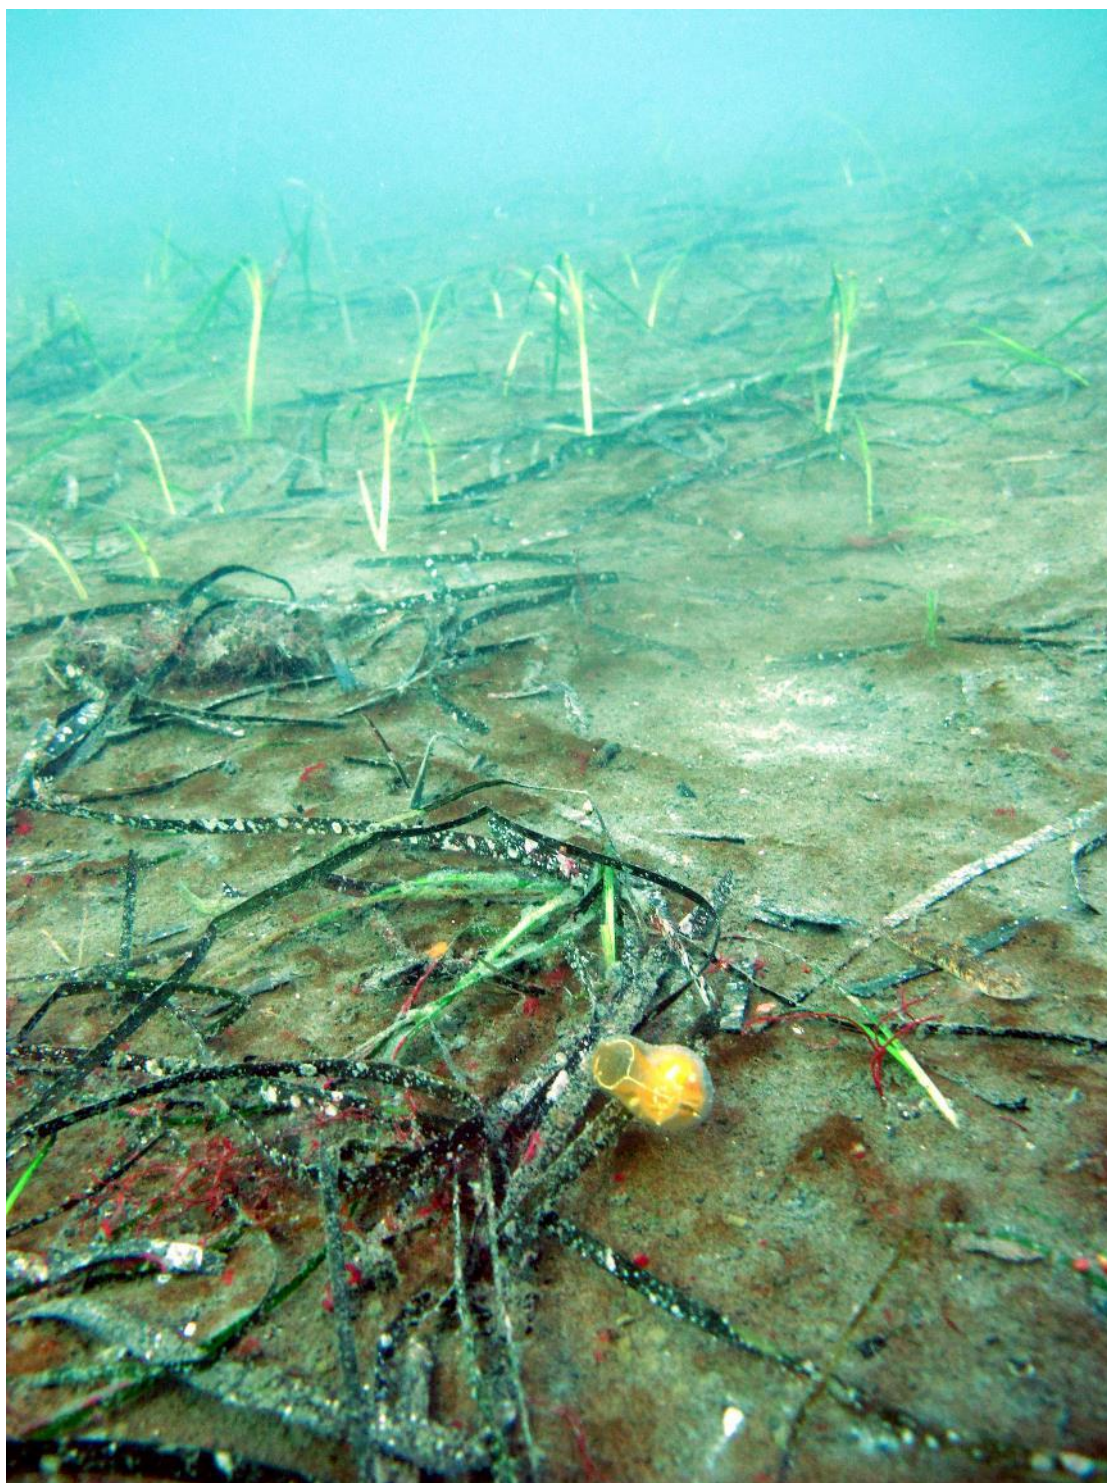
Foto 8: Ved denne lokaliteten finner man spredte skudd av ålegras som er friske.

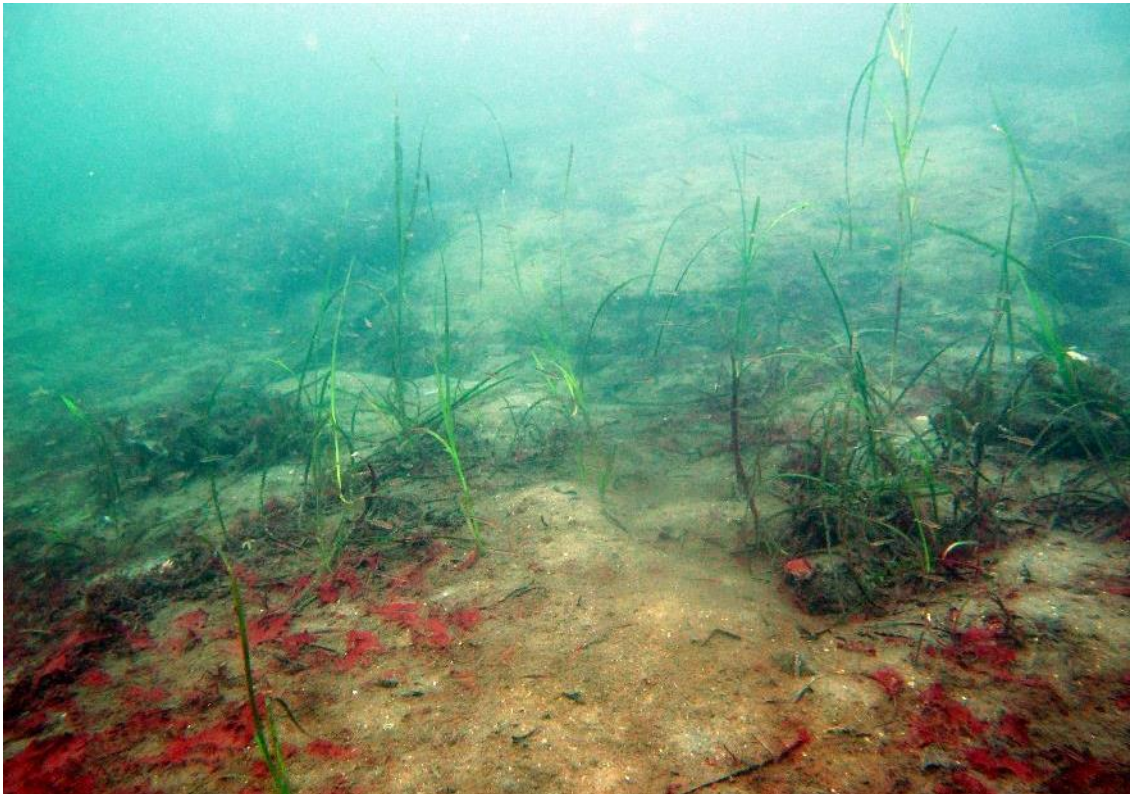
Foto 9: Her var det abiotiske forhold som gjorde at ålegraset ikke vokste under 4,5 meter. Under denne forekomsten var det fjell i dagen og ikke noe egnet substrat for ålegras.

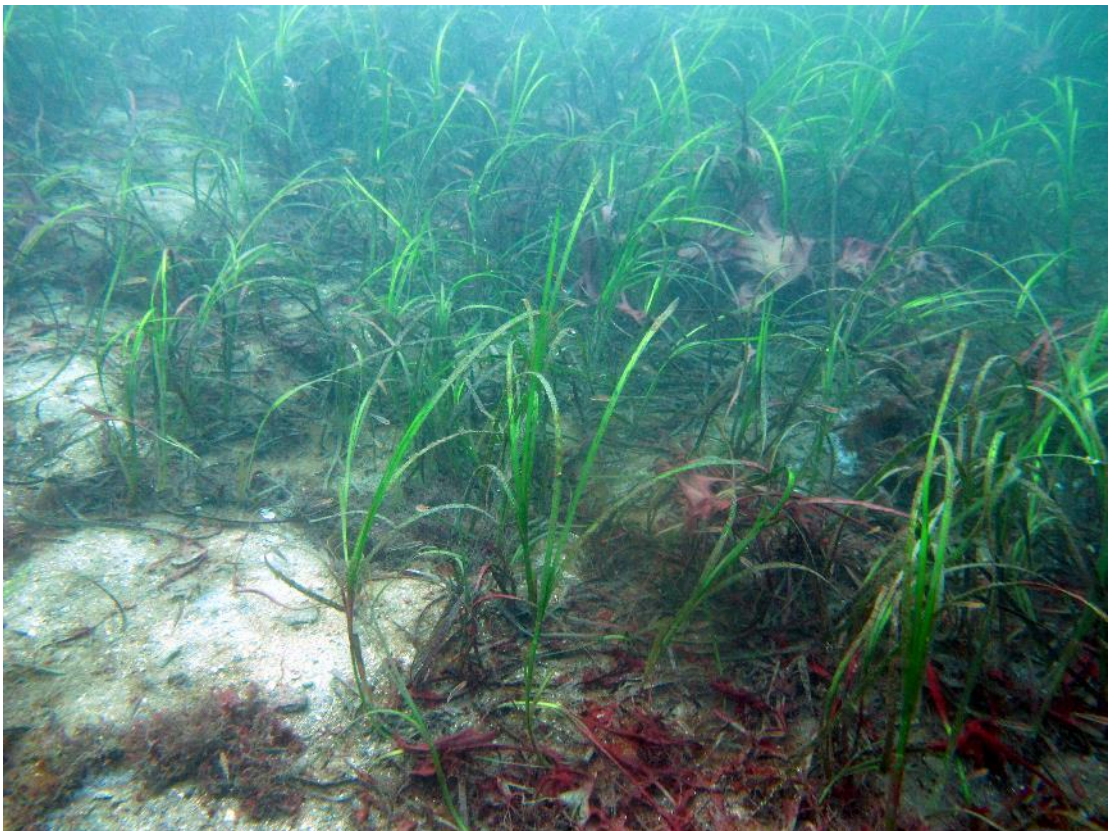
Foto 10: Tett bestand med friske blader med en generell lengde på over 1 meter i dette området.

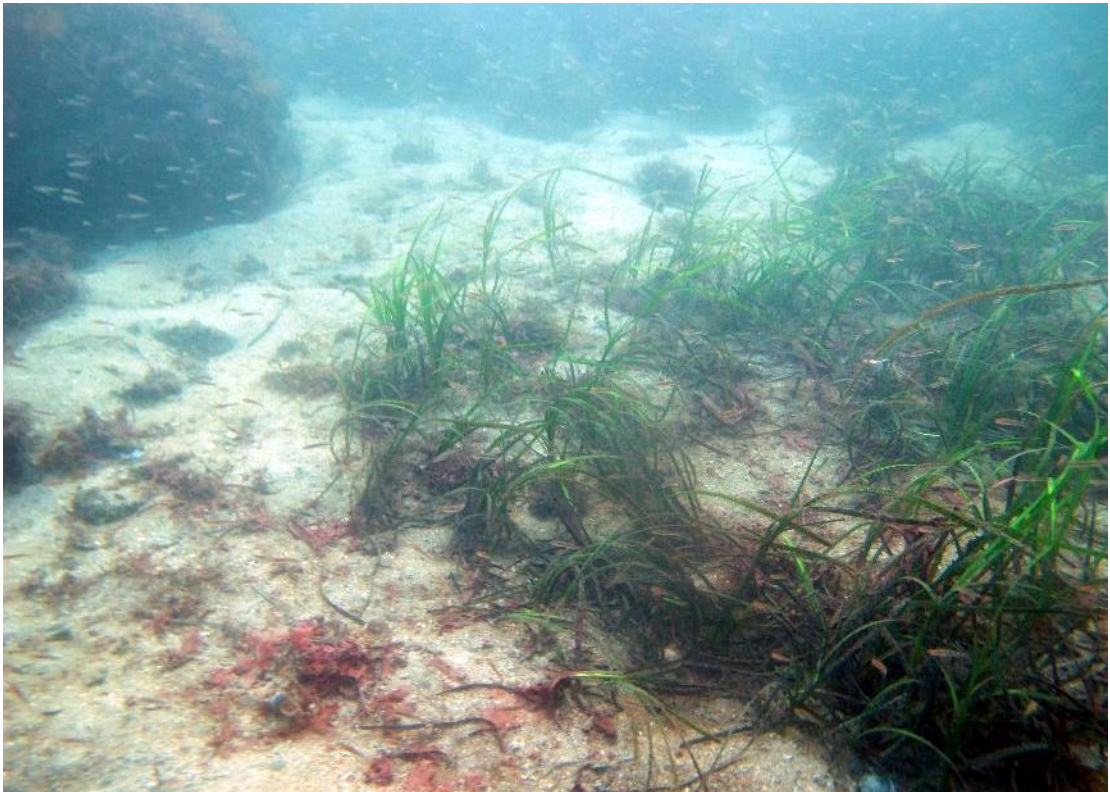
Foto 11. Randsone både mot dybde (ca 8 meter) og substrat (blokk til venstre). Ellers synes ålegrasenga å være i god stand.

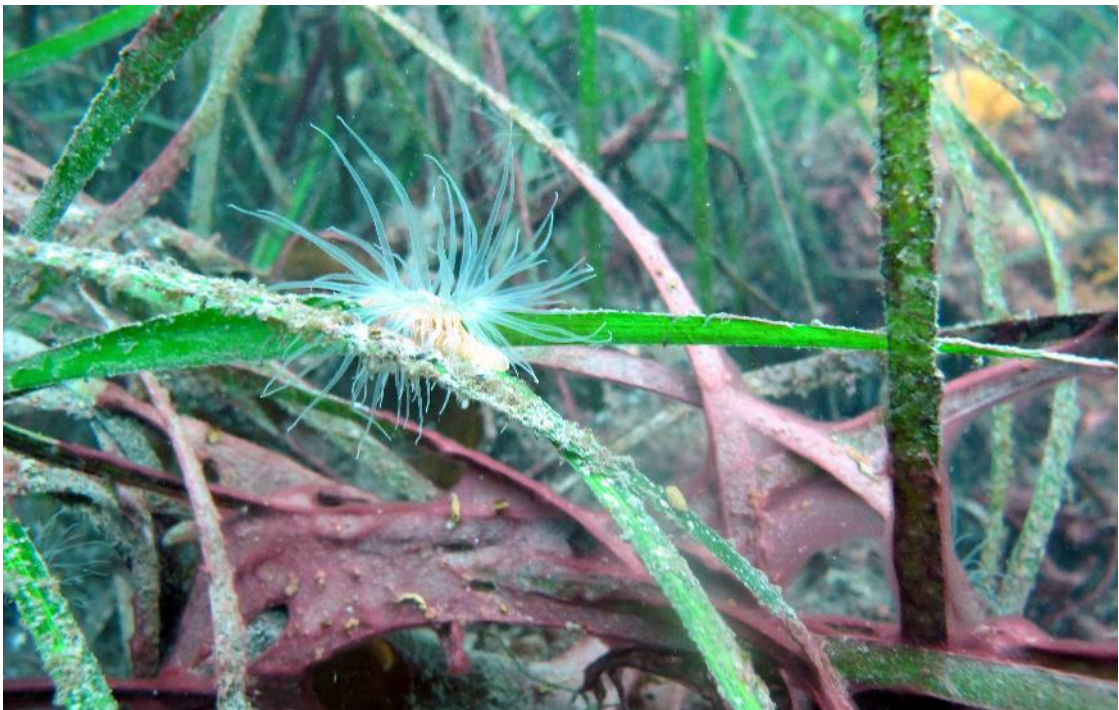
Foto 12. Ca 3,5 meters dyp. Ved denne lokaliteten er enga frisk på tross av det som trolig er et soppangrep (rødt belegg). Enga har flere epifytter som kjennetegner ei frisk eng med kontinuitet, her illustrert med ei ålegrassjøre.

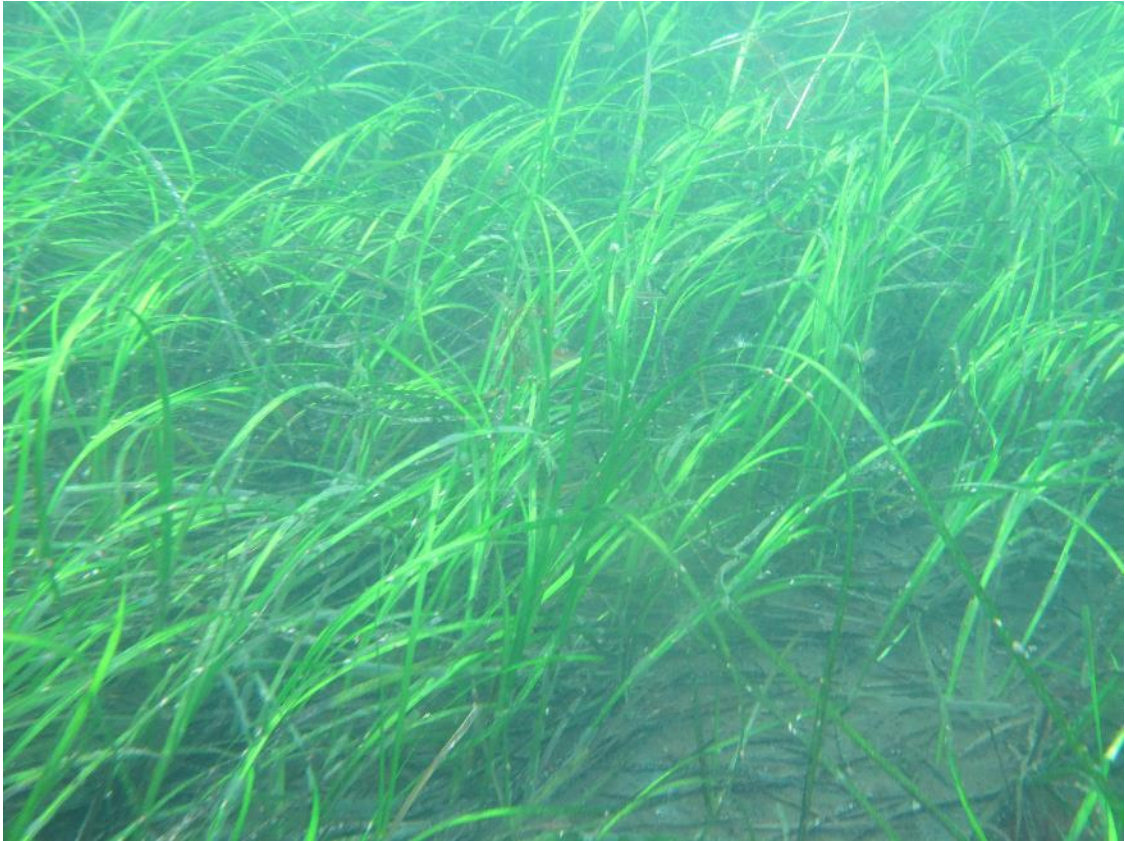
Foto 15. Her finner vi et større område med meget tett bestand ålegras.

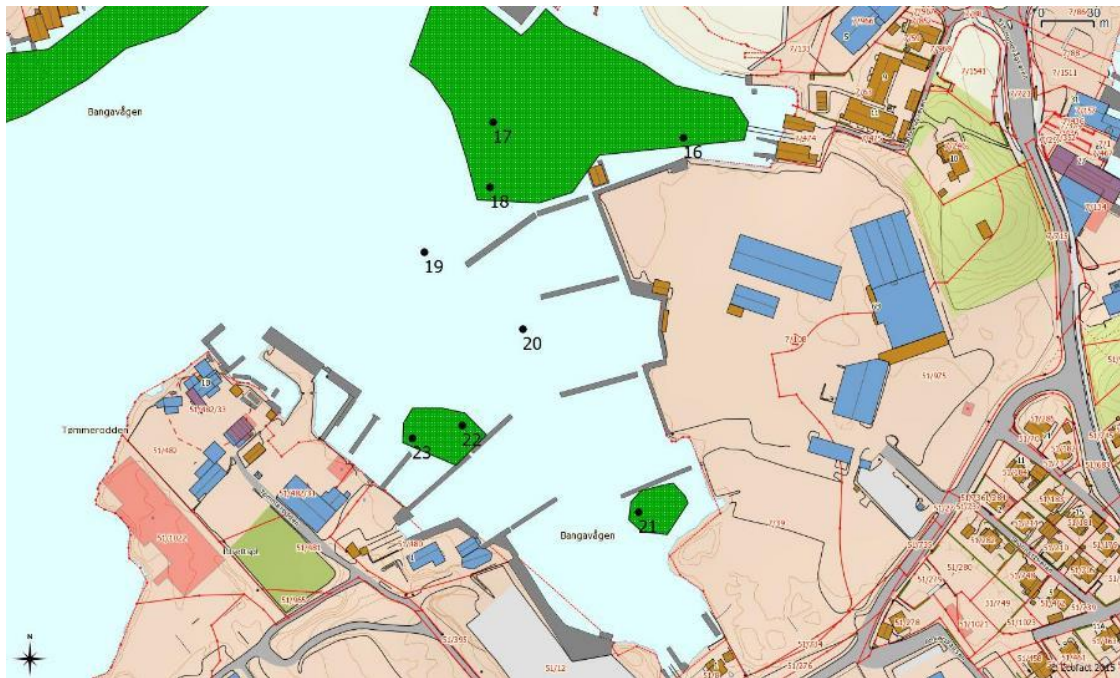
Figur 6.3. Hvert nummererte punkt gir referanse til påfølgende bilder.

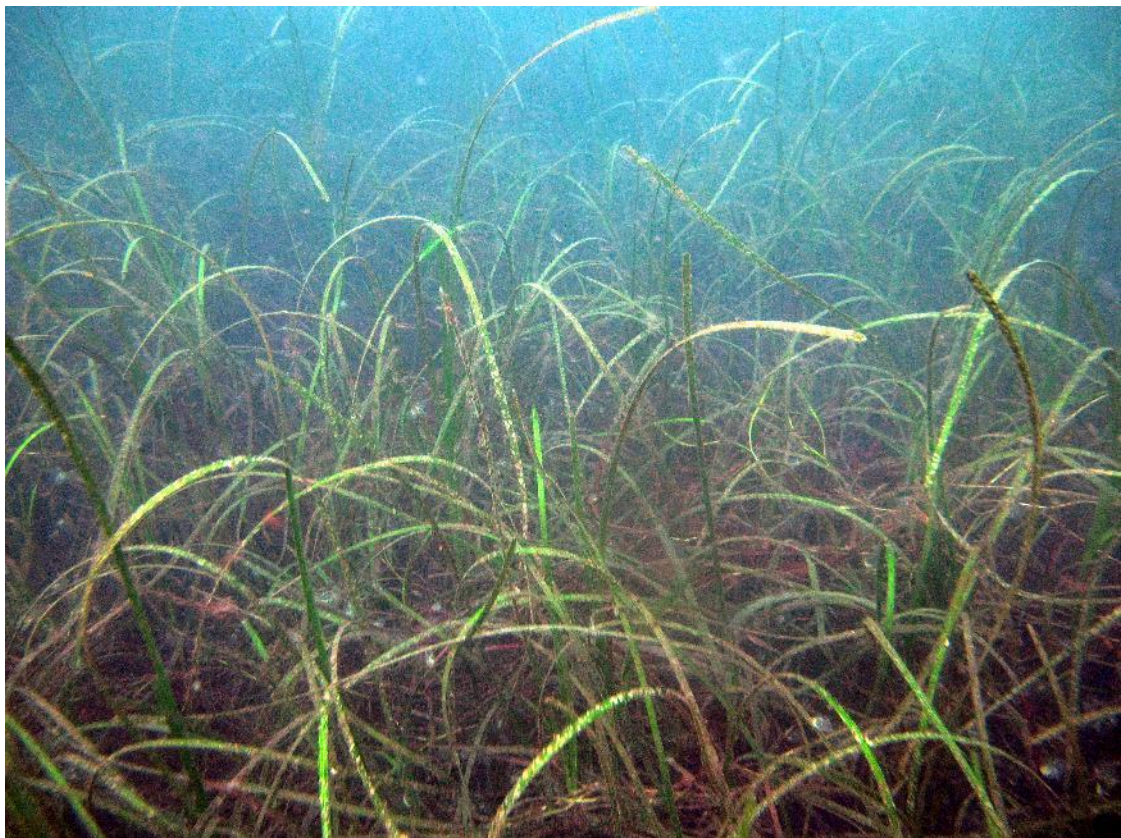
Foto 16: Vital ålegras eng i de innerste delene. Ca 4 meters dyp.

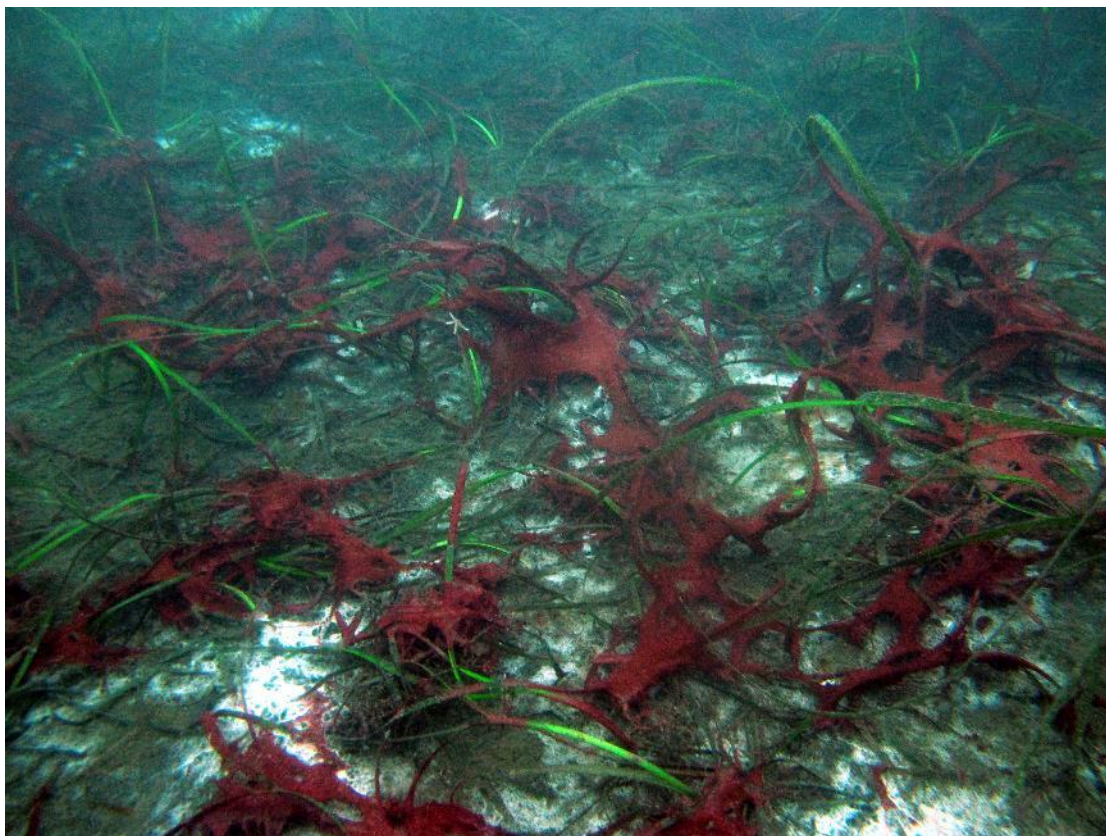
Foto 17: 7-8 meters dyp. Mye dødt ålegras i nedbrytningsfasen.

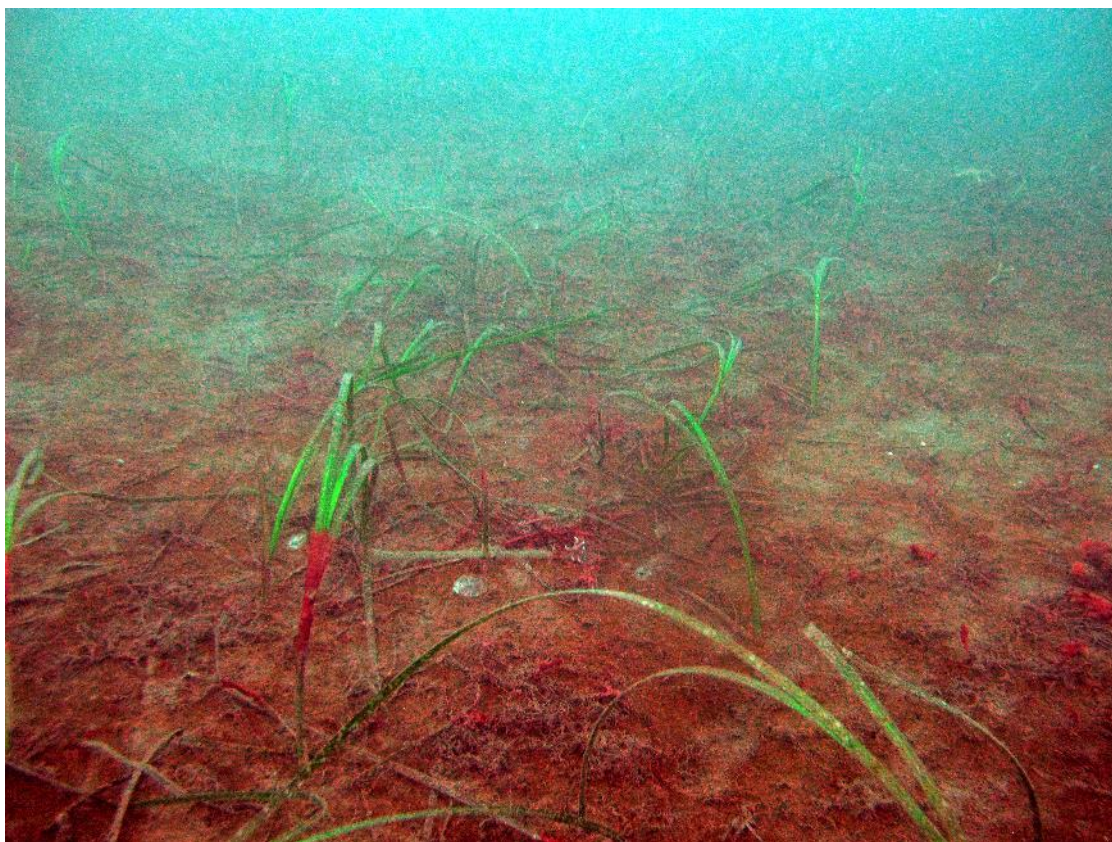
Foto 18: Området har en tynn bestand Ålegras. Ca. 7 meters dyp.

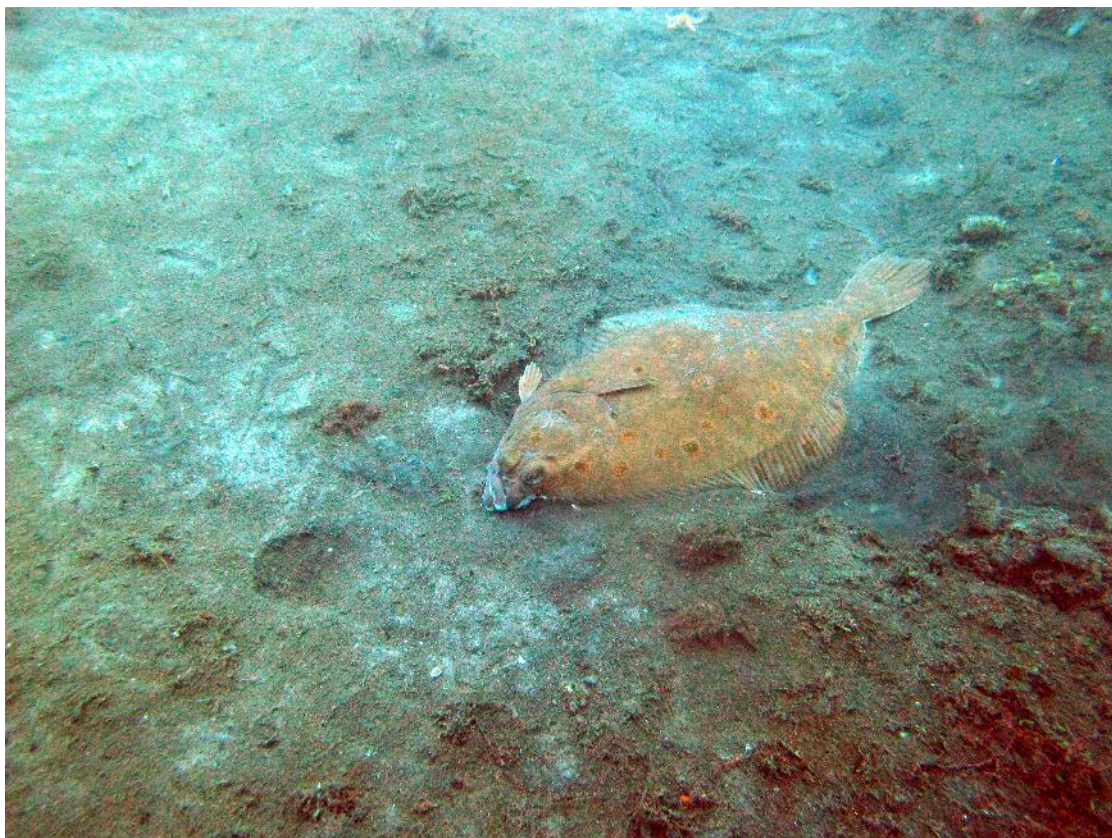
Foto 19: I dette området finner vi ingen tegn til ålegras. Verken levende skudd eller blader i nedbrytningsfasen.

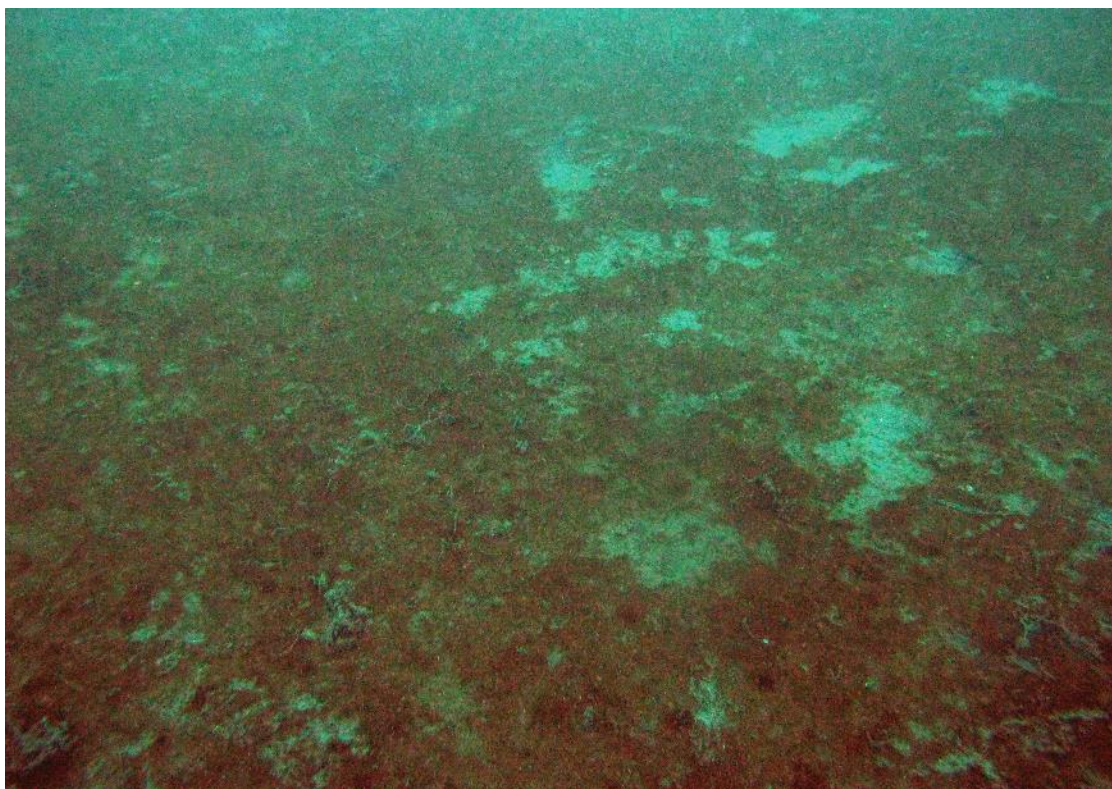
Foto 20: Samme som ved foto/punkt 19, kun mudderbunn uten tegn til ålegras.
