# Kartlegging av ålegrasenger i Bangavågen, Hundvåg

**Marint naturmiljø, Stavanger kommune**

**Ecofact rapport: 477**

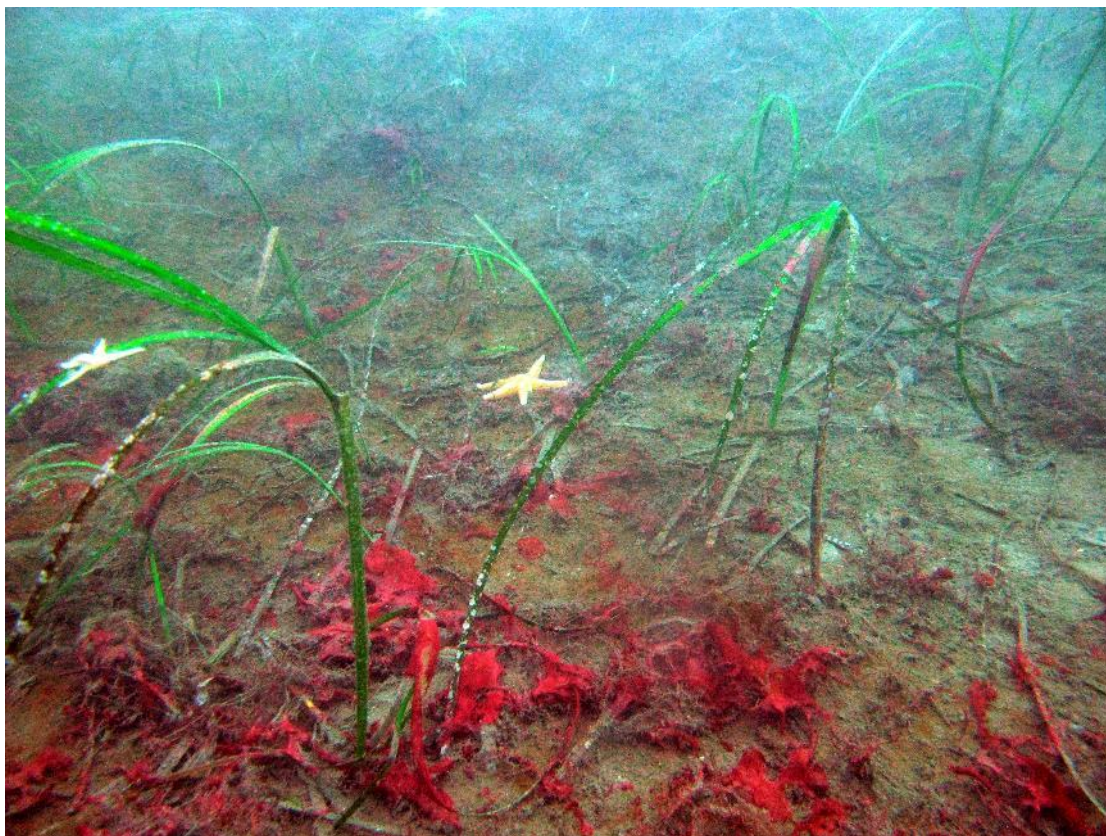
Foto 21: En mindre avgrensning av ålegraseng. Hele forekomsten fremstod å befinne seg i randsonen med mye nedbrutt plantemateriale.

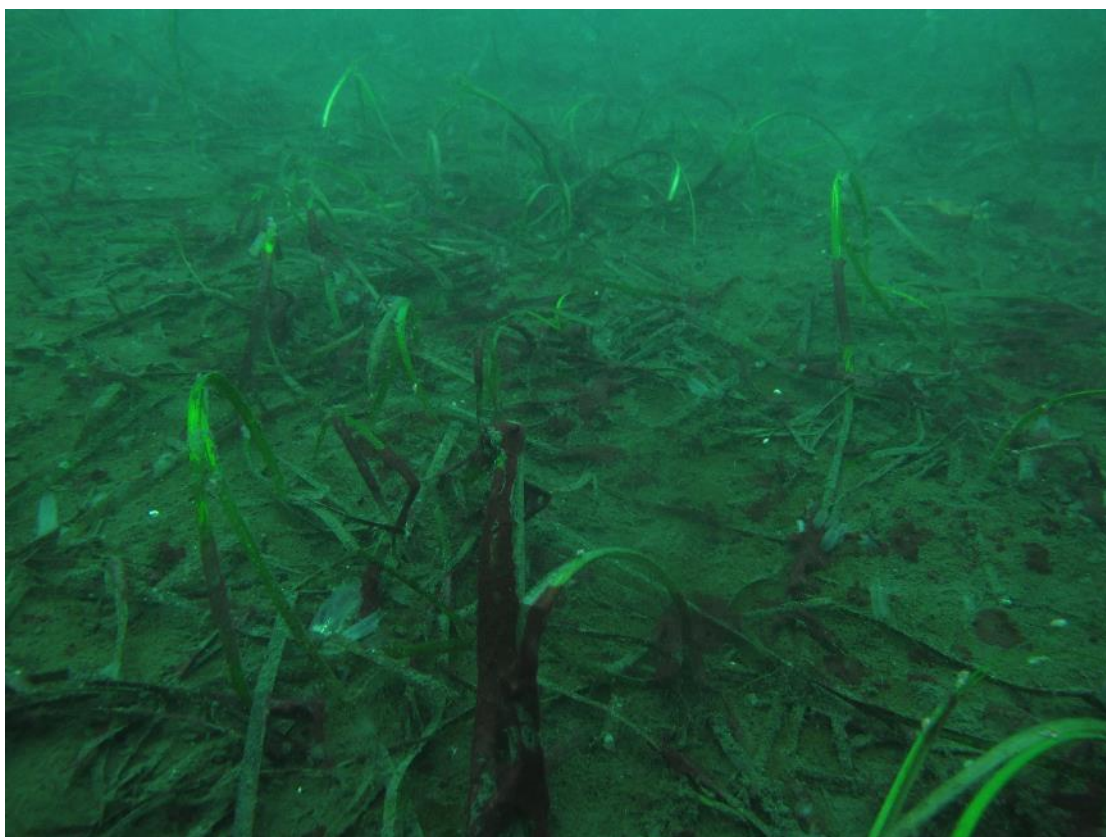
Foto 22: En mindre avgrensning av ålegraseng som ligger litt i bakevja for anleggsarbeidene. Engen er av dårlig kvalitet i ytterkant.

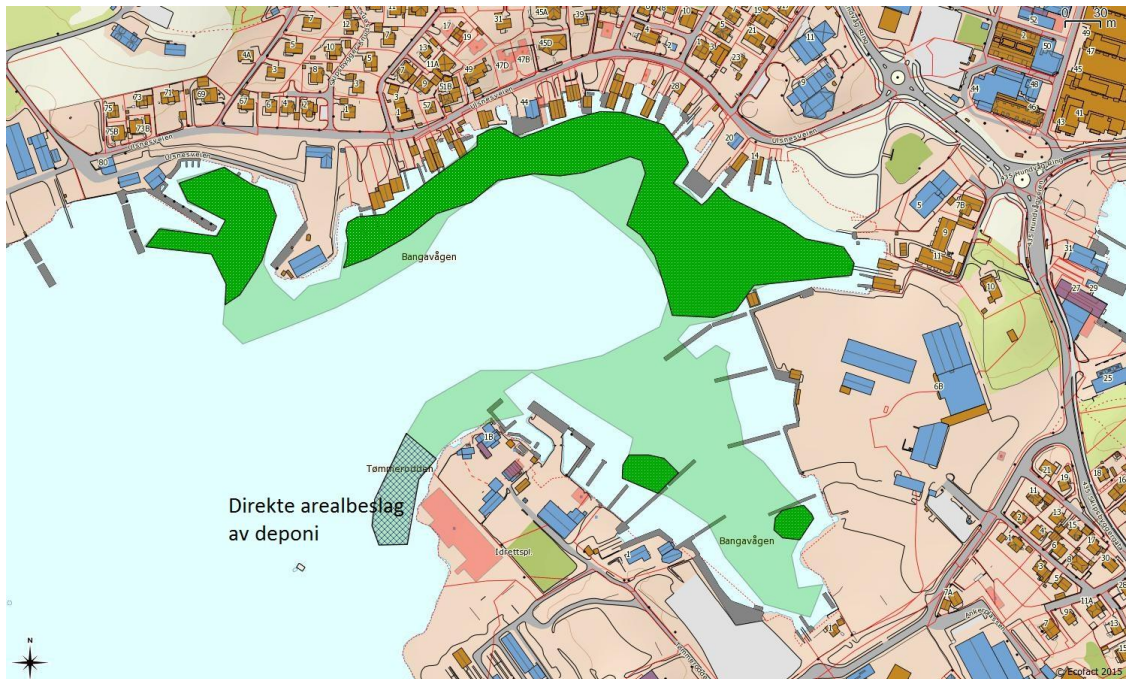
Som følge av befaringen i Bangavågen utført 12. og 13. oktober 2015 kan man konkludere med at ålegrasengen er sterkt redusert. Arealet med avgrenset ålegras er per oktober 2015, rett i overkant av 30 daa, mot 67 daa i 2012. Figur 7.1 illustrerer tilbakegangen fra avgrensningen foretatt i 2012. Avgrensningen er redusert med 55 prosent.

Figur 7.1. Illustrerer tilbakegangen fra 2012 til 2015. Lys grønn skravur er avgrensningen fra 2012, mens mørk grønn er avgrensningen fra 2015. Skravur ved Tømmerodden viser arealer under direkte arealbeslag.

Hvis det skal gjøres forsøk på å ta hensyn til ålegrasengen ved en eventuell deponering av masser så anbefales det å bruke NIVAs avgrensning fra 2012, da denne avgrensningen er mer representativ for ålegrasengens potensielle utbredelse. Man kan ikke se vekk ifra at ålegrasengen igjen vil få større utbredelse når kilden til høy turbiditet opphører og tilgrensende anleggsarbeid avsluttes.
