# Utredning av konsekvenser for naturmangfold ved detaljregulering av Austertana havn

**Ecofact rapport: 533**

Det er planer om en småbåthavn ved utløpet av Čammajohka i Leirpollen. Det er snakk om flytebrygge og naust på sørsiden av utløpet.

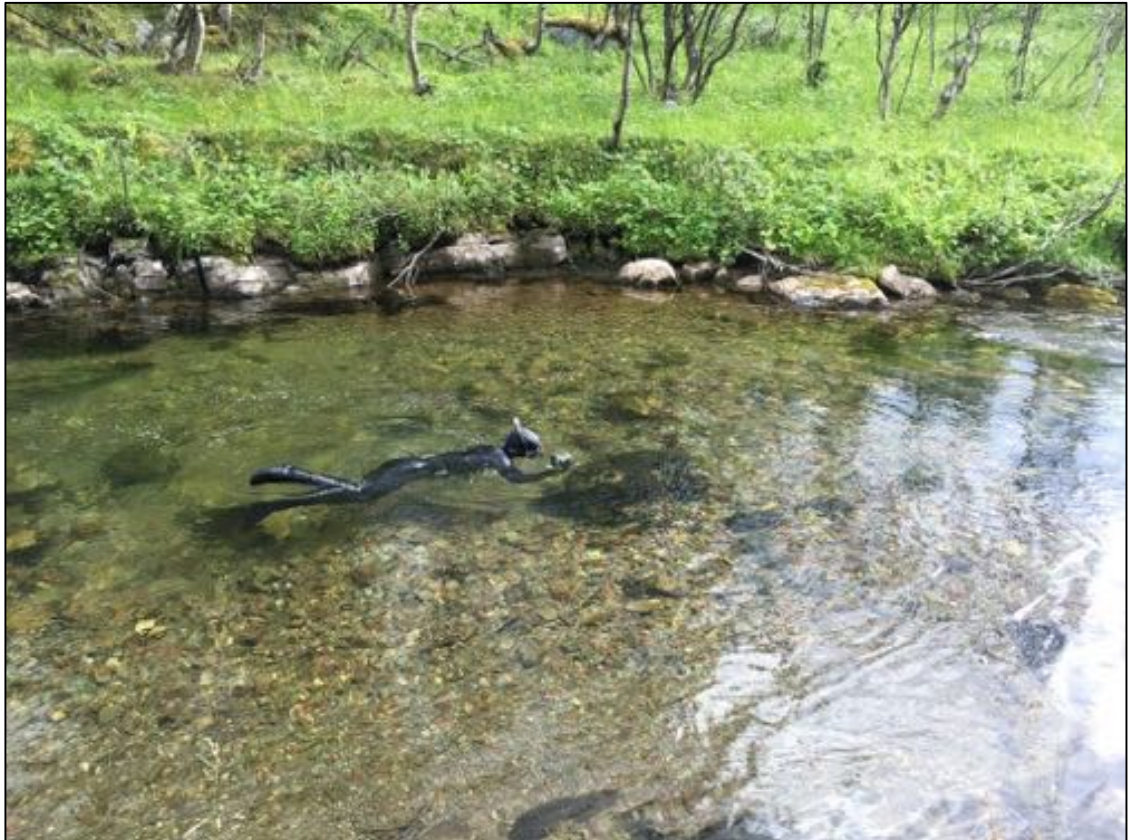
Figur 5. Drivtelling i Čammajohka. Foto: Kristin Sommerseth Johansen.

Drivtelling foregår ved at en person iført våtdrakt, maske og snorkel driver/svømmer med strømmen nedover elva. Antallet drivtellerer må tilpasses bredden på og sikt i elva. I Čammajohka var det hensiktsmessig med kun en drivteller. En medhjelper

fulgte drivtelleren på land nedover elva. Etter hver kulp ble informasjonen om observasjonene i elva gitt til medhjelperen på land. Partier i elva med veldig lav vannstand, mye stein og sterk strøm ble forbigått på land. På grunn av drivtellerens kontakt med bunn og bunnvegetasjon, ble det regelmessig tatt pauser underveis slik at elva fikk renses seg og god sikt ble opprettholdt gjennom hele drivetellingen. Drivtelleren var også utstyrt med kamera med dykkehus. Det ble regelmessig tatt undervannsfilm og bilder av fisk og bunnforhold nedover i elva. Sikten under tellingen var god (5-10 meter).

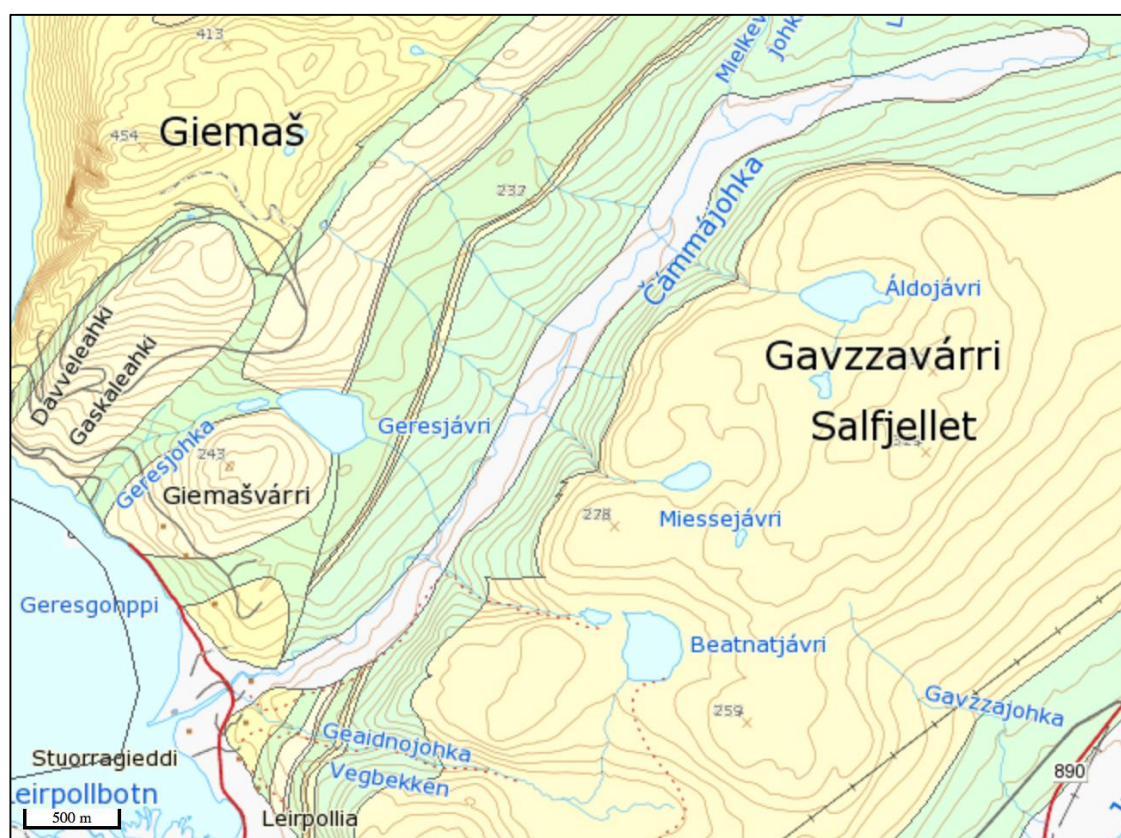
Figur 6. Berggrunnskart over influensområdet. Grønn farge indikerer leirstein, slamstein og fin sandstein i Vestertanagruppen. De hvite arealene er områder som er overdekket av betydelig mengde sedimenter.

Čammajohkas dalføre domineres av sedimentære bergarter. Det er snakk om slamstein, leirstein og fin sandstein, delvis med rødfiolett farge. Siden den er relativt utsatt for frostvitring dannes det rikelig med blokker i ulike størrelser som gir forskjellige substrater i elva.

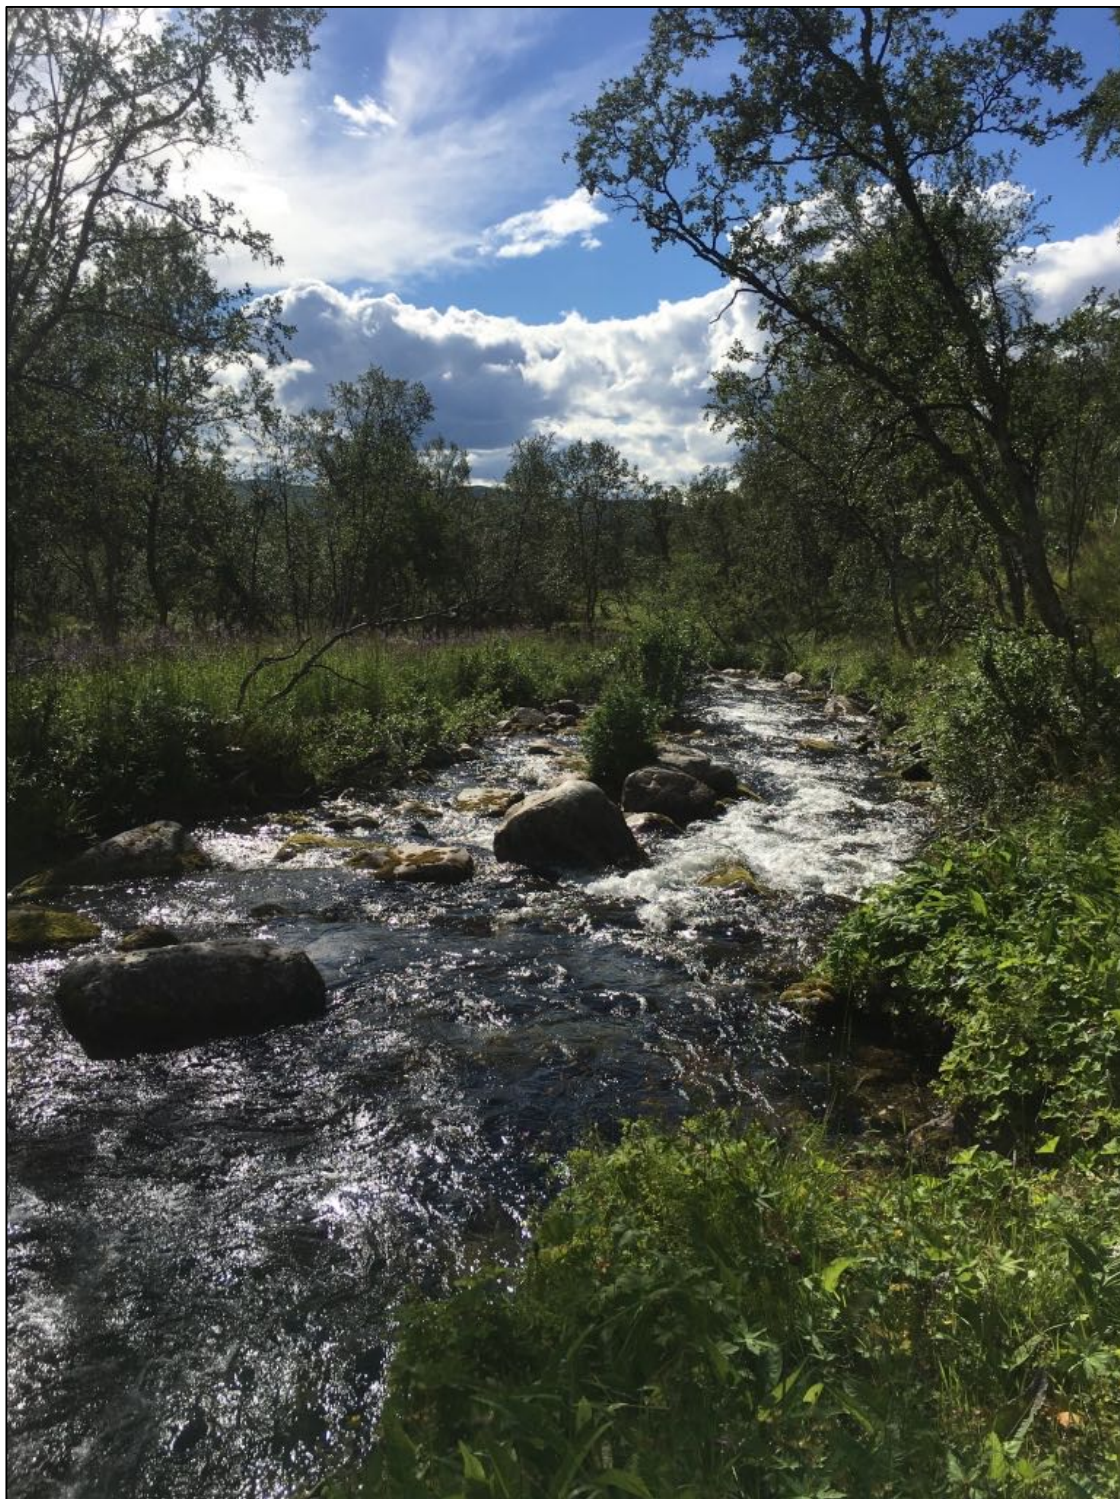
*Figur 8. Typisk parti fra Čammajohka. Foto: Kristin Sommerseth Johansen.*

Čammajohka er en smal elv med flere mindre kulper, til dels stri strøm og kun enkelte større kulper. På dagen for vår drivtelling var det pent oppholdsvær, og normal vannstand for årstiden. Det ble det registrert 200 røyer og 13 ørreter. Det ble observert 5 fisk ved utløpet som med sikkerhet er bestemt til sjørøye. Likeledes ble det

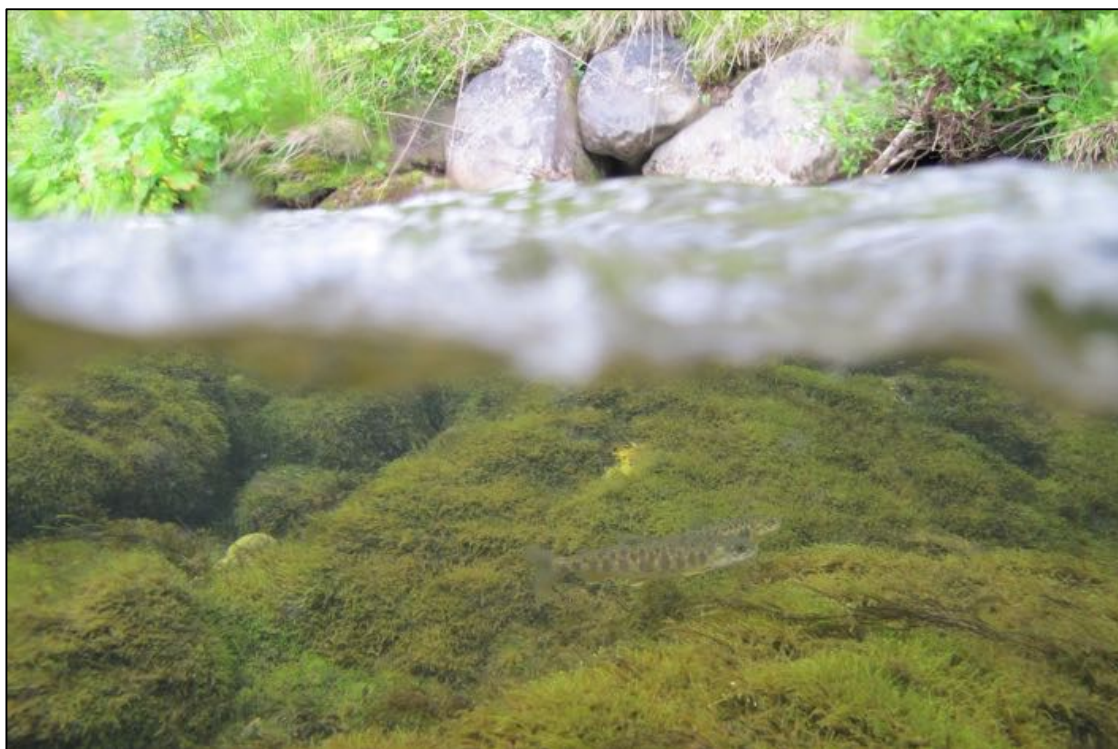
Figur 10. Røye observert i en av kulpene i elva. Bunnen på stedet var godt begrodd. Foto: Øyvind Haugland

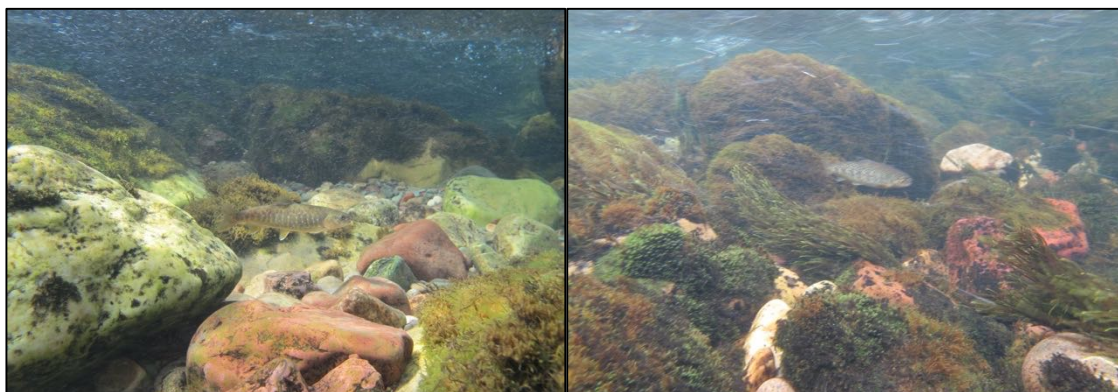
Figur 11. Røye (bilde til venstre) og ørret (bilde til høyre) i Čammajohka. Bildene viser også hvordan bunnforholdene er i elva.

Oppvekstforholdene vurderes til å være middels til gode. Elva er jevnt begrodd på bunnen og har ellers mye store og mellomstore steiner for skjul. Gode gyteområder finnes derimot kun i de nedre delene av de største kulpene i elva, og tilgangen på gode gyteområder kan være en begrensende faktor for produksjon i elva. Røya ble observert på de stillere partiene i elva og oftest på brekket av kulpene. Det ble observert jevnt med fisk i så og si alle de undersøkte små og store kulpene under drivtellingen. Etter kriteriene i Haugland & Hjelle 2015 ble fyllingen ved brua over Čammajohka vurdert til ikke å være noe vandringshinder for fisk. Det ble registret både røye og ørret også i kulpene nedstrøms brua.

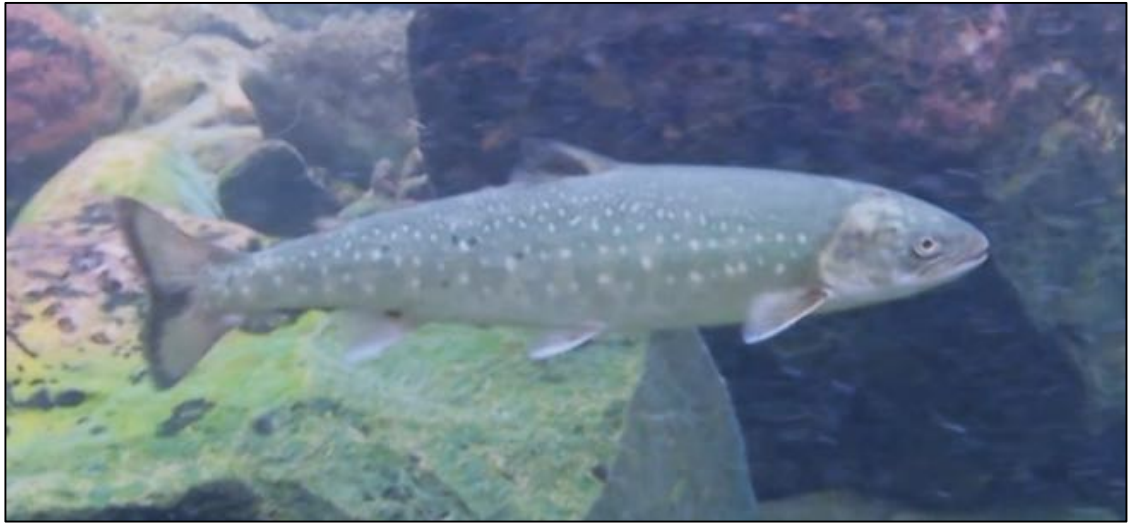
Figur 12. Sjørøye observert i utløpet av elva.

observert 2 sjørøyer i kulp 100 meter oppstrøms broa. Den største sjørøya ble observert ved utløpet av broa og ble estimert til å være 35 cm.

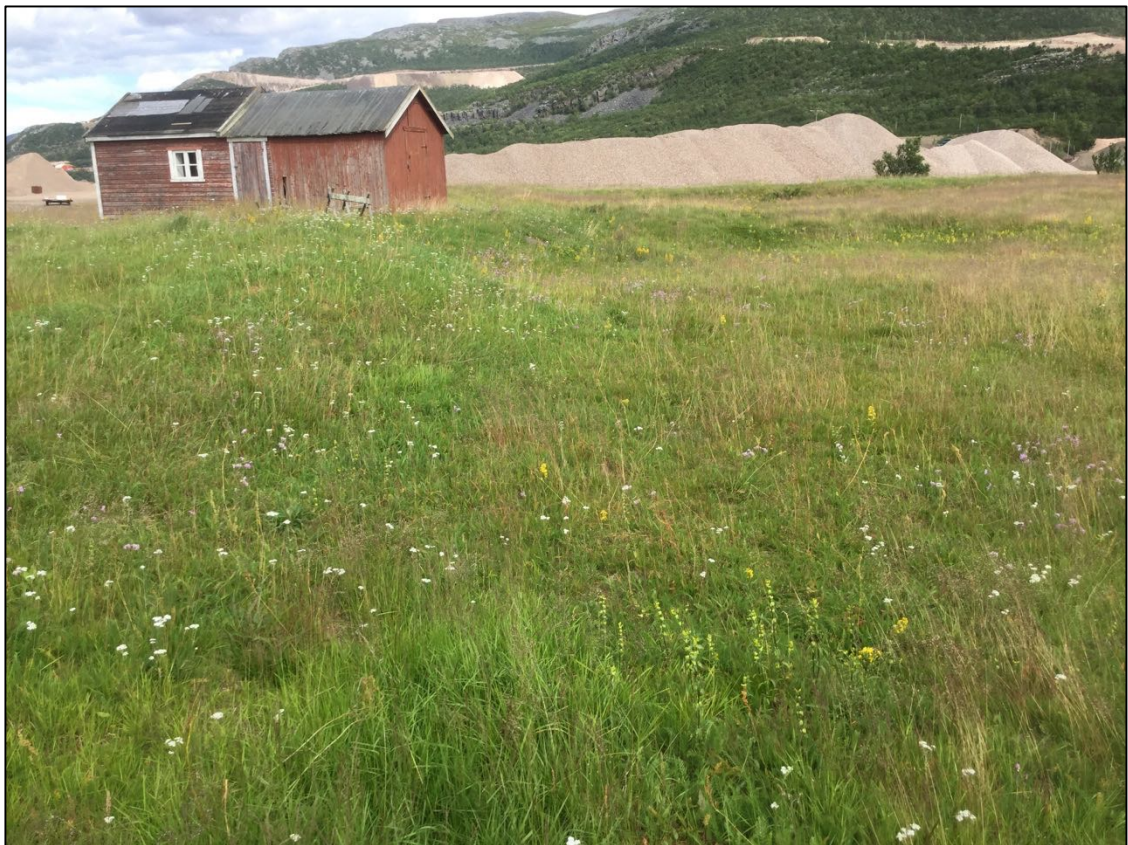
Figur 13. Gammelt hus som ser ut til å være kombinert fjøs og bolig vitner om gårdsdrift. I forgrunnen sees seminaturlig eng som har slåttepreg. Foto: Geir Arnesen.

Vegetasjonen her må betegnes som seminaturlig eng i klassifiseringssystemet "Natur i Norge". Den er ikke preget av gjødsling eller jordbearbeiding og har en artssammensetning som er forenlig med tradisjonelt hevdede slåtteeenger i Finnmark. Sterke indikatorer på dette er store mengder marinøkkel (*Botrychium lunaria*) i enga og nærmest dominans av silkenellik (*Dianthus superbus*) i visse soner. Store mengder

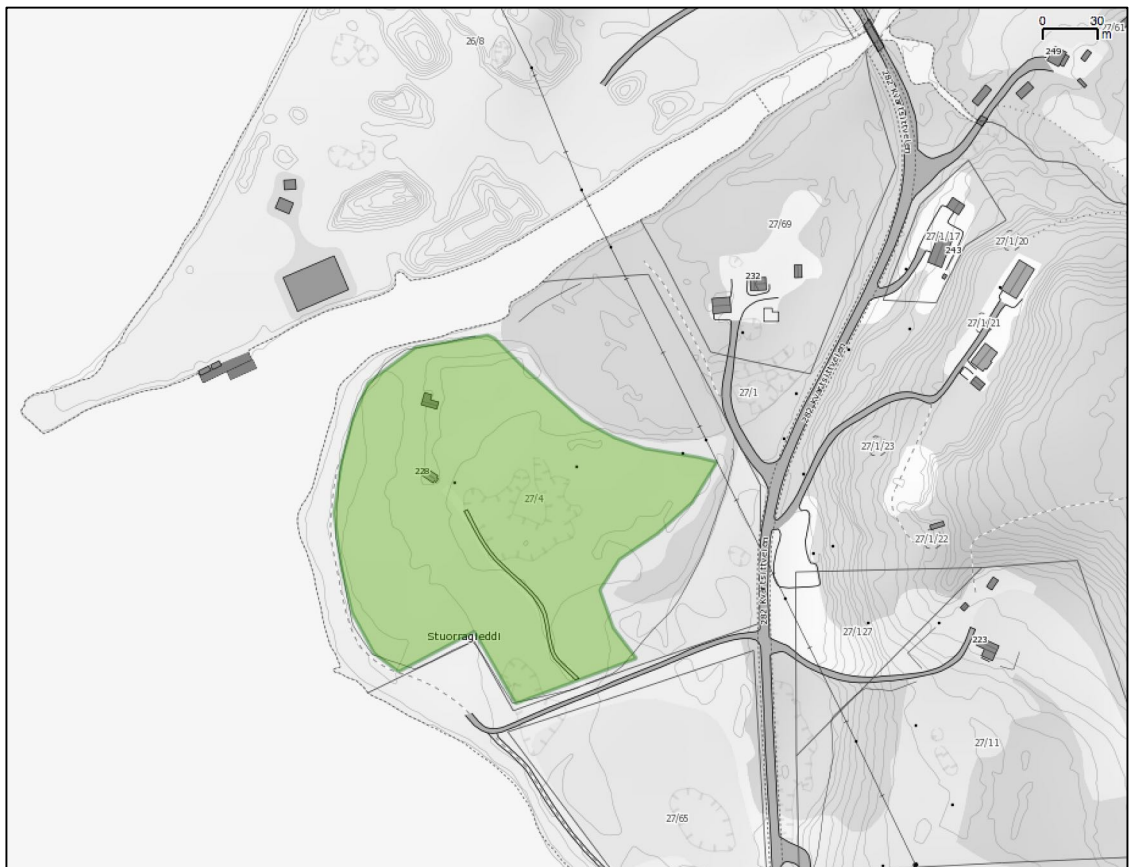
Figur 14. Verdifull naturtypeforekomst er indikert med grønn farge

Lokaliteten ligger på sørsiden av utløpet av Čammajohka i sjøen. Lokaliteten er avgrenset av overgang til skog i øst og overgang til mer bearbeidet kulturmark i sør. Ellers er forekomsten avgrenset av sjøen og Čammajohka. Enga er etablert på strand og elvededimenter fra Čammajohka. Det er veldrenerende mark som delvis har spor av svært gamle løp som Čammajohka har dannet. Forholdene er relativt tørre.

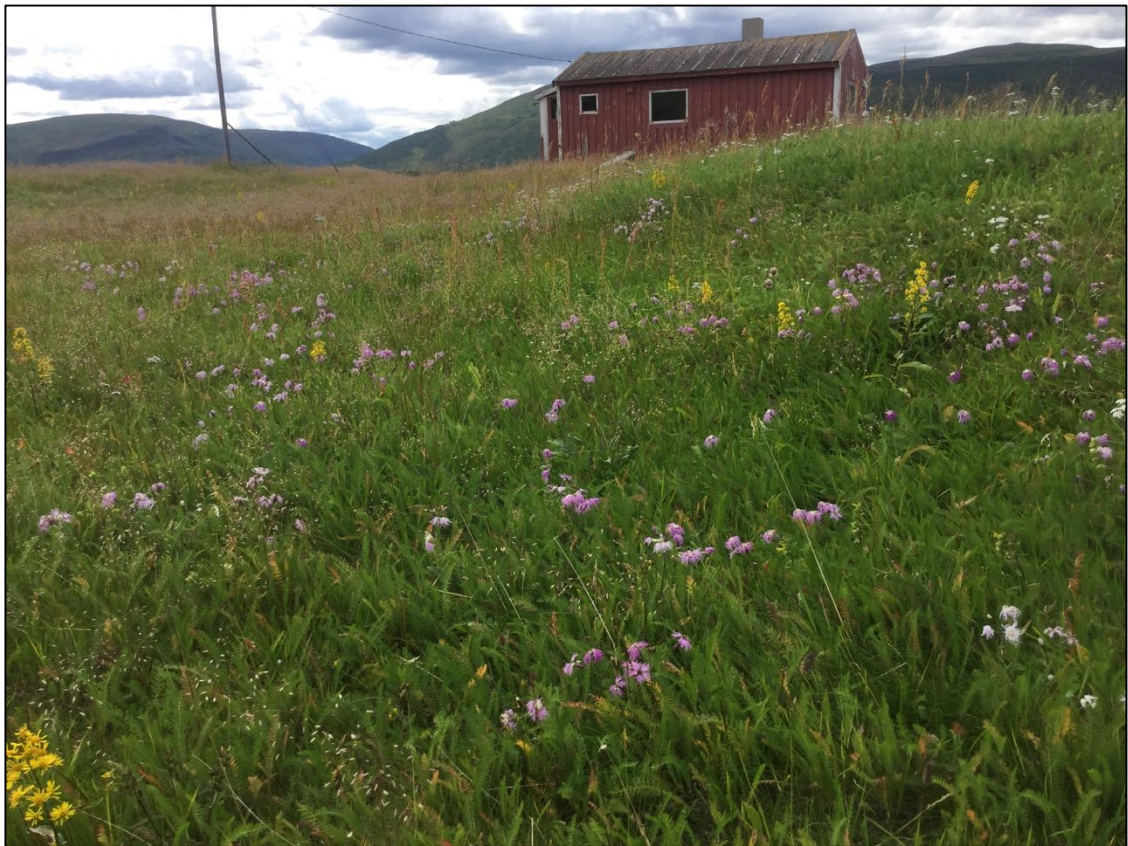
Figur 15. Silkenellikeng ved utløpet av Čammajohka. Foto: Geir Arnesen.

Naturtypen er gammel slåttemark (D01) med utformingen Frisk/tørr middels baserik eng i nordlige kontinentale strøk (D0109). Utformingen regnes som svært til kritisk truet av Moen og Fremstad (2001) og slåtteeng er i kategorien sterkt truet (EN) på rødlista for naturtyper 2011.

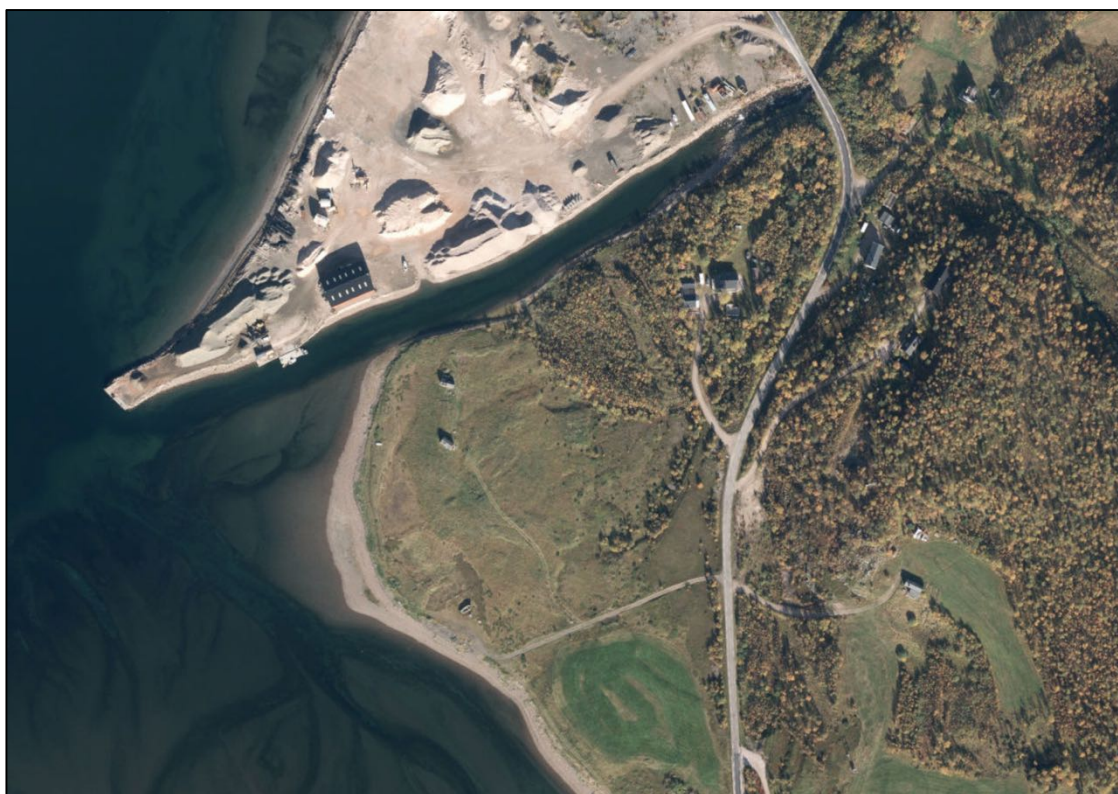
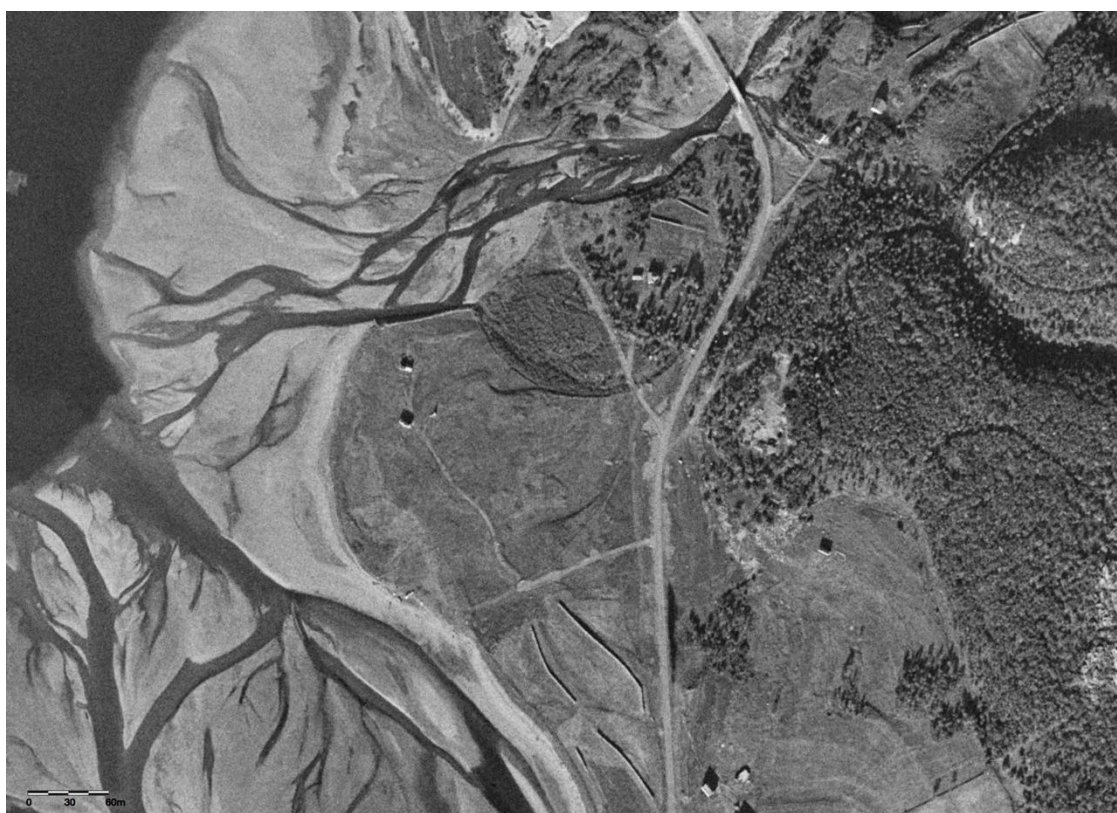
Figur 16. Flybilde fra 2014 og 1971 (under). Slåttemarka ligger til venstre for veien midt i bildene og fremstår som relativt lik på begge bildene i stor kontrast til områdene rundt som er sterkt endret..

den er tørr og gror sakte igjen. Vi klarer ikke se noen spesiell påvirkning av nyere dato. På flybilder fra 1971 ser området tilnærmet identisk ut som i 2016.
