## **Konsekvenser for biologisk mangfold ved utbygging av Fossdalselva i Fossdalen, Gulen kommune**

## Konsekvenser for biologisk mangfold ved utbygging av Fossdalselva i Fossdalen, Gulen kommune

| <b>Prosjekt nr.:</b> 2383, Fossdalselva oppdatering | <b>Rapport nummer:</b> 558 |
| <b>Antall sider:</b> 22 + vedlegg | <b>Dato:</b> Mars 2011 (oppdatert i oktober 2016) |

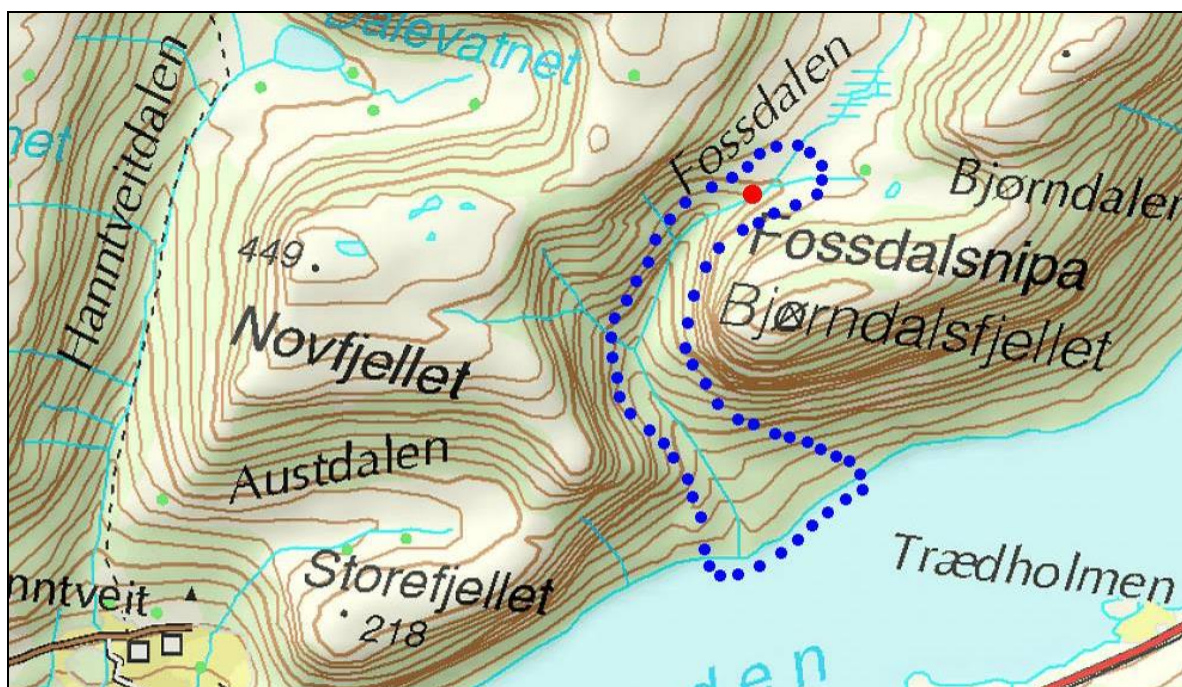
**Figur 2.6.** En grov avgrensing av influensområdet (blått). Lokalisering av inntakspunkt er vist med rødt plott.

Et grovt avgrenset influensområde for tiltaket fremgår av figur 2.6. Figur 2.7 viser bilder fra tiltaksområdene.

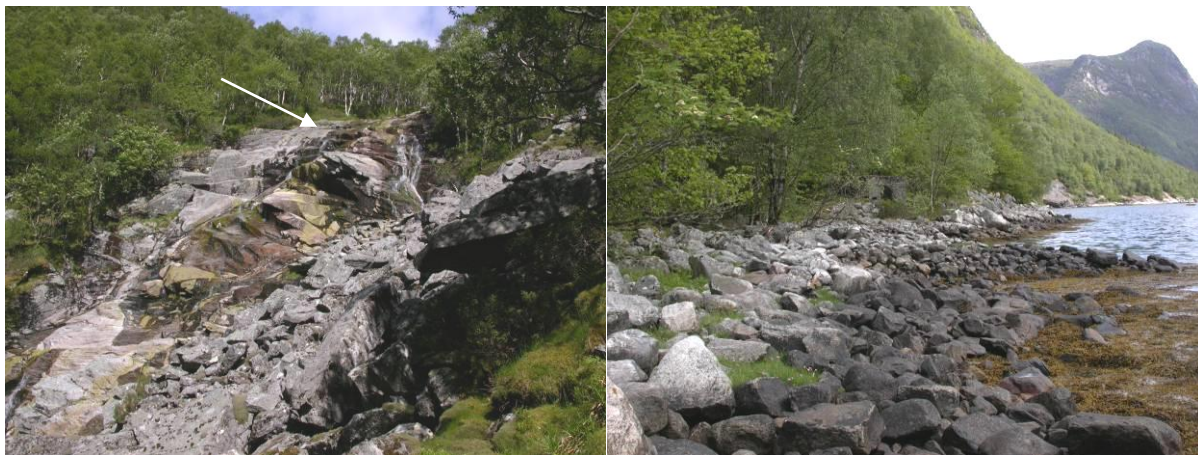
**Figur 2.7.** Inntaksområde (t.v.) og område hvor kraftstasjon og kai vil bli plassert(t.h.). Foto: Leif Appelgren.

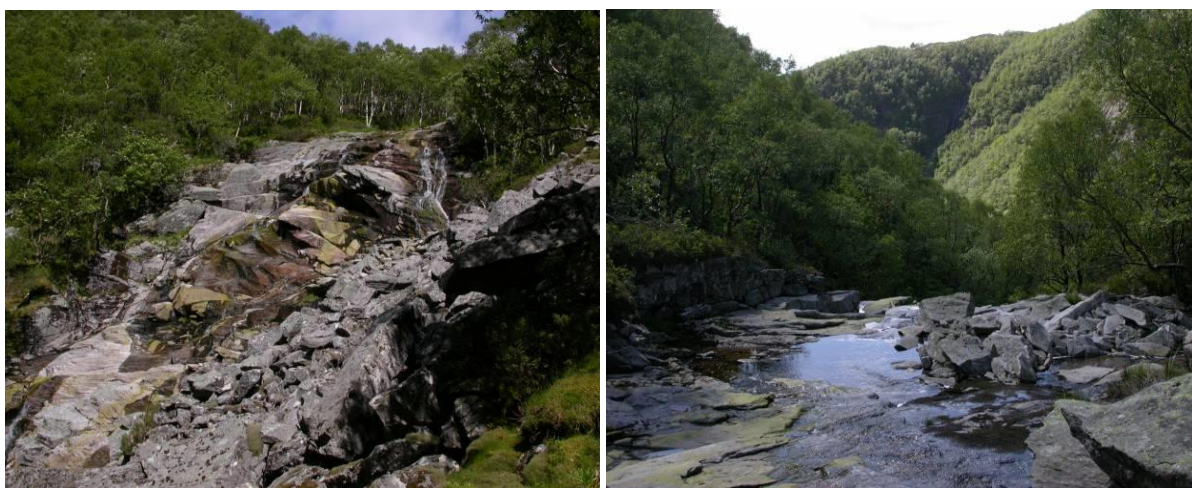
**Figur 4.1.** Fossefall ved inntakspunktet ca. 300 moh. Foto: Leif Appelgren.

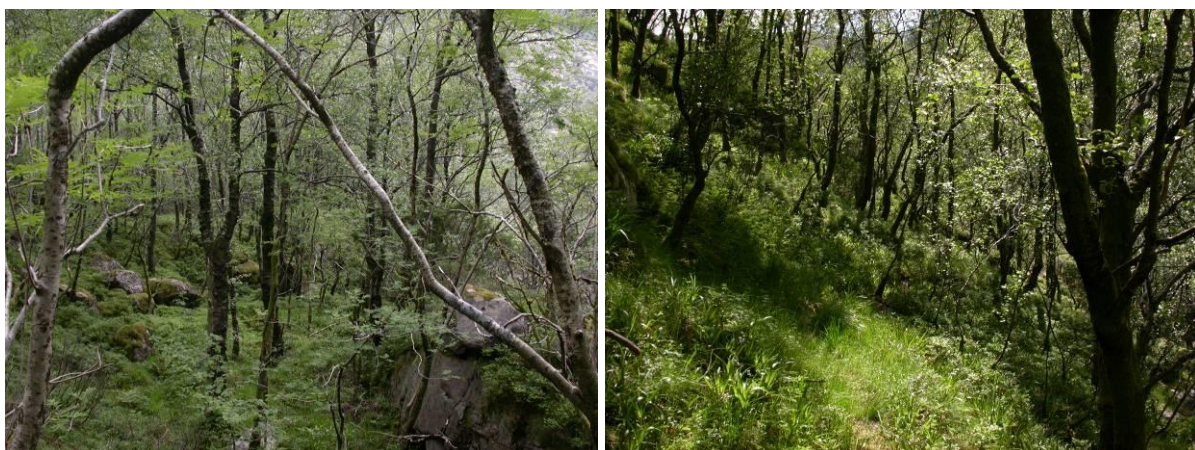
**Figur 4.3.** Bjørkeskog på lisidene langs elva. Foto: Leif Appलगren.

På skogsmarken i lisidene ved siden av vassdraget er mosefloraen hovedsakelig triviell og domineres av arter som er alminnelige i denne type terreng. Noen arter som er litt mer krevende eller mindre vanlige ble også funnet. Blant disse kan nevnes: storstyle (*Bazzania trilobata*), ryemose (*Antitrichia curtipendula*), skyggehusmose (*Hylocomiastrum umbratum*), kystmose (*Loeskeobryum brevirostre*), kystgråmose (*Racomitrium obtusum*) og storkransmose (*Rhytidiadelphus triquetrus*). Av epifytter ble det funnet snutegullhette (*Ulota drummondii*) og krusgullhette (*Ulota crispa*).

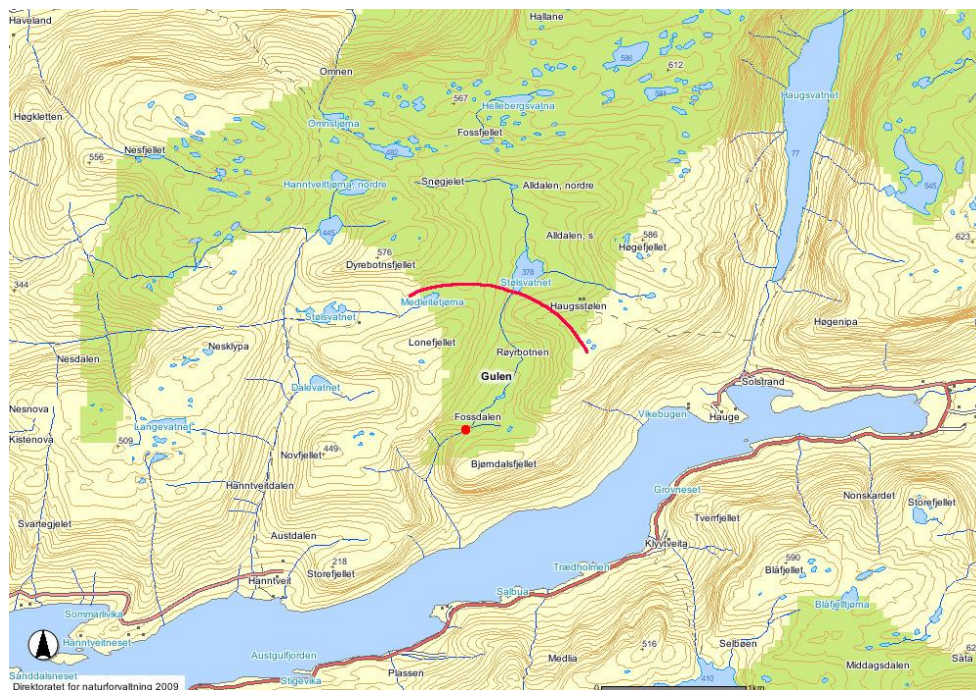
**Figur 4.4.** Inngrepsfrie områder (grønt). Rød punkt viser inntakspunktet. Rød linje er dratt en kilometer fra punktet og viser hvilke områder som vill utgå som inngrepsfrie område dersom tiltaket blir gjennomført.

Inntakspunktet ligger i utkanten av et større område som er definert som inngrepsfri sone 2 (figur 4.4), dvs. at det er mellom 1 og 3 km til nærmeste tyngre tekniske inngrep. Det omtalte INON-området vurderes å være av **middels** verdi.
