# Flomavledning Sokna

## Kartlegging av naturverdier

**Ecofact rapport: 597**

Som grunnlag for konsekvensutredning av flomsikringstiltak i Sokna har Ecofact gjennomført en verdikartlegging av naturverdier i influensområder til de to ulike alternativene E2 og B3. Oppdraget er gjennomført for Sokndal kommune. Vegdirektoratets håndbok v712 Konsekvensanalyser (2014) er lagt til grunn for verdikartleggingen. Temaene Funksjonsområder for fisk og andre ferskvannsorganismer, Naturtyper på land og i ferskvann, Viltområder, Rødlistearter, Verneområder og Marine naturtyper inngår i rapporten. I tillegg er det gjort grove boniteringer av deler av vannstrengene Sokna, Høydalsbekken og Fardalsbekken. Det er også tatt med noe generell informasjon om influensområdet, blant annet inngrep i vannstrenger, fangststatistikk, fiskeundersøkelser mm.

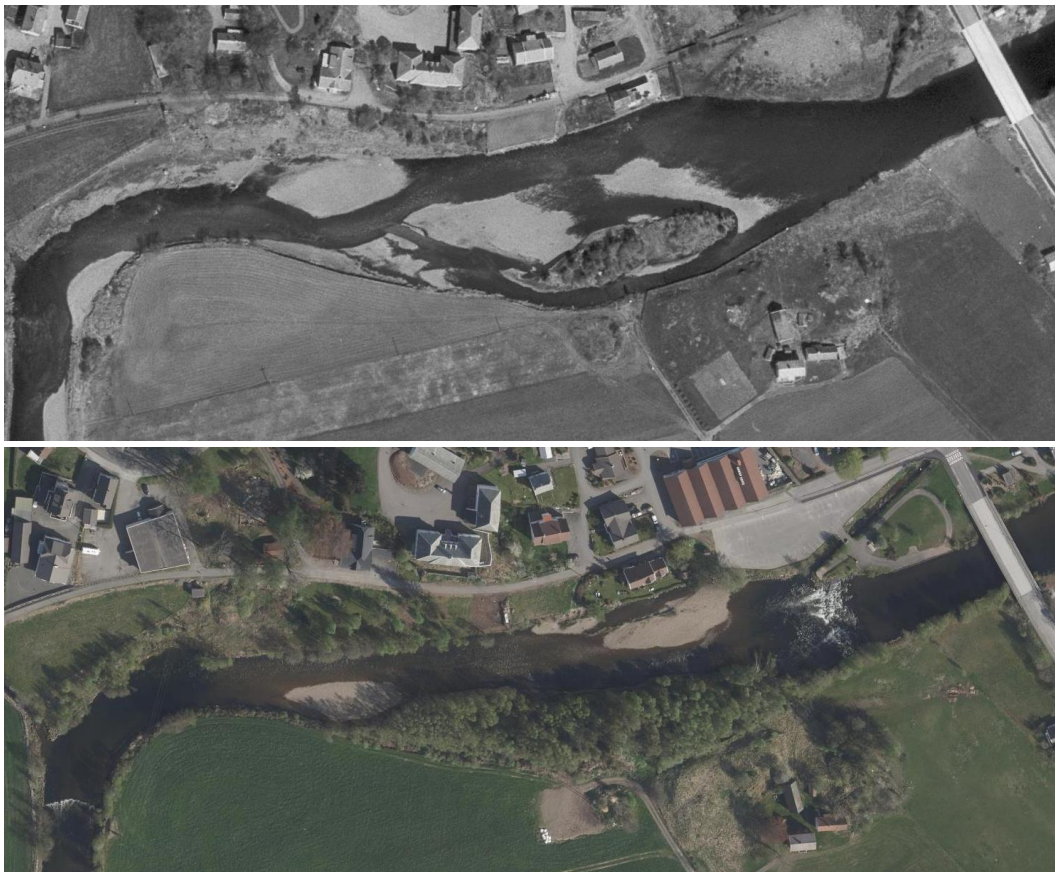
Figur 10. Området nedstrøms Årstadbrua i 1969 (øverst) og i 2014 (nederst). Diverse inngrep har endret elveløpet. På nedre bilde sees begge tersklene nedstrøms Årstadbrua. Kilde: NorgeiBilder

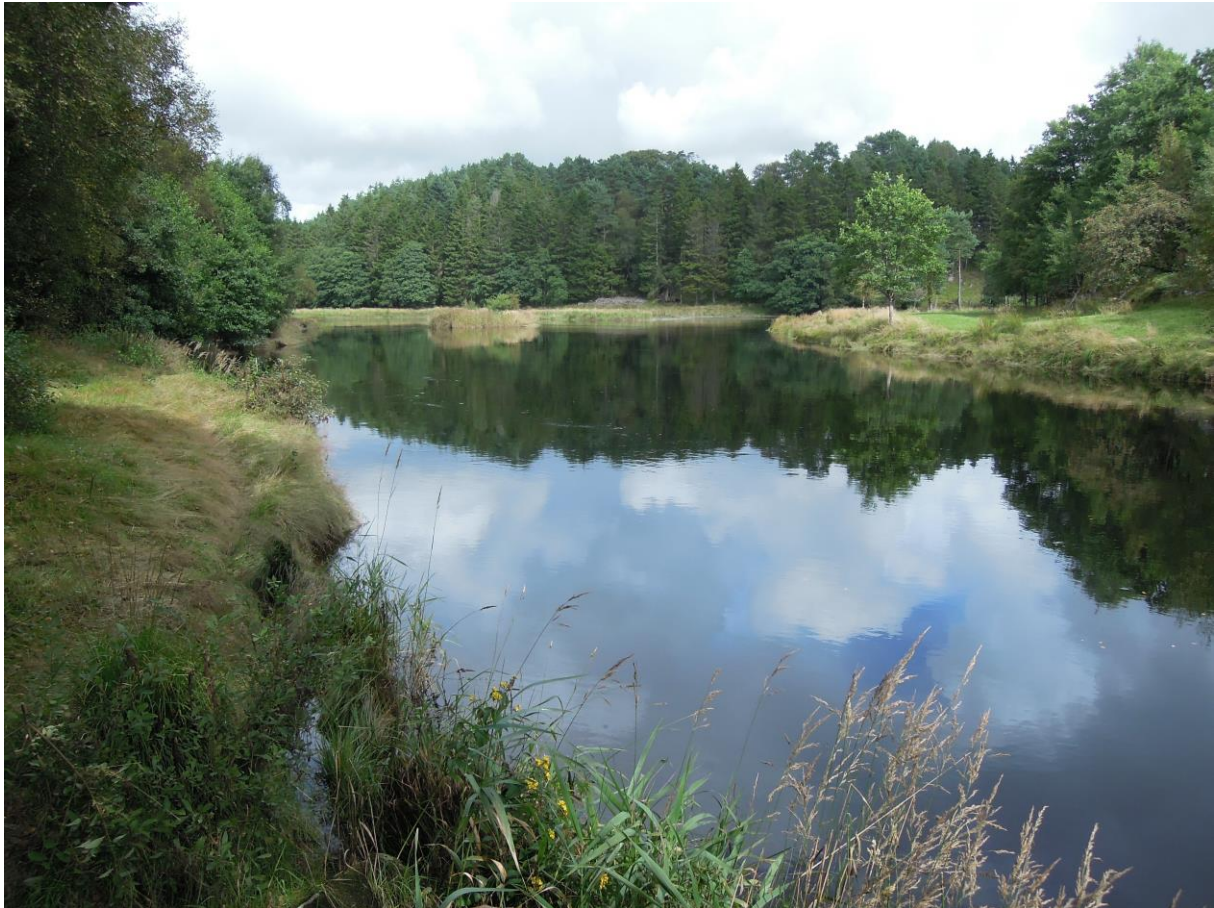
Figur 14. Kjellandshølen sett fra aktuelt flominntak for alternativ B3. Foto: Leif Appelgren.

i lengre tid om det er lite vann. Gyteforhold finnes det imidlertid ikke her, med unntak av noen små felter i Kjellandshølen (figur 14). Sonen er til dels preget av naturlig kantvegetasjon, en del svartor, samtidig som det finnes noen store forekomster av fremmede arter som parkslirekne, gran, sitkagran og andre arter. Et område ved Kjellandshølen er nylig hogd ut og blitt opparbeidet med parkpreg. En stor parkeringsplass er også etablert i nærområdet, men er ikke i bruk.

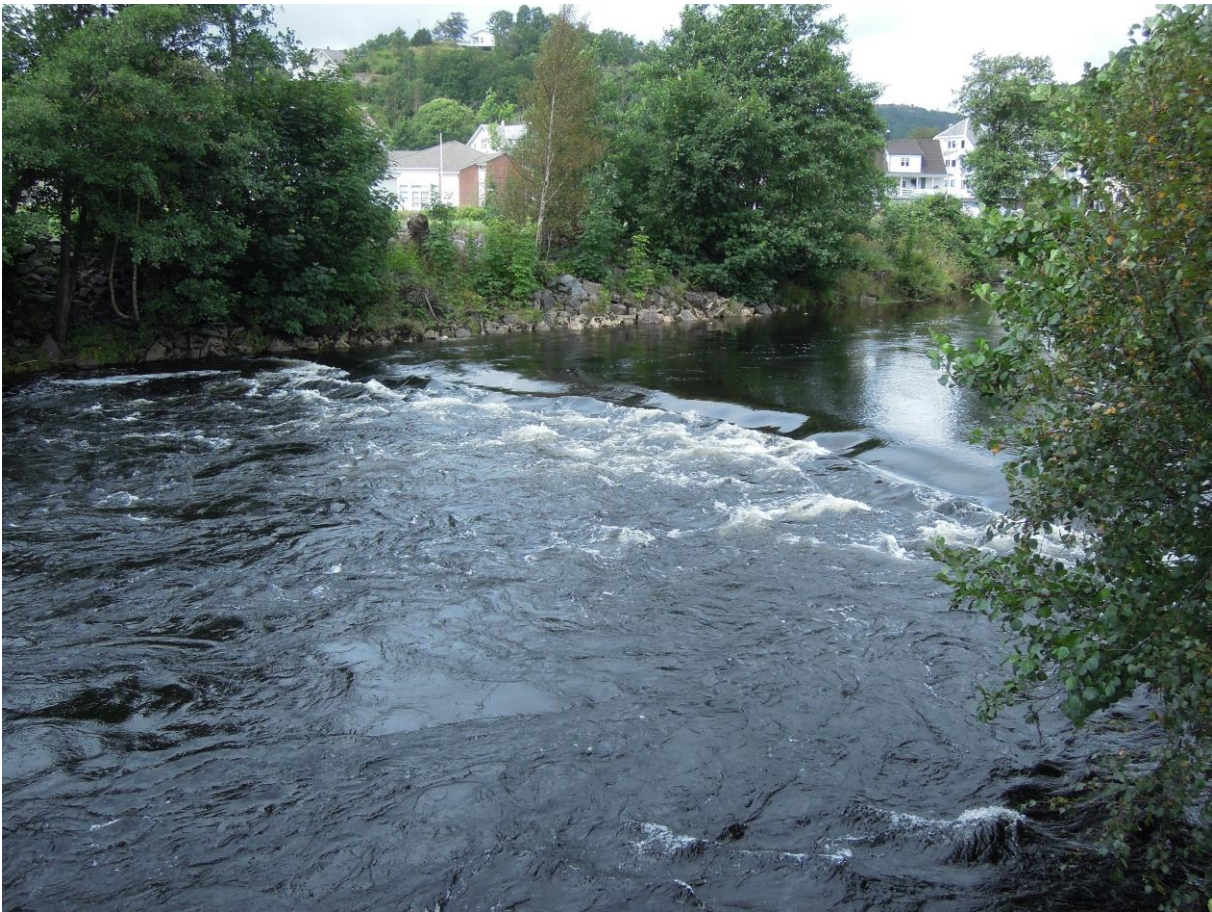
Figur 15. Terskel nedstrøms svingen ved «Sparbygget». Foto: Leif Appelgren

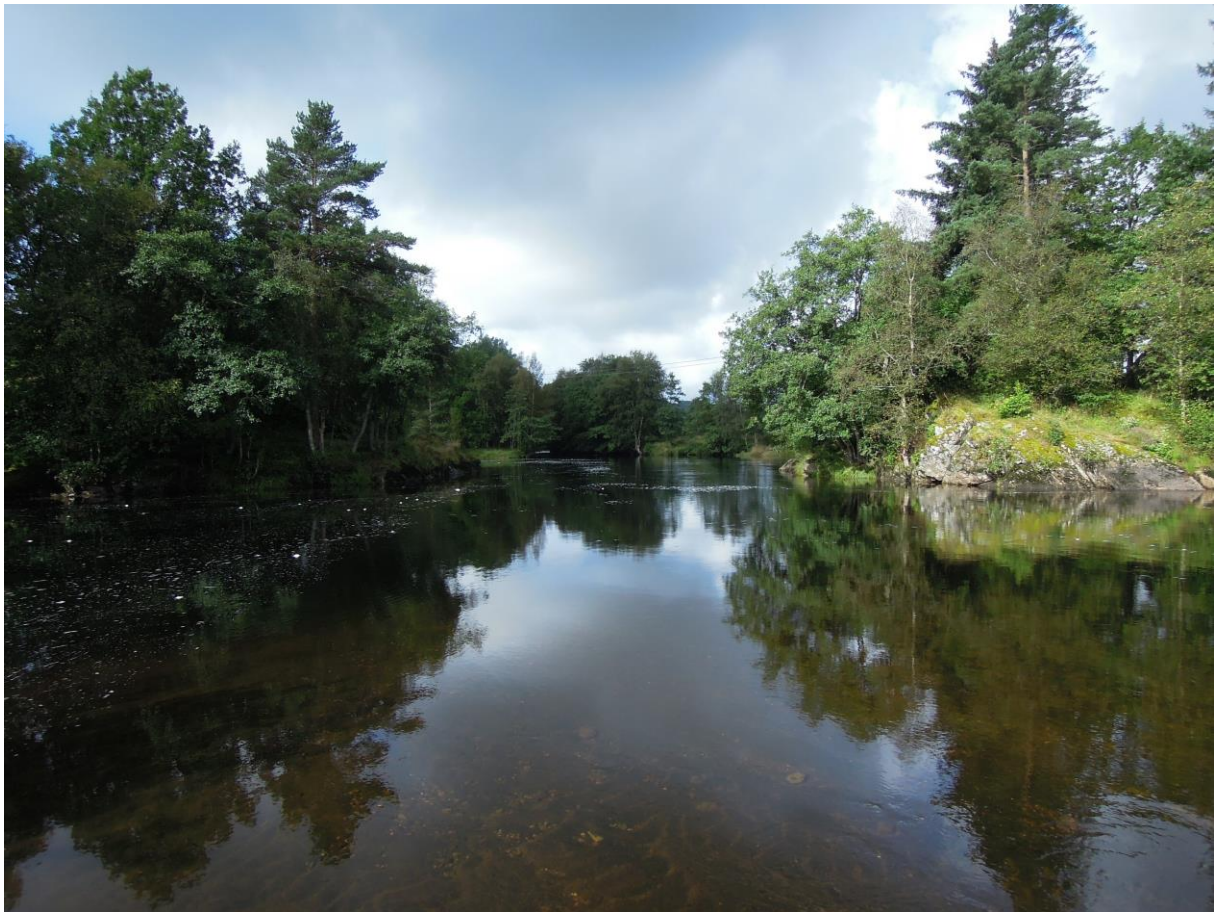
Figur 16. Ved Haneberg, nedre del av Presthølen. Bildet er tatt nær funnsted for elvemusling. Foto: Leif Appलगren.

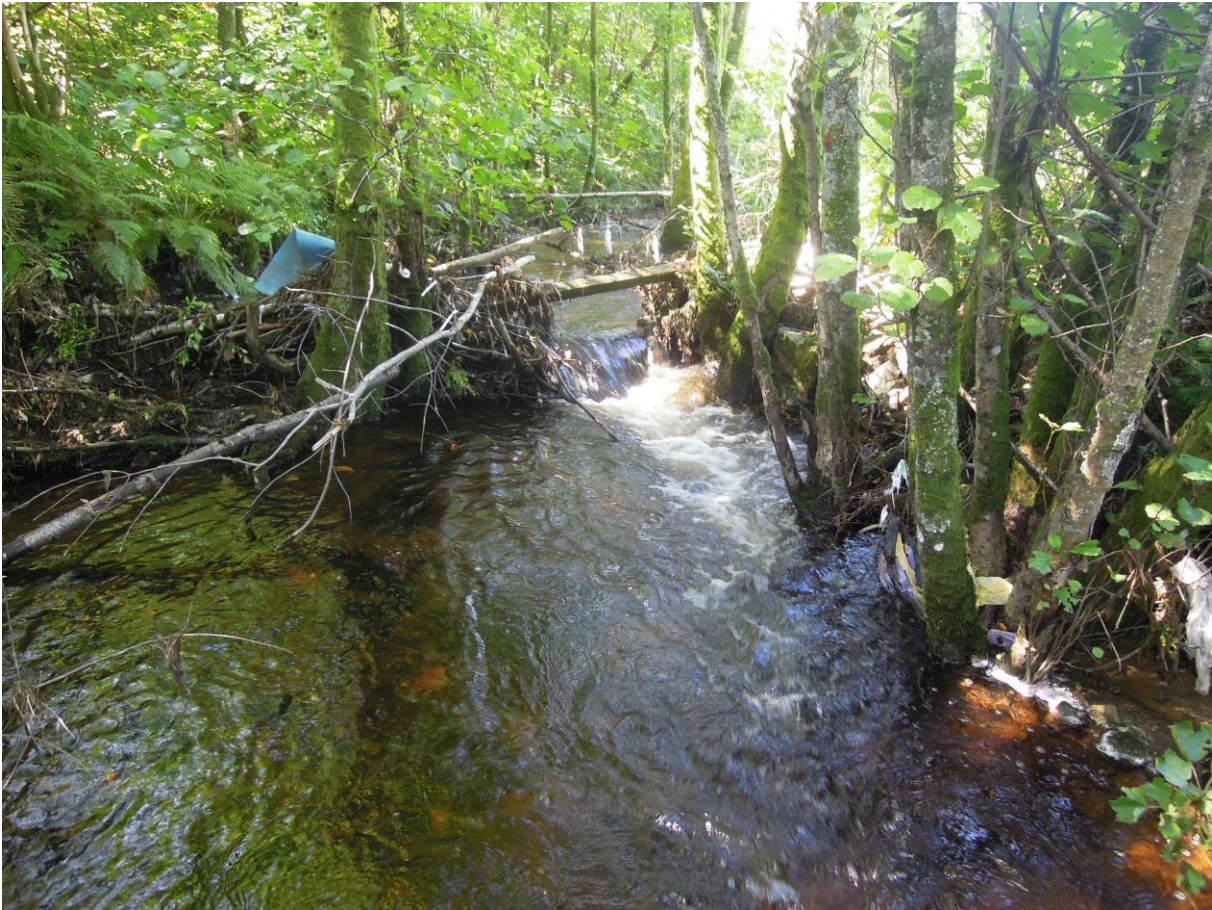
*Figur 19. Fra øvre del av Høydalsbekken som er tilgjengelig for laks og sjørret. Særlig øvre del har en variert og gunstig morfologi med gunstig kantskog for produksjon av fisk. Bekken har mye gyteareal.*

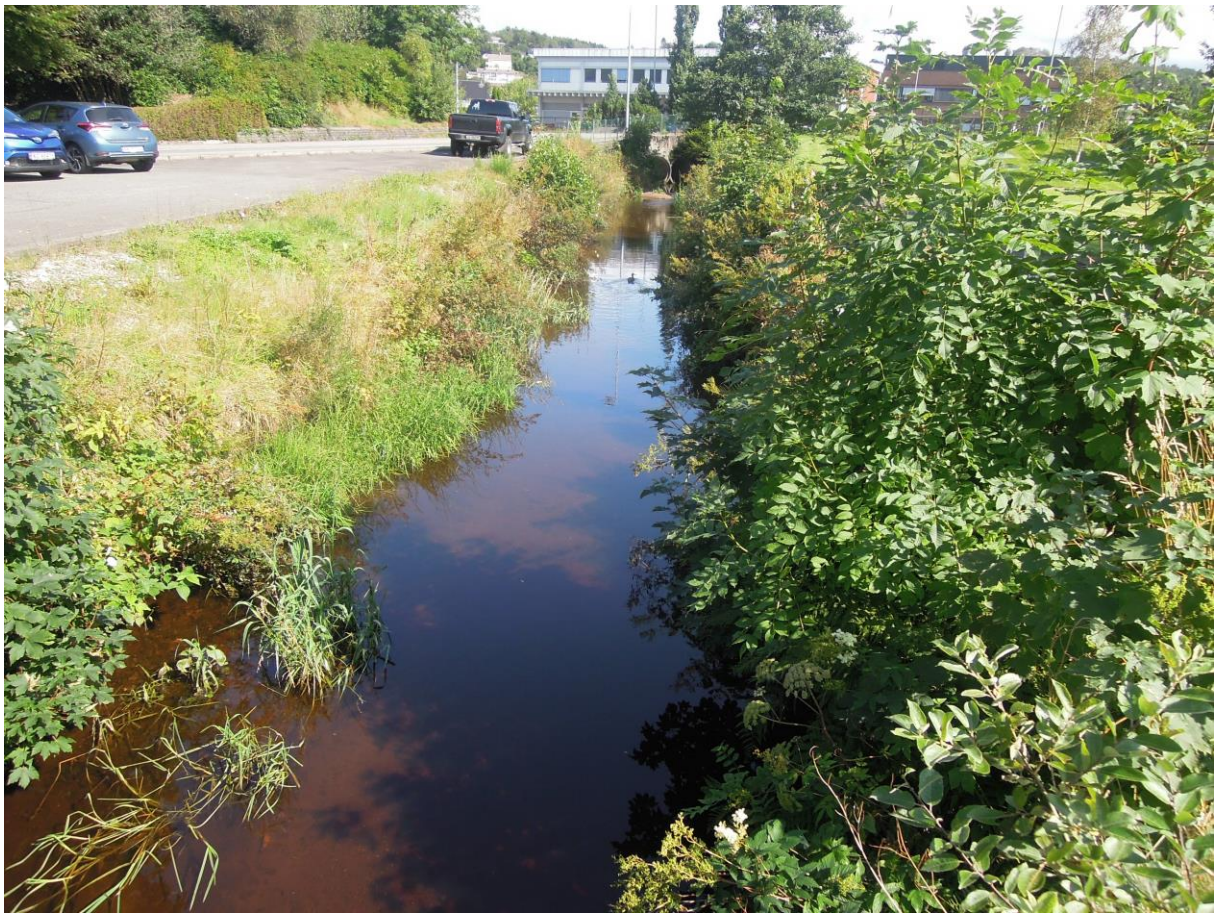
Figur 21. Nedre del av Fardalsbekken, ved «Hosmosmyra». Bunnen er preget av sedimenter. Foto: Rune Søyland

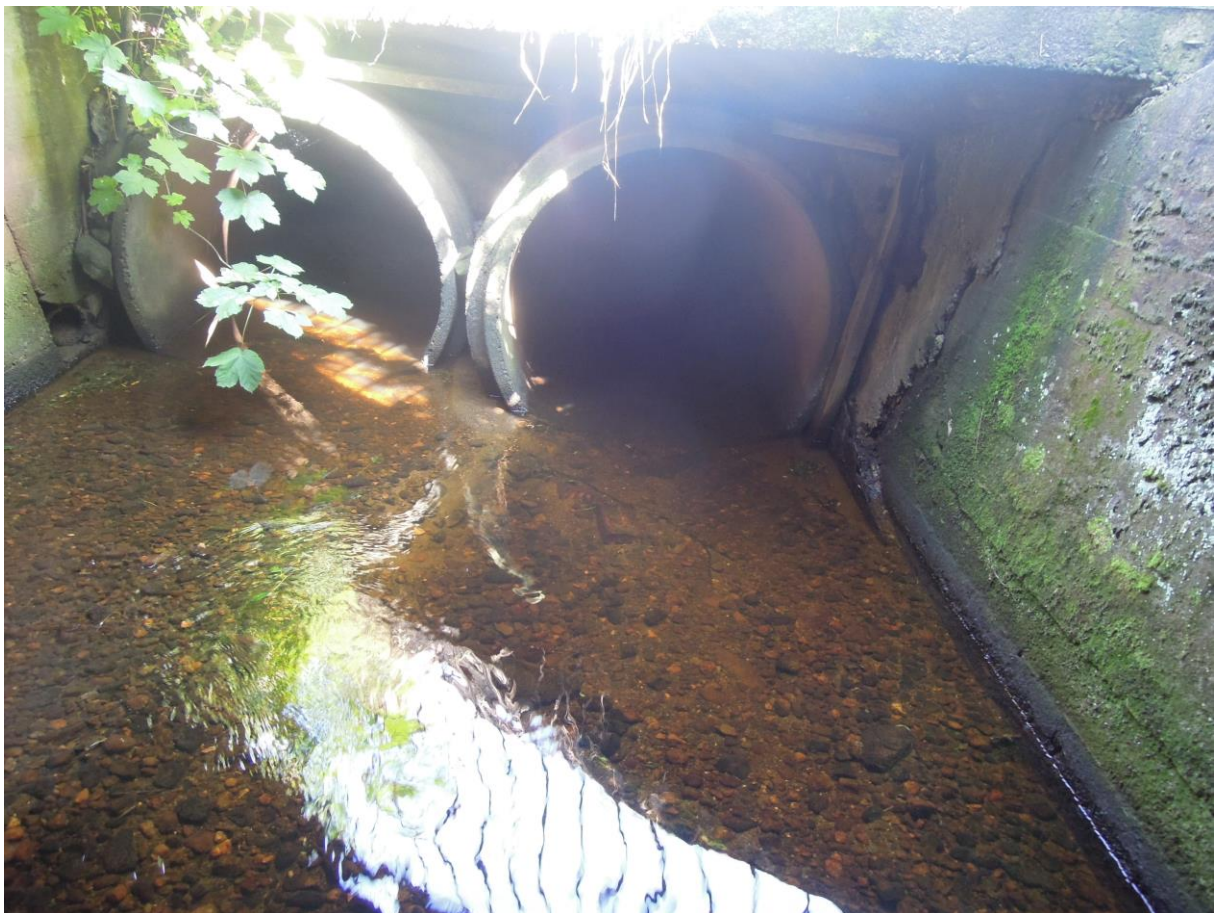
Figur 22. Gytegrus nedenfor nederste kulvert i Fardalsbekken. Inne i selve kulverten er det fine substrat og gyteforhold for smålaks og sjørret. Foto: Rune Søyland

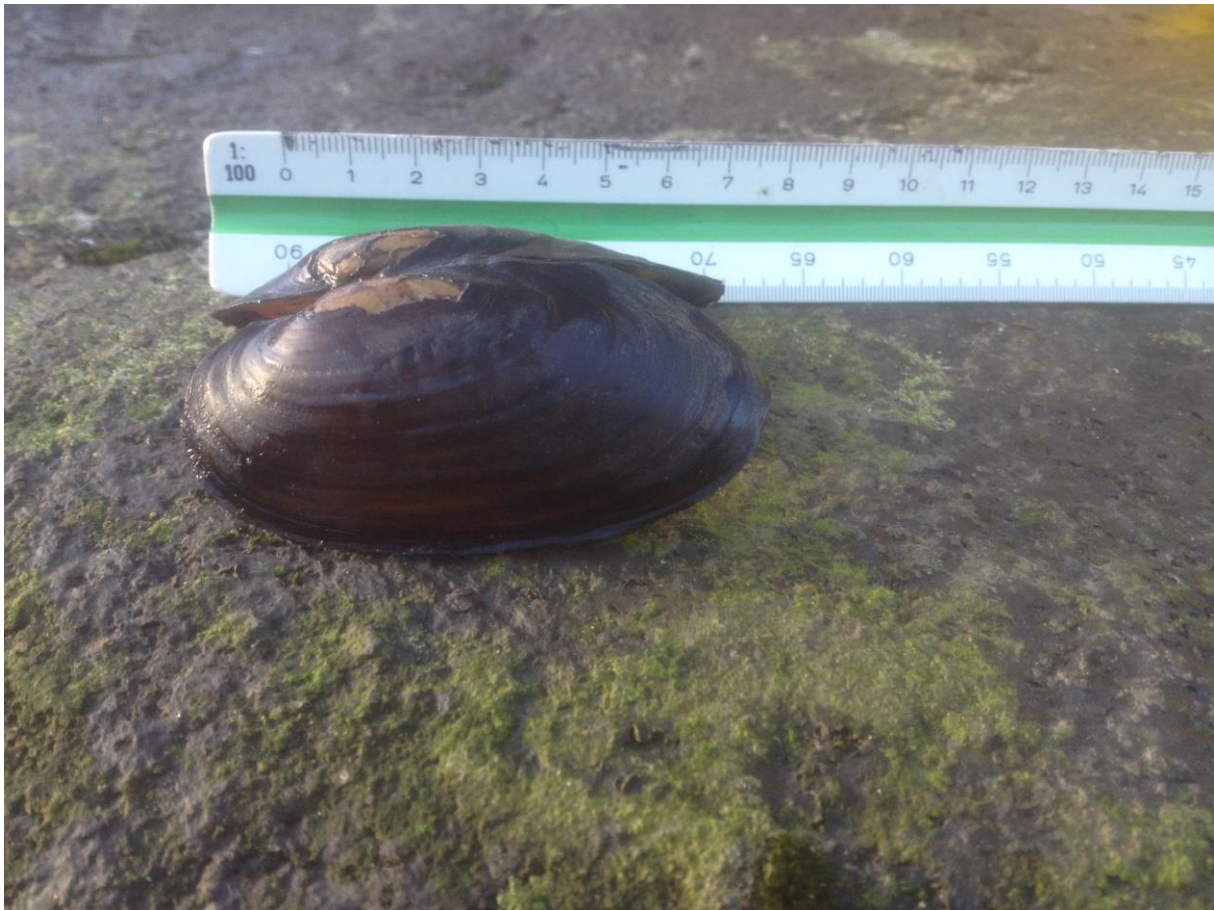
Figur 24. Skall av elvemusling funnet ved Spinnerihølen. Levende muslinger som ble registrert i undersøkelsen ble ikke lengdemålt, men ble alle vurdert å være voksne muslinger av lengde ca. 7 – 12 cm. Foto: Rune Søyland

På nytt funnsted like nedstrøms Kjellandshølen ble det registrert 38 elvemuslinger (figur 23 og 25). Ingen av muslingene var små, men det var muslinger av ulike størrelser. Relativ rask strøm og dyp plassering gjorde flytregistrering vanskelig, og reelt antall muslinger på stedet er trolig en del høyere enn de observerte. Nedstrøms funnstedet er det tidligere registrert tomme skall og en fastkilt, død musling (John Kapstad og Rune Søyland). Videre ned mot Spinnerihølen er det sterk strøm, og her ble det bare gjort søk med vannkikkert på aktuelle steder langs kanter. Sterk strøm i området, og grovt substrat, gjør det mindre sannsynlig at det skal være elvemuslinger her. I Spinnerihølen ble det registrert 33 elvemuslinger (figur 23). De fleste i øvre, østre del. Det er tidligere gjort funn av tomme skall i hølen (pers.medd. John Kapstad). To tomme skall ble også funnet ved undersøkelsen (figur 24). Det ble ikke gjort observasjoner av noen muslinger antatt å være kortere enn 5 cm.

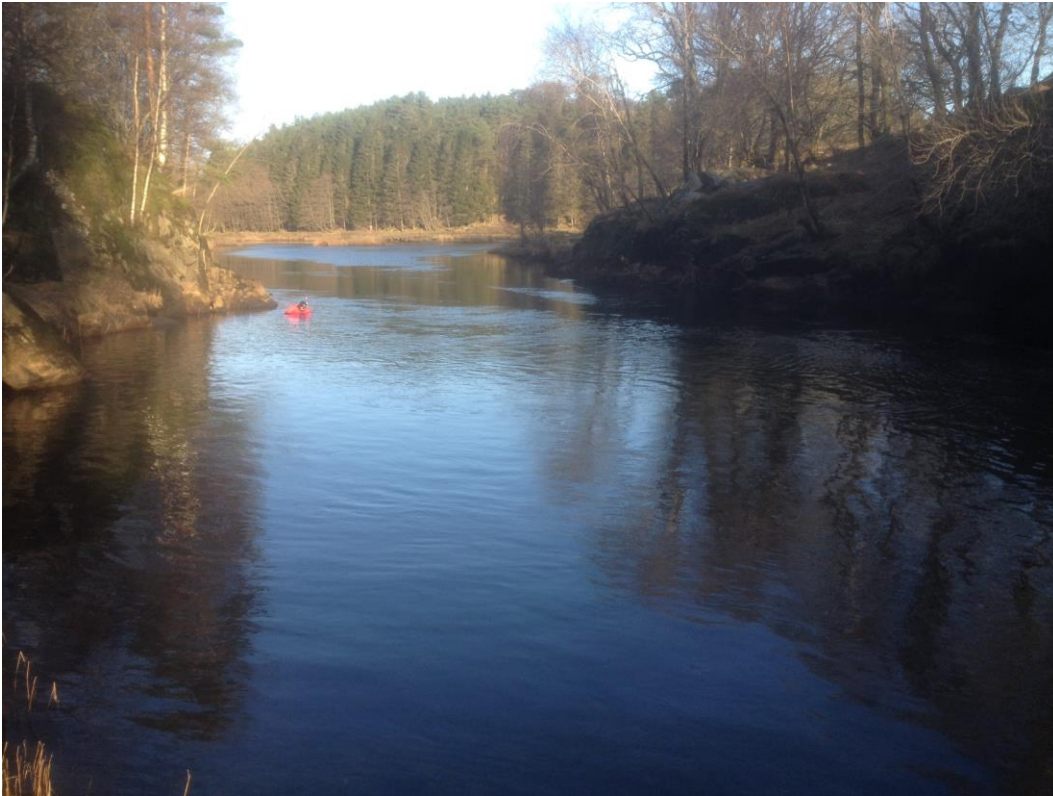
Figur 25. Nedstrøms Kjellandshølen, og inntak for alternativ B3. Elvemuslinger lå særlig i midtre og østre del av løpet. 12. januar 2018. Den foreløpig største kjente forekomsten finnes her, men minimum 38 individer.

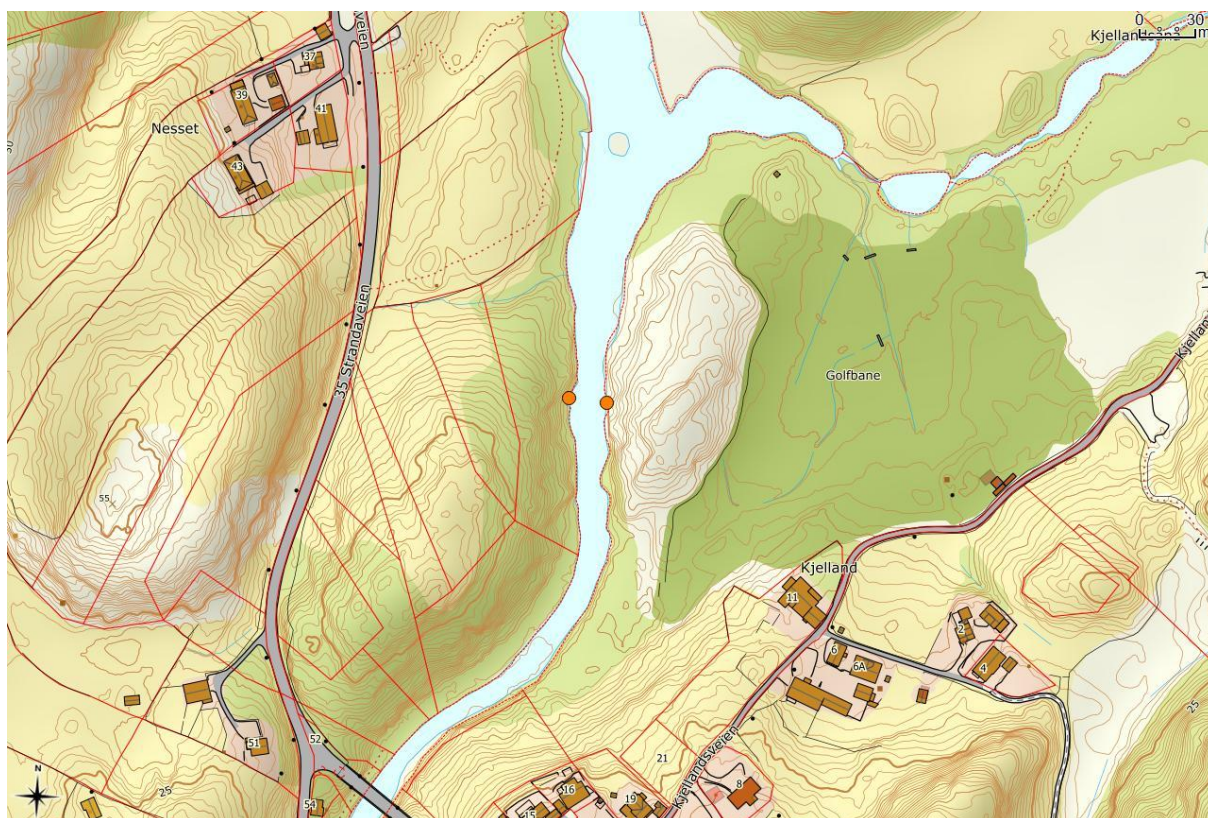
Figur 29. Funnsted vasshalemose sør for inntak for alt B3. Kilde: Artskart/John Kapstad.

Av rødlistede mosearter er det funn av vasshalemose (NT) på begge sider av Sokna like nedstrøms alternativ B3 (figur 29). Arten ble ikke funnet på vestsiden av elva ved feltarbeid, men voksestedet skal være vanskelig å finne, og er et stykke fra selve elvekanten (pers.medd. John Kapstad). Arten ble funnet med en stor forekomst i øvre del av Høydalsbekken i august 2017 (figur 30), og den finnes også i øvre del av Fardalsbekken over tiltaksområdet (pers.medd. John Kapstad).

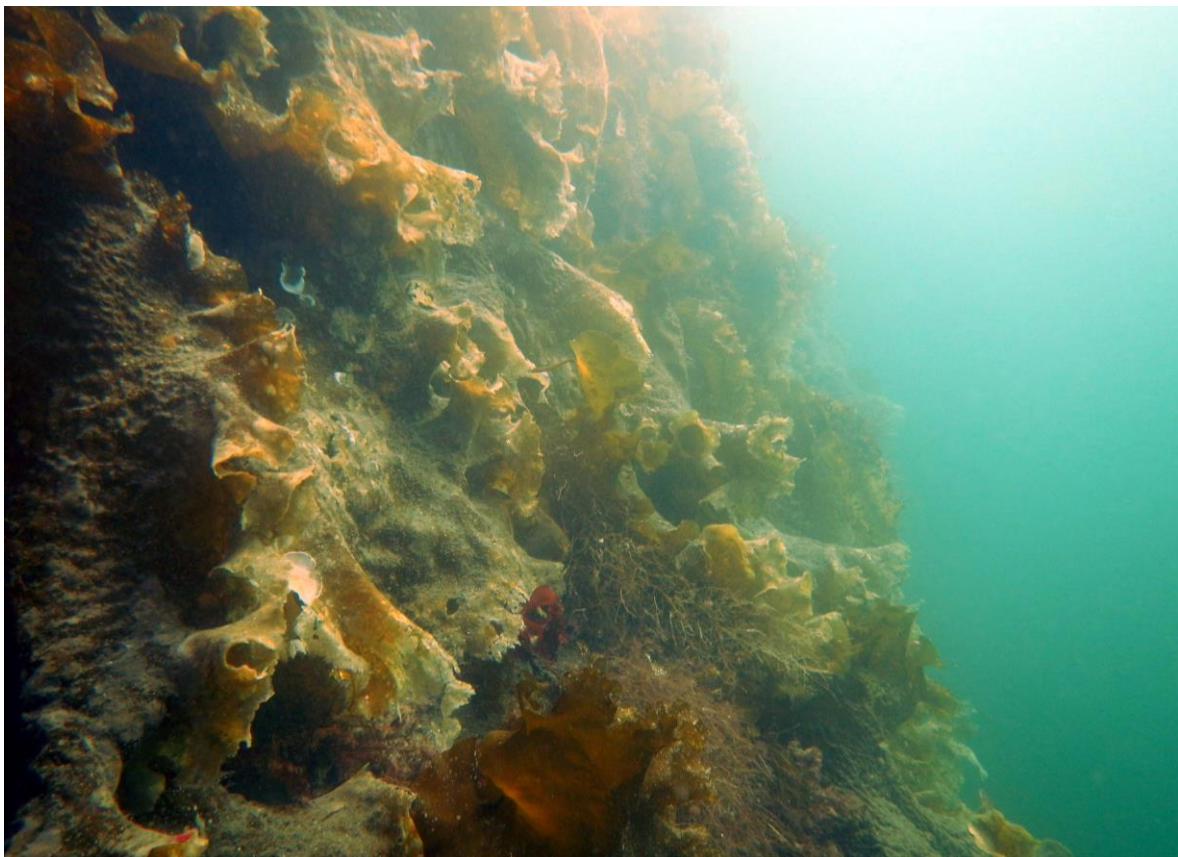
Figur 32. Øvre delen av veggen var dominert av sukkertare.

De topografiske forholdene ved lokaliteten for planlagt flomutløp er svært bratte. Utløpet er planlagt like nedenfor fjellformasjonen Kolbolten, og veggen stuper ned under havoverflaten til den når plataet på ca. 25 meter. Området ligger beskyttet relativt langt inne i Jøssingfjorden. I området hvor uttaket er planlagt er det som nevnt tilsvarende loddrett berg. Her befinner det seg en del sukkertare i de øverste lagene, mens litt lengre nede er det for det meste rødalger (mye *Palmaria palmata*) og bløtkorallen dødmannshånd (figur 32-33). Det befant seg en del taskekrabbe i sprekker og på hyller i den loddrette veggen. Det ble også observert en del fisk, noen mer stedfaste enn andre, som leppefisker som berggylt og rødnebb/blåstål. Det ble også observert en del torskefisk, men disse er ikke like stedfaste. Det ble også observert den svartlistede arten japansk drivtang på enkelte hyller. Det ble ikke observert noen rødlistearter, ei heller avgrenset noen naturtyper etter Miljødirektoratets DN håndbok 19, marine naturtyper.

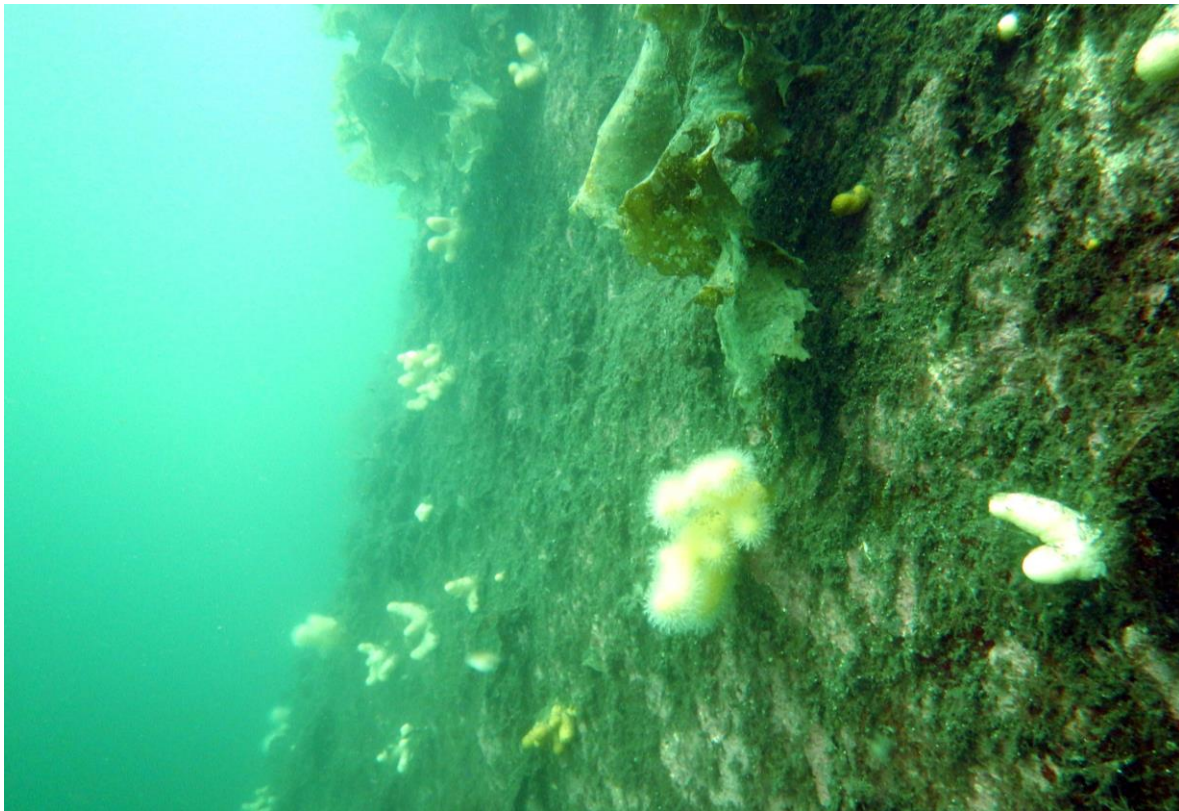
Figur 33. Den nedre delen av veggen har ingen større strukturbbyggende alger, men domineres av mindre rødalger og bløtkorallen dødmannshånd.

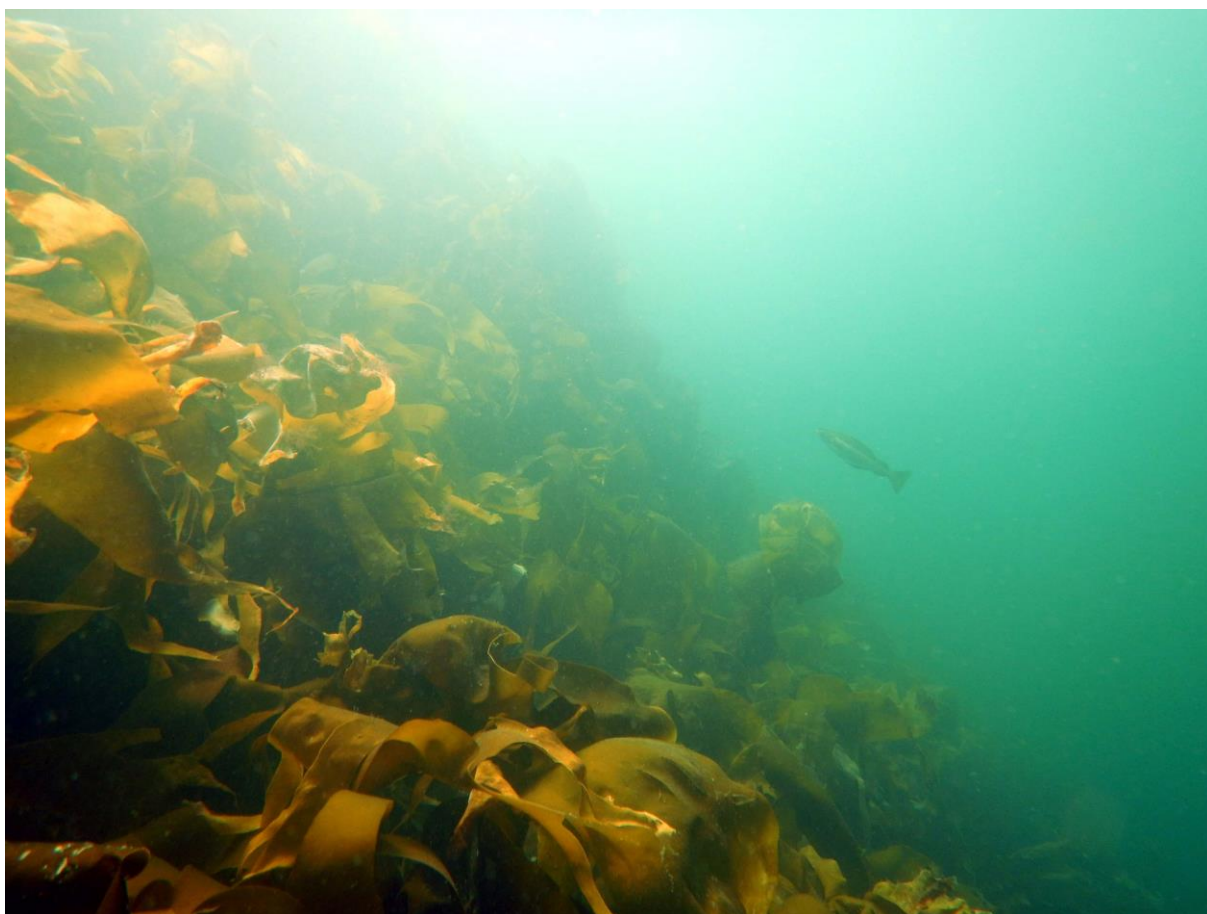
Figur 35. Tareskogen i Hellevik

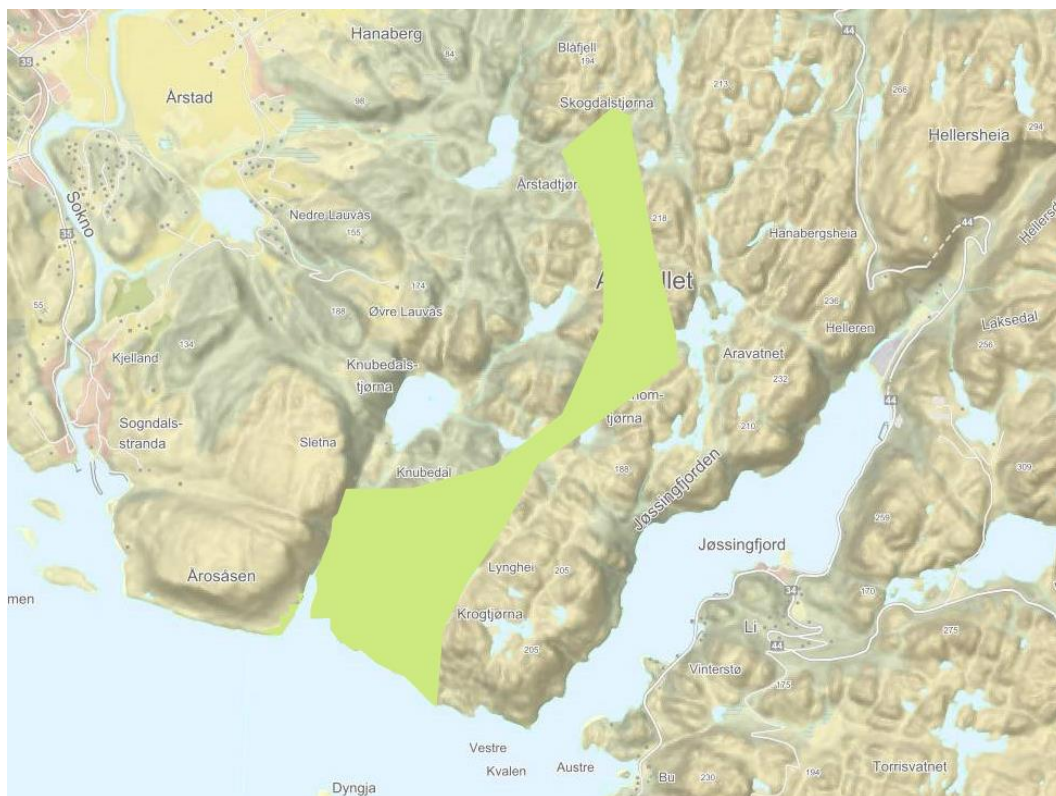
Figur 37. INON-område som ligger 1-3 km fra tyngre tekniske inngrep. Kilde: Temakart Rogaland.

Et INON-område (inngrepsfri natur) ligger vest for Jøssingfjord (figur 37). Området er i kategorien 1-3 km fra inngrep. INON-områder er områder uten tyngre inngrep, som eksempelvis vei, store kraftledninger eller vannkraftmagasin. INON vurderes normalt under tema landskapsbilde i konsekvensutredninger. Alternativ E2 med tunnel fra Prestbrua til Jøssingfjord vil få tunnel som passerer under INON-området, men området vil ikke endre status som følge av tiltaket.
