# Memurubu mikrokraftverk

# **Memurubu mikrokraftverk**

## **Biologisk utredning**

**Ecofact rapport: 603**

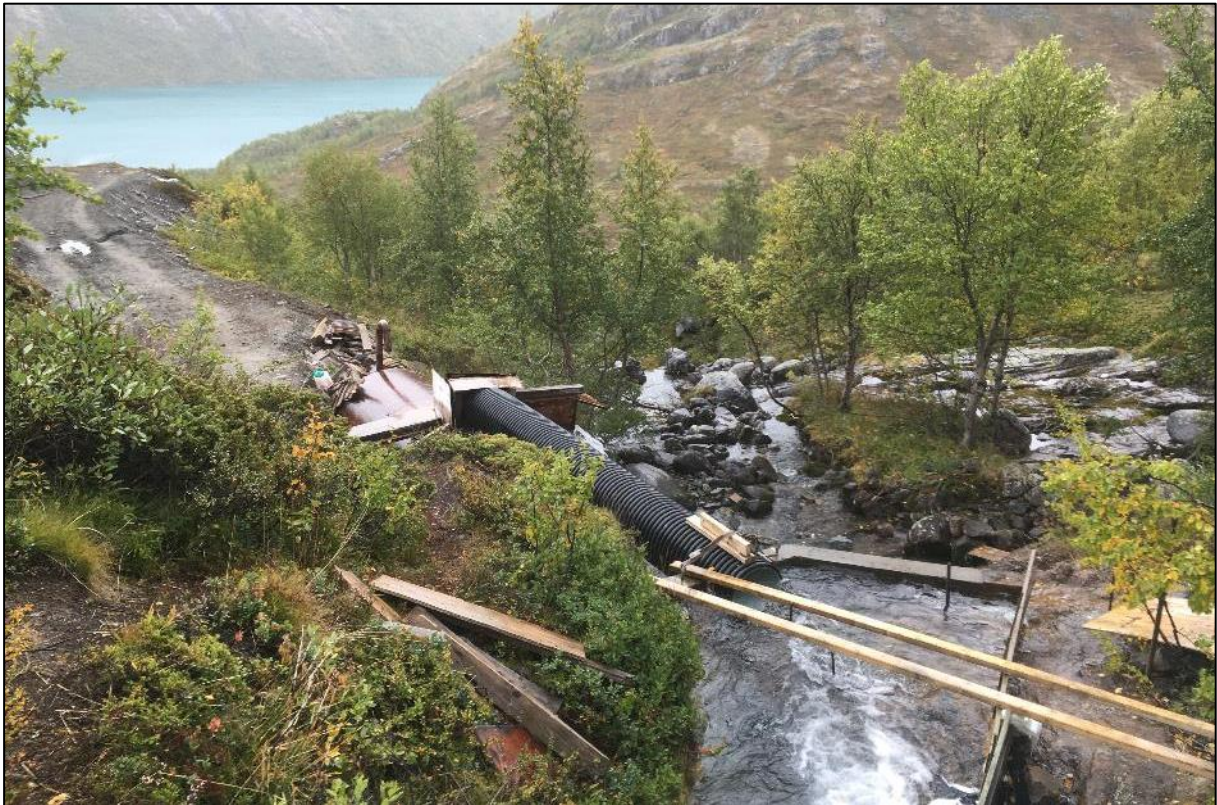
Figur 3. Eksisterende inntak i Hestbekken. Foto: Bjarne Homnes Oddane

Inntaksdammen i Hestbekken ligger i dag på kote 1114. Det planlegges å flyttes inntaksdammen opp til kote 1141. Eksisterende inntak består av en platedam/kum og sideinntak i betong. Anlegget er 2 meter høyt og 6 meter langt, og fører til et neddemt areal på ca. 0,02 da (figur 3).

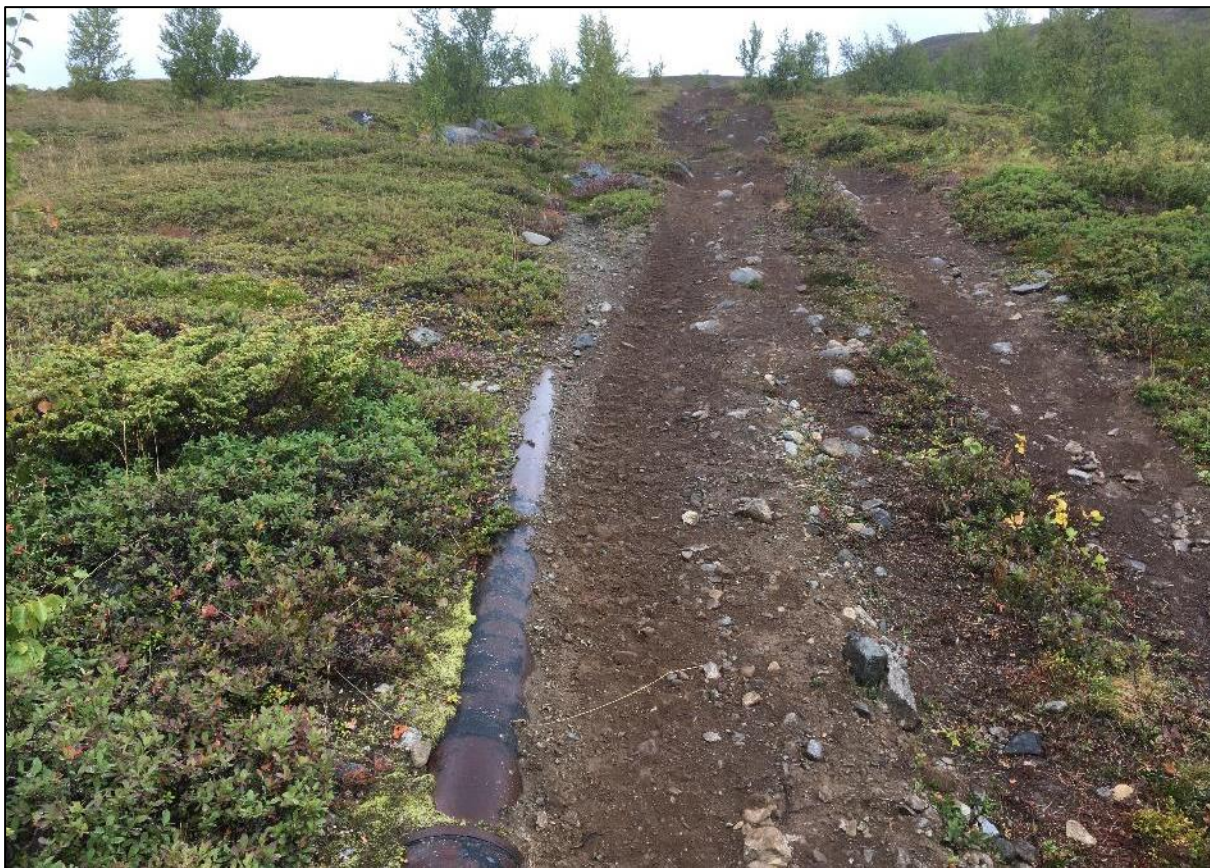
Figur 4. Eksisterende rørgate går i stor grad lang eller i nærheten av en traktorvei fra kraftstasjonen til inntaket.  
Foto: Bjarne Homnes Oddane

Fra inntaket føres vannet i dag i et 460 meter nedgravd stålrør på sørsiden av elva og ned til stasjonen på kote 1010 (se figur 4). Rørgatetraseen som i dag går fra gammelt inntak vil bli koblet sammen med ny rørgate fra nytt inntak 100 m lengre opp. Det planlegges å bruke Pe-rør mellom gammelt og nytt inntak liggende i dagen på fundament. Den gamle rørgate vil bli skiftet ut med nye GRP-rør fra eksisterende inntak og frem til kraftstasjonen. Total lengde på rørgaten vil da bli ca. 550 meter. Rørdiameteren planlegges å være 450 mm. Det vil bli bygget en 550 meter lang anleggsvei med 4 meters bredde i rørgata fra stasjon til inntak. Eksisterende avkjørsel fra rørgaten benyttes som atkomstvei til stasjonen. Det vil bli opprettet ett riggområde ved stasjonen og ett ved inntaket. Både anleggsvei og riggområder vil bli fjernet etter anleggsperioden. Kraftstasjonen plasseres på sørsiden av Hestbekken i samme bygg som tidligere (se figur 5). Det vil bli gravd en kort, steinsatt avløpskanal som fører vannet tilbake til elva.

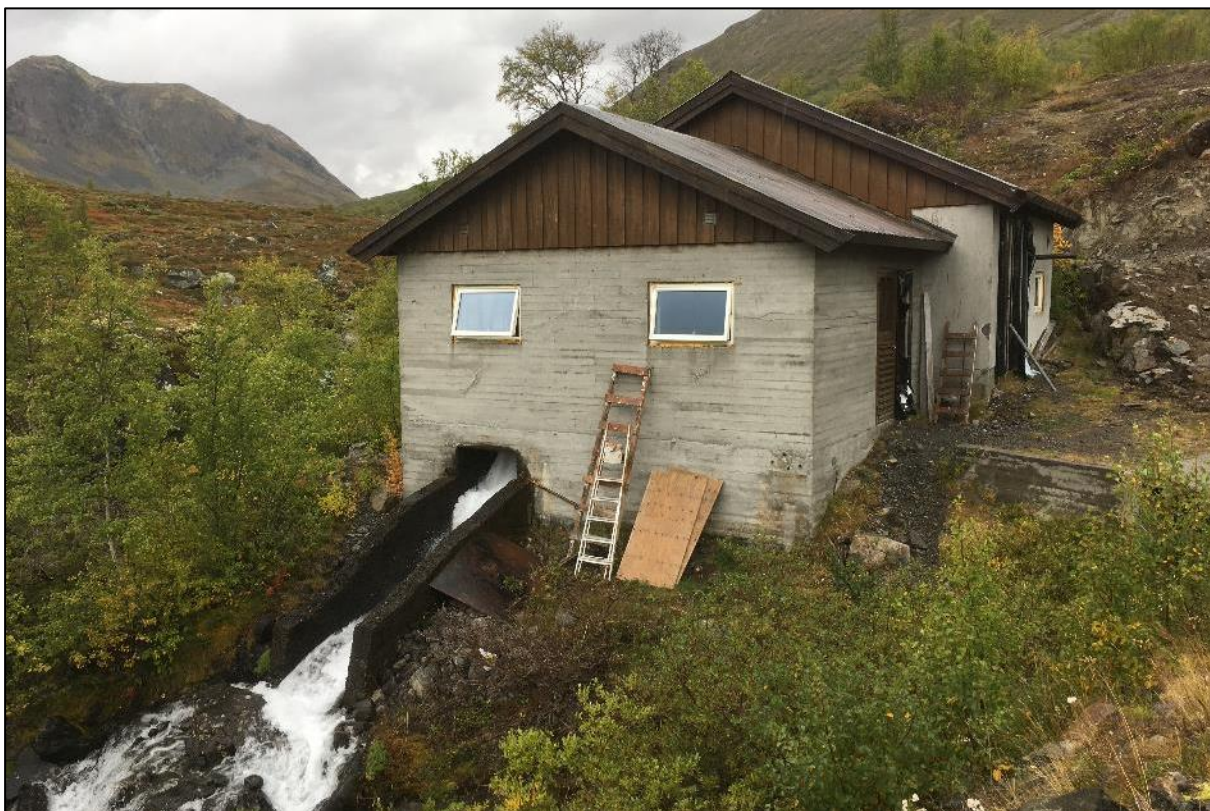
Figur 5. Eksisterende kraftstasjon. Foto: Bjarne Homnes Oddane

Fra kraftstasjonen overføres kraft via en ca. 250 meter lang eksisterende kabelgrøft til Memurubu Turisthytte.

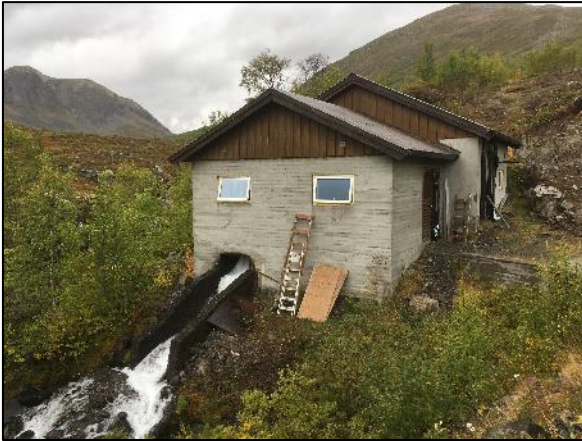
Figur 7. Eksisterende kraftverk i Hestbekken, Foto: Bjarne Homnes Oddane

Det finnes i dag et mikrokraftverk i Hestbekken som produserer strøm til turisthytten Memurubu. Rørgaten ligger delvis i dagen og i eller forholdsvis nær en traktorvei som ender ved inntaket. Hestbekken renner like ved Memurubu som er en av Norges mest besøkte turisthytter. I området rundt er vegetasjon preget noe av dette, men ellers i terrenget er trafikken av turister i stor grad knyttet til stinettet.

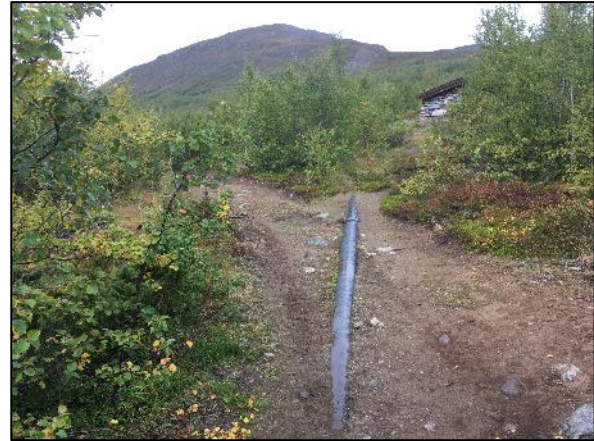
Figur 8. Eksisterende rørgate og traktorvei. Foto: Bjarne Homnes Oddane

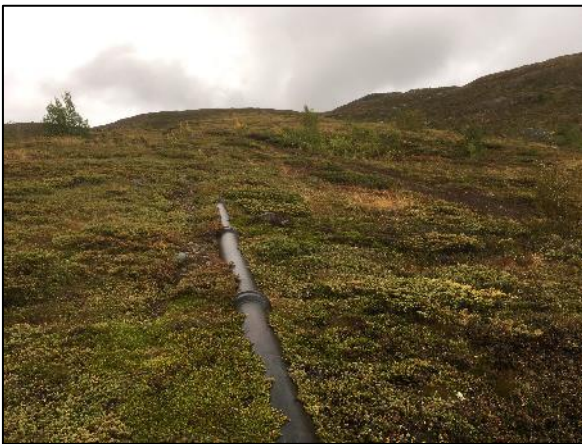
Figur 9. Eksisterende rørgate ligger grundt og flere steder oppe i dagen. Traktorvei til inntaket ses oppe til høyre på bildet. Foto: Bjarne Homnes Oddane

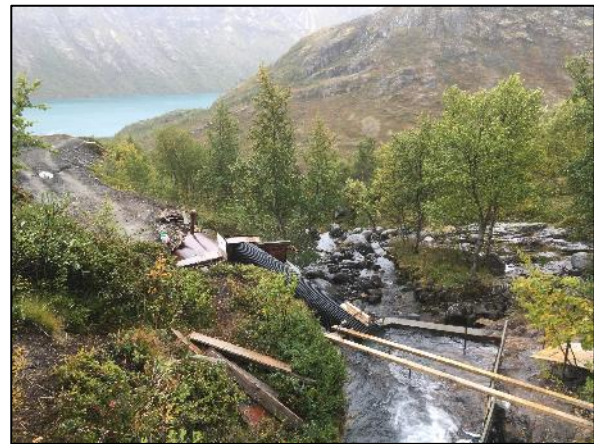
Figur 10. Eksisterende inntak i Hestbekken. Foto: Bjarne Homnes Oddane

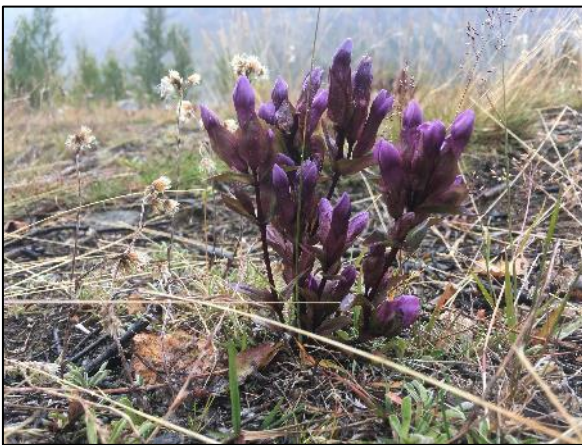
Figur 11. Bakkesøte (NT) i planområdet. Foto: Bjarne Oddane

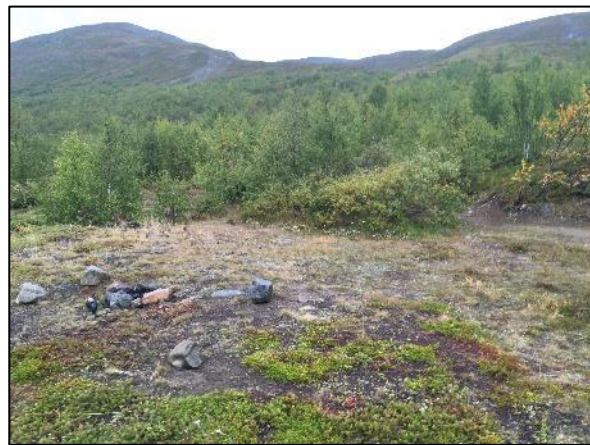
Figur 12. På denne flata med stor slitasje var det spesielt mange bakkesøte. Foto: Bjarne Homnes Oddane

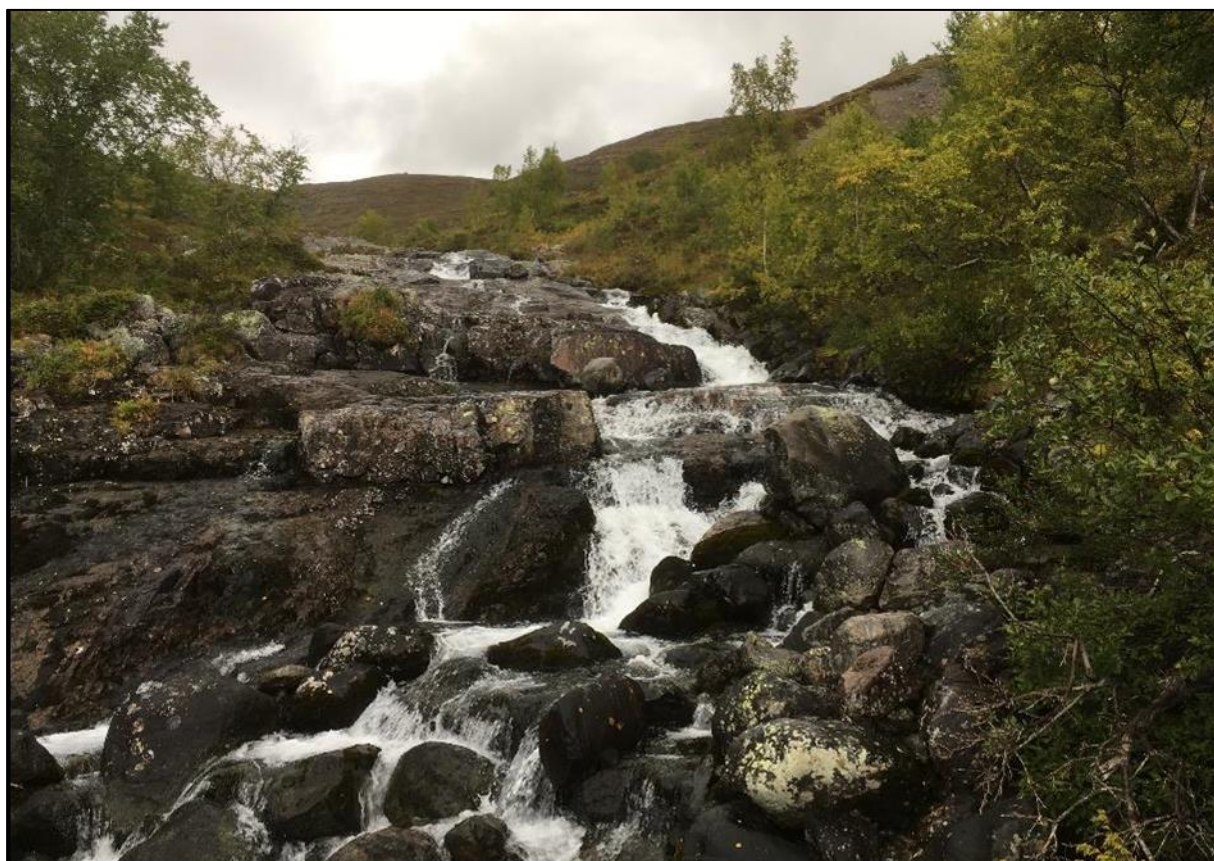
Figur 14. Fra øvre del av influensområdet. Foto: Bjarne Homnes Oddane

Øverst langs elven er det spredte trær av bjørk og vier. Antall trær øker på nedover langs åna. Av arter i busk- og feltsjiktet var dvergbjørk, røsslyng og gullris vanlige. Av andre mer fåtallige arter kan skavgras, fjellkvann, fjellsyre, teiebær, fjelltistel og skogstorkenebb nevnes. Særlig i den øvre del var det litt sigevannspåvirket vegetasjon nær elvekanten. Blant annet var den en liten myrflekk (ca. 3x3 meter) ved planlagt nytt inntak med blant annet bjønnbrodd, jåblom og blankstarr og kalkkrevende moser som myrstjernemose, myrgittermose, brunmakkmose og rosetorvmose.

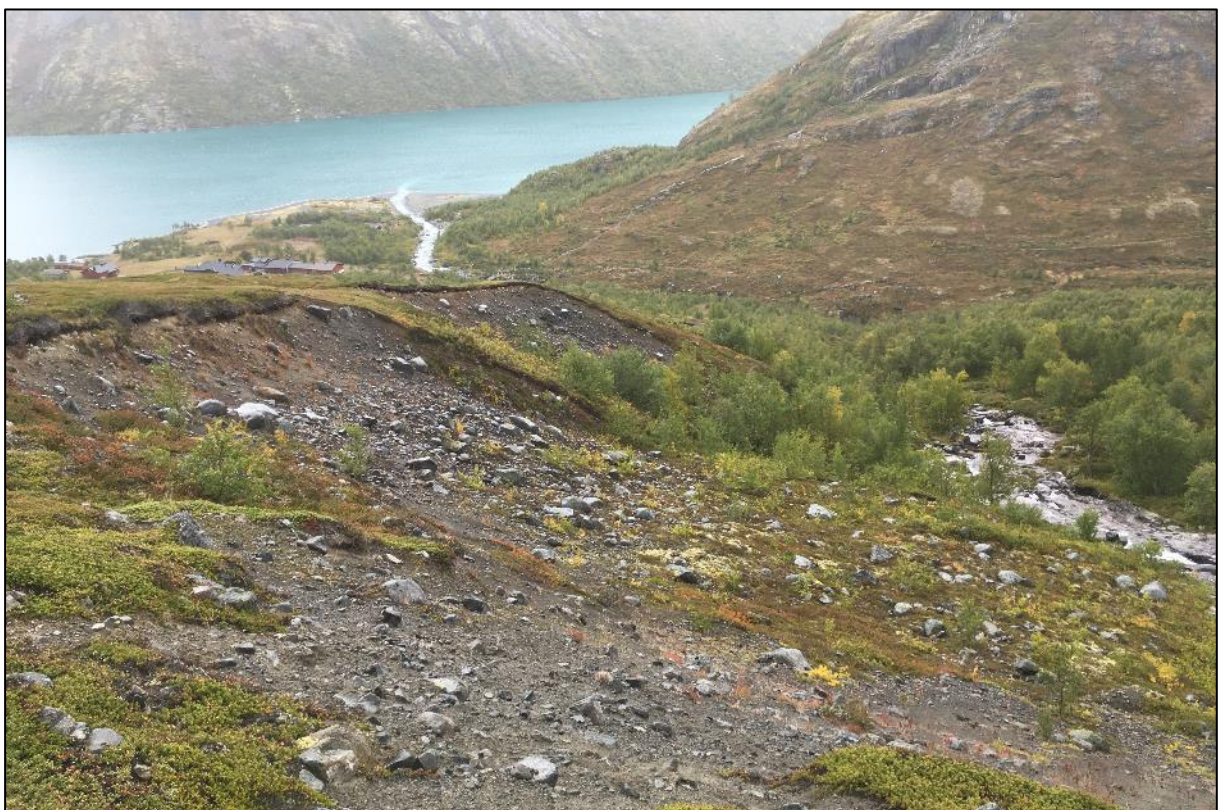
Figur 15. Rørgatetrasse er planlagt i nedre del av rasskråningen. Foto: Bjarne Homnes Oddane

Vegetasjonen i rørgatetraseen ligger tett opptil fjellvegetasjon og selv med spredt trær så velges det å bruke fjellvegetasjonsterminologien her. Rørgatetrassen vil fra nytt planlagt inntak gå gjennom en leside som domineres av dvergbjørk (m), blokkebær (m) og krekling med enkelte einerbusker og fjellbjørker. Videre er det en stor rasskråning med finmateriale (se figur 15).

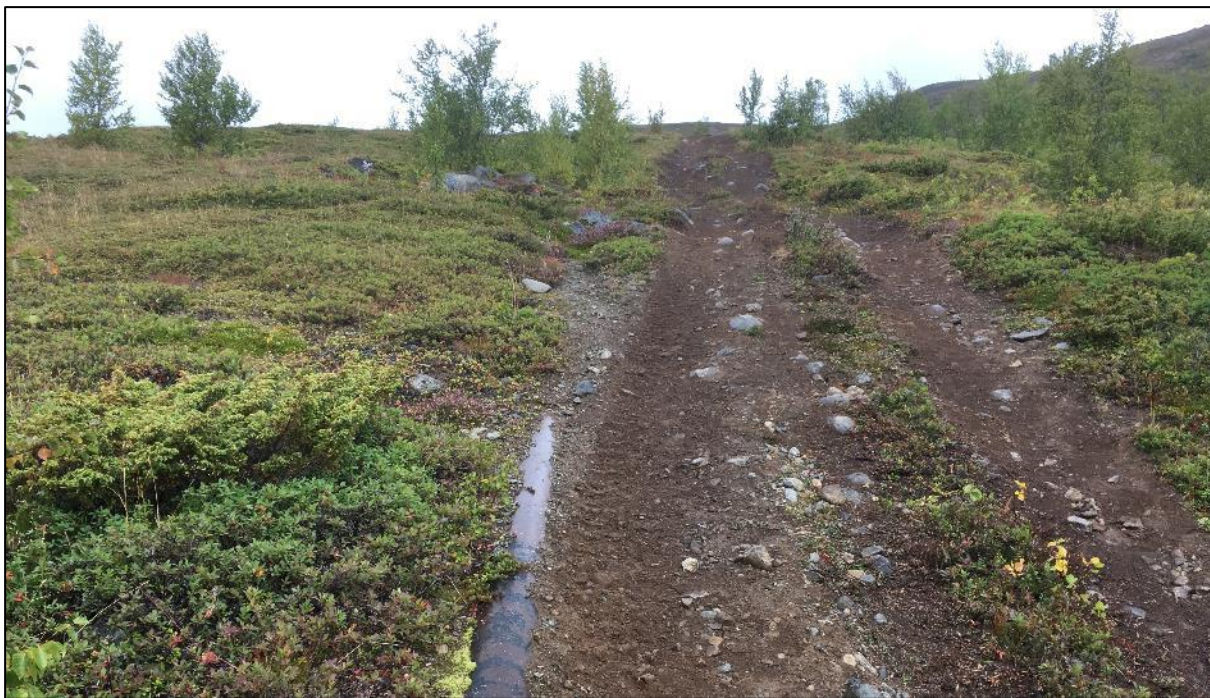
*Figur 16. Rørgatetraseen vil følge den gamle rørgatetraseen som i stor grad følger en traktorvei. Foto: Bjarne Homnes Oddane.*

Videre nedover vil den nye rørgatetraseen delvis følge en traktorvei som i stor grad er fri for vegetasjon og rabbevegetasjon som har etablert seg over det gamle røret. Vegetasjonen består i hovedsak av melbær (m), krekling (m), gulaks (m), smyle og fjellkattefot. Mogop og bakkesøte finnes spredt over det meste av arealet.

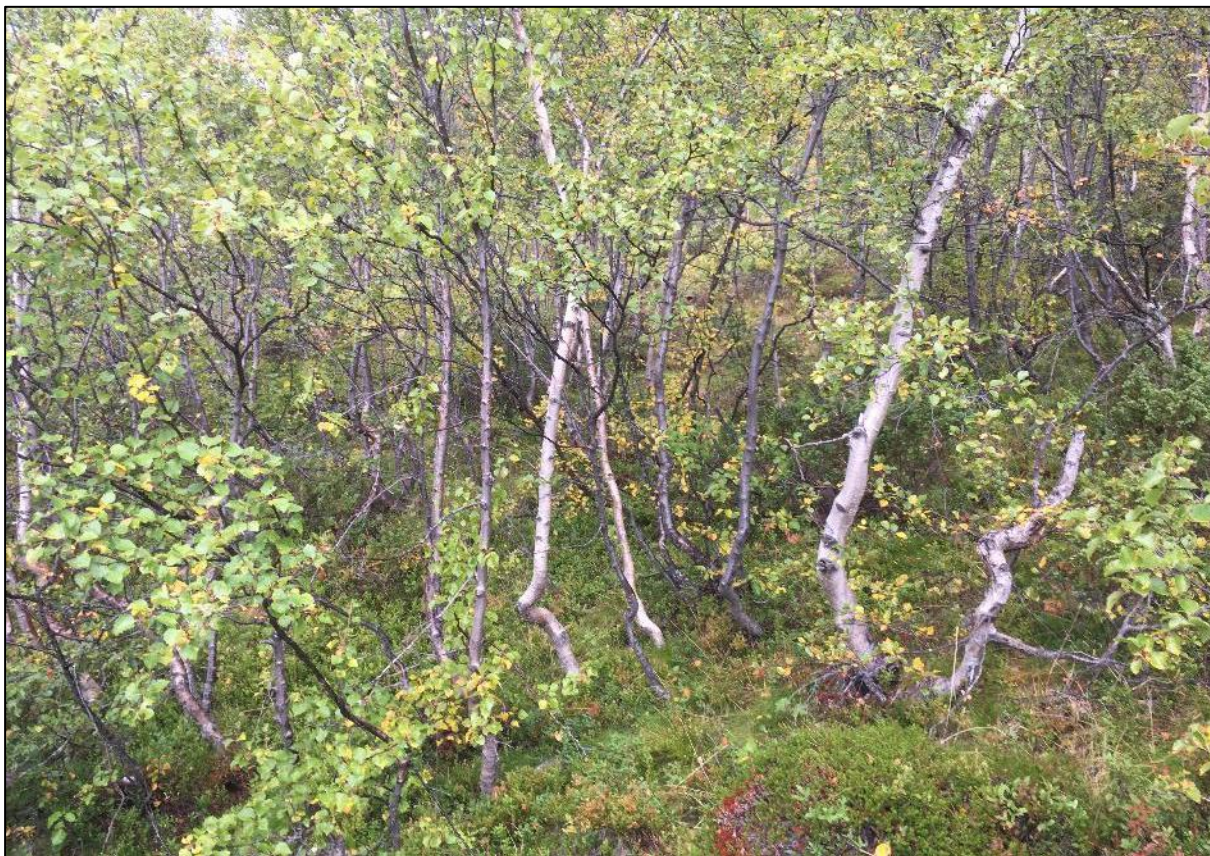
*Figur 17. Nedover mot kraftstasjonen blir innslaget av fjellbjørk større og går etter hvert over i bjørkeskog med blokkebær, blåbær, smyle og einer som dominerende arter. Foto: Bjarne Homnes Oddane*

Nedover mot kraftstasjonen blir innslaget av fjellbjørk større og går etter hvert over i bjørkeskog med blokkebær, blåbær, smyle og einer som dominerende arter.
