# Overvåking av vannmiljø ved utbygging av FV505, Sandnes kommune

## Resultater fra innledende kartlegging av forurensning i vannresipienten

Ecofact rapport: 612

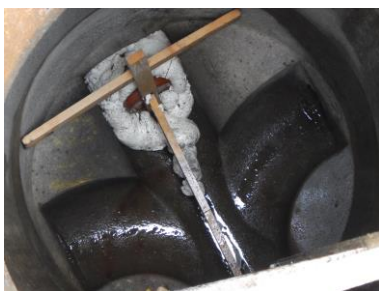
Figur 2. Vannprøven ble tatt fra denne kummen den 25. sep 2017. Kummen ble deretter stengt, og drenerer ikke vann fra riggområdet i dag.

Ecofact ble kontaktet i midten av oktober for å bistå med overvåking av avrenning til Skjævelandsbekken. I forkant av engasjementet tok Statens vegvesen en vannprøve fra en kum som da viste seg å drenere overvann fra anleggsområdet. Resultatene fra analysen viste svært høye verdier av metaller (tilstandsklasse 5), gjengitt i tabell 1.

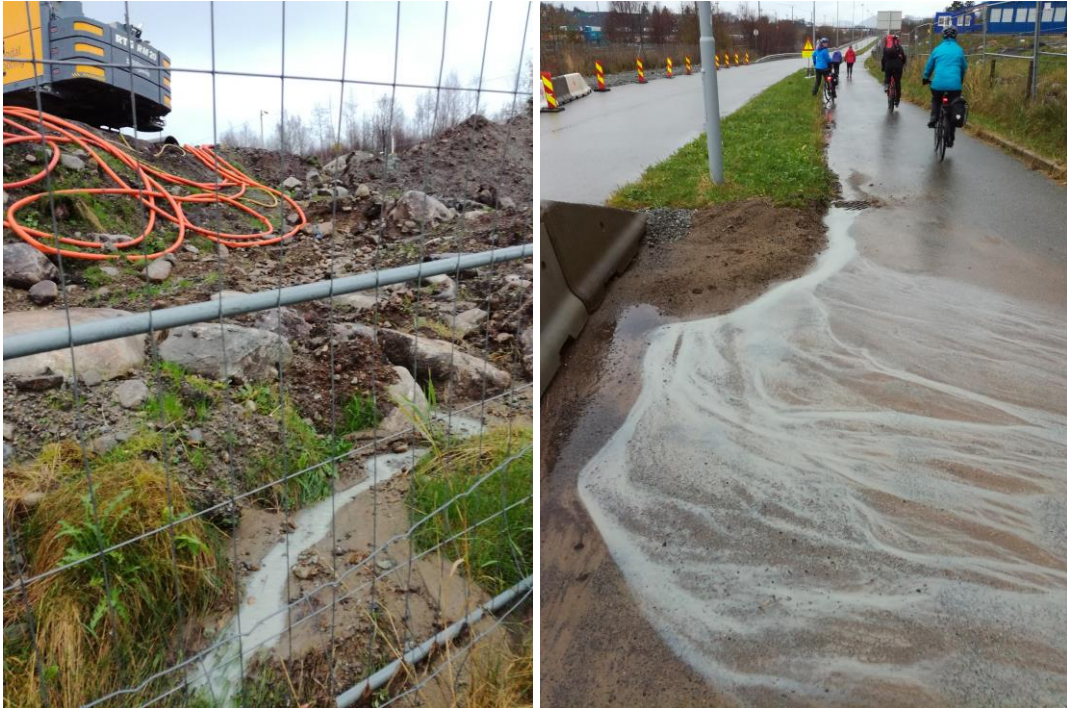
Figur 2: Fullstendige avskjæringsgrøfter rundt riggområdet vil forhindre at avrenning går rett i kum/bekk. Bilder tatt 4. nov.

3. **Avskjæringsgrøfter rundt anleggsområdene**  
Det bør graves dypere avskjæringsgrøfter i nedre del og i øvre del av riggområdet for å forhindre at overflatevann fra området over anleggsområdet kommer inn på området, og for å sørge for sedimentering i grøft før avrenning ned på fortau/vei og i kum. De eksisterende grøftene på riggområdet er for små og ufullstendige, og disse må graves ned 0,5 m og trekkes ut til kantene av området. Figur 4 viser et område hvor dette tiltaket er nødvendig.

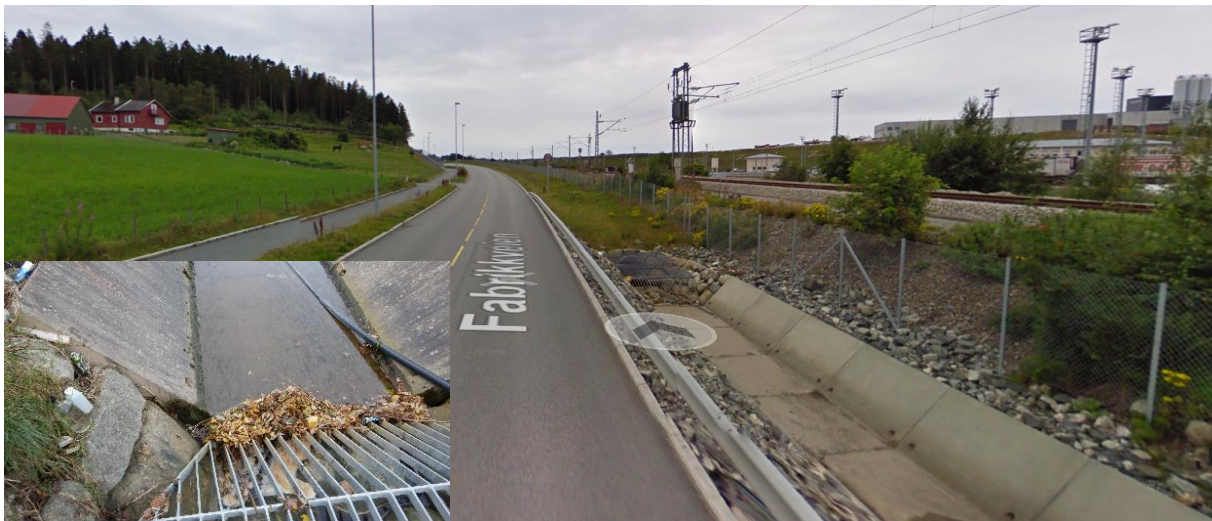
Figur A1. Prøvepunkt for bekken oppstrøms riggområdet er ved hvit pil, ved rørinnløpet. Riggområdet er opp veien til høyre bak lyktestolpen (bygningene er nå erstattet med brakker).

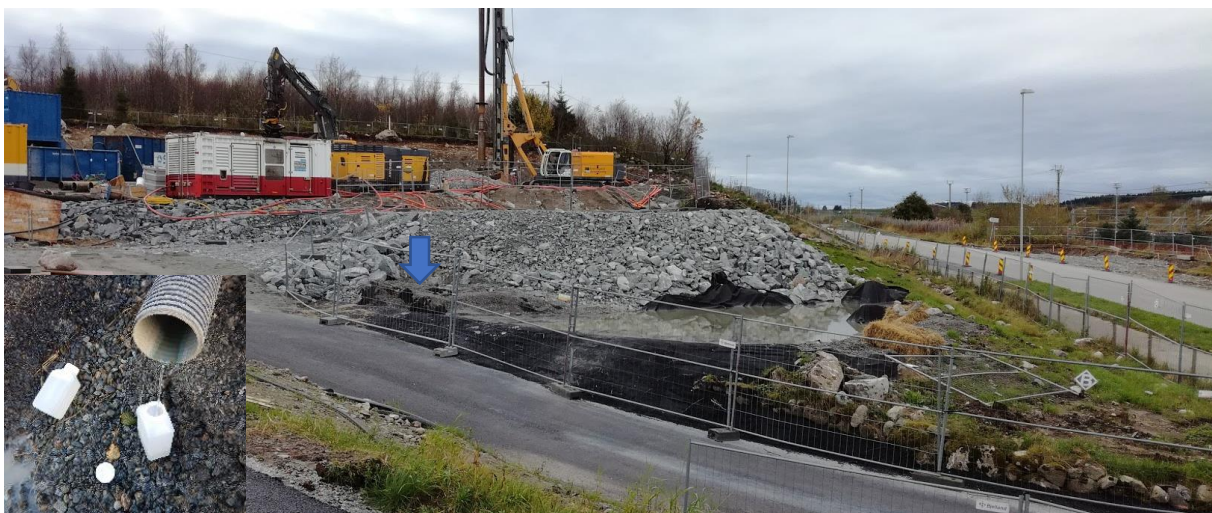
Figur A2. Sedimentasjonsdammen på riggområdet er tilkoblet avskjæringsgrøft fra riggområdet (pil). Damutløpet er foreløpig stengt, og vannet har jevnlig blitt tappet ut med sugebil (14.11.17). Rensekontainere tilkoblet boreriggene ses til venstre.

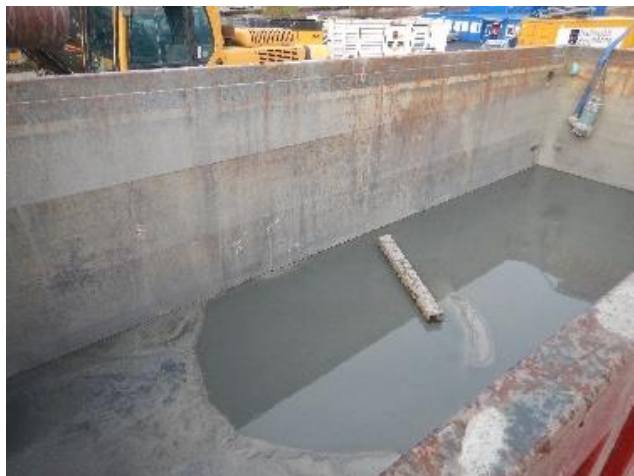
Figur A3. Flere rensekcontainere er satt opp for å sedimentere det finpartikulære boreslammet på riggområdet, men systemet har ikke vært i drift (frem til uke 45), og massene er blitt kjørt på Bjellands deponi.

2. **Fungerende sedimentering og rensing i kontainerne.**  
Rensesystemet har tidvis vært ute av drift og må til alle tider være i funksjon, slik at det **renser tilslammet vann** som for eksempel boreslam. Sedimentert materiale vil ha mindre spredningsevne enn når det er som slam, og slam bør derfor sedimenteres før det deponeres.

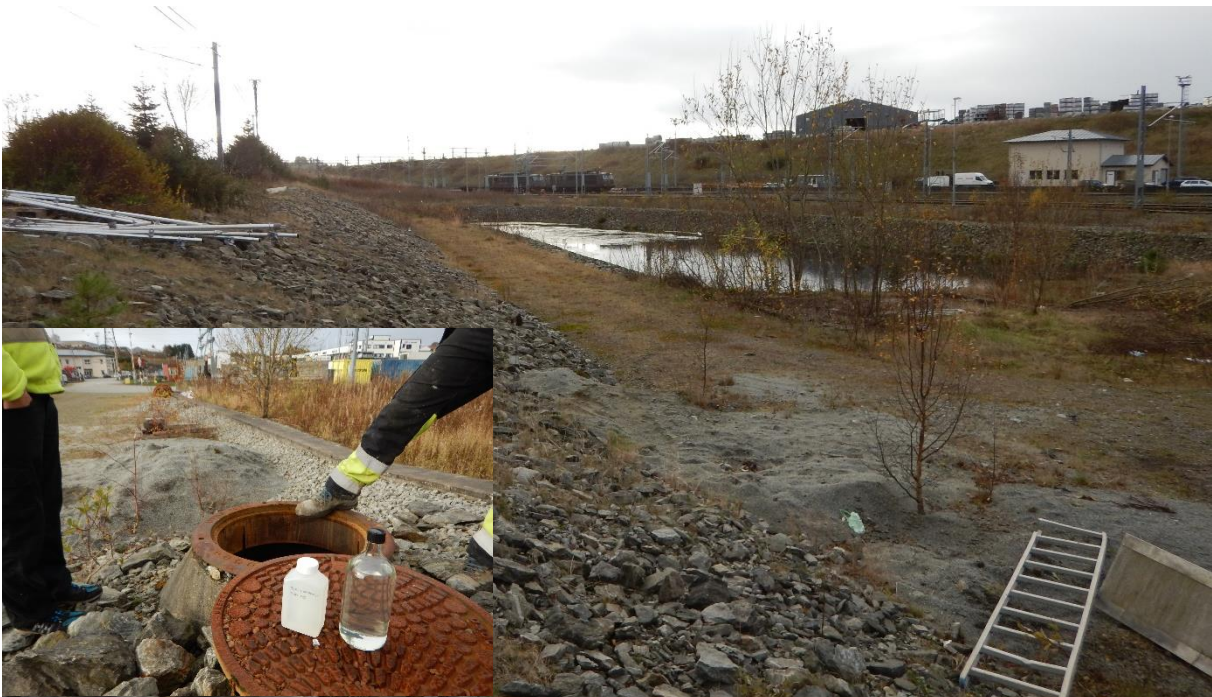
Figur A5. Prøvestasjonen fra kum på godsterminalen nedstrøms riggområdet, oppstrøms sedimentasjonsdam.

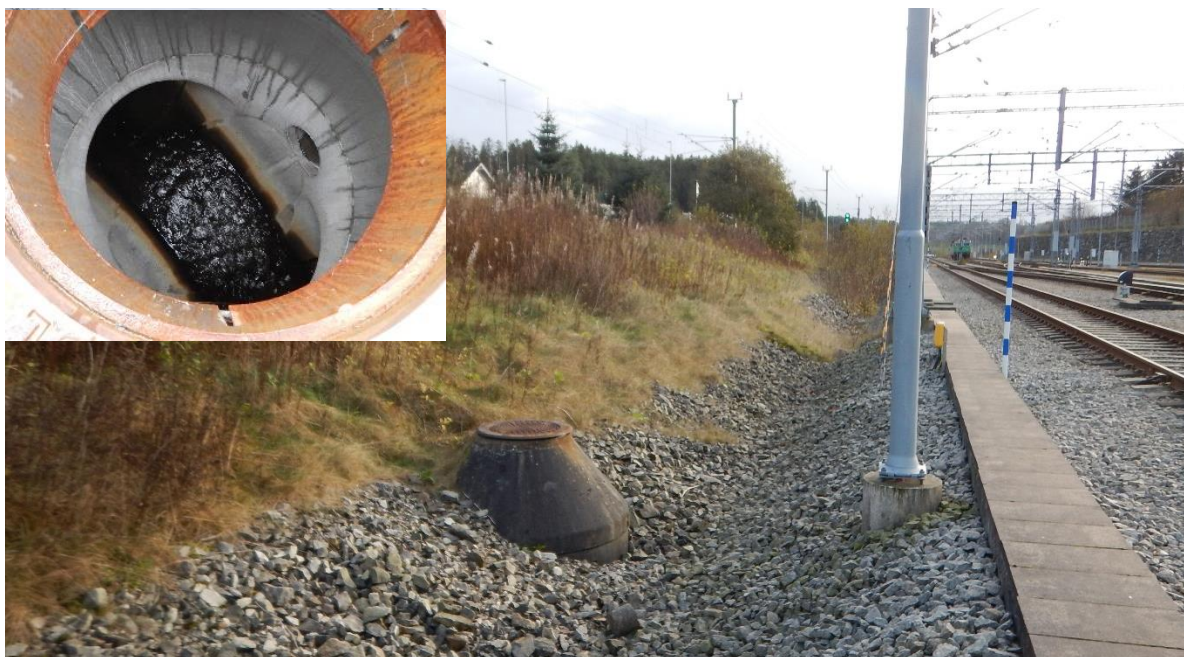
Figur A6. Prøvestasjonen fra kum på godsterminalen, nedstrøms sedimentasjonsdammer.

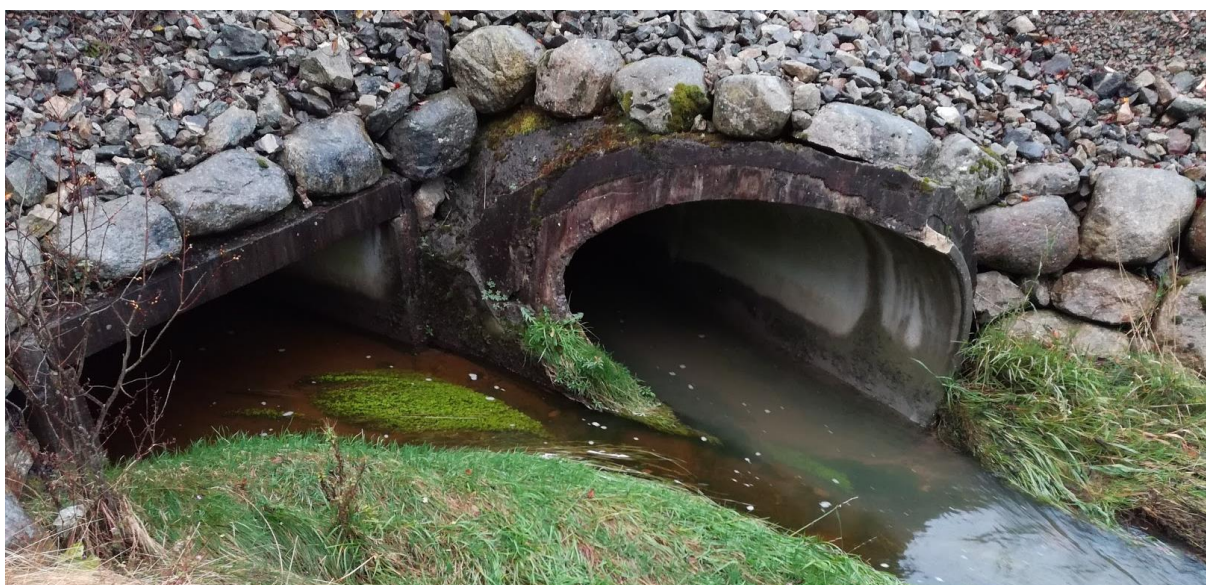
Figur A7: Prøvestasjonen ved rørutløpet: Til venstre er østre rørutløp som leder avrenning fra området mot RV44 og godsterminalen. Dette ble prøvetatt 30.06.17 i den innledende kartleggingsrunden. Til høyre kommer overvann fra Kvål og godsterminalen. Turbiditetesmålinger er tatt fra begge utløp.

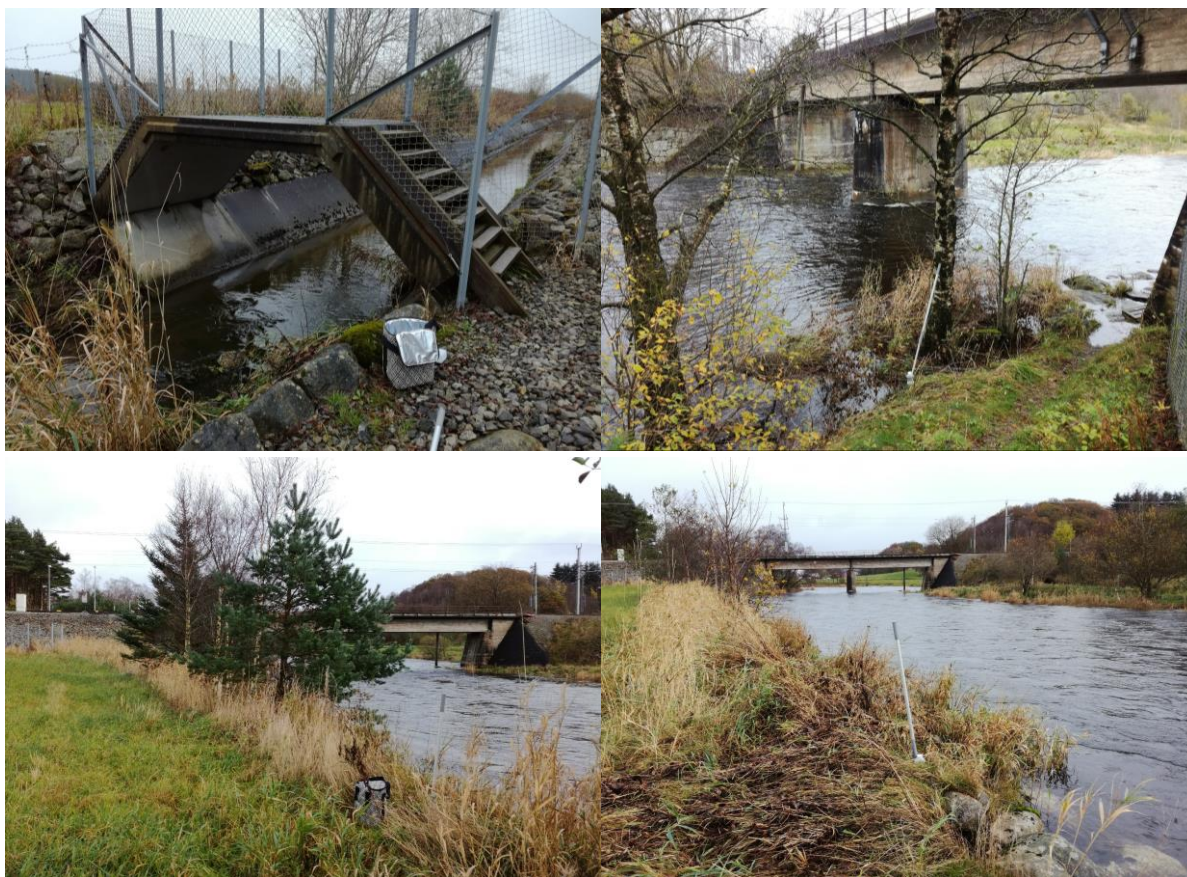
Figur A8. Prøvestasjonene i nedre del: Øverst t.v. er Skjævelandsbekkens utløpssone, t.h. er prøvestasjonen Figgjo oppstrøms utløpssone. Nederst t.v. er Figgjo 30 m nedstrøms utløpssone, og t.h. 70 m nedstrøms.
