# **Risikovurdering av forurenset sediment ved Jørpeland kai**

**Strand kommune**

**Ecofact rapport: 617**

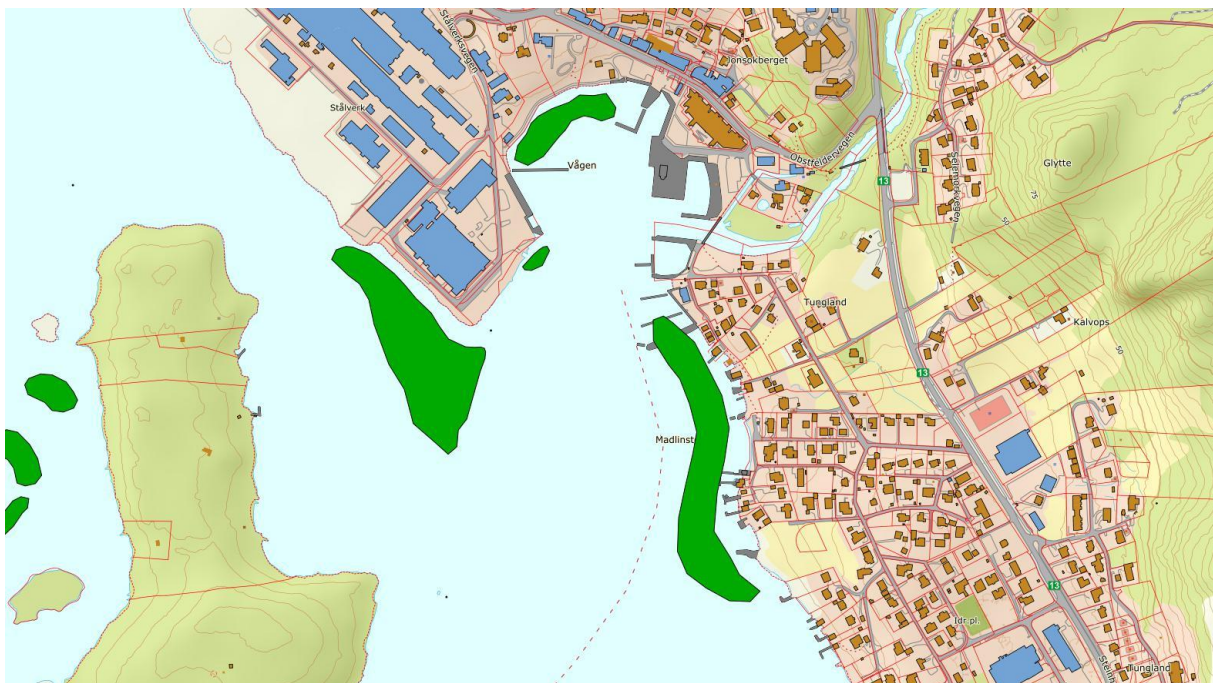
Figur 3. Viktige naturtyper rundt tiltaksområdet: Områdene med grønn skravur illustrerer avgrensede ålegrassenger i Jørpelandssvågen.

Det finnes ingen registrerte kulturminner i området rundt kaien (Temakart Rogaland). Hele vågen ligger innenfor Botnsfjorden gytefelt, som er et lokalt viktig gytefelt for torsk, med ID 18.00. Av viktige naturtyper utgjør Jørpelandssåna (ID BN00049270) et viktig bekke- og elvedrag, hvor det finnes både laks og sjøørret. I Vågen finnes også fire ålegrassenger med svært viktig verdi. To stk. registrert i naturbase og stykk registrert av Ecofact i 2014 og 2016. Engene er tette, høyvokste og overlapper med det viktige gyteområdet for torsk. Figur 3 viser naturtypene.
