Vurdering av tiltak mot gjengroing i Stemmen, Time kommune

Vurdering tiltak mot gjengroing i Stemmen, Time kommune

Ecofact rapport 638

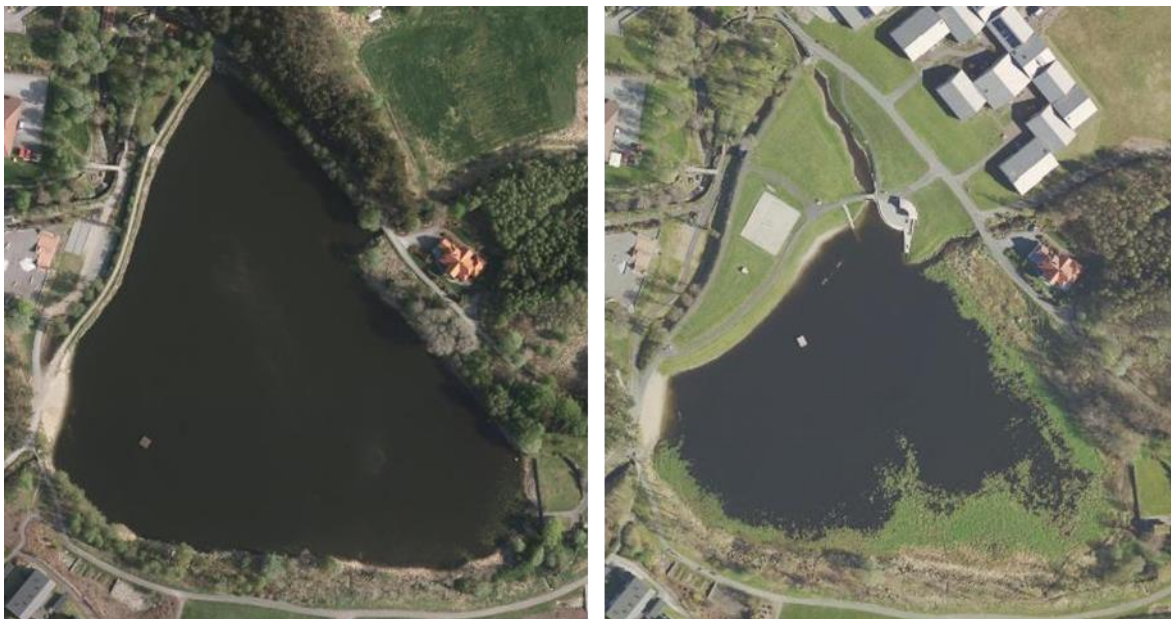
Figur 1.1. Stemmen før (t.v) og etter (t.h) senkning og opparbeidelse av parkarealer og badeplass.

Av den opprinnelige vannflaten på 33 daa, gjenstår i dag 22 daa. Figur 1.1 viser Stemmen-området før og etter senkning og opparbeidelse av parkarealer.

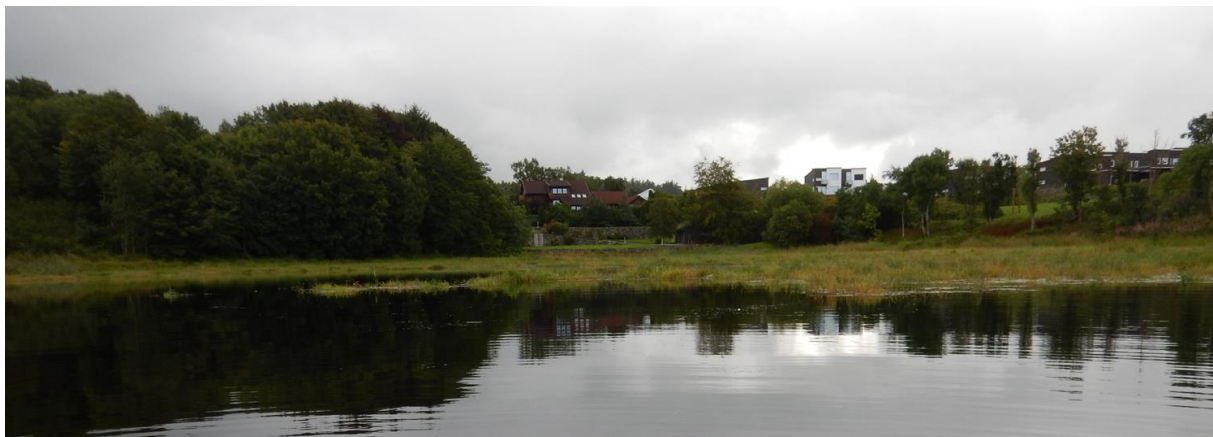
Figur 3.1. Strandrør (*Phalaris arundinacea*) i store bestander dominerer overvannsvegetasjonen i Stemmen

Overvannsvegetasjonen i den sørlige delen av Stemmen består stort sett av strandrør (*Phalaris arundinacea*) som danner «øyer» ved hjelp av skott på flytende stammer (fig. 3.1 og 3.2). Dybdemålinger viste imidlertid at planten vokser fra rot helt ut til 1,3 meters dyp. Enkelte bestand av dunkjevle ble også observert. Ansamlinger av trådformete grønnalger flyter i strandnære områder mellom strandrørene.

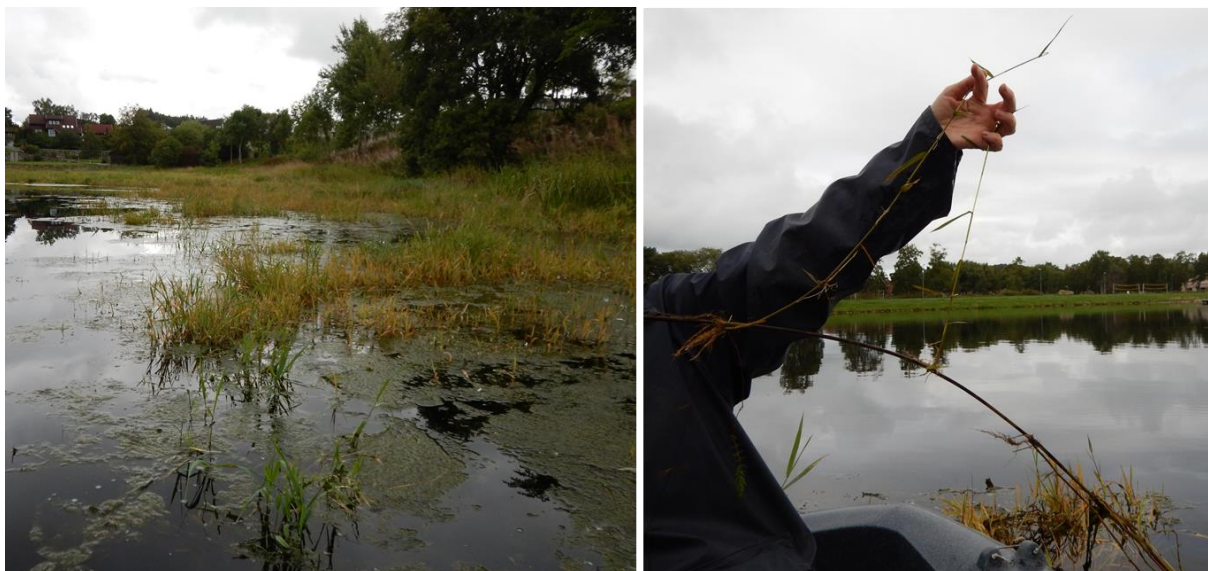
Figur 3.2. T. v.: Ansamlinger av trådformete grønnalger forekommer i større mengder mellom strandrørene i strandsonen. T. h.: Nye skudd skyter opp fra flytende stengler av strandrør.

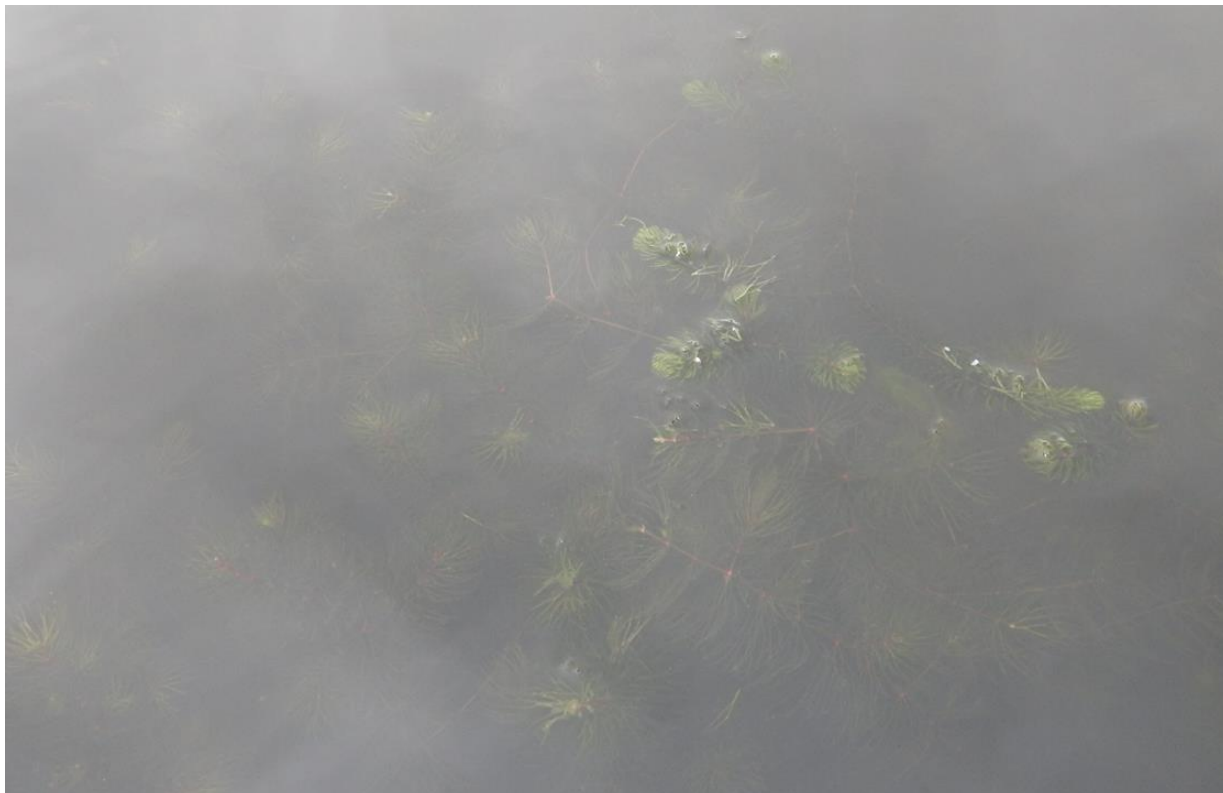
Figur 3.3. Hornblad forekommer i tette bestander rett under vannflaten i stort sett hele Stemmen.

Undervannsvegetasjonen er dominert av hornblad (*Ceratophyllum demersum*), som forekommer i store mengder i stort sett hele dammen (fig. 3.3), men med noe mindre bestander

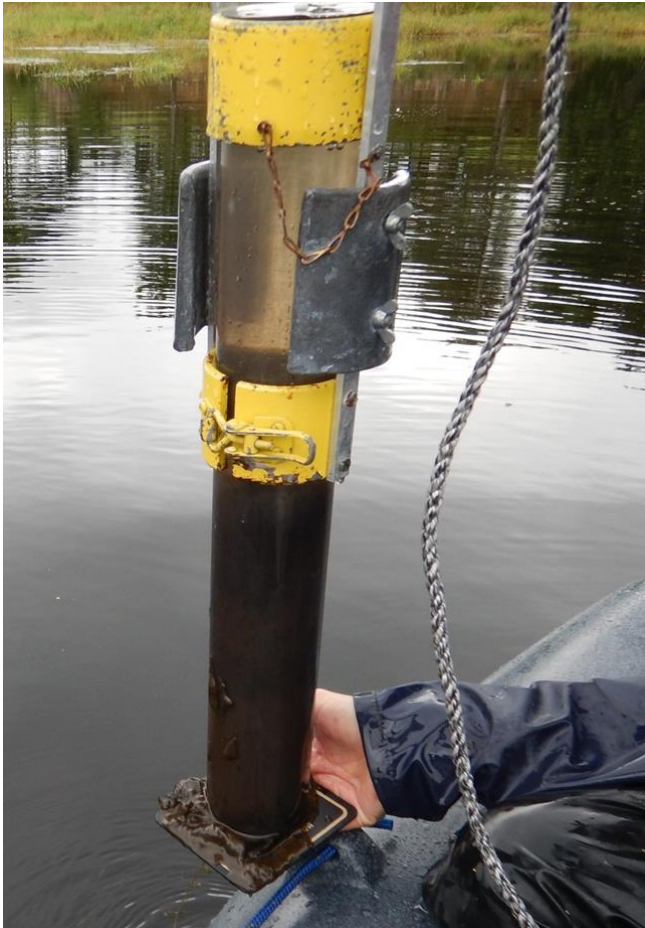
Figur 3.4. Sedimentkjerner fra Stemmen indikerer et homogent, finpartikulært sediment, i hvert fall ned til 30 centimeters dybde.

For å få et visuelt bilde av sedimentsammensetningen ble det tatt flere kjerneprøver (fig. 3.4). prøvene viste at det øverste 30 centimeterne bestod av finpartikulært sediment. Det ble ikke funnet stein eller grus i noen av prøvene, heller ikke de som ble tatt med Van Veen grabben. Sedimentene bar ikke preg av oksygenmangel.

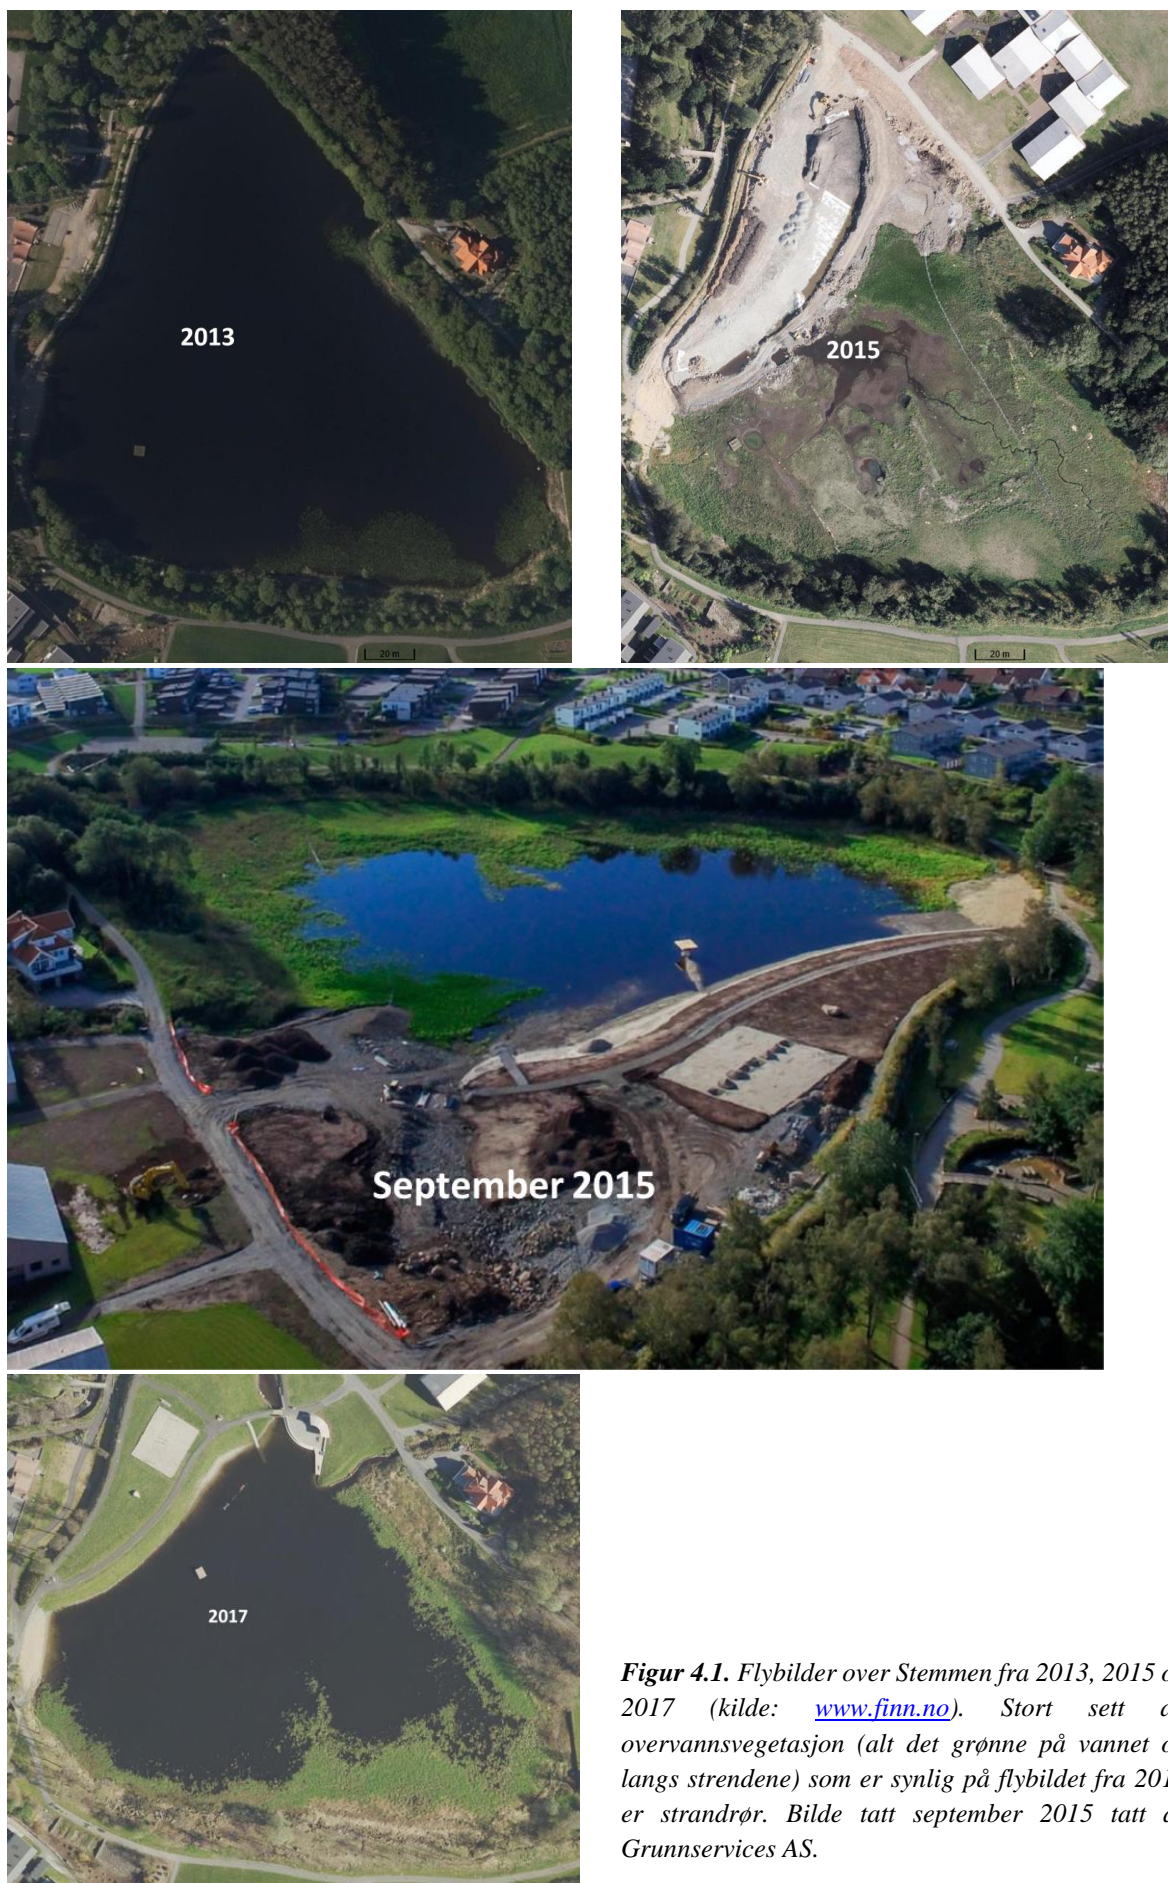
Voksemåte som den utviser i Stemmen, med flytende bestander som danner strandrør-«øyer» på relativt dypt vann langt utenfor strandsonen antas å være uvanlig. Årsaken til dette er registrert i Stemmen kan være de seneste årenes historikk. Figur 4.1 viser status for stemmen i 2013, 2015 og 2017. Bildet fra 2013 er tatt før det ble gjort inngrep i dammen. Som det framgår av bildet er det mindre bestander av overvannsvegetasjon i den sørlige delen. Våren 2015 begynte tørrleggingen av Stemmen, og den nye demningen ble etablert. Figur 4.1. viser at så godt som hele dammen var tørrlagt under sommeren. Tørrleggingen førte til etablering av vegetasjon på store deler av bunnområdene. Det er naturlig å tro at strandrør, som trives i fuktig miljø, kan ha vært den dominerende planten også i denne perioden.

Et bilder tatt i september 2015 (fig. 4.1) viser Stemmen under oppfylling av vann. Utbredelsen av overvannsvegetasjon i den sørlige delen korresponderer bra med tilstanden i 2017 og dagens tilstand.

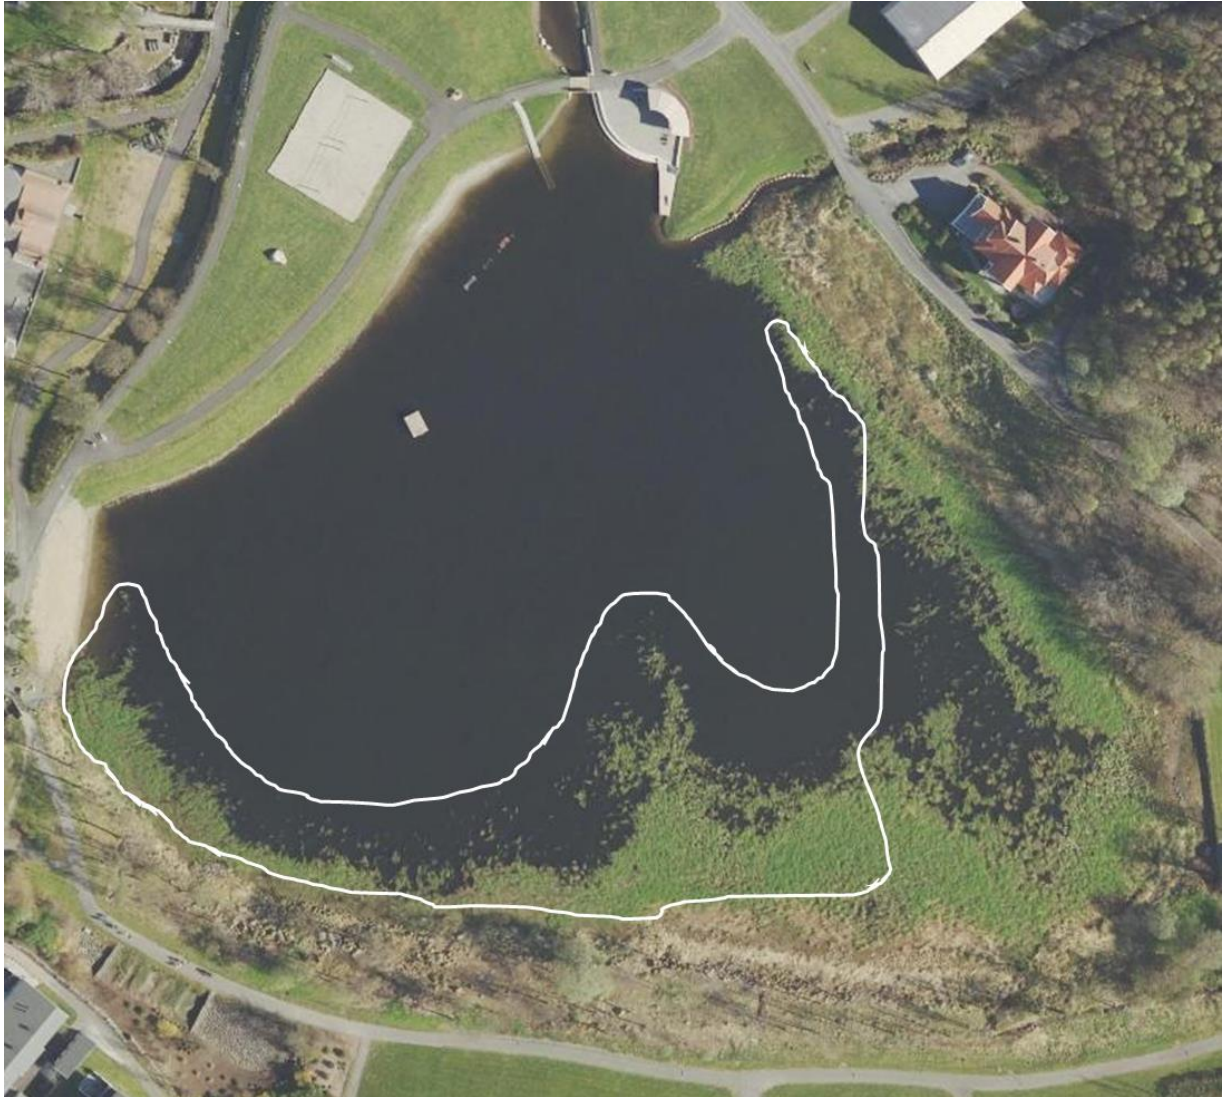
Figur 4.2. Strandrørbestandene/overvannsvegetasjonen innenfor den hvite avgrensning kan fjernes. Bestandene i den sørøstre viken bør stå igjen med tanke på fuglelivet.

Arbeidet kan gjøres manuelt eller ved hjelp av klipping og vegetasjonsfjerning av amfibiekjøretøy. Arbeidet må gjennomføres utenom hekkingssesongen. Figur 4.2 viser et forslag areal hvor strandrørbestander kan fjernes. Det anbefales at overvannsvegetasjonen i den sørøstre viken bør stå igjen. Knoppsvane er svært territoriell, og hvis det skal være rom for flere hekkende vannfugler må det være et visst areal på området med egnede hekke- og skjulplasser.
