# **Svoldalselva småkraftverk**

## **Biologisk utredning**

**Ecofact rapport: 641**

Fatland Kraft AS har planer om å bygge et småkraftverk i Svoldalselva i Kvinnherad, Hordaland fylke. Statlige myndigheter har i den forbindelse stilt krav om gjennomføring av en faglig undersøkelse av biologisk mangfold i utbyggingsområdet.

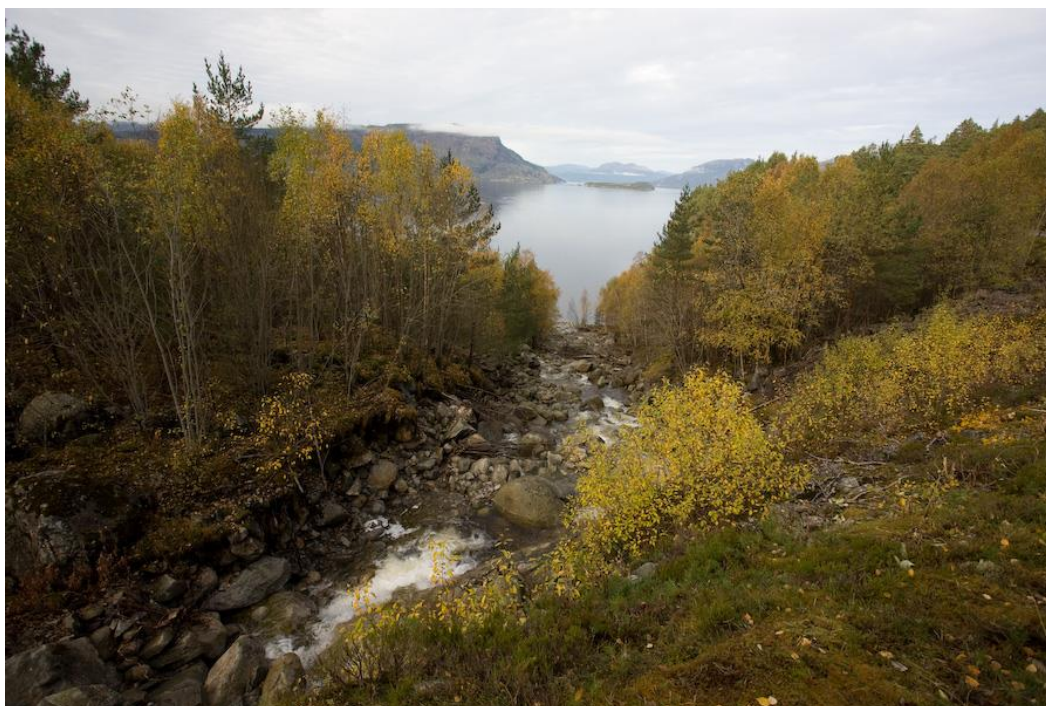
Figur 3. Inntaksområdet i Svoldalselva.

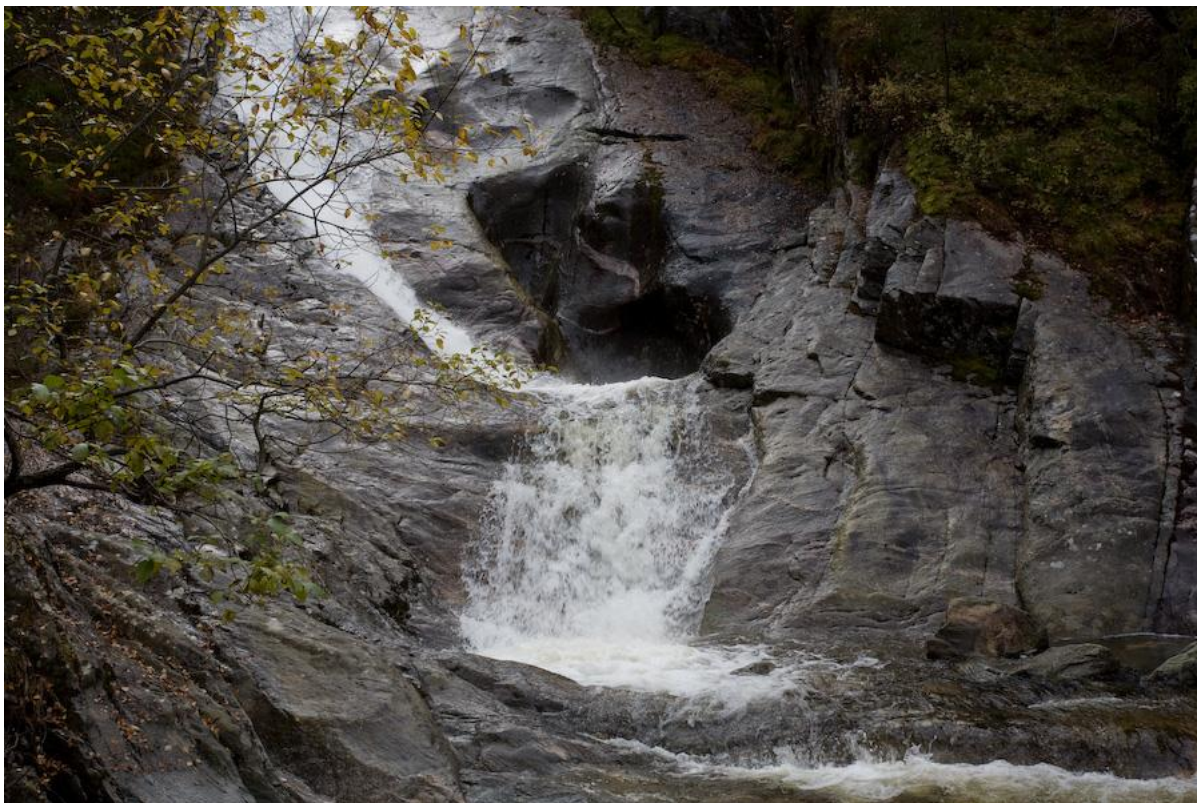
Figur 6. Elva renner stedvis over nakent berg. Berget er flompreget og har lite vegetasjon.

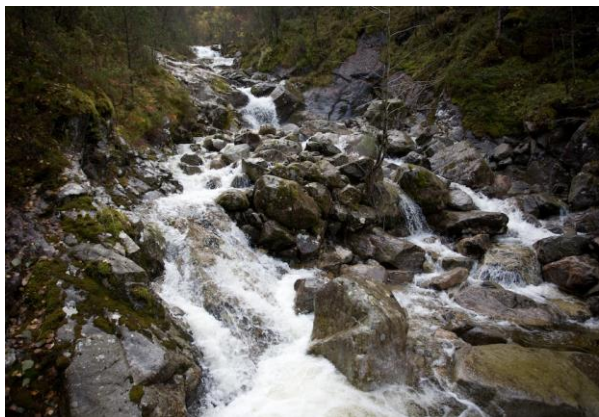
*Figur 16. Elva har stor fart og få oppholdssteder for fisk.*

Det er ingen registreringer av verdifulle akvatiske miljø. Fall- og strømforholdene gjør heller ikke elva egnet som leveområde for fisk. Det må også antas at det forekommer noen evertrebrater i og inntil elva som er knyttet til vann, men en raskflytende flomelv som denne har forholdsvis få gode leveområder for vannlevende insektarter. Elvemuslingen har et larvestadium som parasitterer fisk og er helt avhengig av en viss tetthet av fisk for å kunne opprettholde en lokal bestand. Mangel av fisk på den berørte elvestrekningen tilsier at det ikke er elvemusling der. Ål vil trolig ikke benytte elva i særlig grad da alle fossene og strykene vil utgjøre for mange vandringshinder for arten. De ovenforliggende vannene ligger i tillegg en høyde over havet (over 700 moh) som ligger over det ålen prefererer.

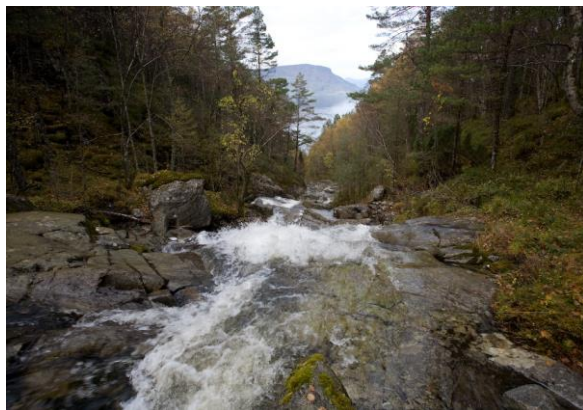
*Figur 17. Glatt berg gir dårlige forhold for fisk og ferskvannsorganismer.*

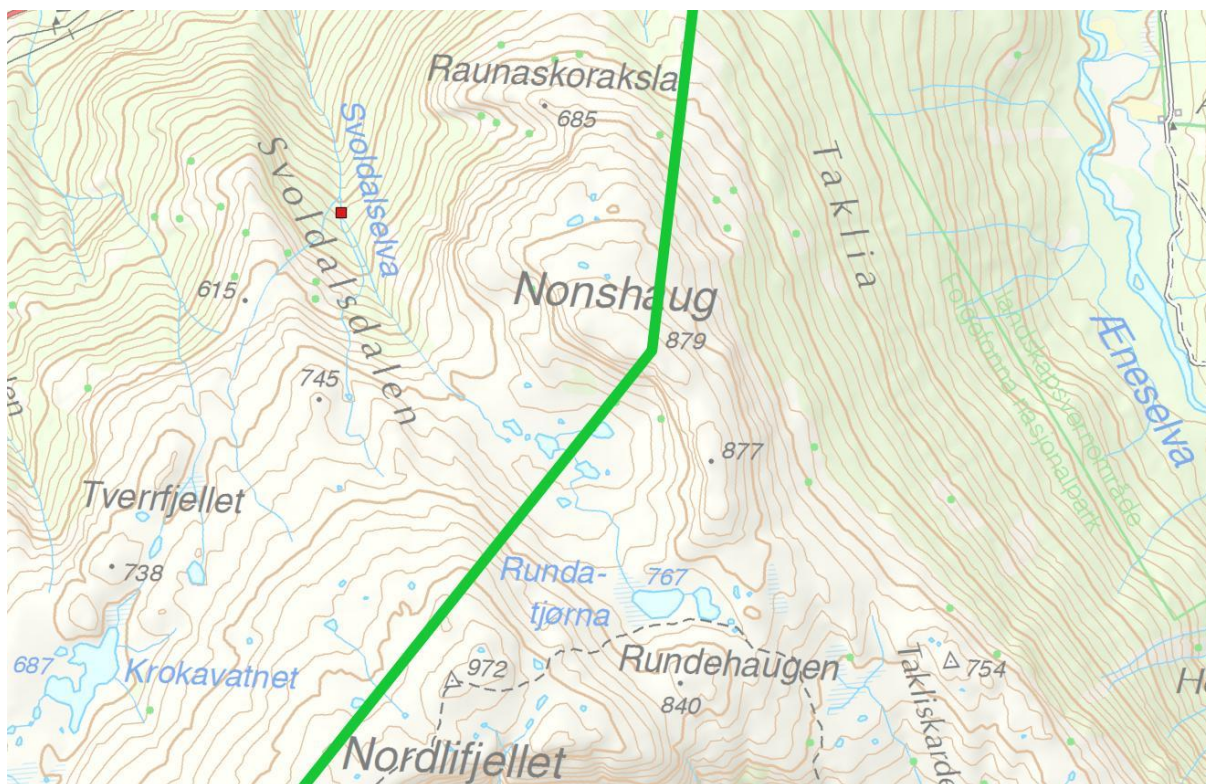
Figur 18. Inntaksområdet for kraftverket (markert med rød firkant) ligger ca. 1200 meter fra grensen til Folgefonna Nasjonalpark (grønn heltrukket linje).

Svoldalselva har sitt utgangspunkt i kanten på Folgefonna Nasjonalpark. Grensen for parken er 1,2 kilometer mot Sørøst. Raudatjørna, som er utgangspunktet for elva ligger ca. 600 meter inne i nasjonalparken. Formålet med vernet er å ta vare på et stort og tilnærmet urørt naturområde som sikrer helheten og variasjonen i naturen fra lavlandet til høyereliggende områder med fjell og bre, å ta vare på verdifull vassdragsnatur, å sikre det biologiske mangfoldet med økosystem, arter og bestander, å sikre viktige geologiske forekomster, og å sikre verdifulle kulturminner.
