# Kartlegging av artsrike vegkantar i kontraktsområde 1105 (Indre Ryfylke) sommaren 2018

# **Kartlegging av artsrike vegkantar i kontraktsområde 1105 (Indre Ryfylke) sommaren 2018**

**Ecofact rapport: 648**

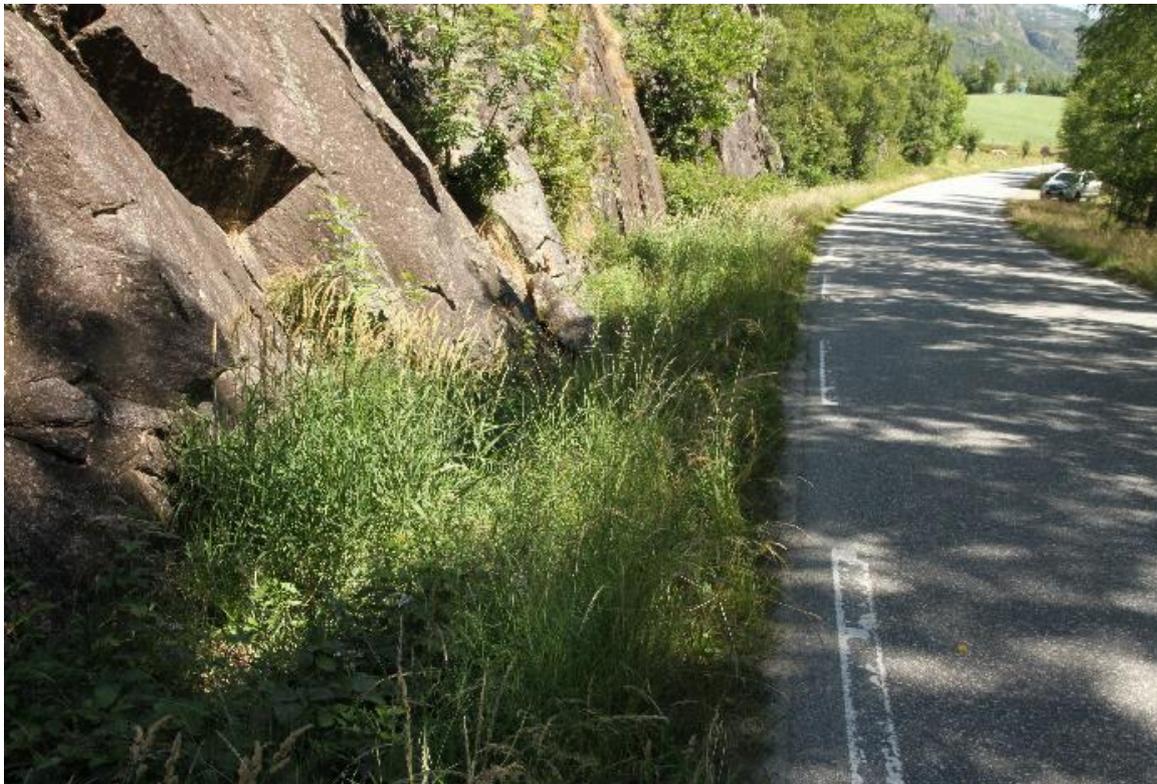
**Figur 3.4.** Bilde av lokaliteten, med skjeggknoppurt i forgrunnen.

Lokaliteten er ført til tørreng med grunnlag i førekomsten av skjeggknoppurt (**CR**), som er ein art knytt til tørrengene. Det er og fleire karakterartar her for tørreng enn for friske/fuktige utformingar. Lokaliteten er likevel ikkje ei klassisk tørreng utforming, då han er ei blanding av tørreng og frisk/fuktig eng, og med eit visst innslag av fukteng/våteng i bergvegg. Vegetasjonstypen (etter Fremstad 1997) knytt til lokaliteten omfattar både G4 Frisk fattigeng og D4 Alm-lindeskog.

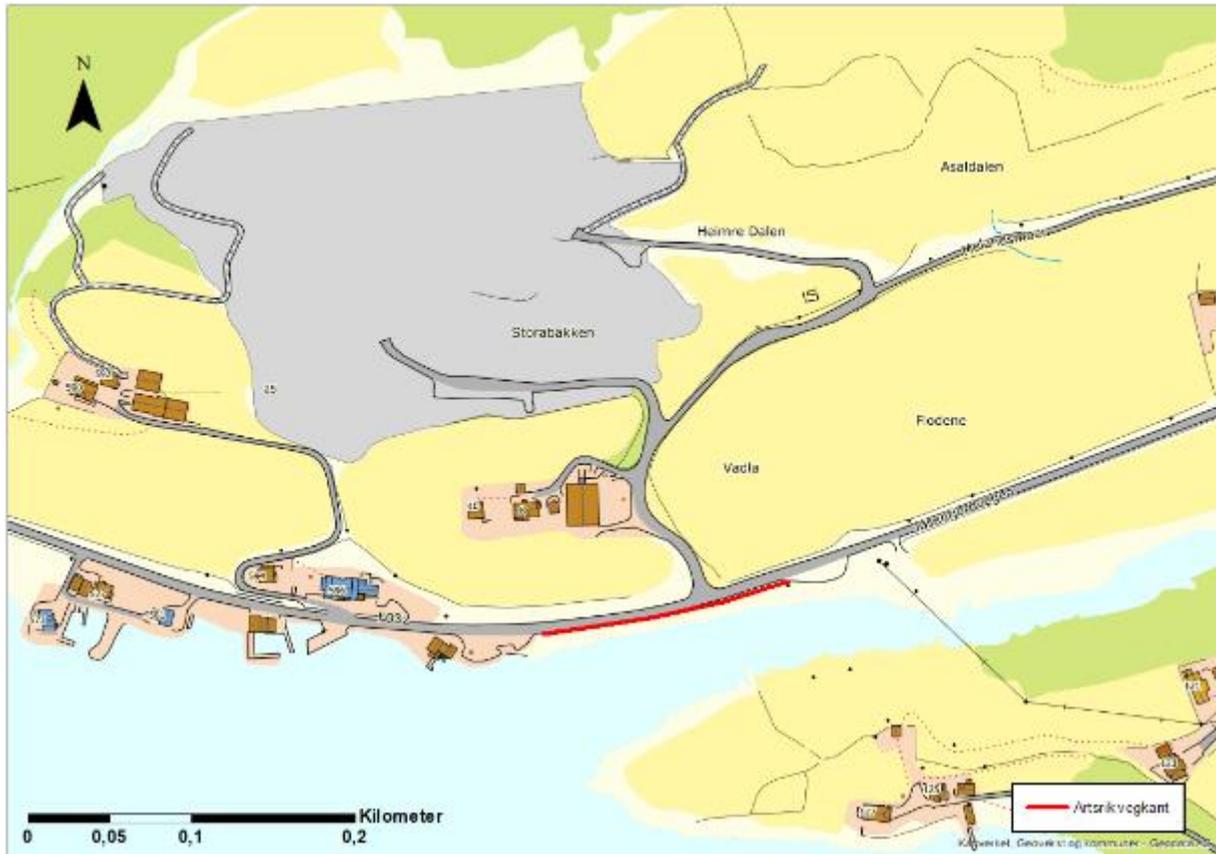
Figur 3.7. Plassering av lokaliteten.

#### 3. Vadla 2, FV 632 (HP 1, 6060 - 6215, høyre side, 0-3 meter frå asfaltkant)

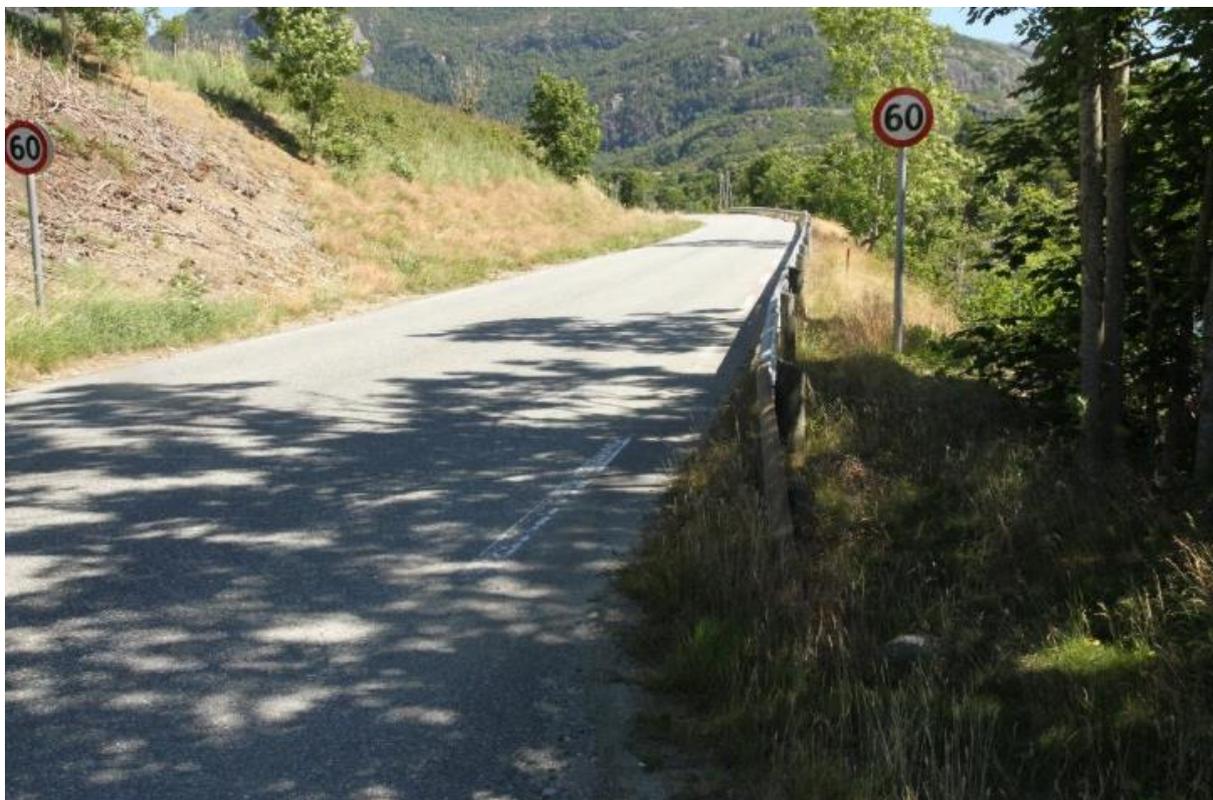
**Figur 3.8.** Bilde av lokaliteten, høgre side av vegen utanfor autovernet.

Lokaliteten er dominert av tørrengartar, men med eit mindre innslag av artar som krev noko meir fukt. Totalt 10 karakterartar for tørreng utforming Vestlandet vart registrert: Blåmunke, blåklokke, skjermesveve, gjeldkarve, tiriltunge, hårsvæve, gulaks, grov nattfiol, smalkjempe og engfrytle. Andre artar registrert: Raudsvingel (m), smyle, engsmelle, revebjølle, nyseryllik, skvallerkål, engkvein mfl.

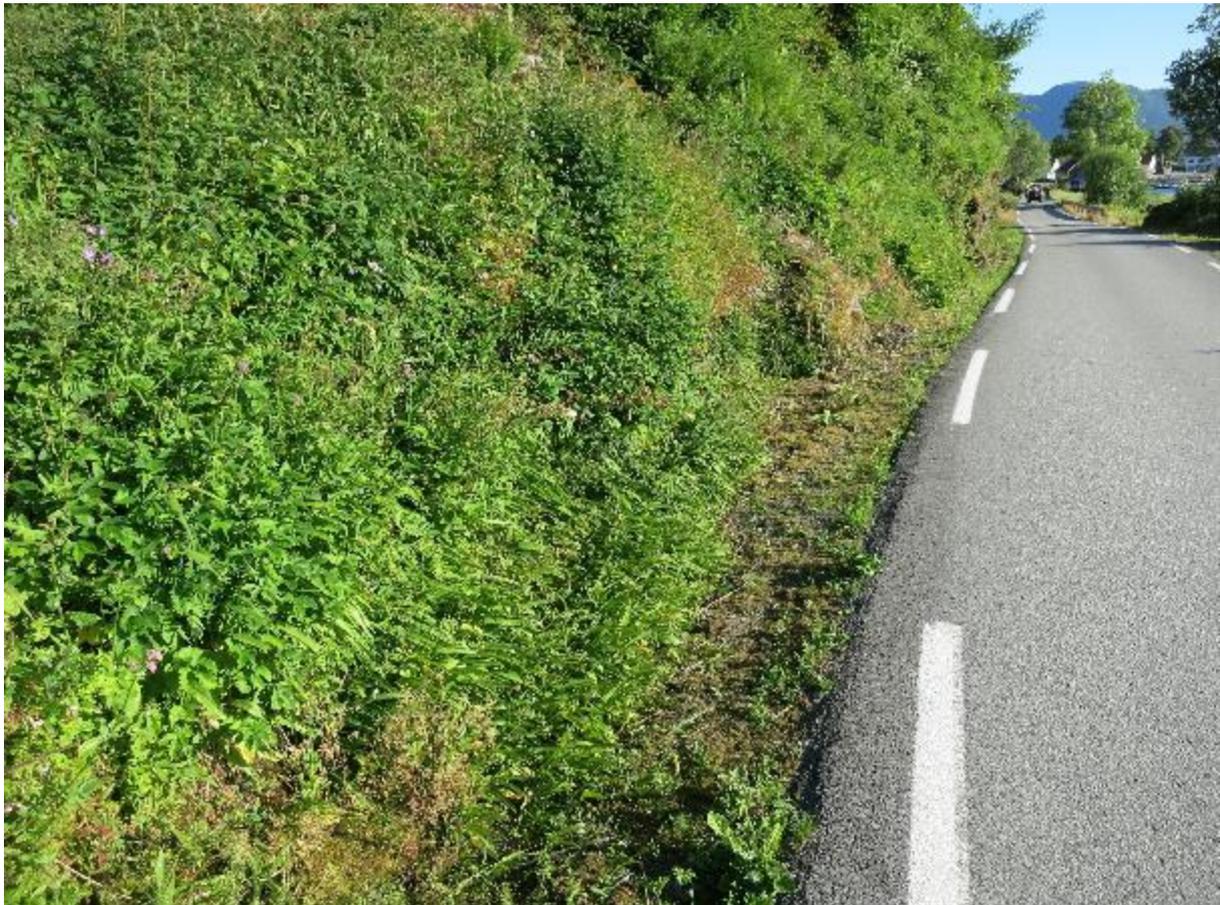
**Figur 3.10.** Bilde av lokaliteten.

Lokaliteten er ein artsrik vegkant som er ført til utforminga frisk/fuktig, og med eit fuktig preg knytt til grøftevegetasjonen. Artar knytt til edellauvskog dominerer vegetasjonen på lokaliteten.

Lokaliteten omfattar ei relativ kort strekning med frisk/fuktig vegetasjon knytt til ein bergskrent og grøft. Vegetasjonen er prega av krevjande artar, men berre fire karakterartar for utforminga vart registrert; sumphaukeskjegg, brunrot, ramslauk og junkerbregne. Ingen raudlisteartar vart registrerte, og det vart berre registrert to regionalt uvanlege moseartar på lokaliteten; kalkmose og kalkvårmose. Då det er få lokalitetar med såpass frodig innslag av kalk- og næringskrevende artar innanfor kontraksområdet, blir lokaliteten tatt med i utvalet. Verdien blir sett til C, med noko verdi etter NVDB-systemet.

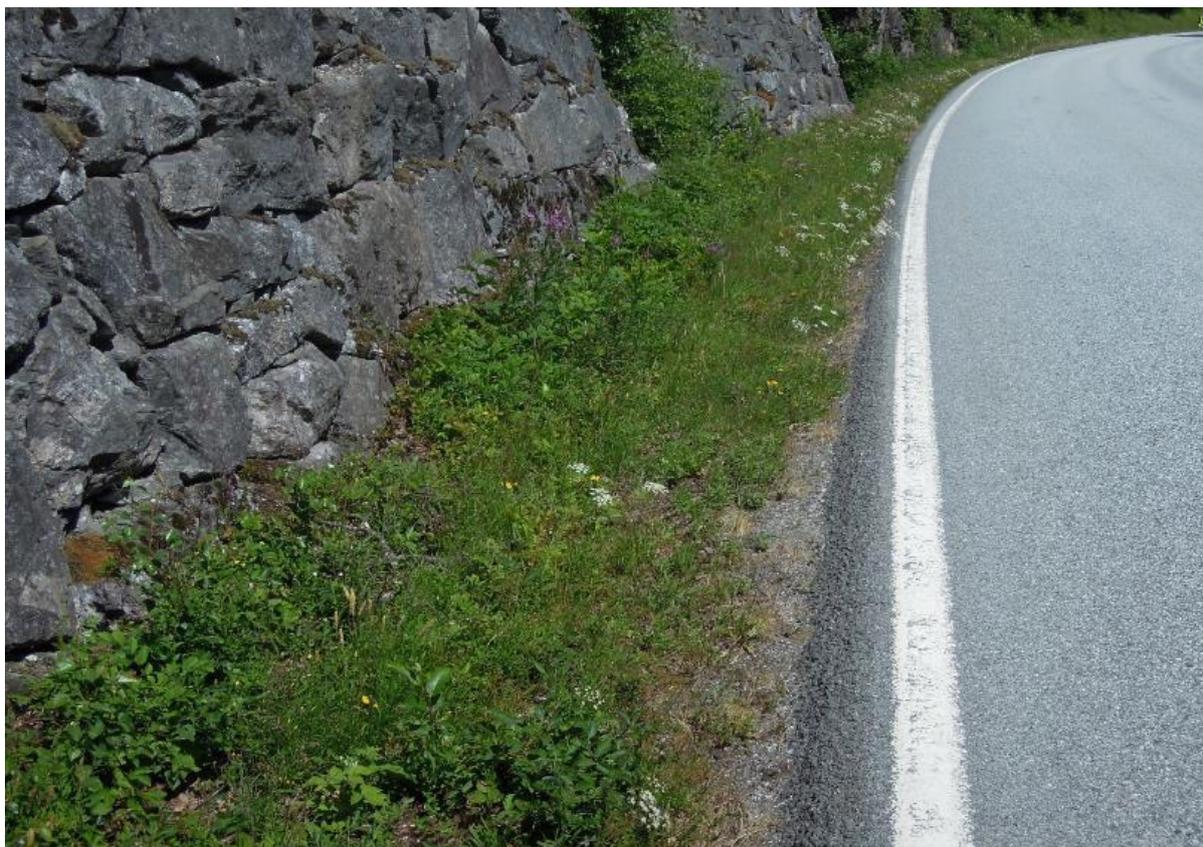
*Figur 3.12. Bilde av lokaliteten.*

Lokaliteten er ein artsrik vegkant som er ført til utforminga tørreng. Dette er likevel ikkje ein klassisk tørreng, då det er vekslingar mellom tørre og fuktige parti, og med ein grøft der veks ein del fuktkrevande artar. Tørreng dominerer likevel lokaliteten, som har ei relativt lang utstrekking.

Lokaliteten er dominert av artar knytt til tørreng, men med noko innslag av meir fuktkrevande artar og eit visst innslag av artar knytt til edellauvskog. Det vart registrert 12 karakterartar knytt til utforminga tørreng: Gjeldkarve, blåklokke, smalkjempe, hårsvæve, tiriltunge, gulaks, grov nattfiol, legeveronika, knegras, engfrytle, fagerperikum, og prestekrage. Dette har artar som ikkje har høge næringskrav.

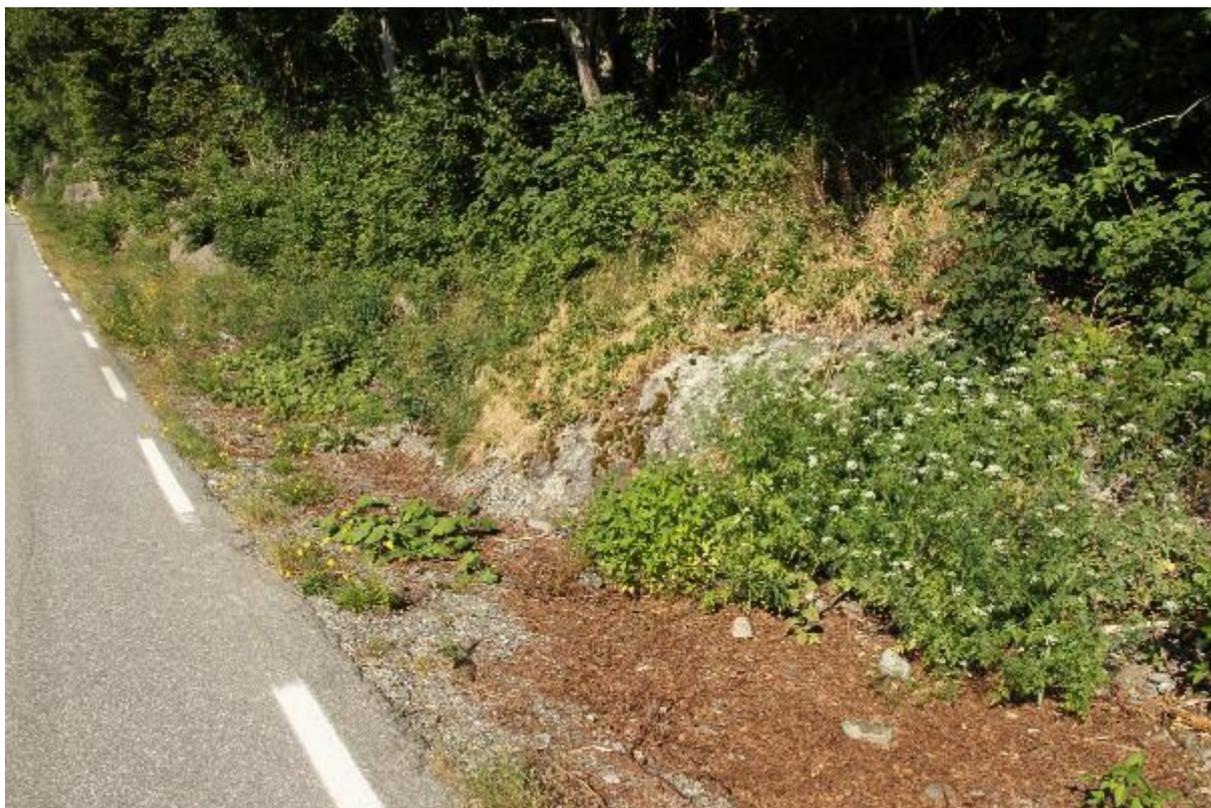
**Figur 3.14.** Bilde av lokaliteten.

Lokaliteten er ført til utforminga frisk/fuktig, men den artsrike vegkanten vekslar mellom tørreng, rasmark/edellauvskog og frisk/fuktig edellauvskog. Vegetasjonstypen etter Fremstad (1997) er D4 Alm – lindeskog.

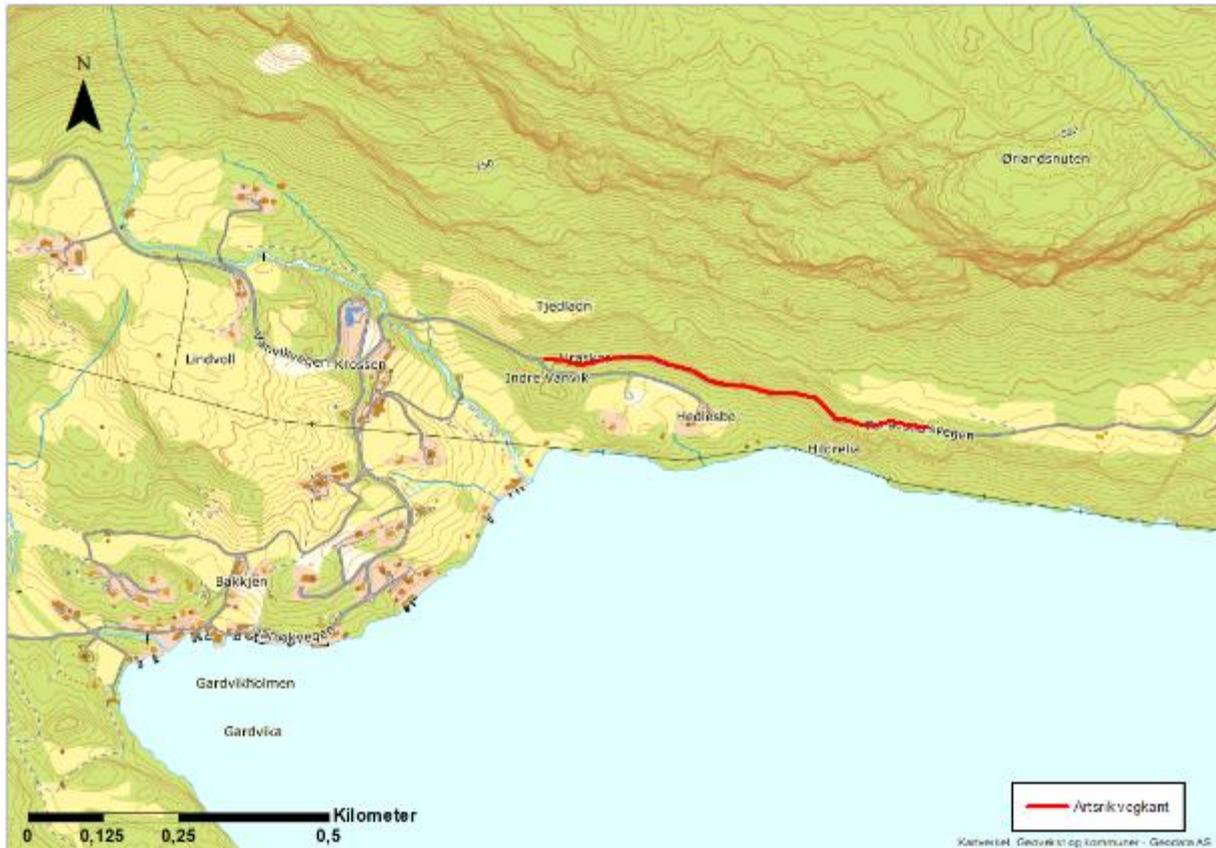
Figur 3.15. Plassering av lokaliteten.

## 7. Hedlesbø, FV 719 (HP 2, 5589 – 6241, venstre side, 1 - 4 meter frå asfaltkant)

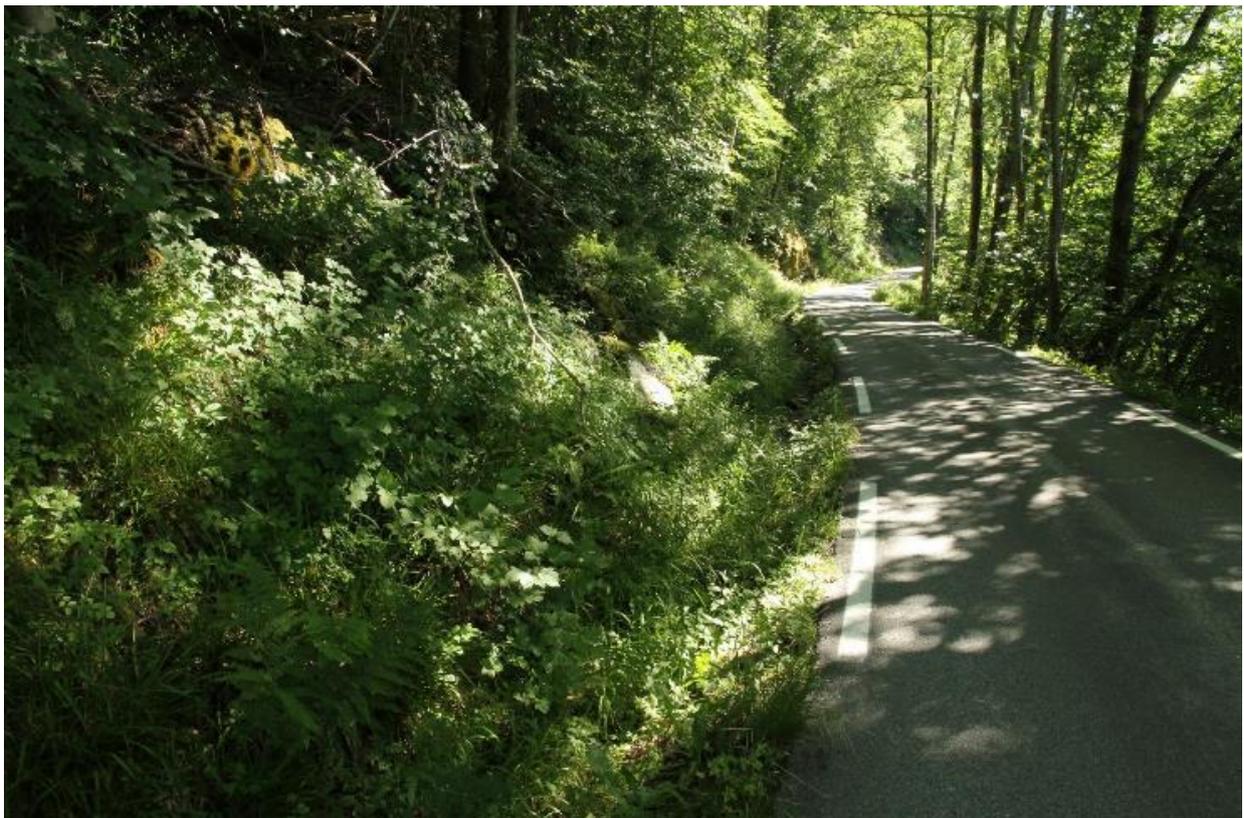
**Figur 3.16.** Bilde av lokaliteten.

artsrike vegkanten ført til ein frisk/fuktig utforming. Vegetasjonstypen etter Fremstad (1997) er D4 Alm – lindeskog.

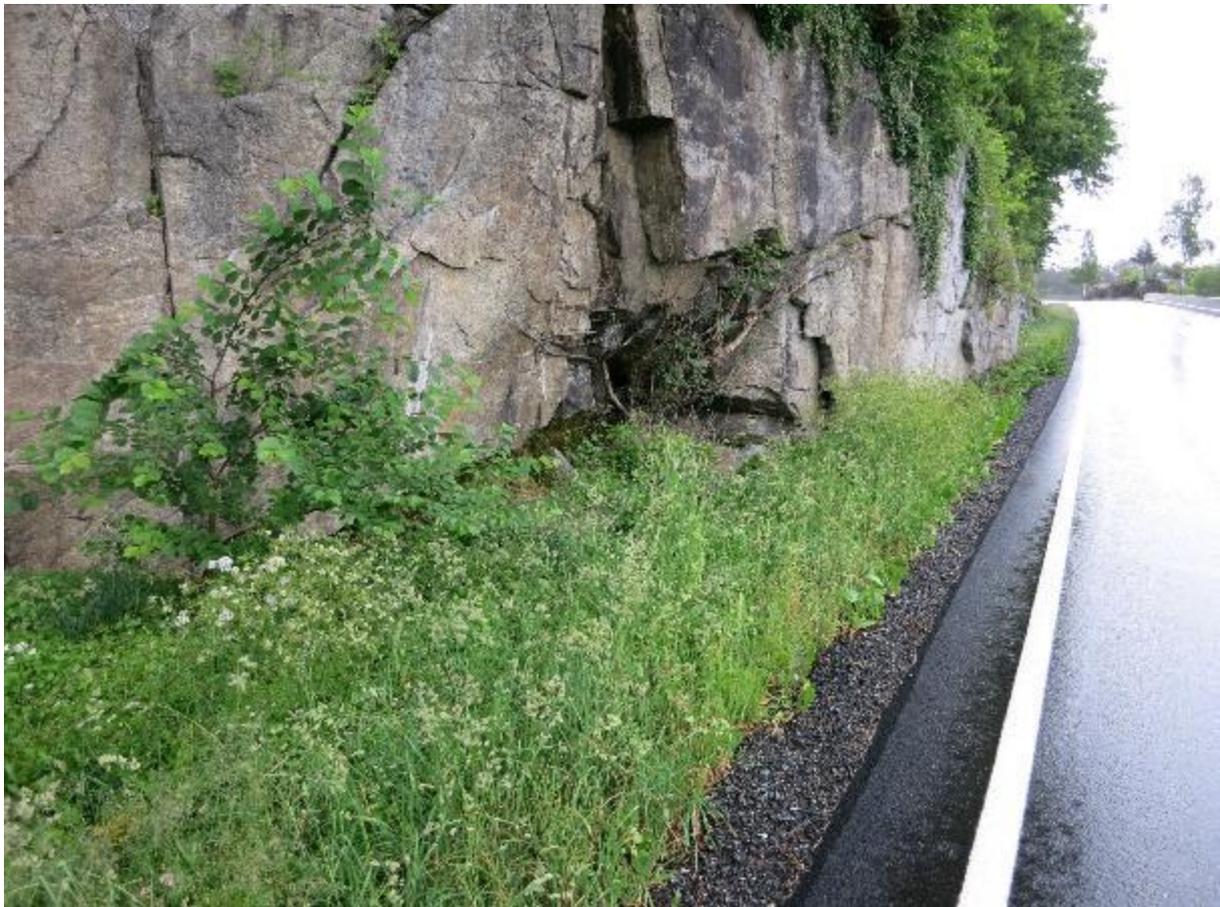
*Figur 3.18. Bilde av lokaliteten.*

Lokaliteten blir ført til utforminga frisk/fuktig, då artsutvalet ved lokaliteten har mest til felles med edellauvskog. Vegetasjonen er knytt til ei smal sone mellom vegkant og bergvegg.

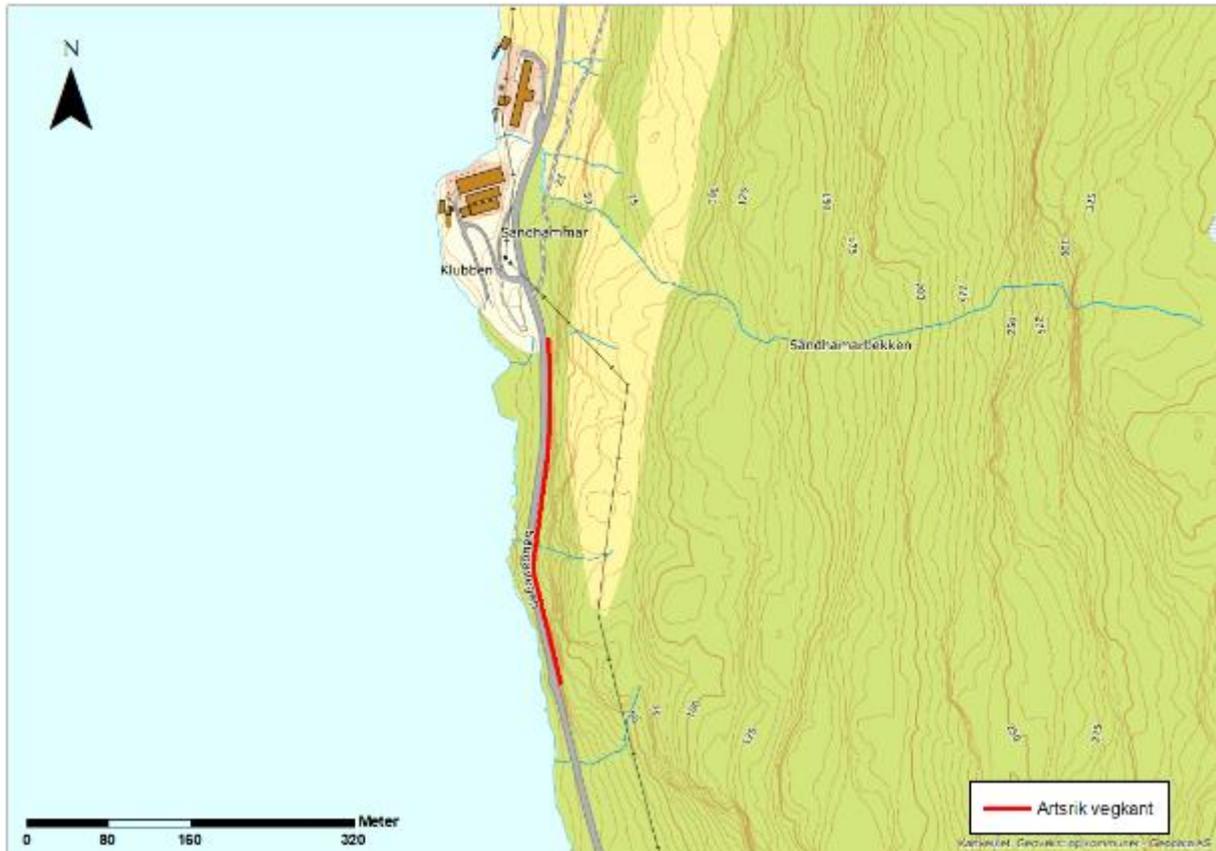
Figur 3.19. Plassering av lokaliteten.

#### 9. Sandhammar, FV 46 (HP 15, 4019 - 4408, venstre side, 0,5 - 3 meter frå asfaltkant)

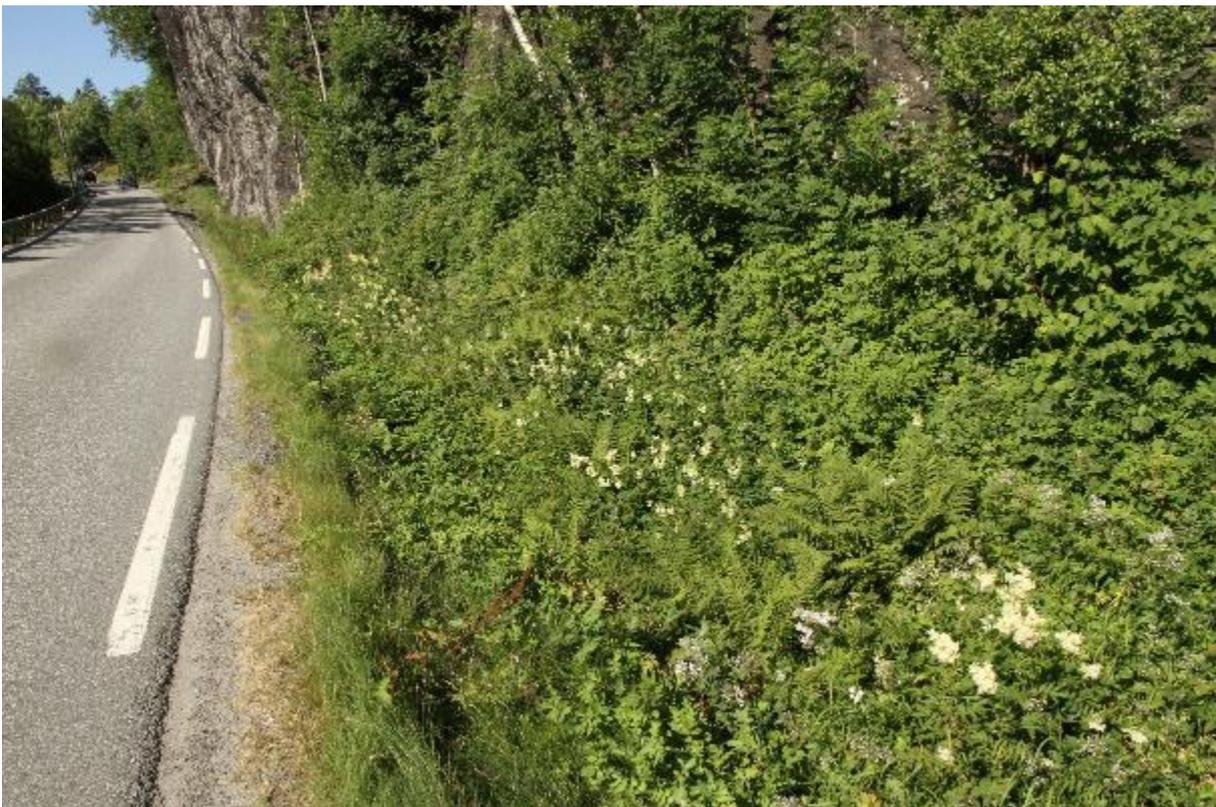
*Figur 3.20. Bilde av lokaliteten.*

Lokaliteten er registrert som ein artsrik vegkant, og oppfyller kriteria til artsrike vegkantar iht. DN-handbok 13, og dessutan i forhold til føringane frå Statens vegvesen. Han blir ført til utforminga frisk/fuktig.

Lokaliteten er dominert av artar som er knytt til edellauvskog, men òg med eit visst innslag av artar som i større grad er knytt til tørreng. Typiske edellauvskogartar som vart registrert omfattar karakterartene ramslauk og brunrot, og dessutan artar som lundrapp, stortrollurt (VU), svartburkne, lundgrønaks, hundekveke, gulstarr, hengeaks, slakkstarr og skogsvinerot. Elles inngår fleire karakterartar knytt til tørreng utforming: Fagerperikum, blåklokke, tiriltunge og smalkjempe. I fuktig grøft veks artar som mannasøtgras, lyssiv, vendelrot mfl. Eit visst innslag av nitrofile artar er knytt til lokaliteten, mellom anna bringebær og høymole. Elles vart det registrert mykje småplantar av ask (VU).

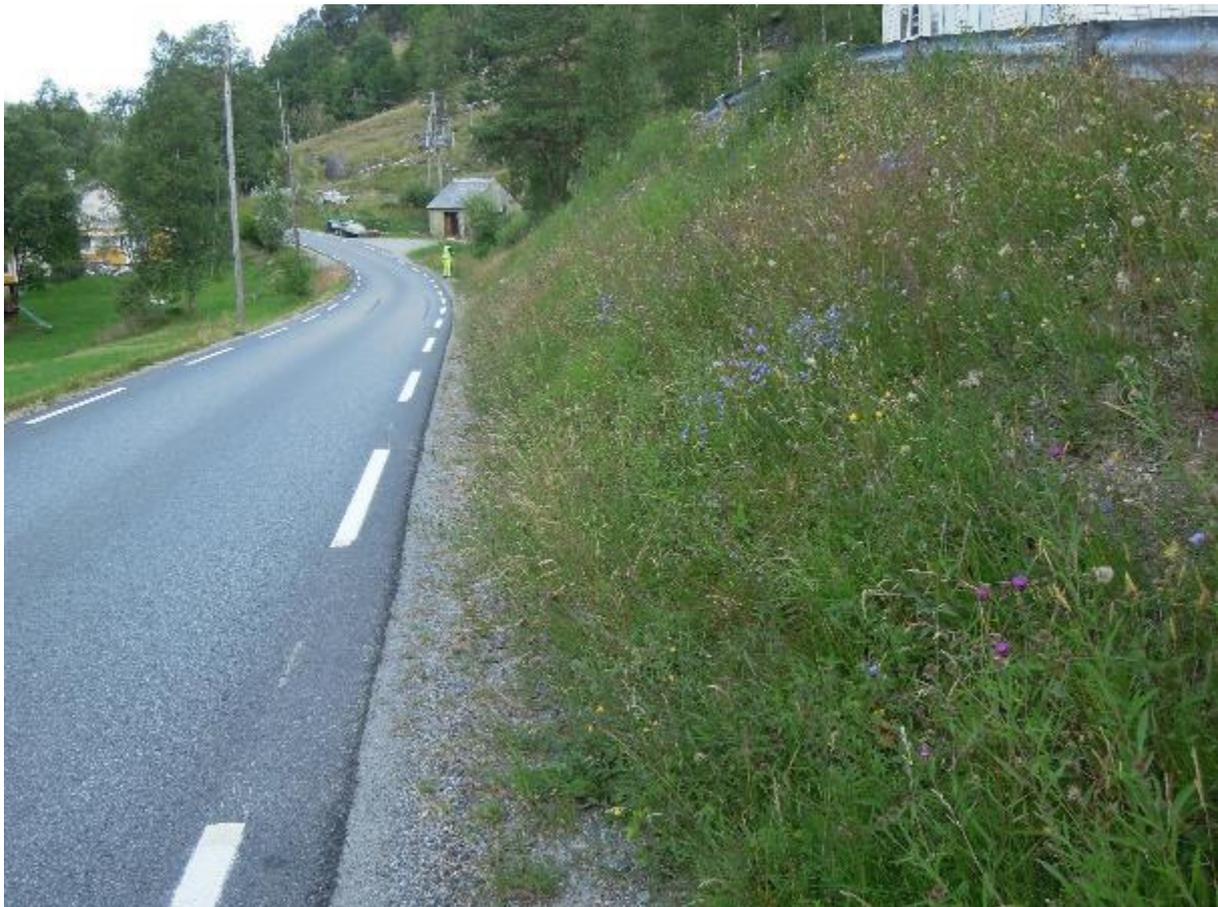
**Figur 3.22.** Bilde av lokaliteten.

Ifølgje NGU består bergartene i området av omdanna dacitt, med spreidde tynne kvarts- og granittband, biotitførende. Dette er overveiande næringsfattige bergartar som ikkje gir grunnlag for kalkkrevjande planteartar.

Lokaliteten ligg i sørboreal vegetasjon i klart oseanisk seksjon (SB-O2).

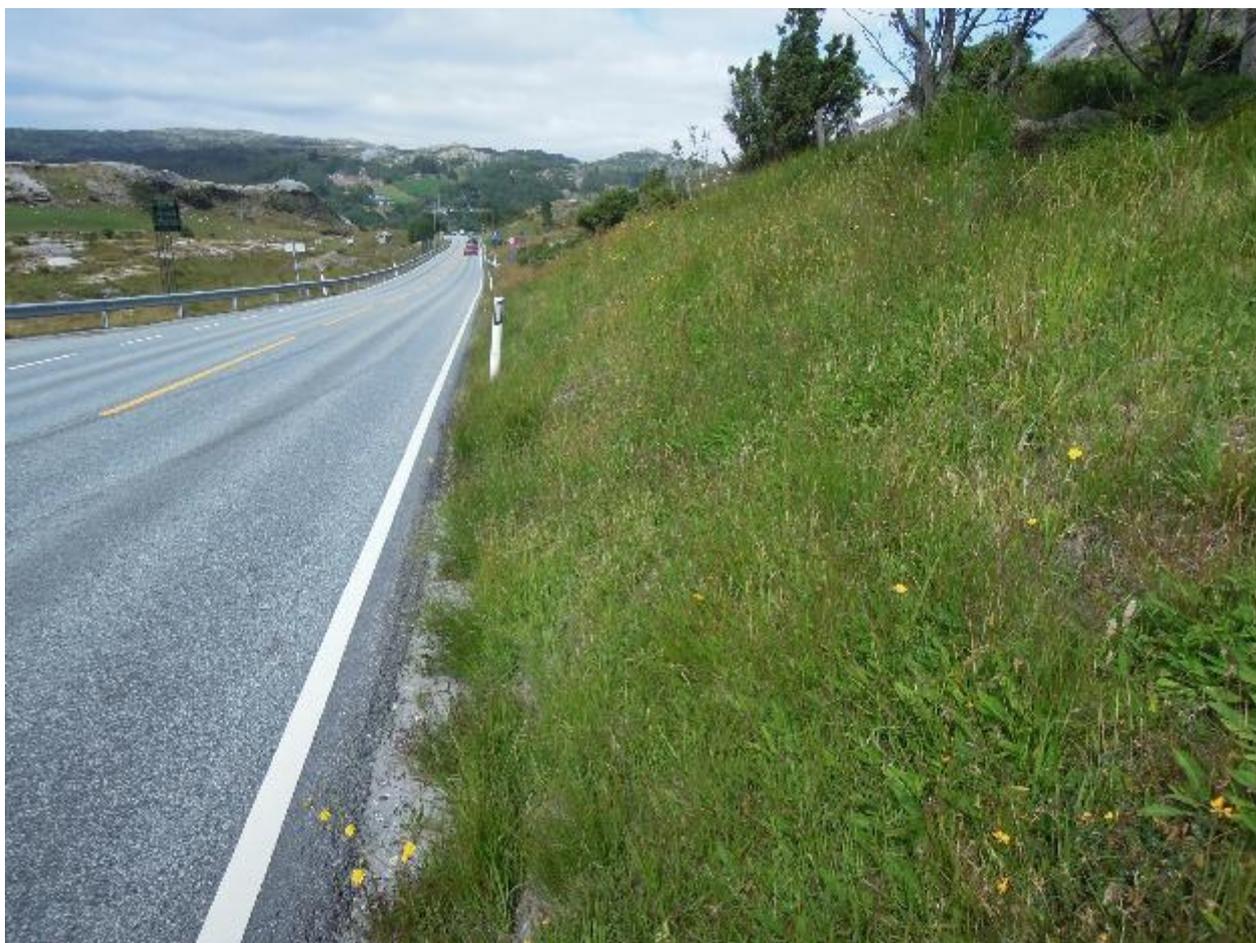
**Figur 3.24.** Bilde av lokaliteten.

Lokaliteten ligg langs høgre side av E 134, like austom krysset mellom E 39 og E134. Området er elles prega av relativt store område med innmarksbeite. Den artsrike vegkanten ligg mellom gjerdet mot innmarksbeitet og E134.

Berggrunnen består av kvartsdioritt (NGU), som er ein næringsfattig bergart. Lausmassedekket består av eit tynt morenelag. Lokaliteten ligg i boreonemoral vegetasjonssone, i sterkt oeanisk seksjon (BNO3).

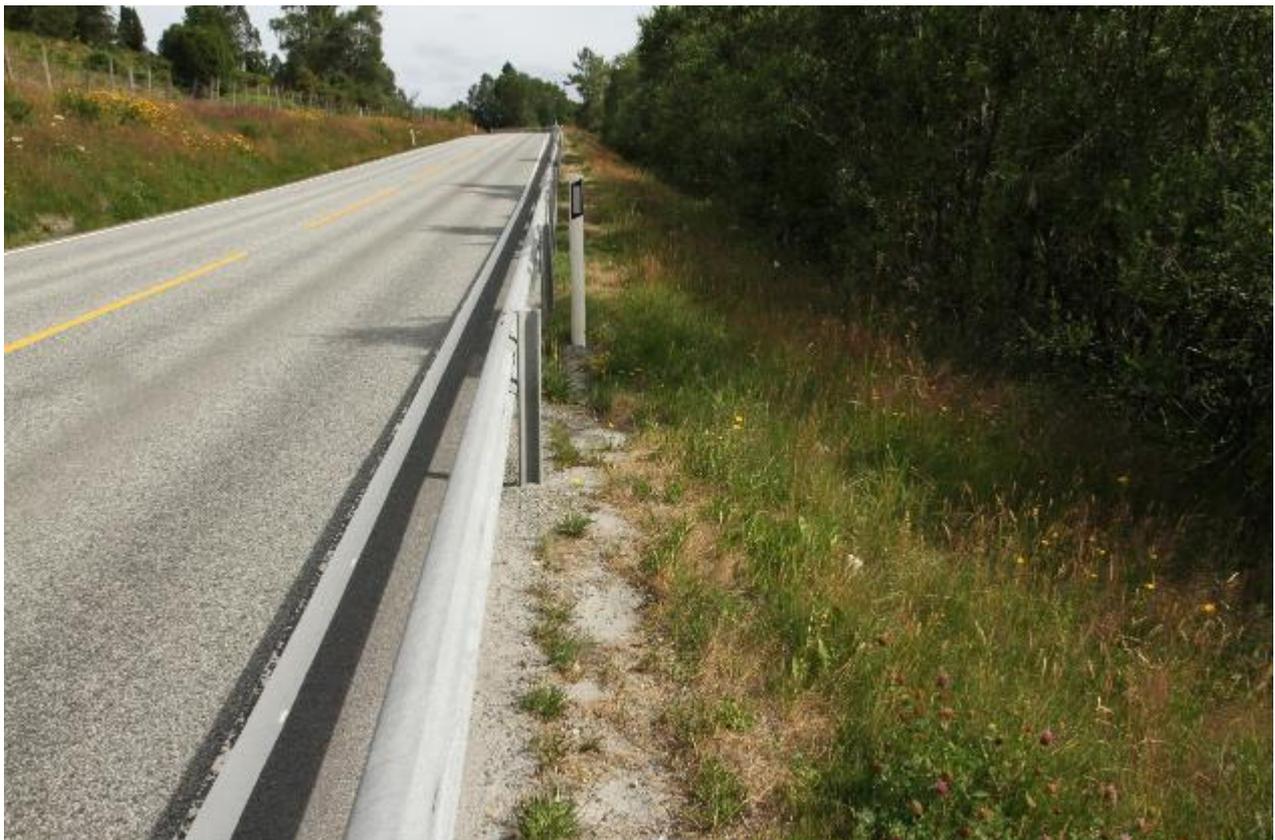
**Figur 3.26.** Bilde av lokaliteten.

Berggrunnen består av kvartsdioritt (NGU), som er ein næringsfattig bergart. Lausmassedekket består av eit tynt morenelag, men den aktuelle vegkanten har truleg fått tilført grus i samband med etableringa av vegen.

Lokaliteten ligg i boreonemoral vegetasjonssone, i sterkt oseanisk seksjon (BNO3).

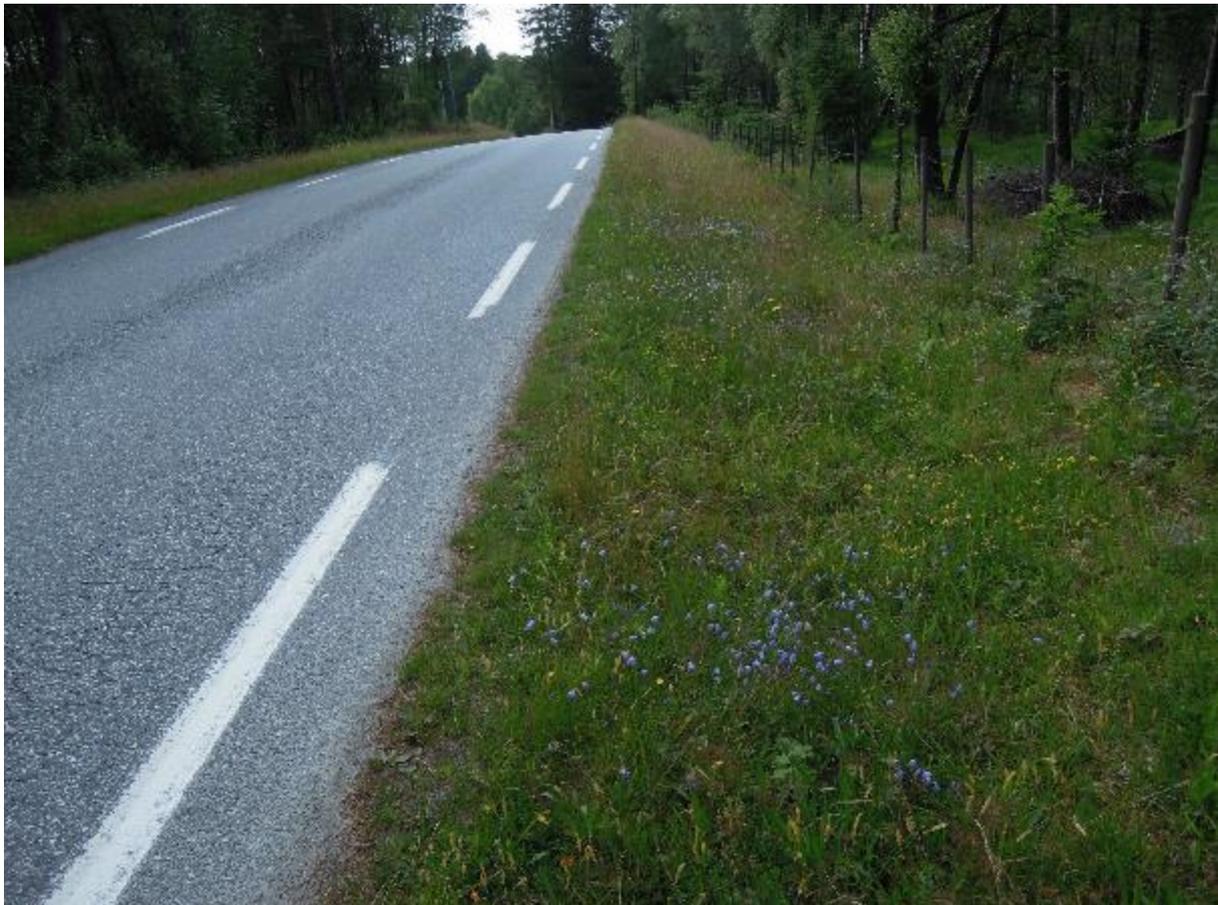
**Figur 3.28.** Bilde av lokaliteten.

Lokaliteten består av ein artsrik vegkant med utforming tørreng. I kanten av lokaliteten var det stadvis innslag av fuktig tørreng, til dels fuktig grøft. Vegetasjonstypen etter Fremstad (1998) er G4 Frisk fattigeng.

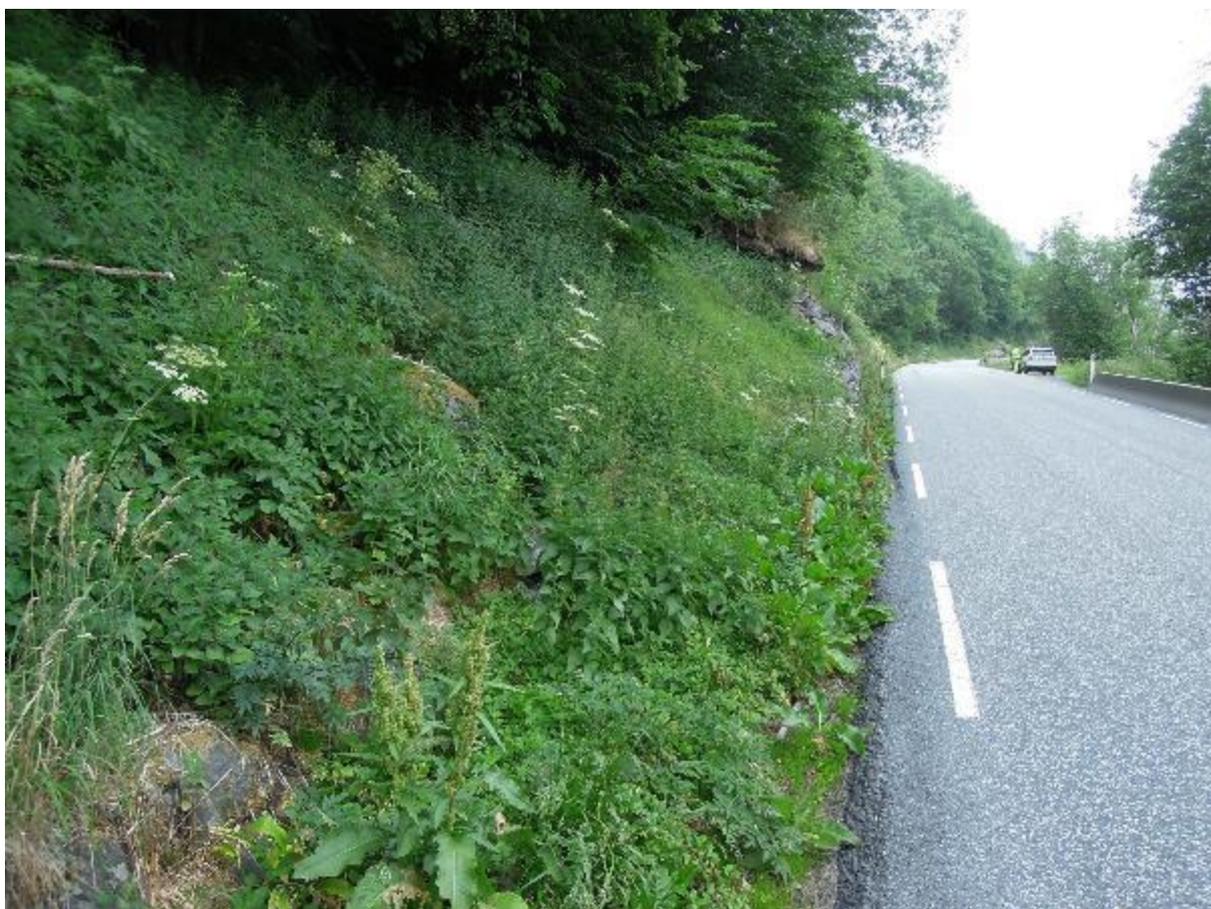
**Figur 3.30|.** Bilde av lokaliteten.

Lokaliteten består av ein artsrik vegkant med utforming frisk/fuktig. Lokaliteten oppfyller ikkje krava til artsrik vegkant etter DN handbok 13 (DN 2007). I Naturbasen er lokaliteten integrert i ein rik edellauvskog verdisatt som A-lokalitet. Vegetasjonstypen etter Fremstad (1998) er D4, Alm-lindeskog.

Den artsrike vegkanten har ikkje nok (10) karakterartar for utforminga frisk/fuktig til at dette kriteriet kan nyttast. Vi registrerte heller ikkje raudlista artar langs den aktuelle vegstrekninga. Derimot er innslaget av regionalt uvanlege artar relativt stort, og ifølgje faktaarket for frisk/fuktig utforming er to slike artar ein terskel for å inkludera lokaliteten. Den artsrike vegkanten utgjer ein naturleg del av ein rik edellauvskog, men skiljast likevel ut som B (svært høg verdi) basert på kriteriet regionalt uvanlege artar. Føringane i avropet og faktaark frisk/fuktig utforming Vestlandet blir tolka slik at det er mogleg så skilje ut lokalitetar med svært høg verdi basert på regionalt uvanlege artar, men utan raudlisteartar.

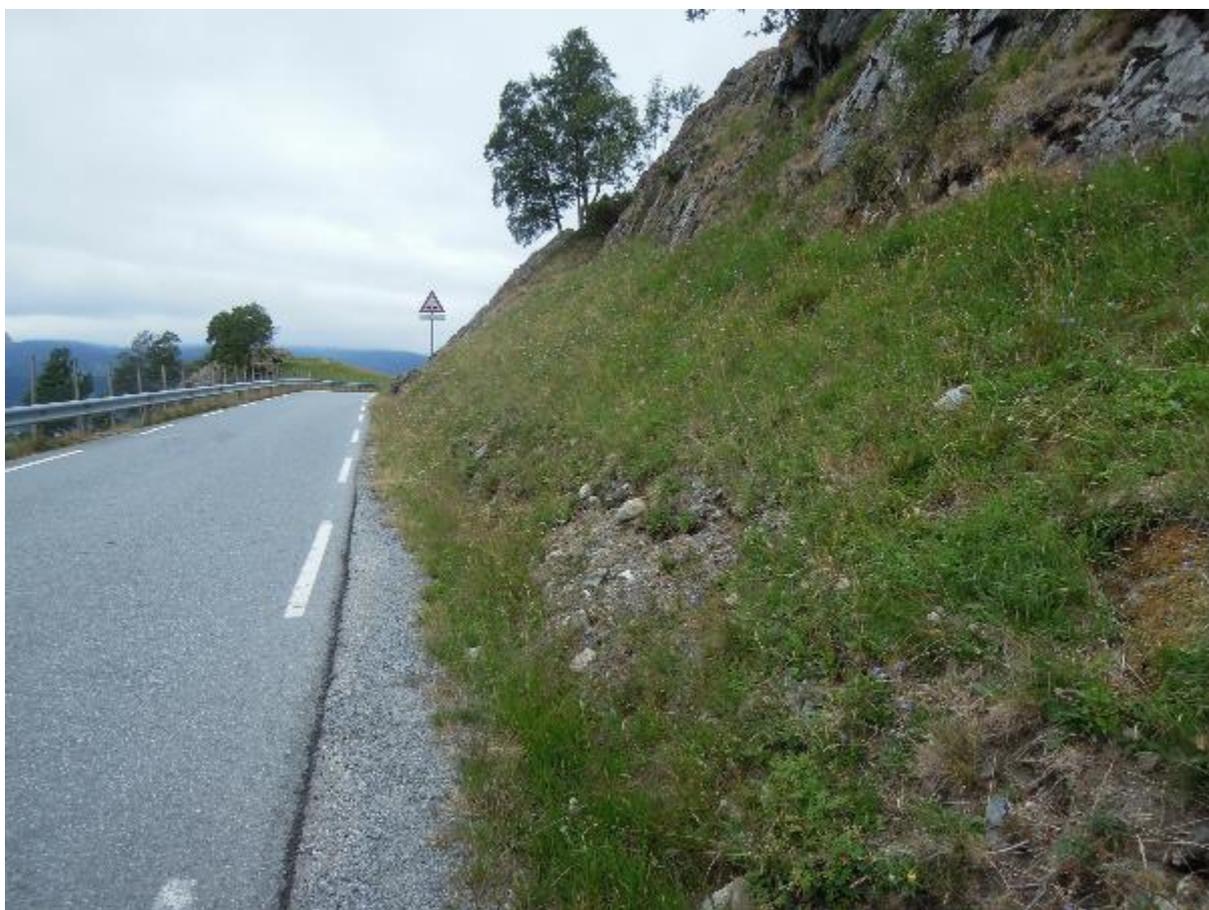
*Figur 3.32. Bilde av lokaliteten.*

Lokaliteten ligg i ein gamal slåttebakke langs den gamle E134. Berggrunnen består av kvartsdioritt (NGU), men eit tynt lausmassedekke dannar grunnlaget for vegetasjonen på lokaliteten.

Lokaliteten ligg i sørboreal vegetasjonssone, i klart oseanisk seksjon (SB-O3).

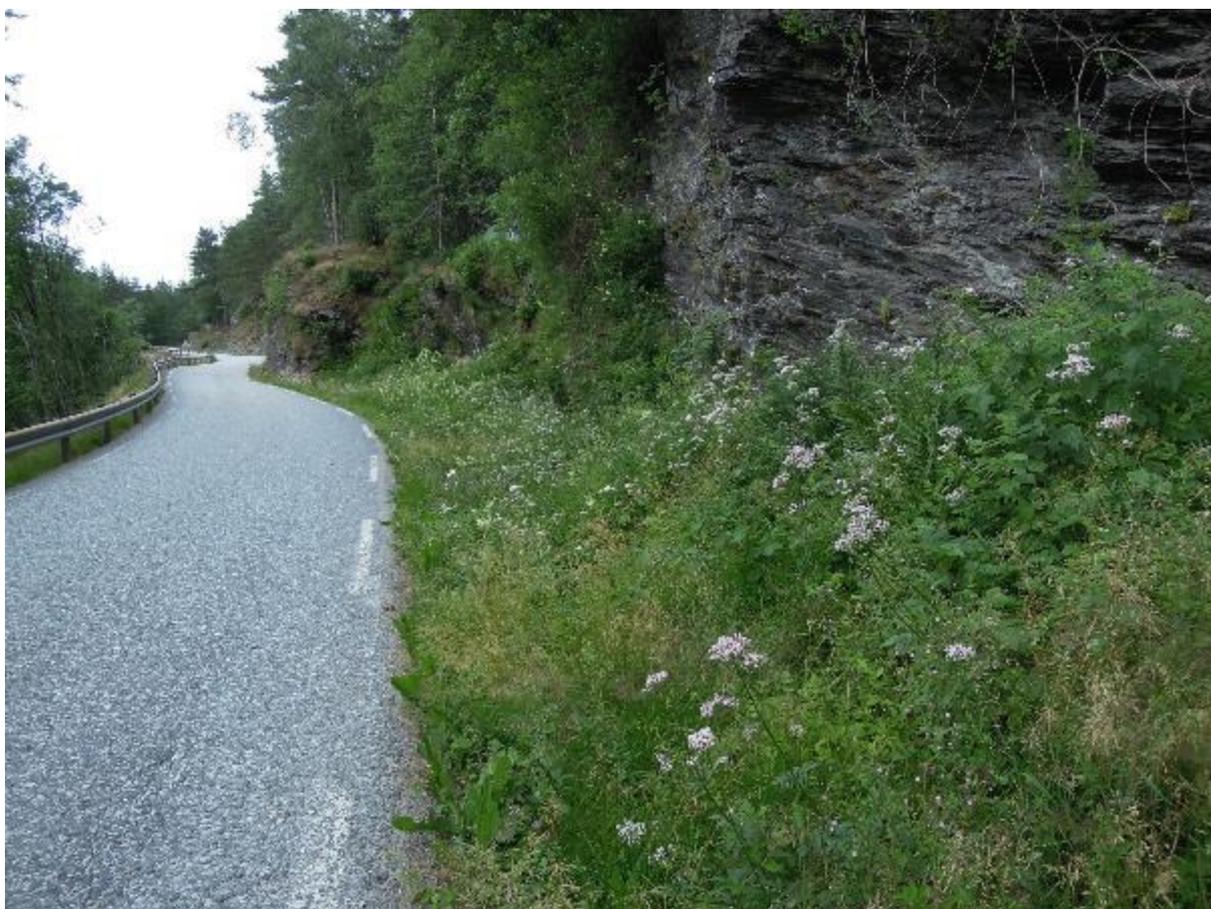
**Figur 3.32.** Bilde av lokaliteten.

Lokaliteten består av ein artsrik vegkant med frisk/fuktig utforming. Vegetasjonstypen er etter Fremstad (1998) G4 Frisk fattigeng.

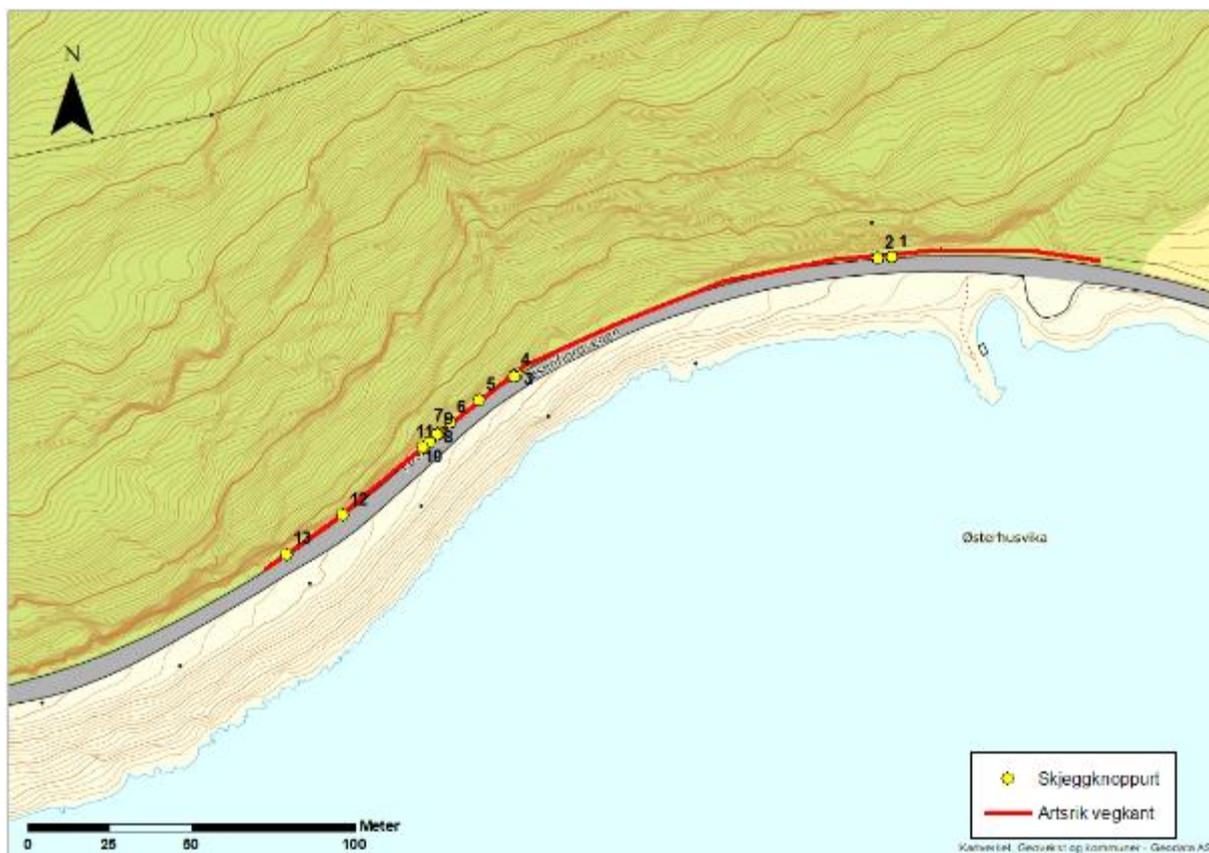
Nr.	Dato	Veg	Referanse	Kommentar
1	2/7	632	HP 1, 5540 6579143,75N/353426,35Ø	En plante rett innanfor asfaltkant
2	2/7	632	HP 1, 5536 6579142,42N/353420,4Ø	To planter rett innanfor asfaltkant
3	2/7	632	HP 1, 5421 6579107,12N/353312,47Ø	En plante rett innanfor asfaltkant
4	2/7	632	HP 1, 5419 6579105,85N/353311,27Ø	En plante rett innanfor asfaltkant
5	2/7	632	HP 1, 5405 6579098,39N/353300,19Ø	Tre planter rett innanfor asfaltkant
6	2/7	632	HP 1, 5395 6579091,03N/353290,26Ø	Åtte planter rett innanfor asfaltkant
7	2/7	632	HP 1, 5391 6579087,87N/353268,33Ø	En plante rett innanfor asfaltkant
8	2/7	632	HP 1, 5390 6579087,87N/353268,33Ø	En plante rett innanfor asfaltkant
9	2/7	632	HP 1, 5390 6579087,87N/353268,33Ø	En plante rett innanfor asfaltkant
10	2/7	632	HP 1, 5382 6579087,07N/353284,83Ø	Tre planter rett innanfor asfaltkant
11	2/7	632	HP 1, 5383 6579084,17N/353282,11Ø	En plante rett innanfor asfaltkant
12	2/7	632	HP 1, 5383 6579063,11N/353257,87Ø	Fem planter rett innanfor asfaltkant

13	2/7	632	HP 1, 5383 6579050,8N/353240,77Ø	En plante rett innanfor asfaltkant

Figur 4.2. Plassering av funnstader for skjeggknoppurt innafor artsrik vegkant nr. 1, Østerhus
