# Kartlegging av artsrike vegkantar i kontraktsområde 1105 (Indre Ryfylke) sommaren 2018

# **Kartlegging av artsrike vegkantar i kontraktsområde 1105 (Indre Ryfylke) sommaren 2018**

**Ecofact rapport: 648**

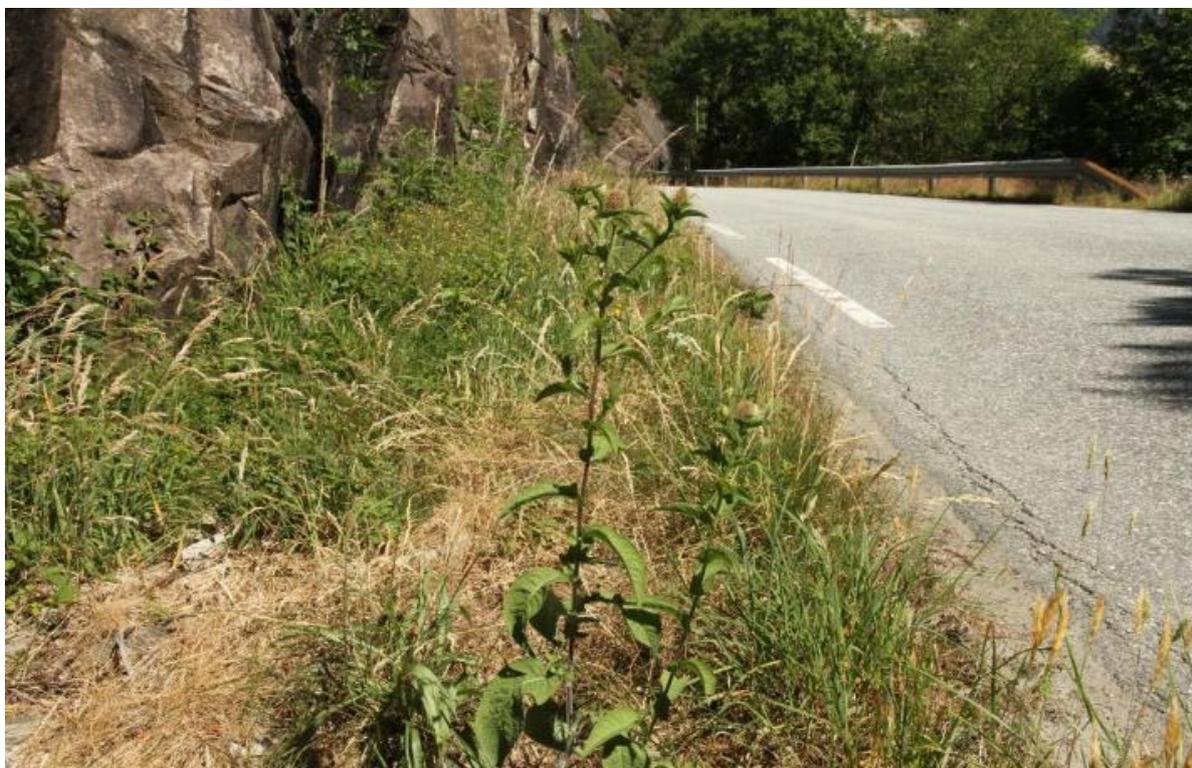
Figur 4.3. Skjeggknoppurt langs veg innanfor lokalitet for artsrik vegkant, nr. 1, Østerhus.

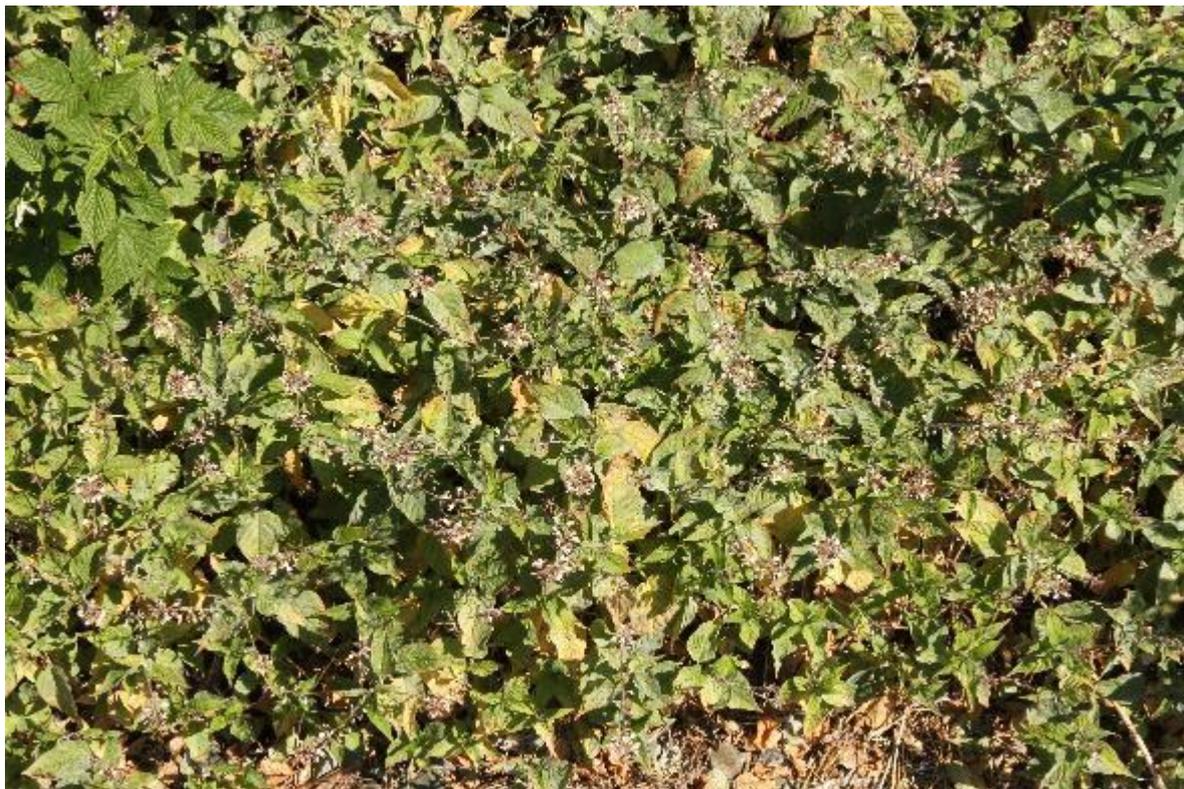
Figur 4.5. Stortrollurt (VU) på lokalitet Nesakloppa, Suldal kommune.
