Utvidet kartlegging i Tjeldsundet, Harstad kommune

Ecofact rapport 651

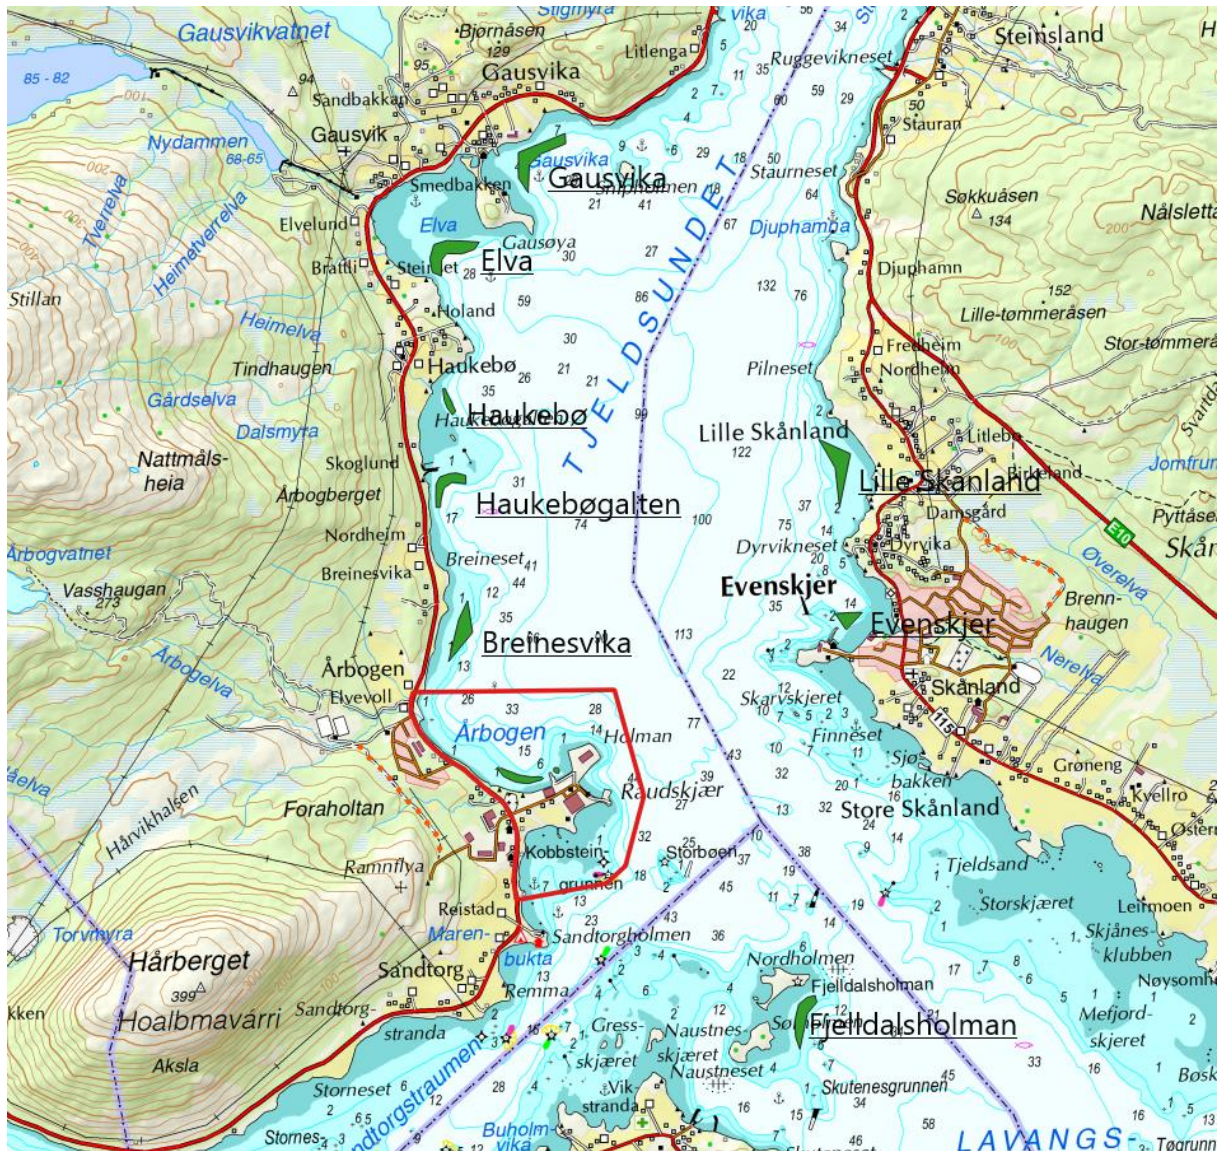
Uten å ha detaljert kjennskap til strømningsforhold, ble det gjennomført en screening av potensielle områder for ålegras i Tjeldsundet. Området som ble vurdert gikk fra Gausvika i nord til nordlige deler av Sandtorgstraumen i sør. Det ble tatt ut 8 lokaliteter som potensielle ålegraslokaliteter. Innsynsløsningen norgeskart ble brukt til å vurdere potensielle områder. Kriteriene som ble brukt for å ta ut potensielle ålegraslokaliteter var helningsgrad på sjøbunn, dybdeforhold, og eksponeringsgrad fra den sterke strømmen i Tjeldsundet. Det vil si at helning ikke bør være større enn 10°, dybde bør være mellom 2-8 meter og området bør være relativt beskyttet. Figur 1 viser de 8 områdene som ble tatt ut sammen med den registrerte ålegrasengen fra 2016 i planområdet.

Figur 1. De potensielle ålegraslokalitetene som ble undersøkt er vist med grønne polygon. Understrekte navn viser lokalitetsnavn brukt i denne rapporten. Lokaliteten som ble registrert i 2016 er innenfor planområdet (rød heltrukket linje).

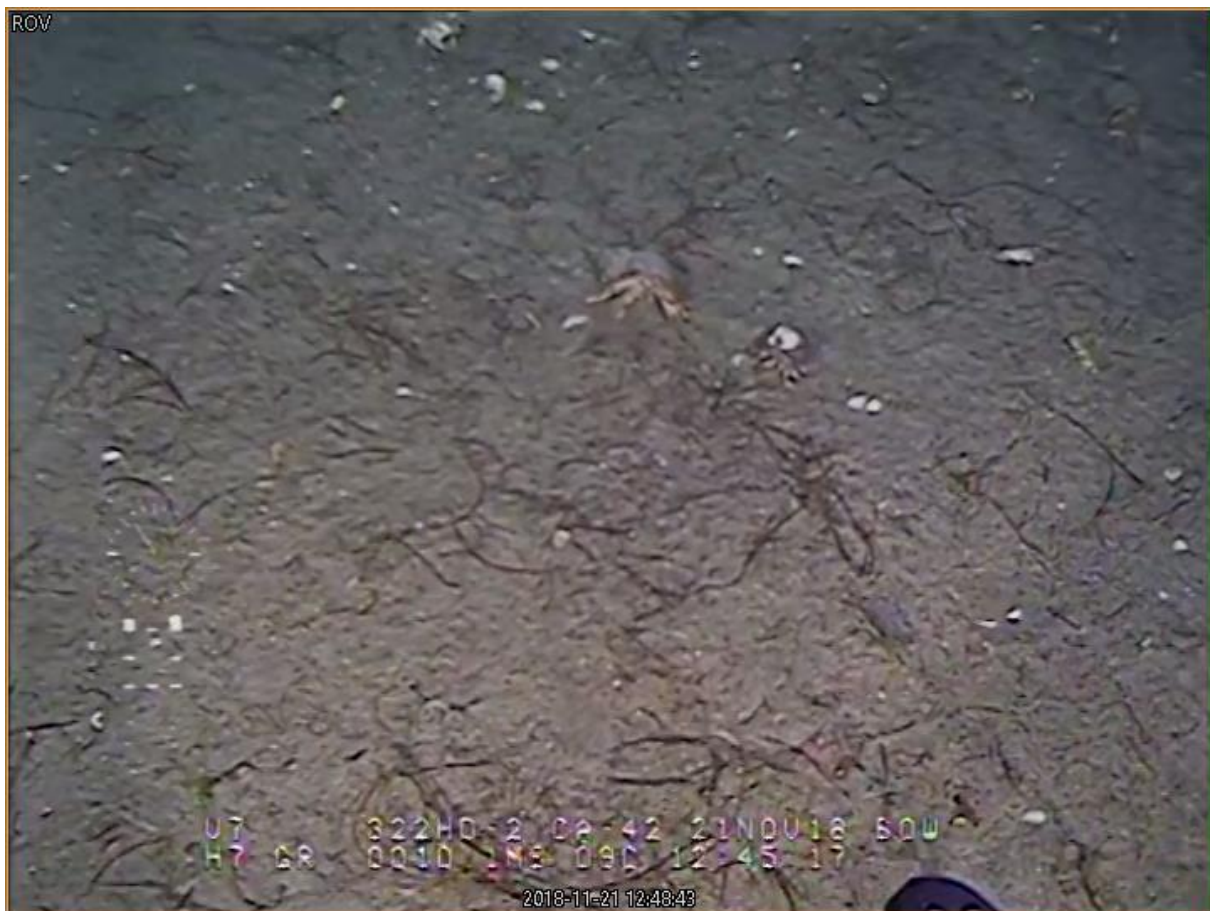
I tillegg til de avgrensede lokalitetene så ble det observert det som antas å være ålegras, eller rester av nedvisnede enger på flere av lokalitetene. Ved Haukebøgaltan, Breinesvika og Fjellidalsholman ble det observert indikasjoner på ålegras. Disse indikasjonene er så svake at det anbefales undersøkelser i vekstsesongen før disse defineres som ålegraslokaliteter. I referansestasjonen var det også kun indikasjoner på ålegraseng, noe som ytterligere underbygger at indikasjonene gjort på øvrige lokaliteter kan bety at det er vitale ålegraslokaliteter der i vekstsesongen.

Figur 6. Dette antas å være nedvisent ålegras ved Haukebøgaltan men er ikke tatt med som en registrering på grunn av usikkerheten.
