# Miljøtekniske grunnundersøkelser

## Bersagelveien, Consul Sigval Bergesens vei og Avaldsnesgata

**Ecofact rapport: 654**

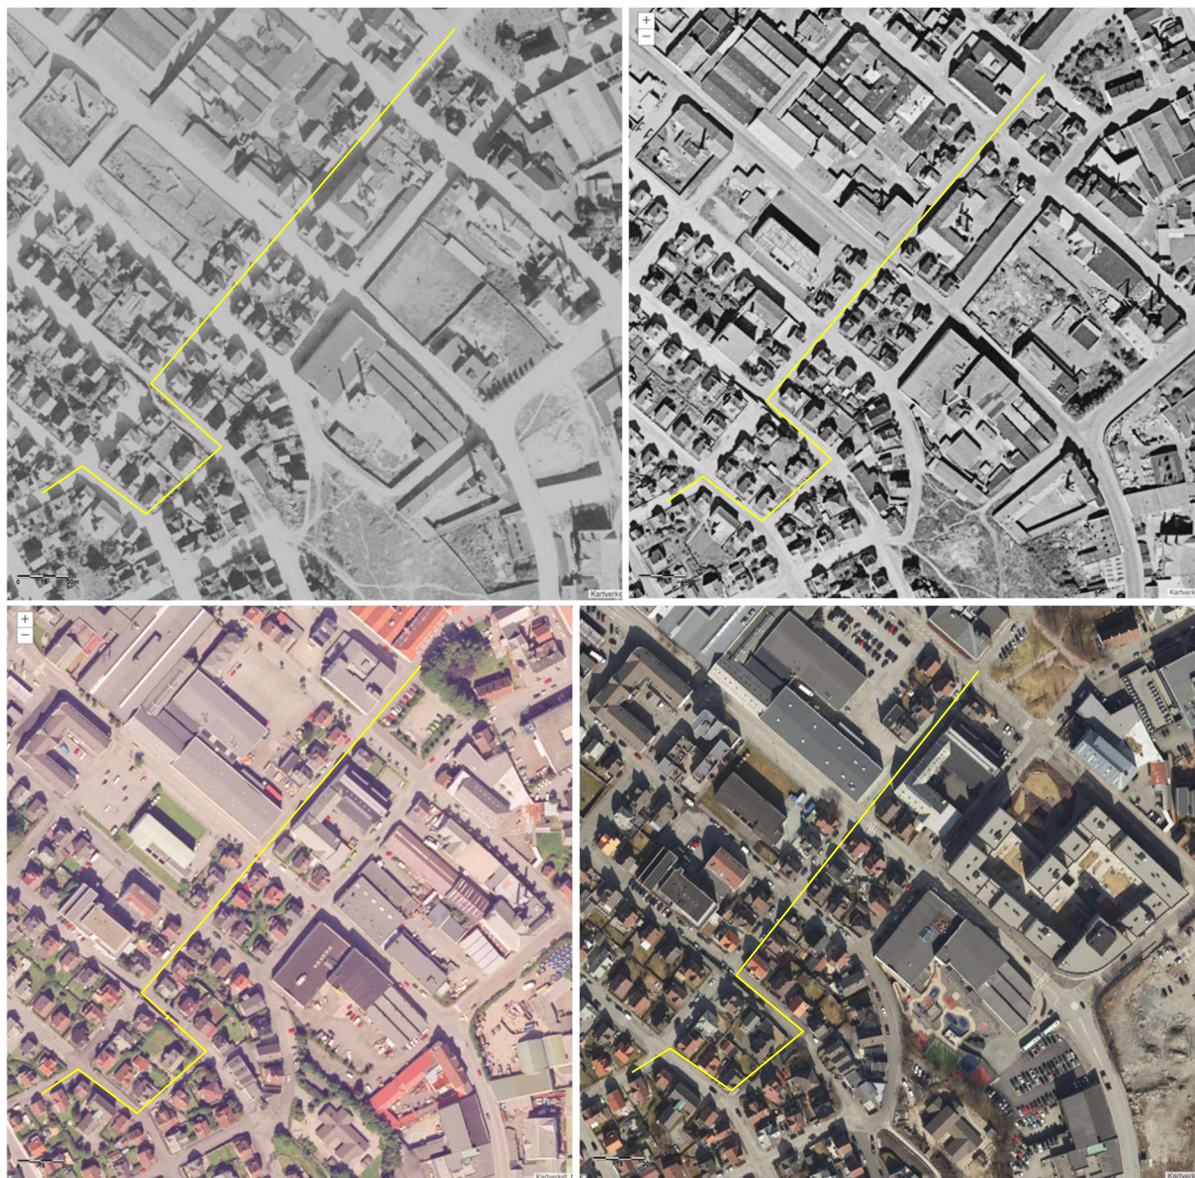
Figur 8. Historisk utvikling av etappe 26 (gul strek). Fra høyre mot venstre: 1937, 1960, 1999 og 2018. Kilde: Norge i bilder.

Avaldsnesveien ble etablert før 1937. Det nordlige området har blant annet huset bryggeri, som i dag er restaurert til Lervigtunet park. Det drives også overflatebehandling på tilgrensende tomt (gnr/bnr 53/805). Fra flyfoto er det eller lite synlige endringer i arealbruken langs veistrekningen (figur 8).

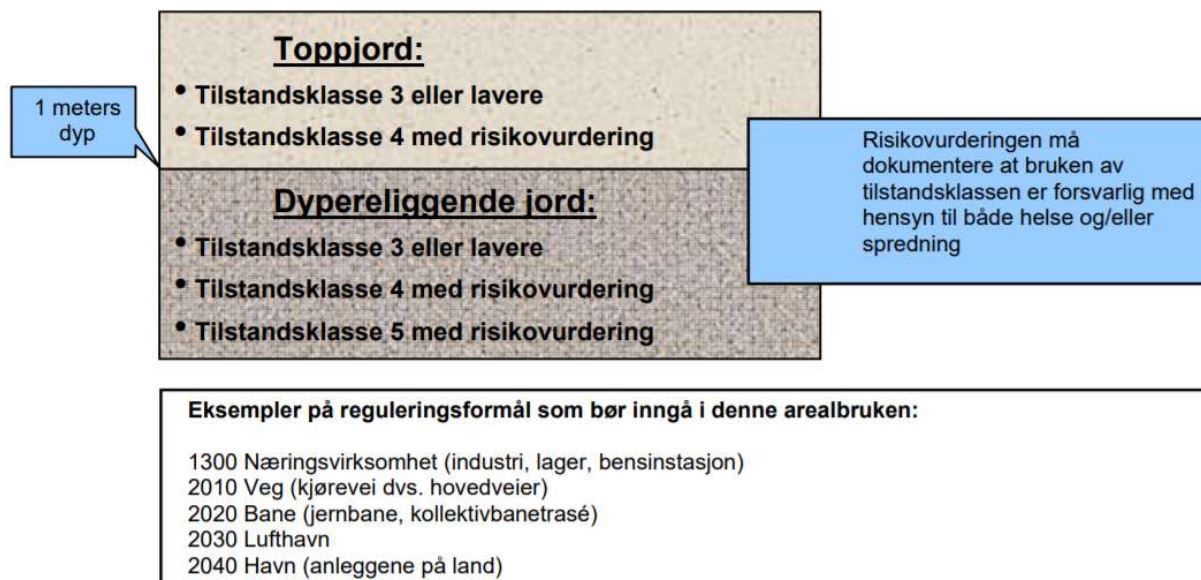
Figur 9. Ønsket miljøtilstand for arealbruk industri og trafikk.

Alle tiltaksområdene er en del av eksisterende veinett, og defineres derfor til arealbruk industri- og trafikkareal etter veileder TA-2253/2009. Kravene til akseptabelt forurensningsnivå for arealbruk industri og trafikk er vist i figur 9.
