# Miljøtekniske grunnundersøkelser på gamle Odda eksportkai

# **Miljøtekniske grunnundersøkelser på gamle Odda eksportkai**

**Ecofact rapport: 680**

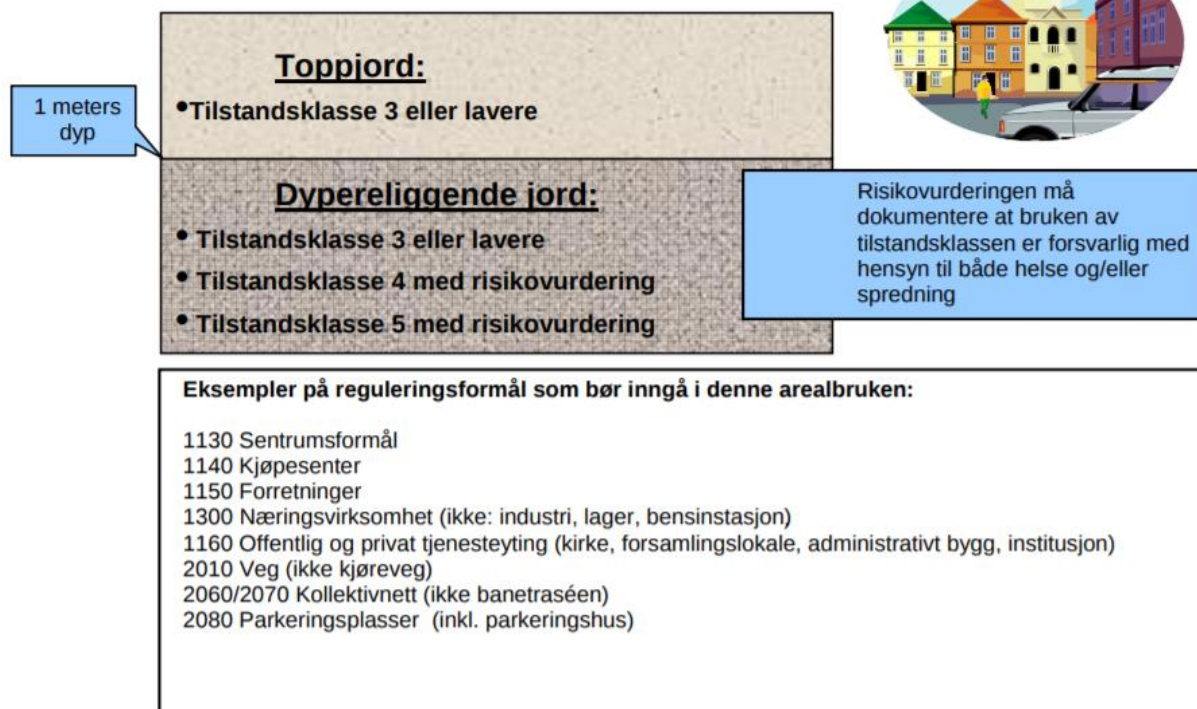
Figur 2. Akseptabel miljøtilstand for arealbruken. Figuren er hentet fra TA-2553 (2009).

Områdets planlagte arealbruk med hotell kategoriseres til arealbruk sentrumsområder, kontor og forretning etter veileder TA-2553 (2009). Kravene til akseptabelt forurensningsnivå for arealbruken er gitt i veileder TA-2553, og oppsummert i figur 2. Det er med andre ord ønskelig at toppjorda og den dypere liggende jorda ikke har forurensninger som overskrider tilstandsklasse 3 (uten risikovurdering).

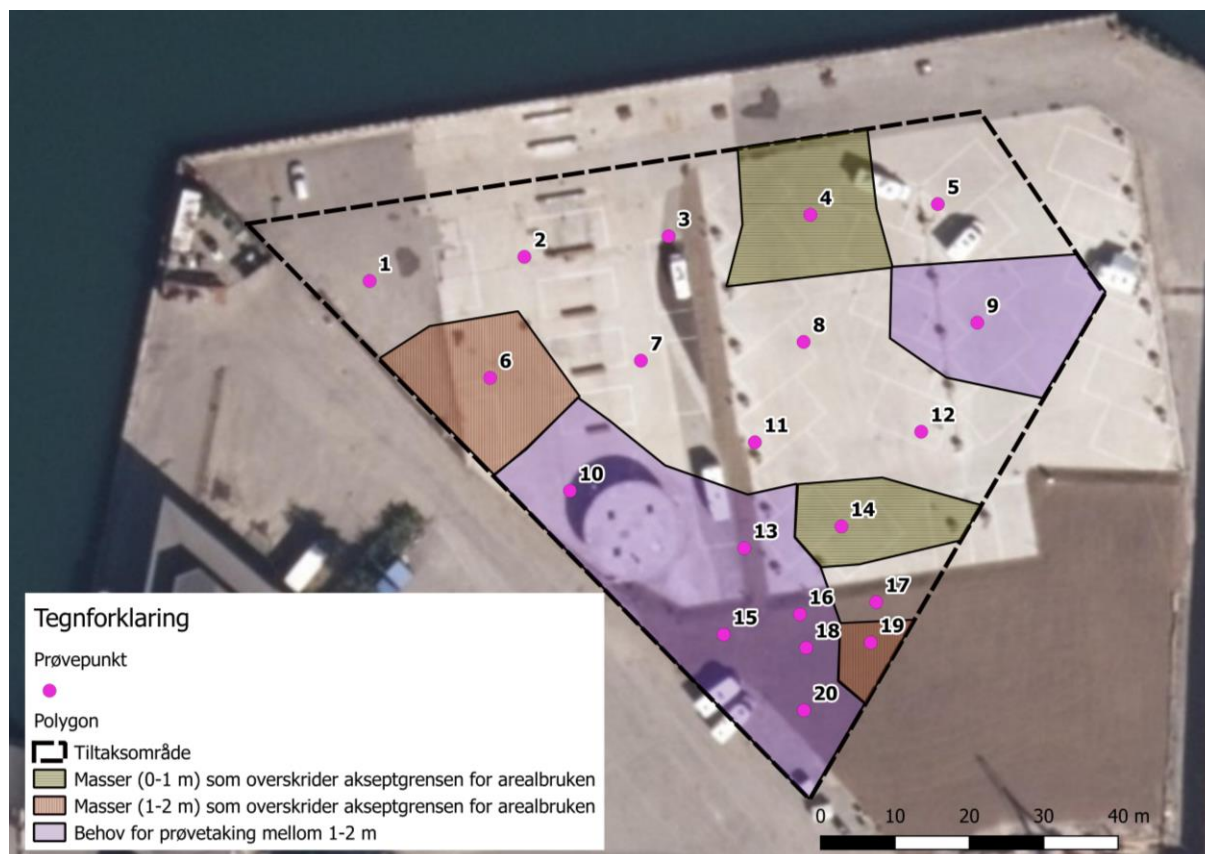
Figur 4. Foreløpige retningslinjer for massehåndtering og videre saksgang. Områder som ikke er merket kan bli liggende igjen på tomta.

Øvrige masser i tilstandsklasse 2 og 3 kan gjenbrukes på tomta, men må behandles som forurensede masser dersom de fraktes ut av tomta og til deponi.

Figur 4 oppsummerer hvilke områder som har påvist forurensede masser over akseptabelt forurensningsnivå for kommende arealbruk, og hvor det er behov for ytterligere prøvetaking.
