# Miljøtekniske grunnundersøkelser langs Strømsbrua, etappe 22 i Stavanger

## Resultater

**Ecofact rapport: 696**

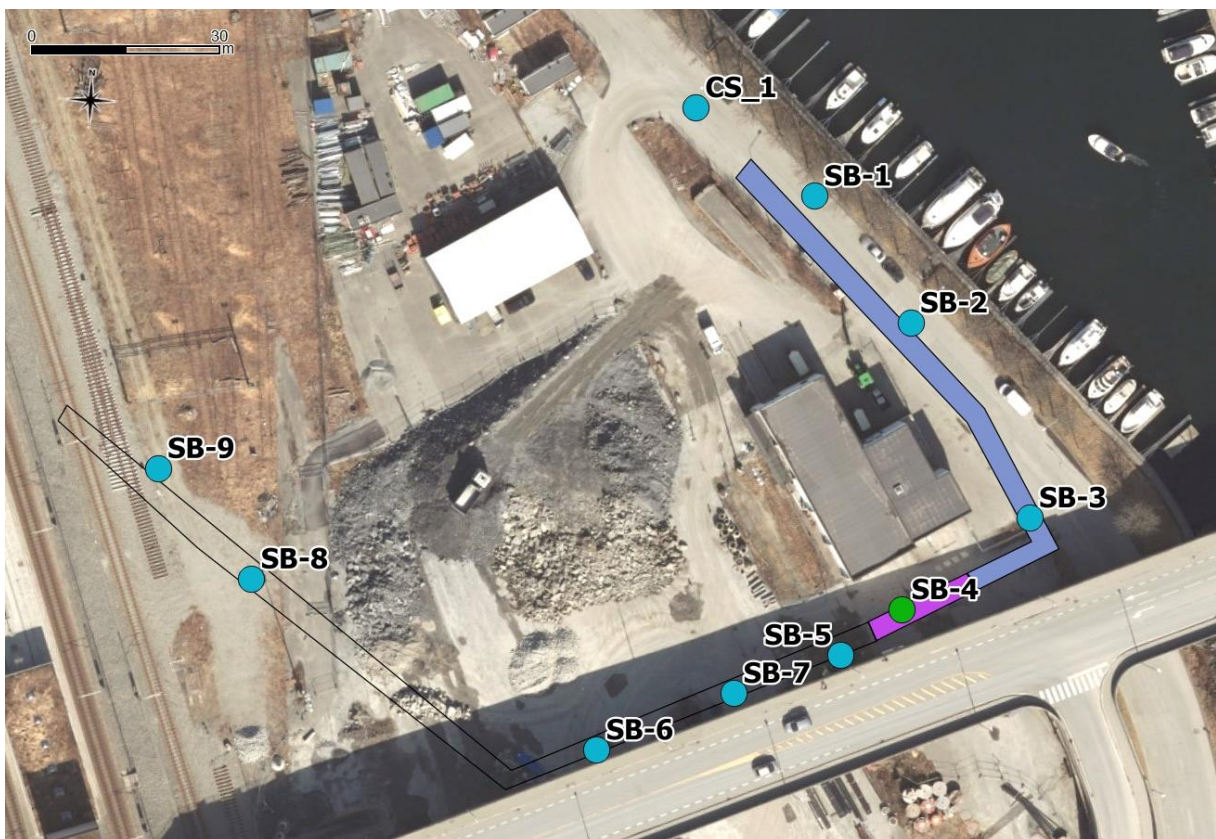
Figur 5. Fordelingen av rene masser (uten farge), arsenholdige masser i dypereliggende jordlag (lys blå), og arsenholdig toppjord og forurensset dypereliggende jord (rosa).

- Prøvepunkt SB-4 D er forurensset av B(a)P (tilstandsklasse 2). Massene tilknyttet dypereliggende jordlag ( $> 70$  cm) i dette prøvepunktet må behandles som lett forurensede dersom de transporteres ut av tiltaksområdet. Dette utgjør omtrent  $70 \text{ m}^3$ . Se rosa markering i figur 5.

- Massene tilknyttet toppjord ( $< 70$  cm dybde) i prøvepunkt SB-4, og dypereliggende jord ( $> 70$  cm dybde) fra prøvepunkt SB-1, SB-2 og SB-3 må behandles som arsenholdige masser dersom de fraktes ut av tiltaksområdet. Dette utgjør  $30 \text{ m}^3$  i toppjord og  $60 \text{ m}^3$  i dypereliggende jord. Se blå og rosa markering i figur 5. Massene kan gjenbrukes fritt innenfor områdene i Rogaland som naturlig har høyere arsennivå.

- Massene tilknyttet fjernvarmetraséen overskrider ikke akseptgrensen for noen arealbruk (verken for vei/industri eller boligområder), og kan gjenbrukes fritt innenfor tiltaksområdet. Det anbefales å gjenbruke masser tilknyttet prøvepunkt SB-4 (samt dypereliggende jordmasser fra SB-1 til SB-3 dersom mulig).

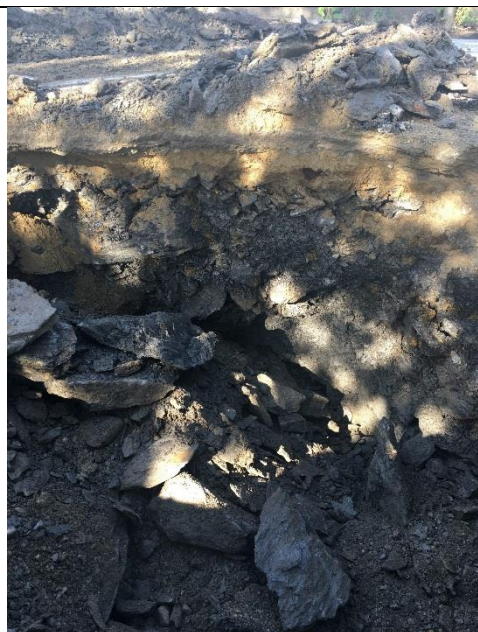
| Prøve | Dyp (cm) | Beskrivelse |
|---|---|---|
| | 30-70 | Fyllmasser med gul grus, stein (rundslipt og fyllitt). |
| SB-1d | 70-200 | Grov og knust fyllitt |

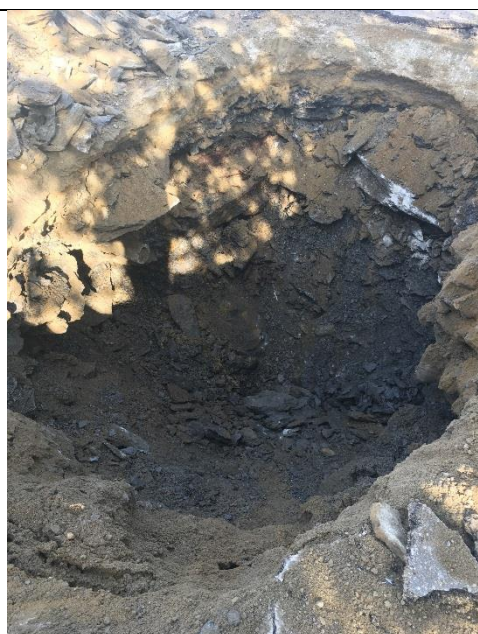
**Profil: SB-2****Dato:** 07.06.2019**GPS-punkt:** 312806, 6539705

| Prøve | Dyp (cm) | Beskrivelse |
|---|---|---|
| | 30-70 | Fyllmasser med gul sand, stein (rundslipt og fyllitt). |
| SB-2d | 70-200 | Gul sand og noe finere knust fyllitt |

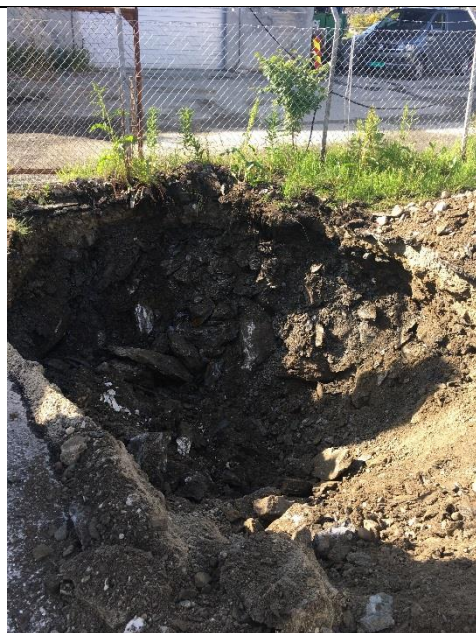
**Profil: SB-3****Dato:** 07.06.2019**GPS-punkt:** 312825, 6539674

| Prøve | Dyp (cm) | Beskrivelse |
|---|---|---|
| | 30-70 | Fyllmasser med gul sand, stein (hovedsakelig fyllitt). |
| SB-3d | 70-200 | Gul sand og noe knust fyllitt med ulike fraksjoner |

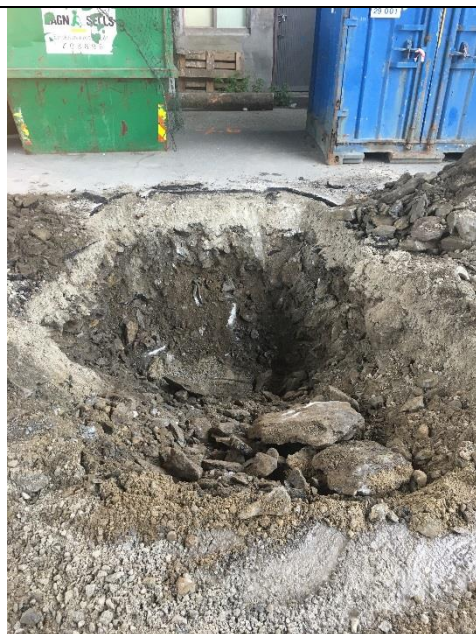
**Profil: SB-4****Dato:** 13.06.2019**GPS-punkt:** 312804, 6539659

Punktet ble justert på grunn  
av synlig grøft.

| Prøve | Dyp (cm) | Beskrivelse |
|---|---|---|
| | 30-70 | Fyllmasser med gul sand, stein (hovedsakelig fyllitt) og noe brunere jordlag. |
| SB-4d | 70-180 | Brunlig jord og noe knust fyllitt med ulike fraksjoner. Avløpsrør på ca. 180 cm dyp. |

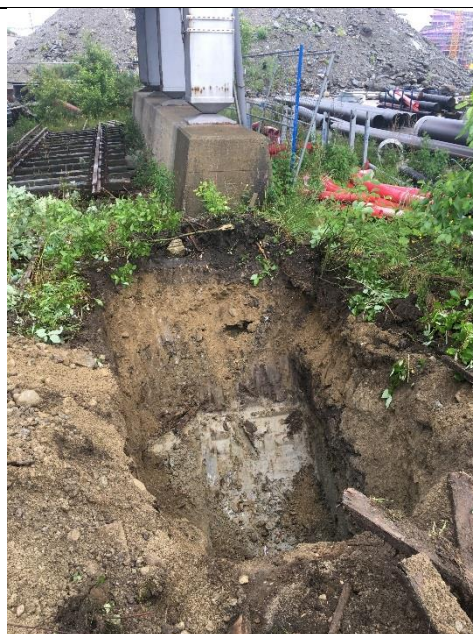
**Profil: SB-5****Dato:** 13.06.2019**GPS-punkt:** 312795, 6539652

Punktet ble justert på grunn  
av punktplassering på  
betongsøyle.

| Prøve | Dyp<br>(cm) | Beskrivelse |
|---|---|---|
| | 20-70 | Gulbrun sand/grus |
| SB-5d | 70-200 | Noe gul sand, men dominert av leire. |

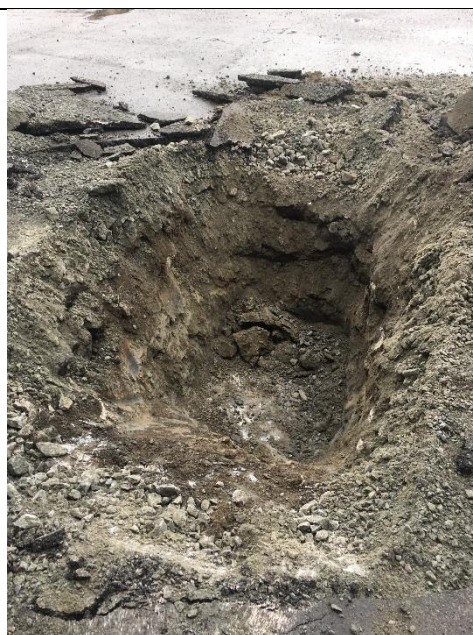
**Profil: SB-6****Dato:** 13.06.2019**GPS-punkt:** 312756, 6539637

| Prøve | Dyp<br>(cm) | Beskrivelse |
|---|---|---|
| SB-6d | 70-190 | Noe gul sand, og fyllitt. |
| | 190 | Fjell |

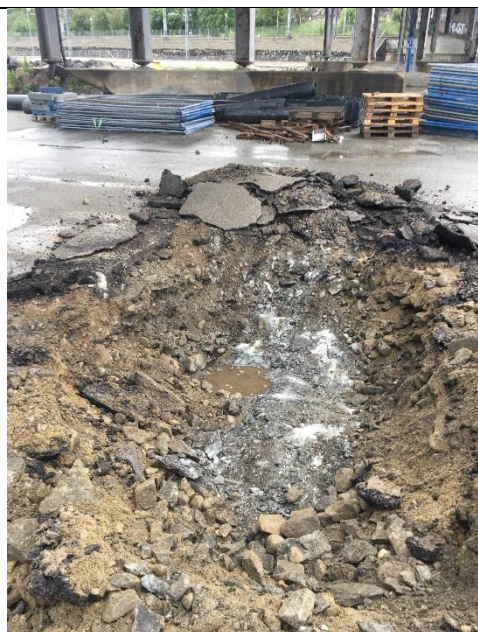
**Profil: SB-7****Dato:** 13.06.2019**GPS-punkt:** 312778, 6539646

Punktet ble justert på grunn  
av punktplassering på  
betongfundament.

| Prøve | Dyp<br>(cm) | Beskrivelse |
|---|---|---|
| | 20-45 | Grus. Avretningslag |
| | 45 | Fjell |

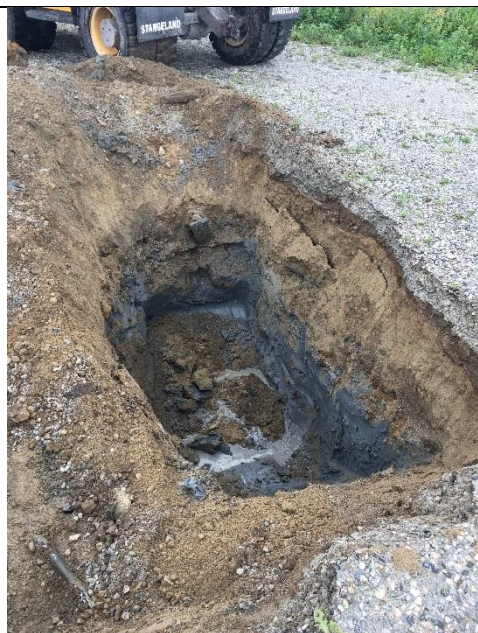
**Profil: SB-8****Dato:** 13.06.2019**GPS-punkt:** 312701, 6539664

| Prøve | Dyp<br>(cm) | Beskrivelse |
|---|---|---|
| SB-8d | 70-200 | Noe gul sand, men dominert av leire. |
| Grunnvann siver inn i bunn | | |

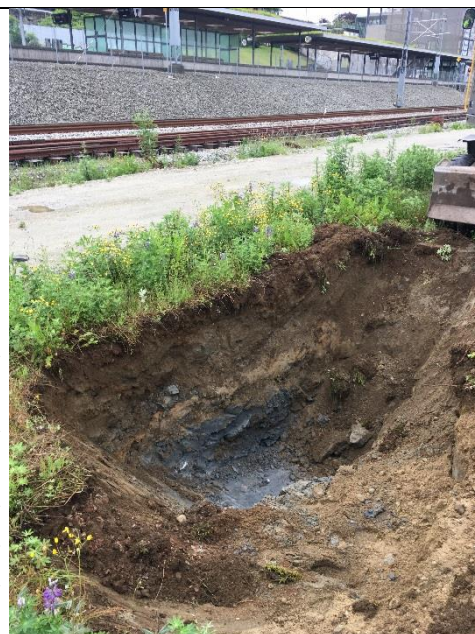
**Profil: SB-9****Dato:** 13.06.2019**GPS-punkt:** 312686, 6539681

| Prøve | Dyp (cm) | Beskrivelse |
|---|---|---|
| | 20-90 | Gul og brun jord/sand |
| SB-5d | 90-200 | Noe gul sand, men dominert av leire. |
