Utvidelse av masseuttak ved Fossanmoen, Sandnes kommune

Kartlegging av naturmangfold

Ecofact rapport: 776

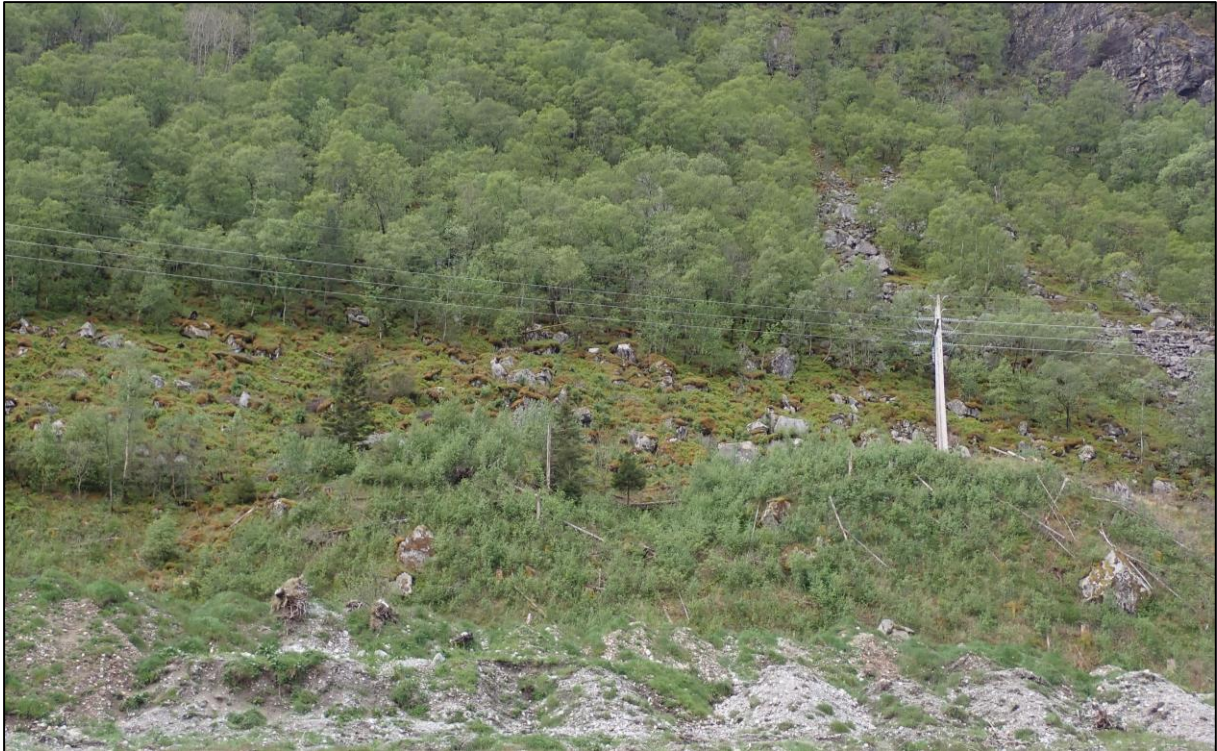
I det østlige området som er markert med blå farge i figurene over var det tidligere et granplanefelt som nå er hogget ned (figur 4.2). Denne delen av planområdet mangler verdi for naturmangfold.

Figur 4.2. Deler av planlagt uttaksområde lengst øst. Foto: Leif Appelgren.

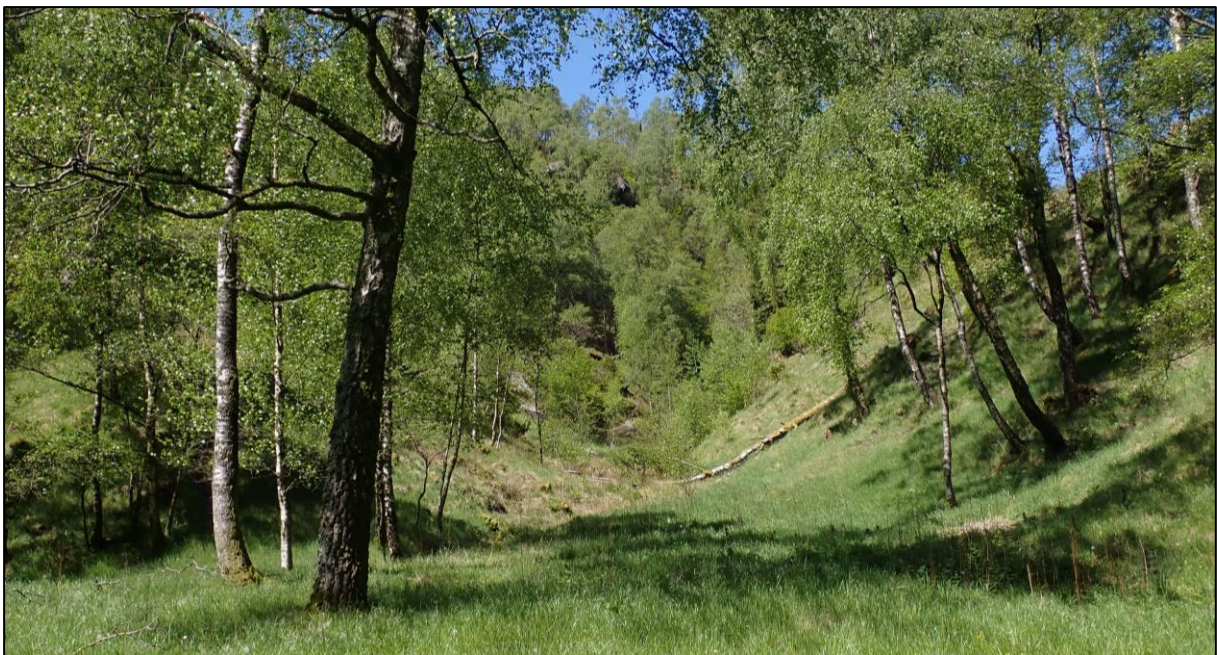
Den nordvestre delen av planområdene består av to flate platåer med et lite dalføre imellom. I dalføret (figur 4.3) renner en liten bekk som i nedre deler er lagt i rør. Platåene er dominert av gjødslet beitemark (figur 4.4 og 4.5). Fra platåene heller terrenget bratt nedover mot flat mark nord for Forsandåna. I skråningene og på deler av platåene er det bjørkedominert skog som er beitet av sau (figur 4.6). På platåene er feltsjiktet tydelig gjødselpåvirket. Skråningene er dekket av gress og urter med innslag av arter som ofte forekommer på ugjødslet beitemark, men som samtidig tåler en del gjødsling, f.eks. gulaks, engfrytle og smalkjempe.

Figur 4.3. Lite dalføre mellom de to platåene i nordvest. Foto: Leif Appelgren.

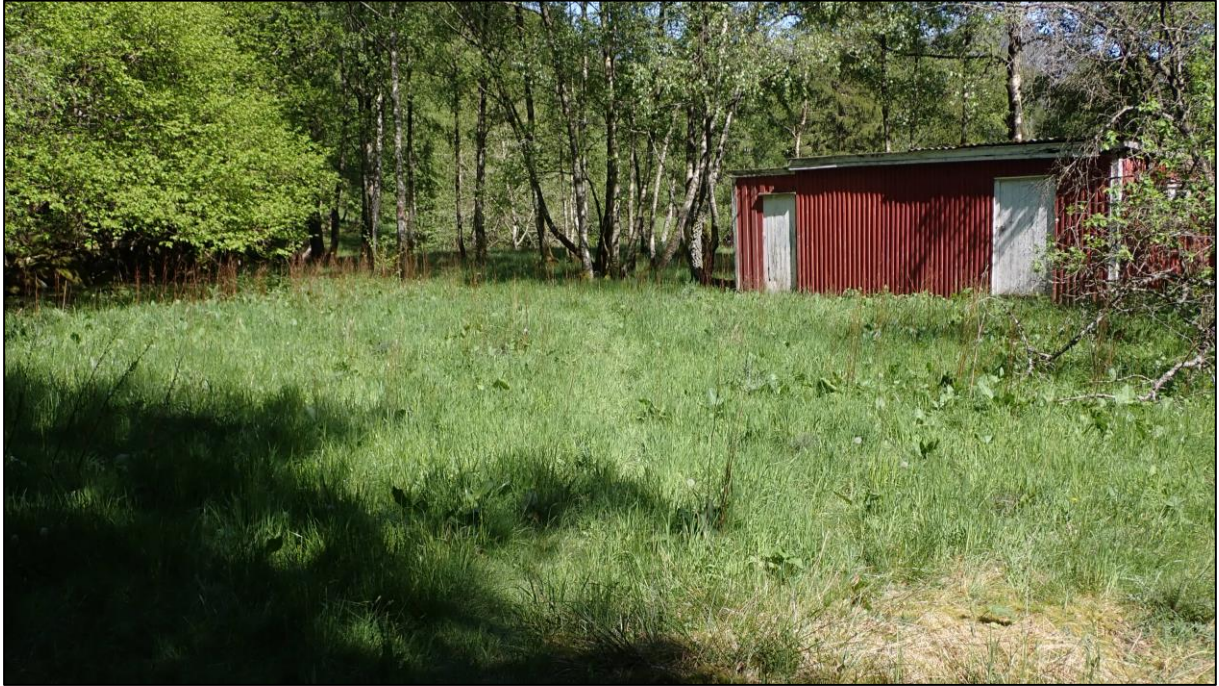
Figur 4.4. Fra den vestlige av de to platåene lengst nordvest i planområdet. Foto: Leif Appelgren.

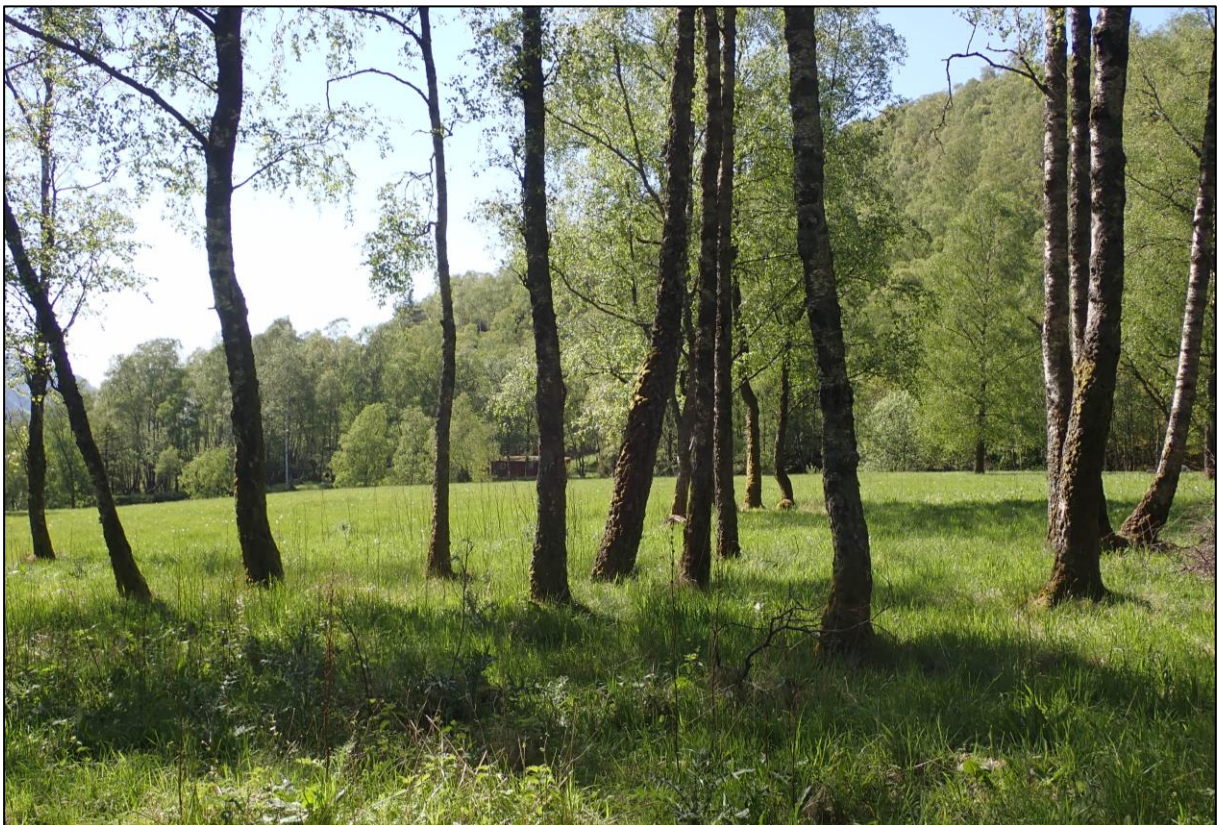
Figur 4.5. Fra den østlige av de to platåene lengst nordvest i planområdet. Foto: Leif Appelgren.

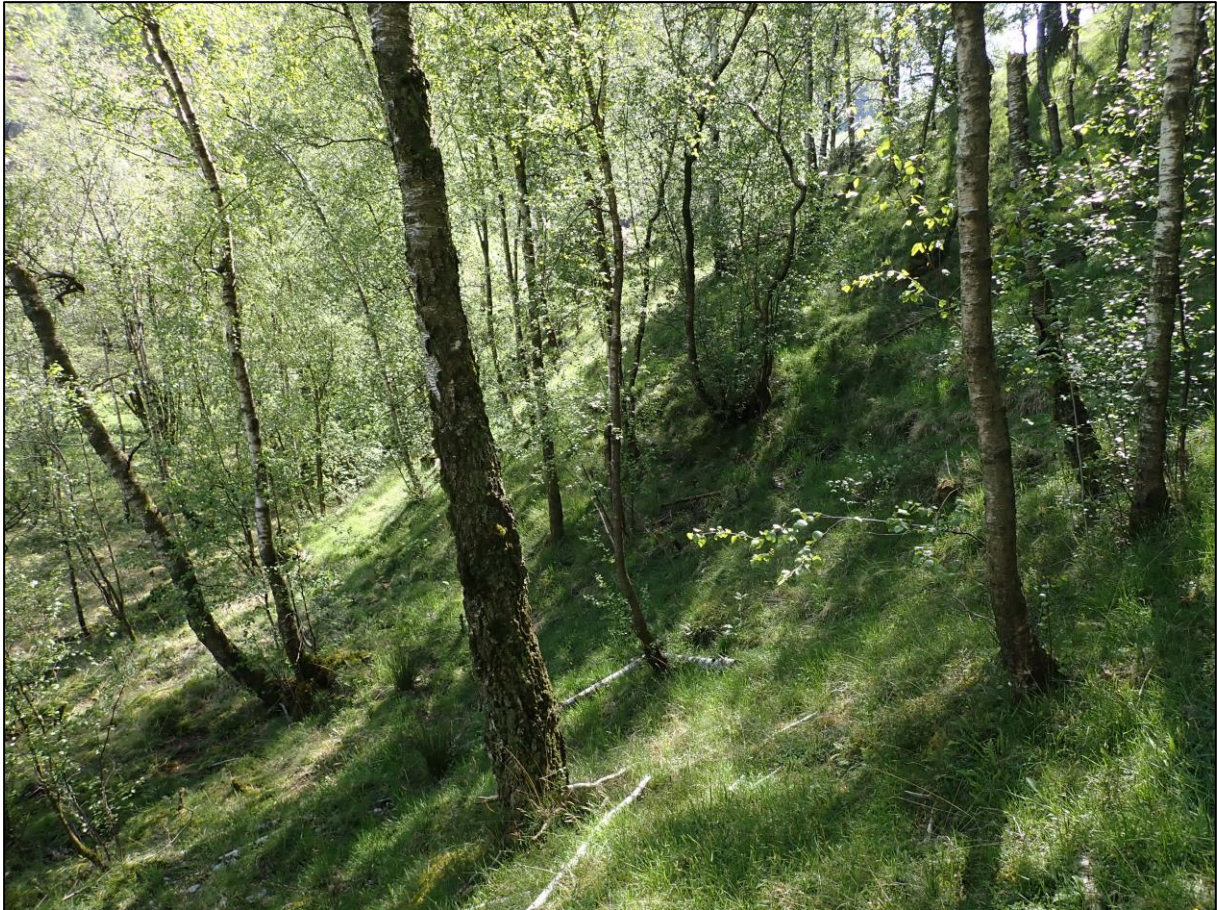
Figur 4.6. I skråningene til platåene nordvest i planområdet er det bjørkedominert skog som er beitet av sau. Foto: Leif Appelgren.

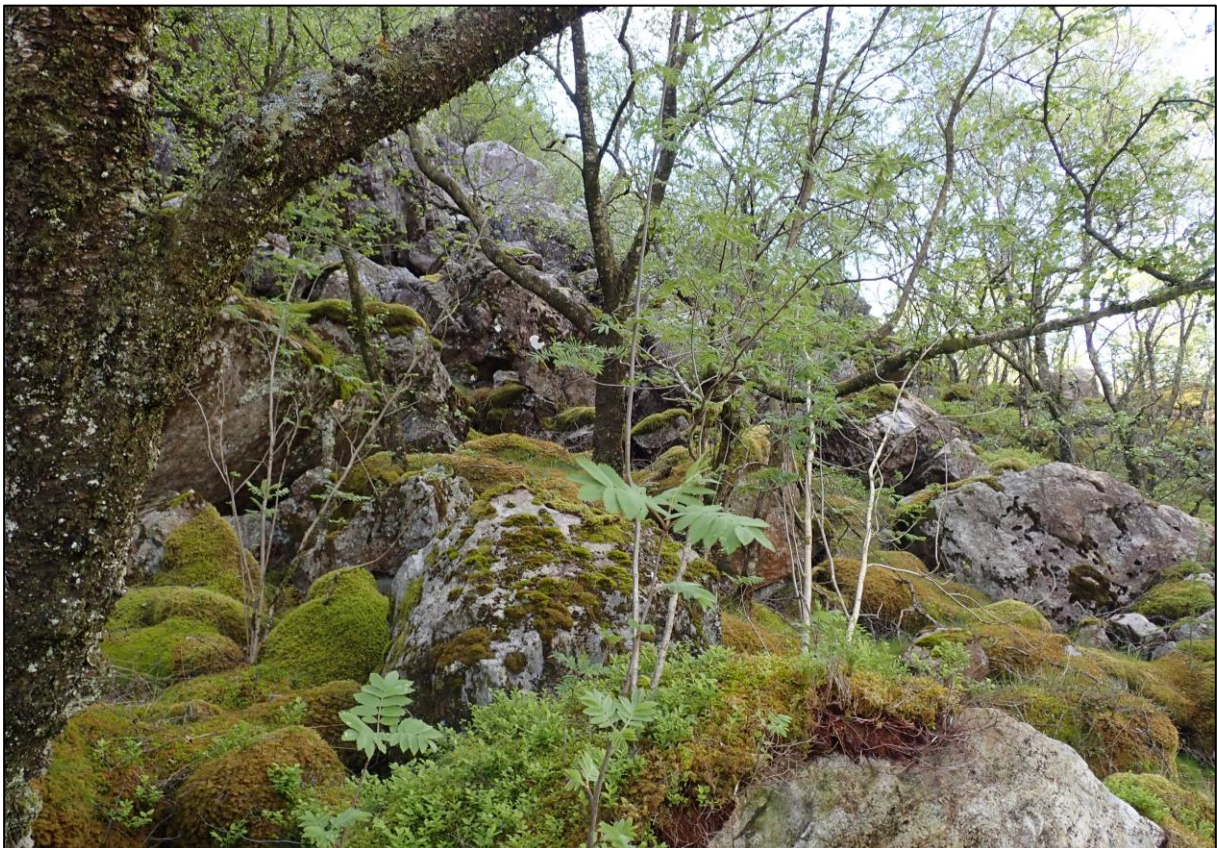
Da nordsiden av Uburen er bratt og i stor grad dekket av store steinblokker og grov morene (figur 5.1) er sannsynligvis markfuktigheten lav. Det er ganske sikkert topografien, dvs. den bratte, nordvendte, skyggefulle skråningen, sammen med mye nedbør, som i hovedsak fører til at området er gunstig for de fuktkrevende artene. Som nevnt over hjelper skogen til å holde på fuktigheten. Det antas at fukt fra bakken bidrar i forholdsvis liten grad til luftfuktigheten i området, men dette er en usikker vurdering.

Figur 5.1. Nordsiden av Uburen er bratt og til store deler dekket av store steinblokker og grov morene. Foto: Leif Appelgren.

Hvordan lokalklimaet, og dermed de fuktkrevende artene, vil påvirkes når nedre deler av skråningen blir brukt som masseuttak er vanskelig å si. Det er ikke kjent om uttak av masser vil redusere markfuktigheten høyere opp i skråningen og om dette i så tilfelle vil påvirke lokalklimaet i så stor grad at det har effekt på de fuktkrevende artene. Det antas at fjerningen av skog og uttak av masser samlet sett vil føre til et tørrere lokalklima i en sone i nedre del av de viktige naturtypene som er registrert på nordsiden av Uburen. Dette vil være negativt for naturtypene og for fuktkrevende arter, inkl. rødlistearter. Hvis markhydrologien påvirkes, vil virkningene kunne strekke seg lenger inn i områdene. Det er usikkert om, og i hvilken grad, dette vil skje. Som nevnt over bidrar trolig markfuktighet i relativt liten grad til det fuktige lokalklimaet, men dette er en antakelse med stor usikkerhet.
