# Miljøtekniske grunnundersøkelser i Langgata og Erichstrupsgate, Stavanger

## Resultater og tiltaksplan

**Ecofact rapport: 827**

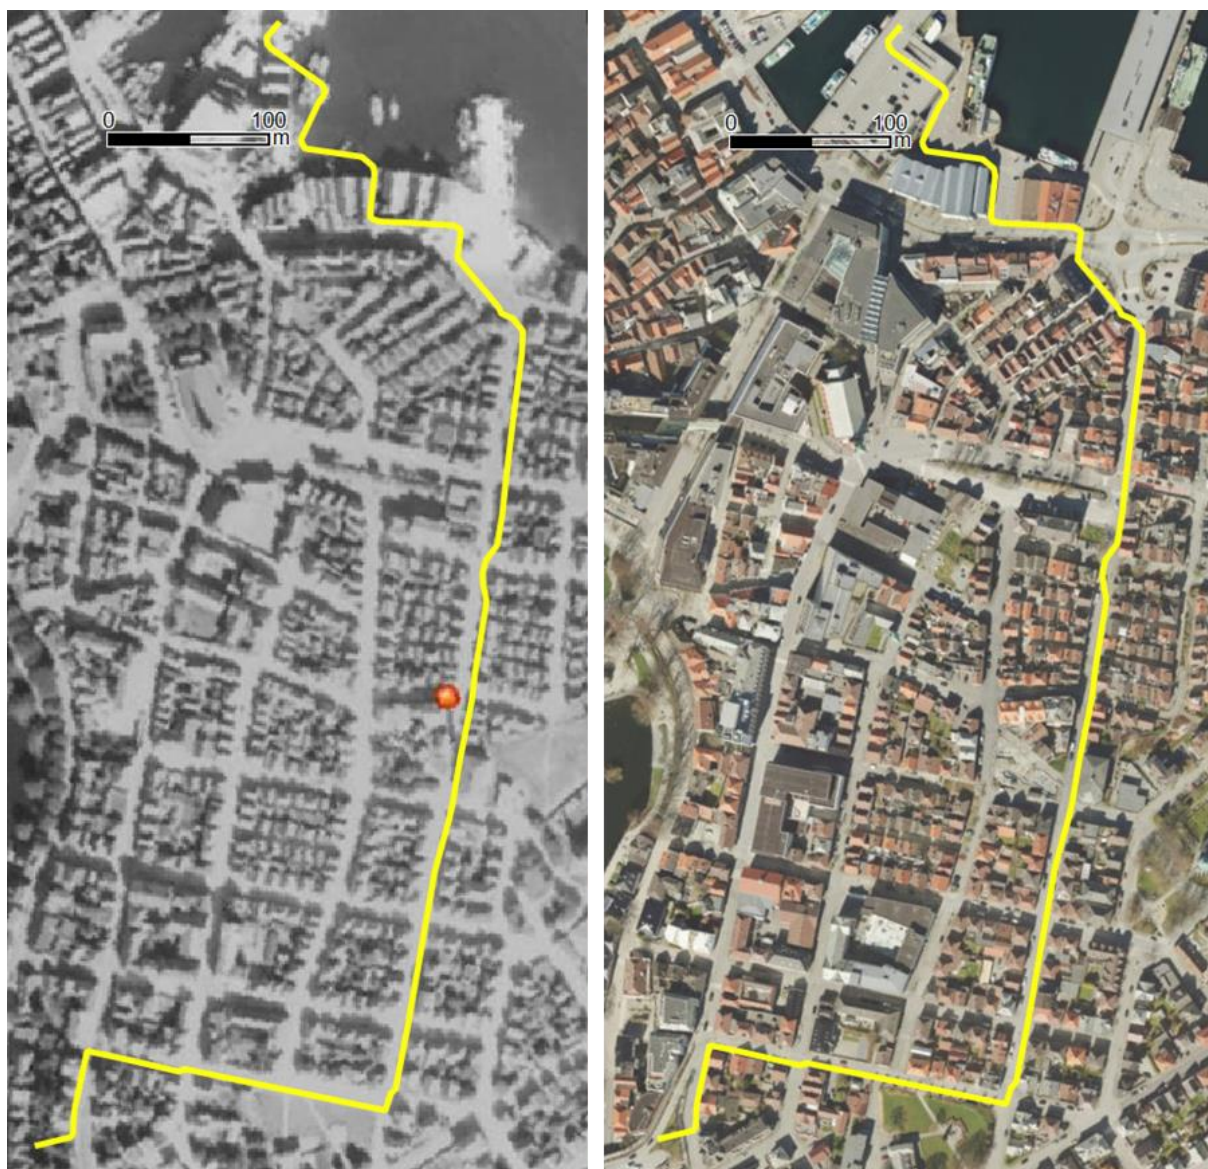
Figur 2. Trase for ny høyspentkabel (gul) sett i forhold til flyfoto fra 1937 og i dag. Størst endring i arealbruk er utfylling i nordenden ved Jorenholmen. Kilde: Norge i bilder.

Historisk har området hatt samme arealbruk som i dag (figur 2), veiformål. Utfylling i nordre del av traseen ved Jorenholmen skjedde mellom 1937 og 1960 (Norge i bilder).

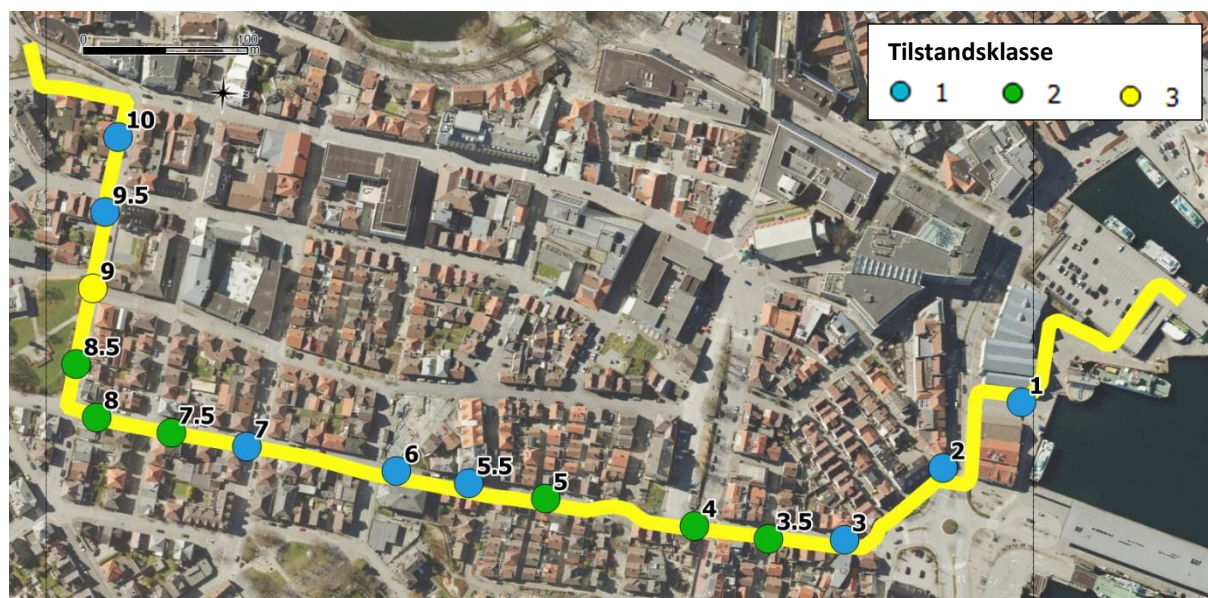
Figur 3. Tilstandsklassifiserte prøver (1-10) etter TA-2553/2009 langs høyspenttraseen (gul linje). Høyeste påviste tilstandsklasse er vist.

Resultatene av toppjorden er presentert i sin helhet i tabell 3, mens geografisk spredning er vist i figur 3. Det ble påvist forurensning med konsentrasjoner over bakgrunnsverdi (tilstandsklasse 2 og 3) i 7 prøver:

- Prøve 3.5: benzo(a)pyren (B(a)P) i konsentrasjoner tilhørende tilstandsklasse 2.
- Prøve 4: benzo(a)pyren (B(a)P) i konsentrasjoner tilhørende tilstandsklasse 2.
- Prøve 5: B(a)P og sum 16 PAH i konsentrasjoner tilhørende tilstandsklasse 2.
- Prøve 7.5: arsen i konsentrasjoner tilhørende tilstandsklasse 2.
- Prøve 8: arsen i konsentrasjoner tilhørende tilstandsklasse 2.
- Prøve 8.5: arsen i konsentrasjoner tilhørende tilstandsklasse 2.
- Prøve 9: B(a)P og sum 16 PAH i konsentrasjoner tilhørende tilstandsklasse 3.

Øvrige prøver (1, 2, 3, 5.5, 6, 7, 9.5 og 10) hadde ikke detekterbare eller lave konsentrasjoner tilhørende tilstandsklasse 1 (bakgrunnsverdi) av samtlige undersøkte miljøgifter.

Anbefalt massehåndtering for jordsjiktene tilknyttet prøvepunktene er nærmere angitt i tabell 4. Det er tatt utgangspunkt i 0,6 meters grøftedybde, og 1 meters dybde.

De 8 prøvene som er klassifisert i tilstandsklasse 1 (bakgrunnsverdi) for samtlige undersøkte miljøgifter vurderes ikke som forurensede, og massene tilknyttet disse prøvepunktene kan håndteres som rene. Rene masser er estimert til å utgjøre totalt 245 m<sup>3</sup>.

Fordi det ikke er rom for å gjenbruke masser fra den smale grøfta, så må alle forurensede masser leveres til godkjent deponi. Tre prøver (7,5, 8 og 8,5) inneholdt fyllitt og hadde kun forhøyde arsenkonsentrasjoner. Disse arsenholdige massene kan gjenbrukes innenfor områder som naturlig har fyllitt som bergart. Dersom disse massene (60 m<sup>3</sup>) skal håndteres utenfor slike områder, må de håndteres som forurensede masser og leveres til godkjent deponi. Samme massehåndtering anbefales for eventuell sprengstein av fyllitt, altså fast fjell grunnere enn 1 meter (109 m<sup>3</sup>).

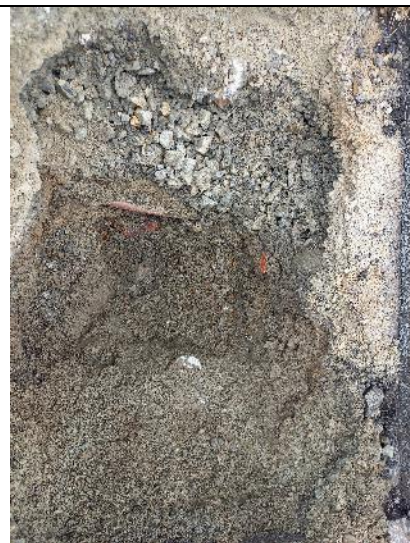
| Prøve | Dyp (cm) | Beskrivelse |
|---|---|---|
| 1 | 10-15 | Avrettingslag grus/singel |
| | 15-100 | Fyllmasse, sanding med grus og stein. Enkelte biter asfalt, stål, små teglbiter og fyllitt. |

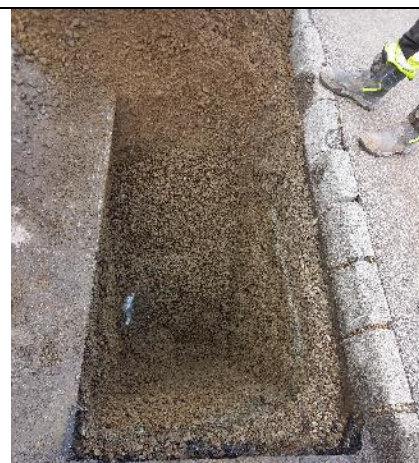
**Profil: 2****Dato:** 03.03.21**GPS-punkt:** 312545.7,6541445.2

| Prøve | Dyp (cm) | Beskrivelse |
|---|---|---|
| | 0-5 | Asfalt |
| 2 | 5-100 | Fyllmasse av grov singel og brunlig sand. |

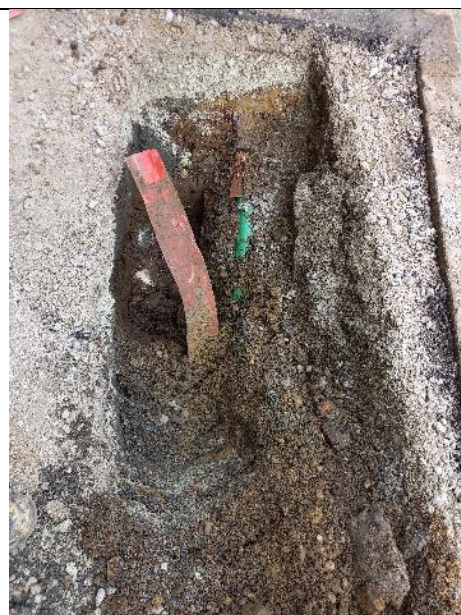
**Profil: 3****Dato:** 03.03.21**GPS-punkt:** 312589.3,6541385.4

| Prøve | Dyp (cm) | Beskrivelse |
|---|---|---|
| | 40-90 | Jordig fyllmasse med stein, sand og fulltittbiter |
| | > 90 | Fast fjell av fyllitt. |

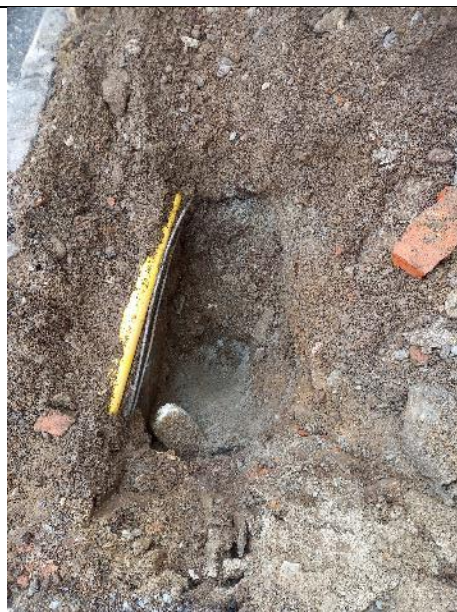
**Profil: 3,5****Dato:** 14.04.21**GPS-punkt:** 312588.6,6541339.4

| Prøve | Dyp (cm) | Beskrivelse |
|---|---|---|
| | 10-80 | Fyllmasser med organisk jord og sand. En del teglbiter. |
| | | Knust fyllittlag i nedre del. Fin, grå, påfylt sand under fyllittlag |

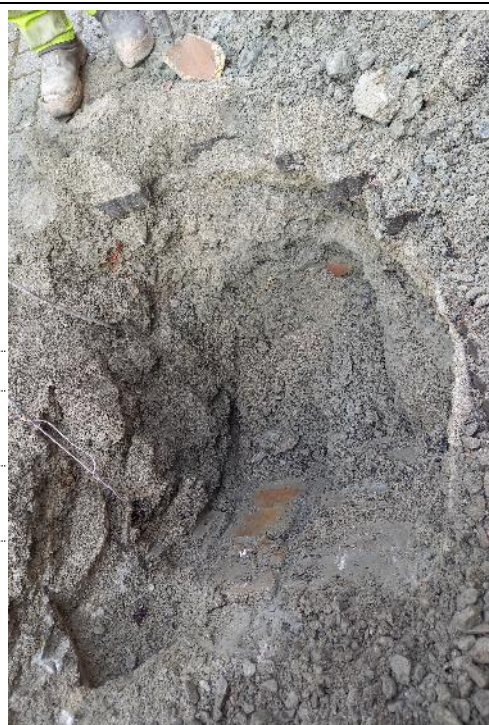
**Profil: 4****Dato:** 03.03.21**GPS-punkt:** 312580.8,6541294.3

| Prøve | Dyp (cm) | Beskrivelse |
|---|---|---|
| | 15-20 | Avrentingslag av grov singel/sand |
| | 20-100 | Sandige/grusige fyllmasser. Noe silt samt biter av tegl, asfalt, brostein, belegningsstein og eldre, knuste rørrester. |

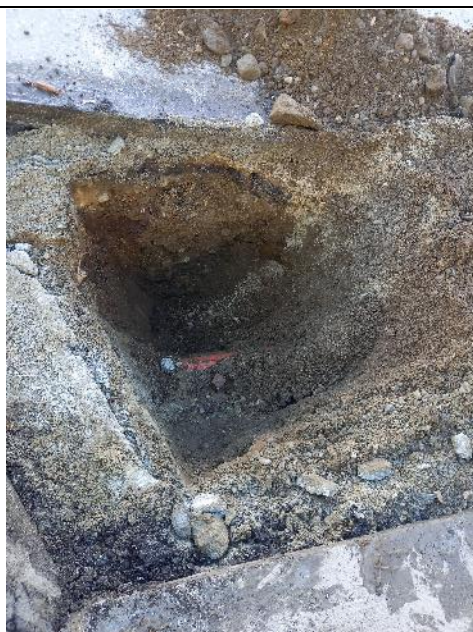
**Profil: 5****Dato:** 03.03.21**GPS-punkt:** 312564.4,6541203.7

| Prøve | Dyp (cm) | Beskrivelse |
|---|---|---|
| 5 | 15-20 | Avretningslag av grus/singel |
| | > 100 | Jordige fyllmasser med rundslipt stein, og biter av fyllitt og tegl. Rørledning i sjakt. |

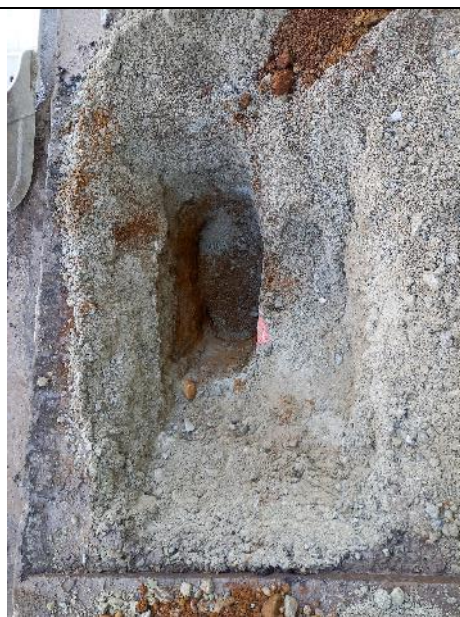
**Profil: 5,5****Dato:** 14.04.21**GPS-punkt:** 312554.8, 6541157.1

| Prøve | Dyp (cm) | Beskrivelse |
|---|---|---|
| 5,5 | 5-40 | Avretningslag av sand med grus |
| | 40-90 | Siltige, rustrøde masser med sand- og småstein. Enkelte siltfelt. Stein i bunn ved 90 cm. |

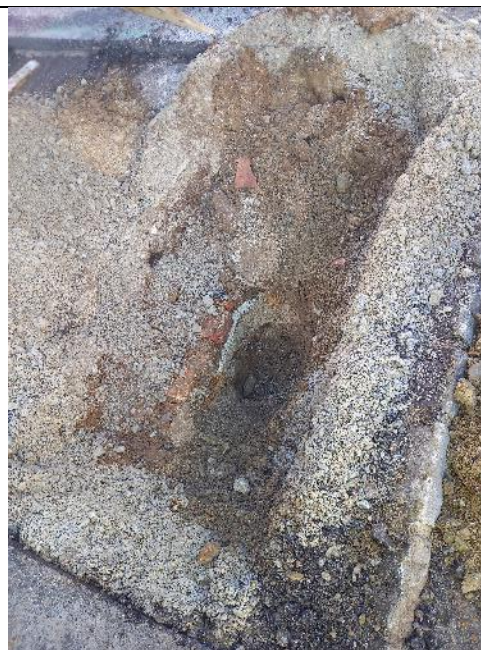
**Profil: 6****Dato:** 03.03.21**GPS-punkt:** 312547.5, 6541113.1

| Prøve | Dyp (cm) | Beskrivelse |
|---|---|---|
| | | Jordlige fyllmasser med biter av asfalt og tegl. Rørtrasé med fin sand/singel i en ende av sjakta. Gradvis høyere innhold av fyllitt. |
| - | < 60 | Fyllitt |

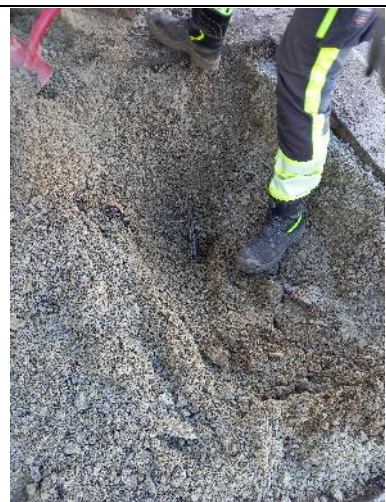
**Profil: 7****Dato:** 03.03.21**GPS-punkt:** 312532.5, 6541022,0

| Prøve | Dyp (cm) | Beskrivelse |
|---|---|---|
| 7 | 0-40 | Avretningslag av grus/singel<br>Avretningslag av sand/grus.<br>Rørtrasé i en ende av sjakta |
| - | > 40 | Fyllitt |

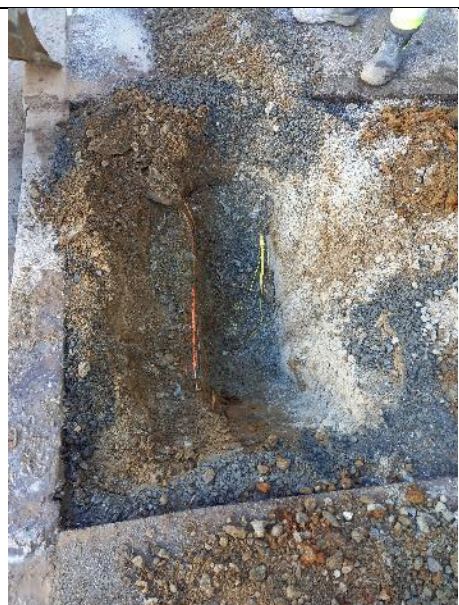
**Profil: 7,5****Dato:** 14.04.21**GPS-punkt:** 312524.2, 6540975.9

| Prøve | Dyp (cm) | Beskrivelse |
|---|---|---|
| | 10-65 | Fyllmasser, vertikaldelt. Organisk, sandig jord med grus og grå, grov sand rundt rørsjakt. Felt med rustrøde siltmasser. |
| - | > 65 | Fyllitt |

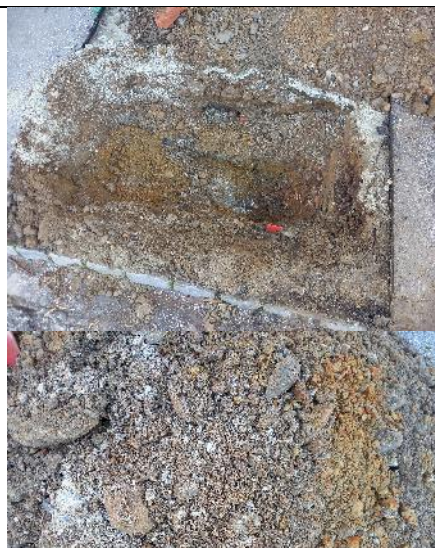
**Profil: 8****Dato:** 03.03.21**GPS-punkt:** 312515.0, 6540930.6

| Prøve | Dyp (cm) | Beskrivelse |
|---|---|---|
| | 5-50 | Jordige masser med singel fyllitt og grå silt. Enkelte rødbrune felt med siltig/knust fyllitt. |
| - | > 50 | Fast fyllitt |

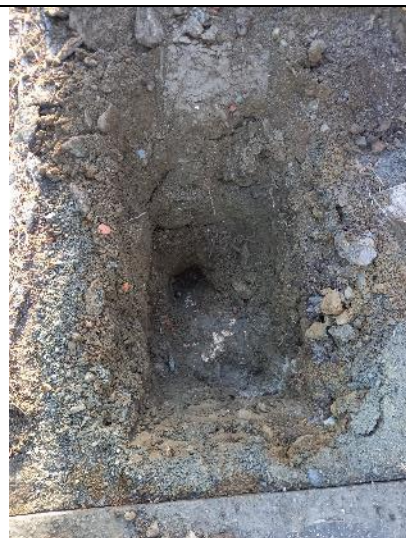
**Profil: 8,5****Dato:** 14.04.21**GPS-punkt:** 312482.6, 6540918.3

| Prøve | Dyp (cm) | Beskrivelse |
|---|---|---|
| 8,5 | 5-10 | Avretningslag, jordig sand |
| | 10-100 | Fyllmasser med knust fyllitt og organisk jord. Enkelte teglbiter og stor stein. |

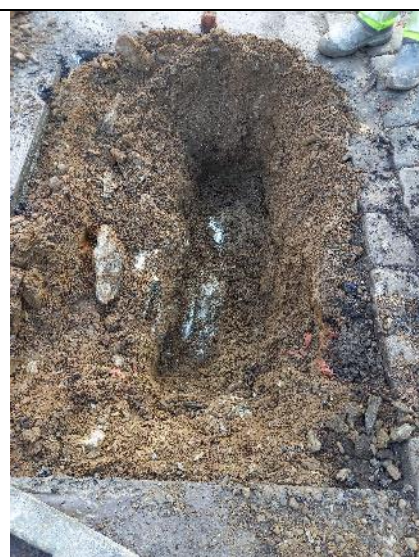
**Profil: 9****Dato:** 03.03.21**GPS-punkt:** 312436.6, 6540928.2

| Prøve | Dyp (cm) | Beskrivelse |
|---|---|---|
| 9 | 0-60 | Jordige masser med sand, singel, knust fyllitt og tegl. Høyere innslag av singel i topp. Fra 30 cm finnes fast fyllitt. |
| - | > 60 | Fast fyllitt |

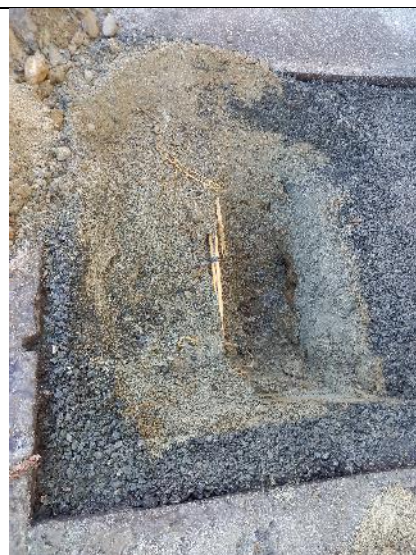
**Profil: 9,5****Dato:** 14.04.21**GPS-punkt:** 312390.5, 6540935.8

| Prøve | Dyp (cm) | Beskrivelse |
|---|---|---|
| | 15-45 | Sandige masser rundt rør/kabler |
| | 45-65 | Fyllmasser med høyere organisk innhold. Teglbitt og fyllitt (forvitret). Trolig fast fjell i bunn. |

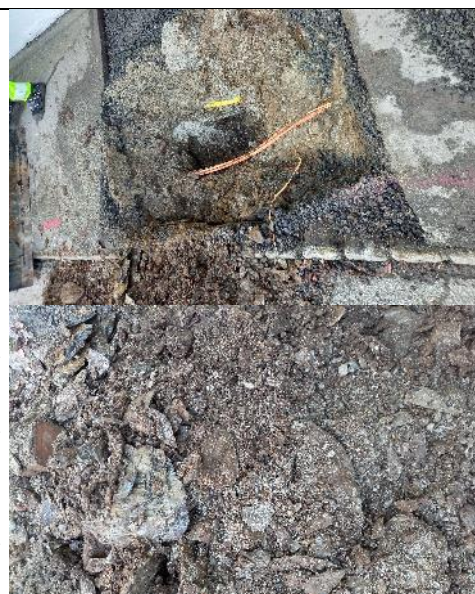
**Profil: 10****Dato:** 03.03.21**GPS-punkt:** 312344.8, 6540943.8

| Prøve | Dyp (cm) | Beskrivelse |
|---|---|---|
| | 50-70 | Jordig fyllitt. Noe murstein/tegl. Gradvis overgang til fast fjell. |
| - | > 60 | Fast fyllitt |
