# **Tiltaksplan for håndtering av grunnforurensning og fremmedarter på Kvål Næringspark, Sandnes**

**Ecofact rapport: 834**

| <b>Oppdragsgiver:</b> | Kvål Næringspark AS |

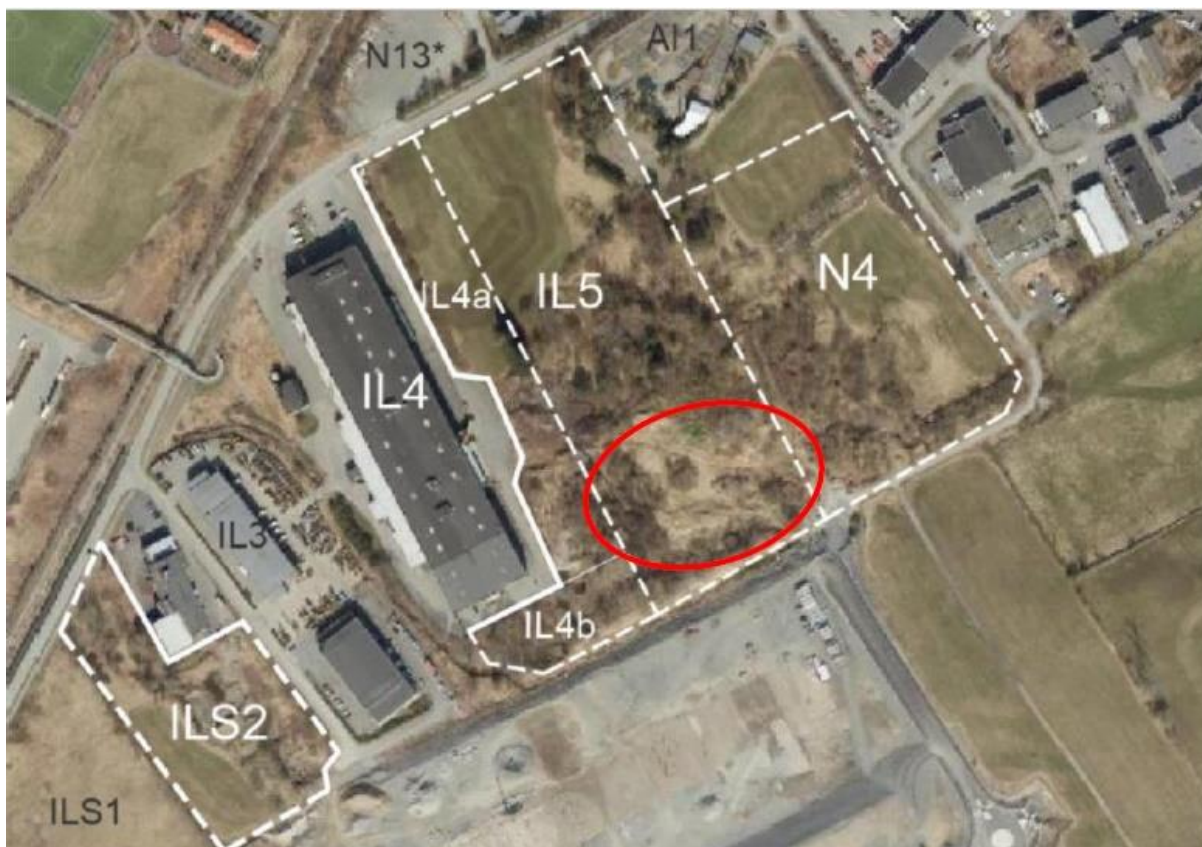
Figur 1. Avgrensning av planområdet og det området som ble prøvetatt i de orienterende miljøtekniske undersøkelsene gjort av Asplan Viak. Figuren er hentet fra Samuelsen, 2020.

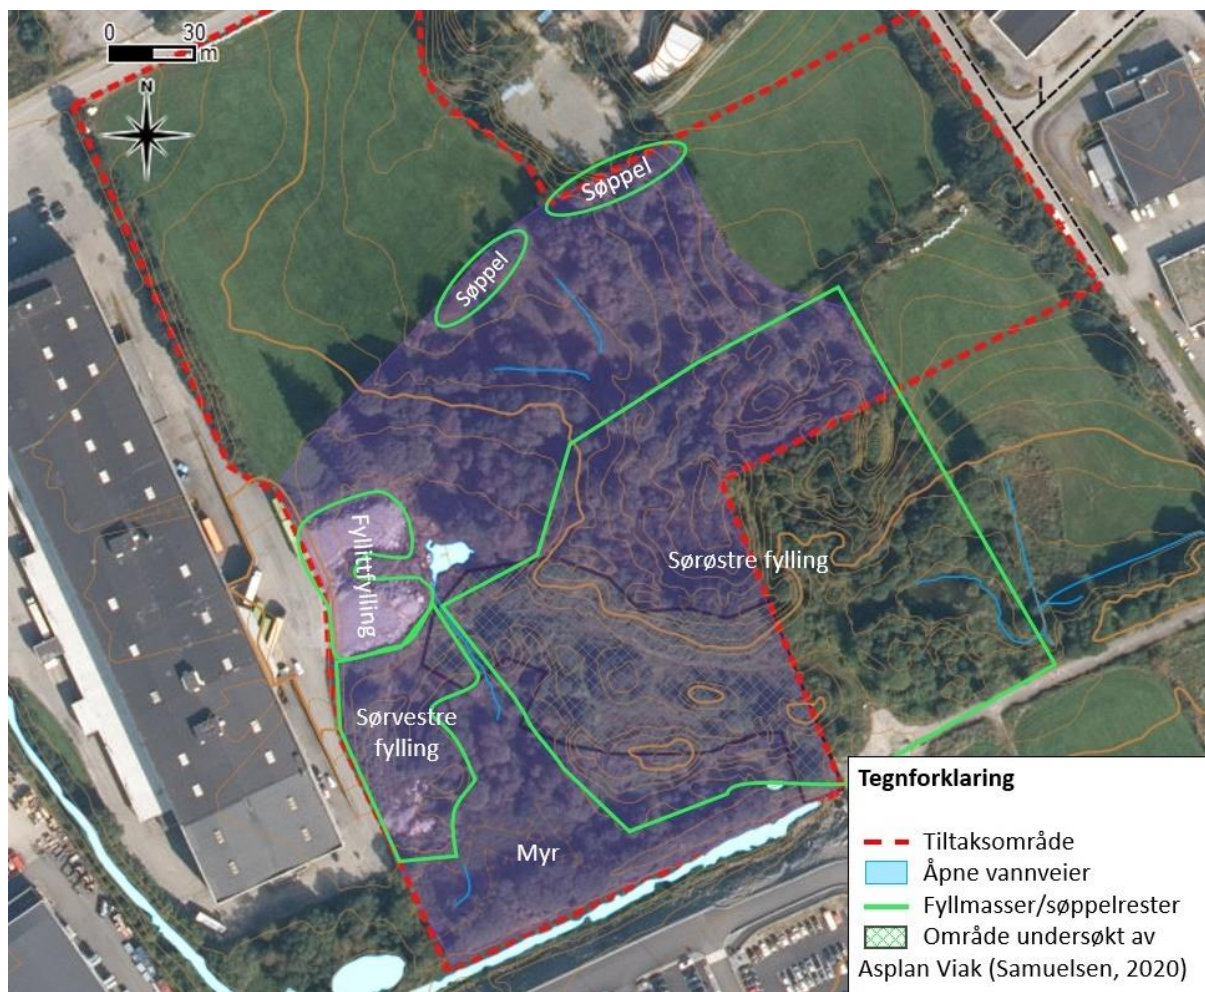
Figur 2. Oversikt over antatt avgrensning av gamle fyllinger og områder med søppelrester.

Det er påvist sterkt forurensset grunn (BTEX i tilstandsklasse 5) i øvre 20 cm i myrmassene i sørlige hjørne av området IL5 (prøve 17 og 18, videre omtalt som 17.AV og 18.AV) (Samuelsen, 2020). Store deler av arealet hadde tilsynelatende rene masser (tiltaksklasse 1).

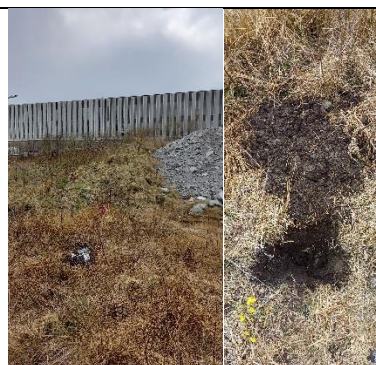
| A | 0-30 | Organisk, siltig jord med innhold av torv. Tørr. Fra kunstig haug av potensielt utgravde masser fra dam/kanal rett vest. |

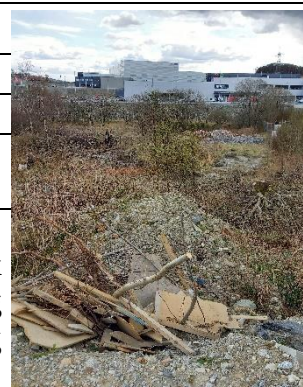
| B | 0-10 | Blandprøve (>10 stikk) fra jordhaug, dominert av rødlig sand, silt og organisk jord. Spredt søppel (inkl. plast, planker og murstein). Mellom sprengsteinfylling og traktorvei. |

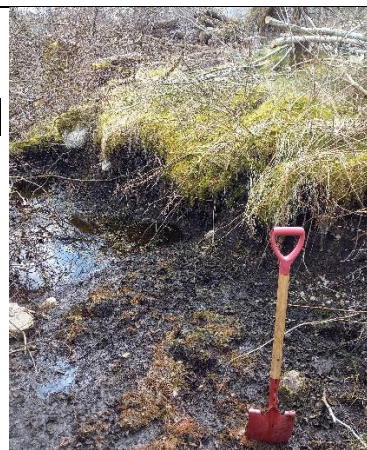
| C | 0-80 | Torvdominerte masser med noen siltklumper og diverse avfallsrester (bla. tegl, plast, fiberduk, metall, elektrisk). Fra kant av utgravd fyllingsområde, nært annen fyllingsfot. |

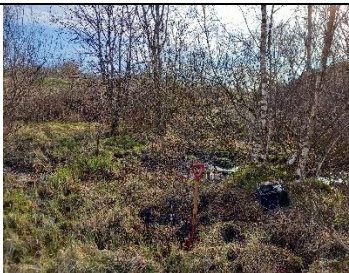
| I | 0-40 | Blaut torv fra myr. |

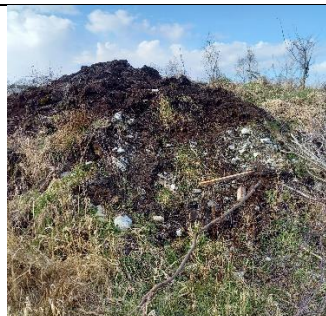
| J | 0-20 | Torvmasser iblanda tegl, drenerør, asfaltbiter mm. Fra åpen fyllingshaug (2,5 m høy) uten vegetasjon på topp. |

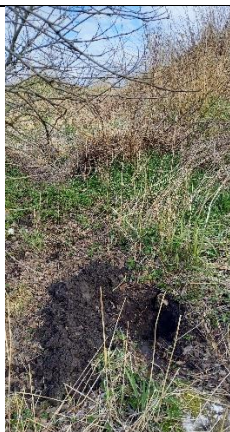
| K | 0-50 | Dominert av siltige masser, med innslag av grusig jord. Fra nedre del av større, vegetasjonskledd fyllingsfot hvor det fra vegetasjonen stikker ut ulike søppelrester (inkl. betong, takpanner, plast, varmeovn, rusta metall, glassflasker mm). |

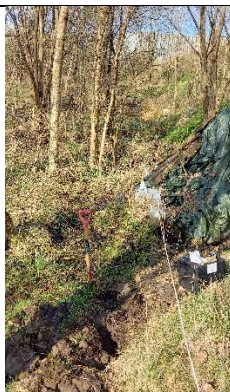
| L | 0-30 | Dominert av siltige masser, med innslag av grusig jord. Fra nedre del av større, vegetasjonskledd fyllingsfot (samme som ved K), og nært avløpsrør i betong, radiator, seng og sofa. |

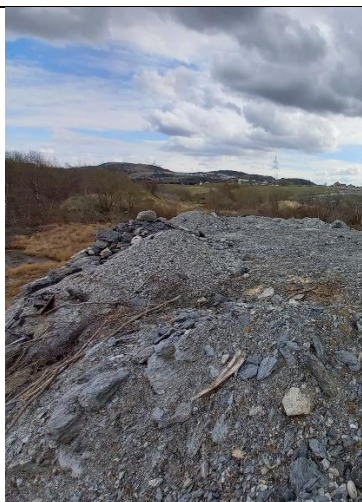
| Steinfylling | 0-10 | Blandprøve (ca. 20 stikk) fra øvre jordlag fra større sprengsteinutfylling. Selve fyllingen er oppbygd av blokk og stein (mye fyllitt), med puk, grus og sand på topp. Enkelte betongbiter. Sporadisk, spredte søppelrester, trolig fra ulovlig dumping. |
