# **Kartlegging og risikovurdering av forurensede sedimenter rundt Mølleneset, Stavanger**

**Ecofact rapport: 837**

<b>Referanse til rapporten:</b>	Randulff, S. T. 2021. Kartlegging og risikovurdering av forurensede sedimenter rundt Mølleneset, Stavanger. Ecofact rapport 837.
<b>Nøkkelord:</b>	Industri, miljøgifter, sjøbunn, utfylling
<b>ISSN:</b>	1891-5450
<b>ISBN:</b>	978-82-8262-836-5
<b>Oppdragsgiver:</b>	Prosjektil AS
<b>Prosjektleder hos Ecofact AS:</b>	Ole Kristian Larsen
<b>Prosjektmedarbeidere:</b>	Sina Thu Randulff
<b>Kvalitetssikret av:</b>	Ole Kristian Larsen
<b>Forside:</b>	Losseområdet på nordsiden av kaien

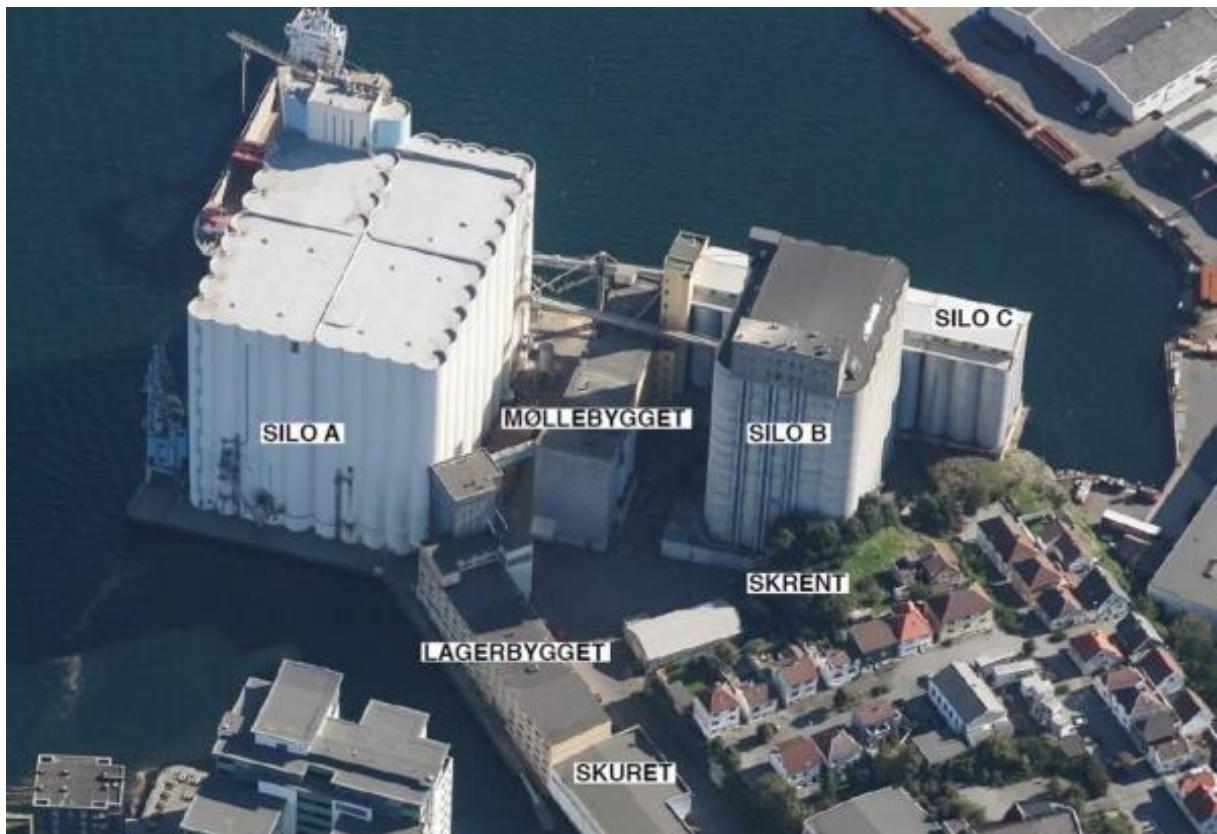
Planområdet eies hovedsakelig av Felleskjøpet Agri, er på ca. 26 daa, og består av eksisterende industriområde med siloer og lagerbygg og kaianlegg, grøntareal med berg på sørvestsiden, Dokkgata frem til Badehusgata og nærliggende sjøområder. Svankevika ligger i nord-vest og Spilderhaugsvigå i øst. Se figur 2.

Figur 2. Området slik det fremstår idag. Bildet er tatt fra planprogrammet (Prosjektil Areal AS, 2021. Planid 2754).

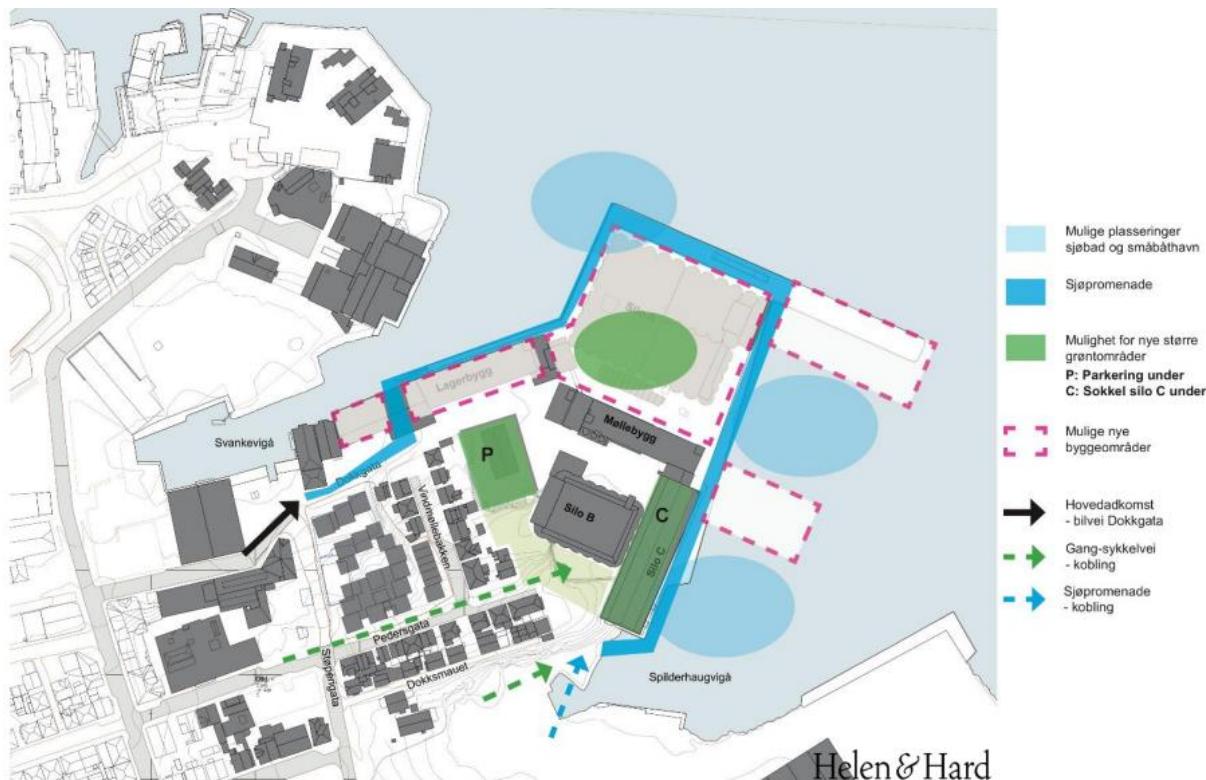
Figur 4. Mulig plassering av sjøbad, sjøpromenade, småbåthavn, grøntområder, adkomst og byggeområder i planområdet. Figuren er hentet fra planprogrammet (Prosjektil Areal AS, 2021. Planid 2754).

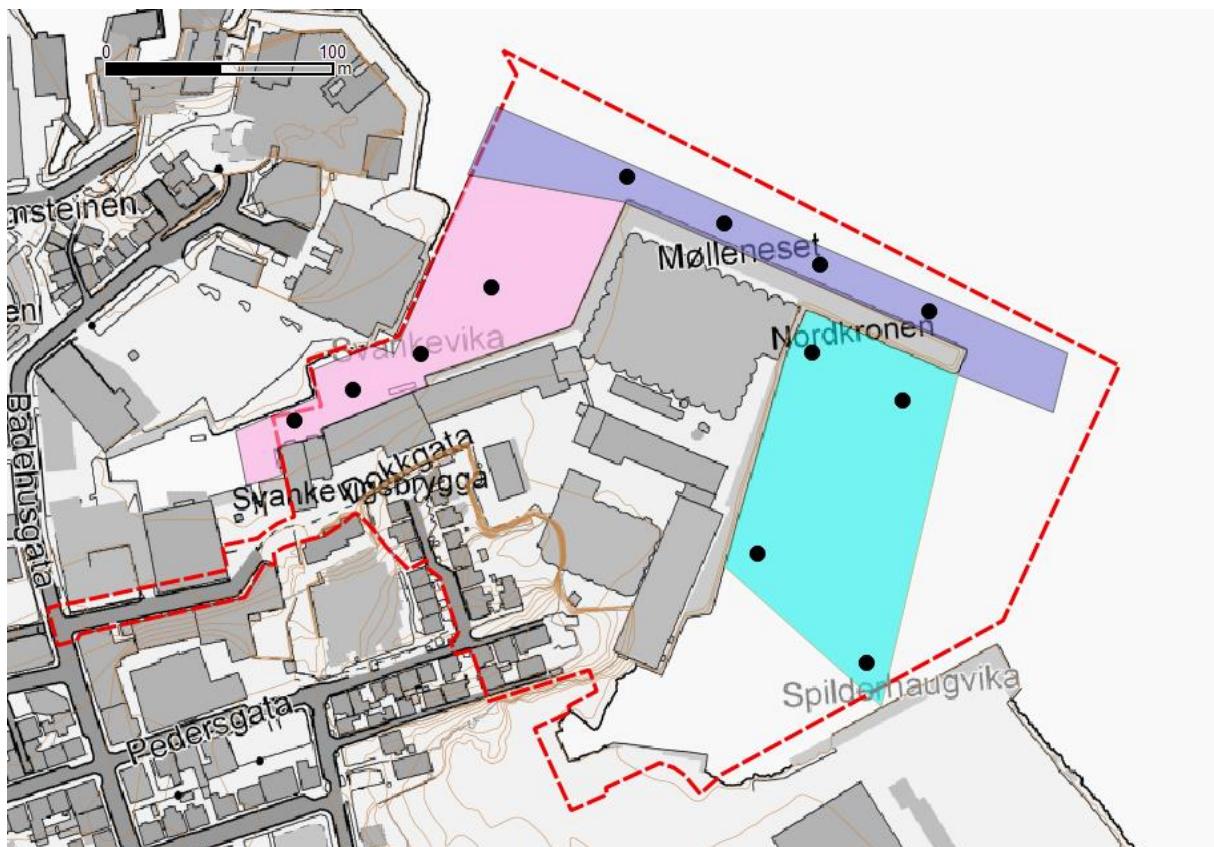
Figur 5. Det ble tatt 3 blandprøver innenfor planområdet (rødstiplet linje). Prøve 1 var lokalisert i Svankevika (rosa), prøve 2 nord for siloene (lilla) og prøve 3 i Spilderhaugvika (turkis). Hver prøve besto av 4 grabbstikk (svarte prikker).

Prøve 1 ble tatt langs lagerbygget nordvest i planområdet. Her lå finstoff hovedsakelig knyttet til midtre del av utløpssonnen til Svankevika. Prøve 2 representerer massene langs nordsiden av kaien, hvor mye lasting har foregått. Det var noe grovere masser på bunn her. Prøve 3 ble tatt øst for industriområdet, i Spilderhaugvika. Her var massene langs kaianlegget tydelig påvirket av tilført kornmaterial fra lasting. Samtlige prøver var svarte og anoksiske, med lite egnet bunnbsp;substrat for vannlevende organismer.

Størrelsen på prøve 1 og 2 representerer et areal på henholdsvis 7170 og 5550 m<sup>2</sup>, mens det avmerkede området for prøve 3 er på 10 000 m<sup>2</sup>. Hele Spilderhaugvika representerer derimot et areal over det M-409 (2015) legger opp til per blandprøve (10 000 m<sup>2</sup>).
