# En pilotstudie Engelskkarse

Økologi og utbredelse av *Nasturtium officinale* i Grudavatn  
innløpsbekker på Øksnavad

Fagrapport 851, 2021

Ecofact rapport: 851

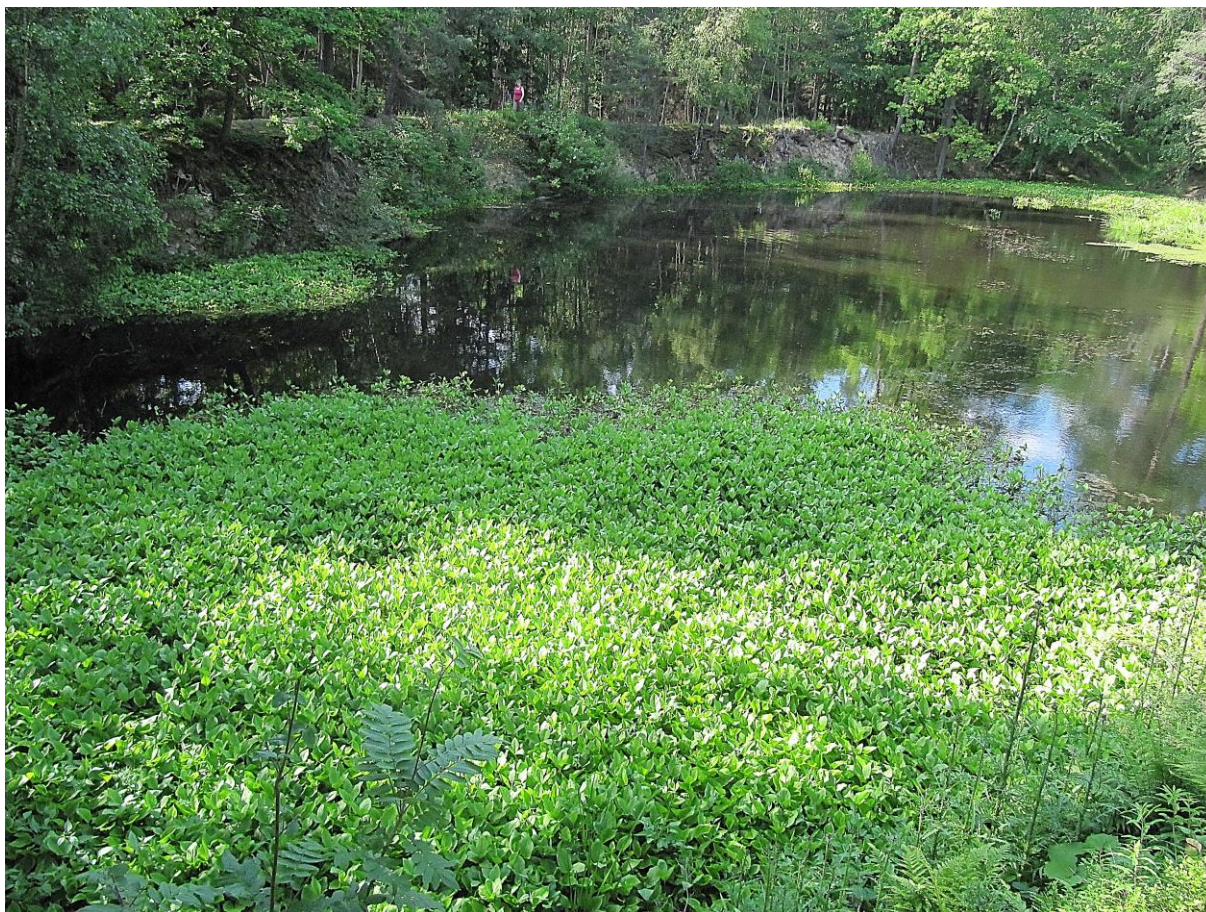
**Figur 1.2:** Typisk vekstform. Engelskkarse brer seg ut i store matter og reduserer med det lystilgang, tilgjengelig habitat for andre arter, vannføringshastighet og øker sedimentasjon. Foto: Palickap, 2013

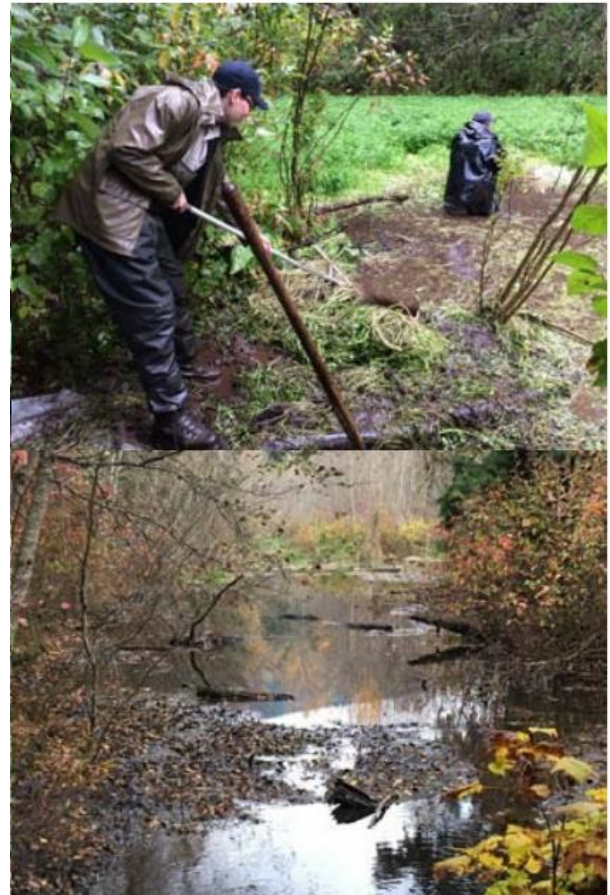
*Figur 1.3: Før og etter bilder, etter mekanisk fjerning av engelskkarse i Howe Creek i Terrace, Canada i 2016.*

Bruk av maskiner vil føre til store forstyrrelser på habitatet. Utluking ved hjelp av redskaper, f.eks. raking har vist seg effektivt og skånsomt **(White & Addison, 2016).** De fine planterøttene sitter løst festet i substratet, og den lar seg derfor lett røskes ut.

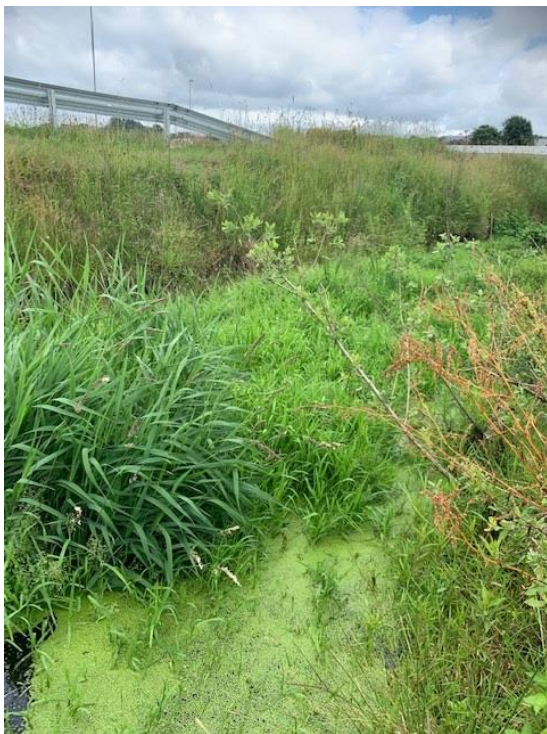
Figur 3.2: Helofyttsump (3) med store mengder kildegras, kjempepiggnopp og andemat.

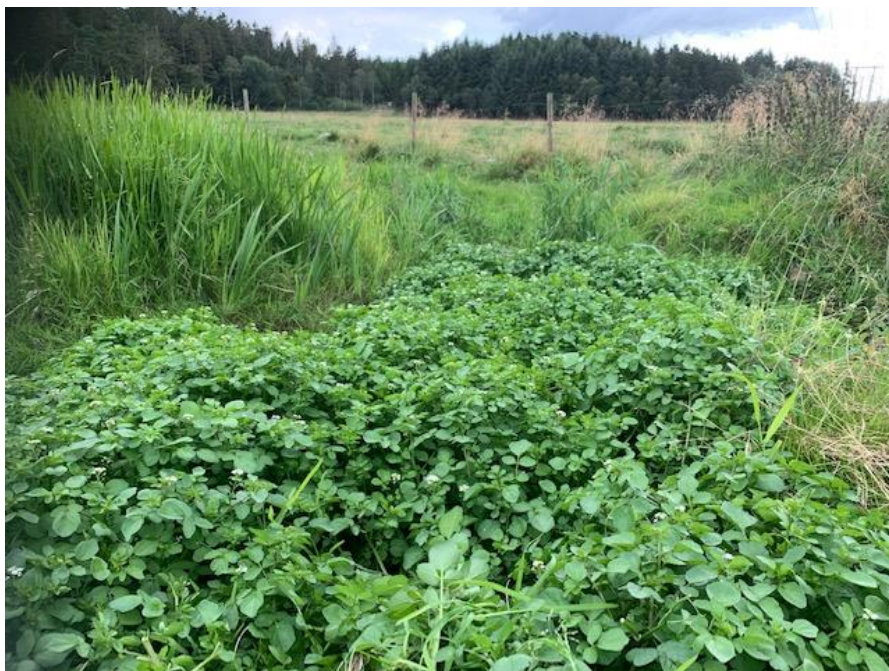
Engelskkarse er totalt dominerende i bekkeløpet sør for Øksnevadvegen (4) (fig. 3.3). Området er lysåpent, med sakteflytende vann og mudderbunn. Øvre delseksjonen er kraftig befestet og det er kun mindre åpne vannspeil. I dette området ble den rødlistede arten kildegras registrert og engelskkarse vokser aggressivt inn i gressmattene. Et kontrollbesøk i oktober, viste at befestningen hadde eskalert videre nedstrøms.

Dekningsgrad hadde øket fra 50-75% til 100%. Samme tendens ble sett i nedre del av seksjonen hvor utbredelsen tidligere var konsentrert til kantsonen.

*Figur 3.3: Kompakte heldekkende matter av engelskkarse preger dette lange strekket.*

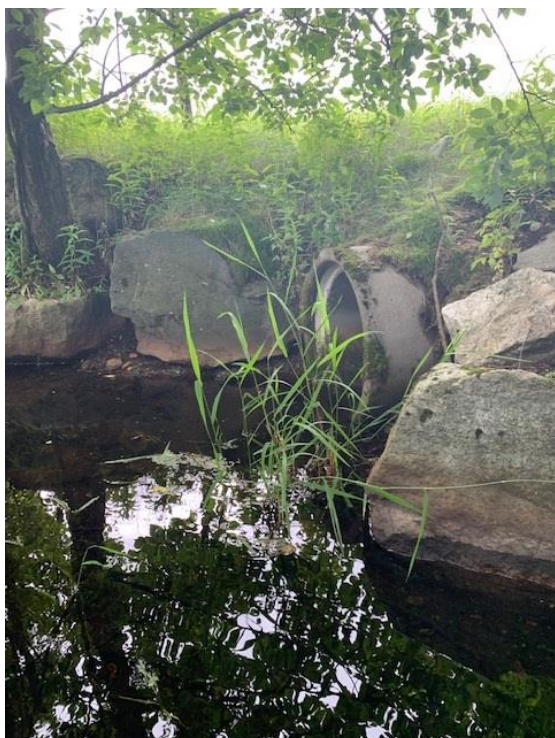
Videre (7) renner bekken inn i en skyggefull steinsatt kulp (fig. 3.7). Denne er relativt dyp sammenlignet med resterende bekkestreng. Disse forholdene er ikke gunstige, og det ble kun oppdaget ett individ.

Figur 3.5: Steinsatt skyggefull kulp.

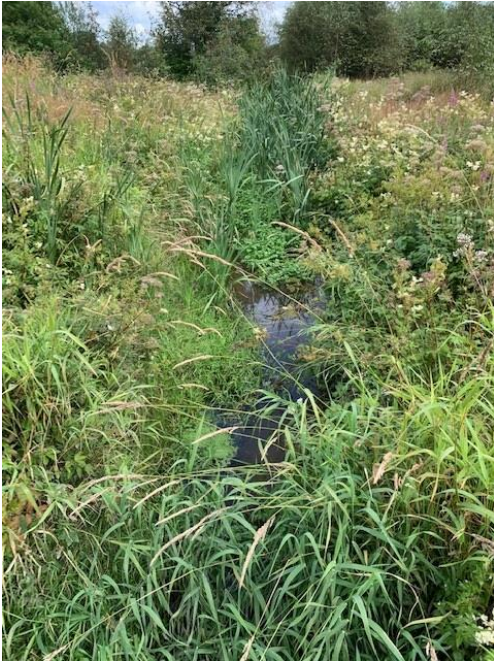
Seksjon 8 (fig. 3.9) utgjør en smal helofyttsumpaktig grøft. Høyvokst siv (strandør og sverdlilje) dominerer her, men strengen er kraftig kolonisert av engelskkarse. Her nærmest klatrer den i den høyerevokste vegetasjonen og matter av kildegras. Flere små individ av vassgaffelmose ble funnet på naken fuktig jord i kantsonen.

Figur 3.6: Sumpaktig bekkestreng.

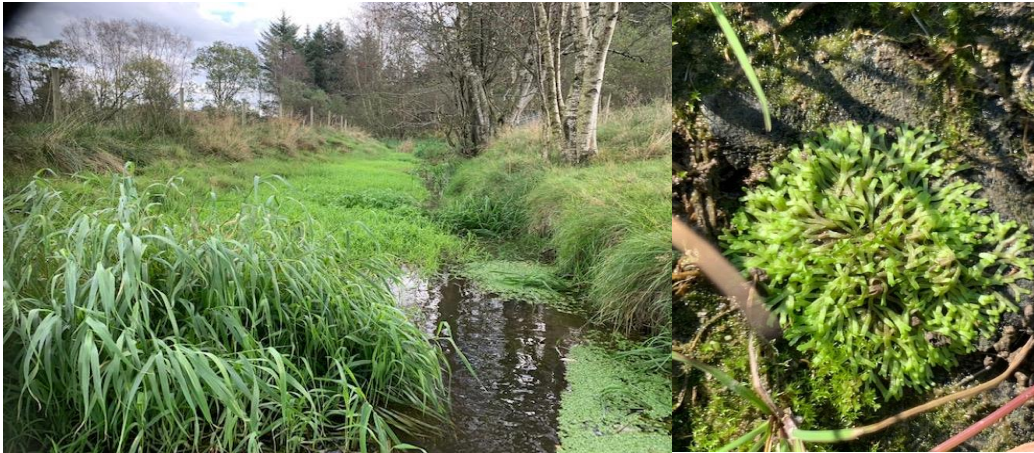
I seksjon 9 (fig. 3.10) øker vannhastigheten noe i nedre del og karsen er her konsentrert til nordre kantsonen. Bekken er lysåpen, men kantsonen er tresatt langs sørsiden. Her opptrer stedegen vannvegetasjon hyppigere, typiske arter er andemat (*Lemna minor*), klovasshår (*Callitriche Hamulata*) og dikevasshår (*Callitriche palustris*). Det er også store forekomster av kildegras og spredte forekomster av vassgaffelmose på våte greiner og naken jord i kantsonen. Seksjon to er tilnærmet fullstendig dekket av karsen. Teppet bygger gjerne en halv meter i høyden og klatrer i sivet. Det var allikevel noen mindre helt åpne områder hvor store rosetter av vassgaffelmose la åpent i dagen. Ved kontrollbesøket i oktober var disse nå fullstendig tildekket.

*Figur 3.7: Store mengder med kildegras i øvre del. Til høyre vises et stort eksemplar av vassgaffelmose som senere på høsten var helt tildekket og ikke mulig å finne igjen.*

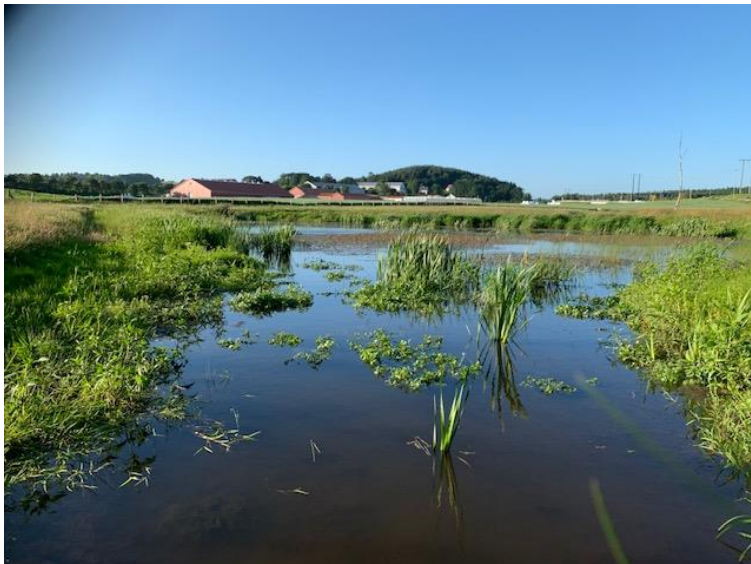
Bekken får fart gjennom rørgjennomføringen under Fv44 og ingen individer har etablert seg i dette kantsatte og turbulente innløpet (11) til renseparken (12) (fig.3.11). I renseparken derimot, som både er grunn og stilleflytende finnes engelskkarse spredt tilnærmet rundt hele kantsonen. Her er det lysåpent med stedvis høyvokst siv. Engelskkarsen viser allikevel ikke samme eksplosive og aggressive veksttendens, foruten nær innløp og utløp. Det er to mulige forklaringer på dette: det ene er beite, og det andre skyldes trolig at det er liten vannbevegelse langs det meste av kantsonen i dammen. Det ble funnet rikelig med vassgaffelmose på fuktig mudder også her, i tillegg til kildegras.

*Figur 3.8: Renseparken. Kontinuerlige forekomster av engelskkarse langs kantsonen, men viser ikke samme aggressive vekstform som mange andre steder.*

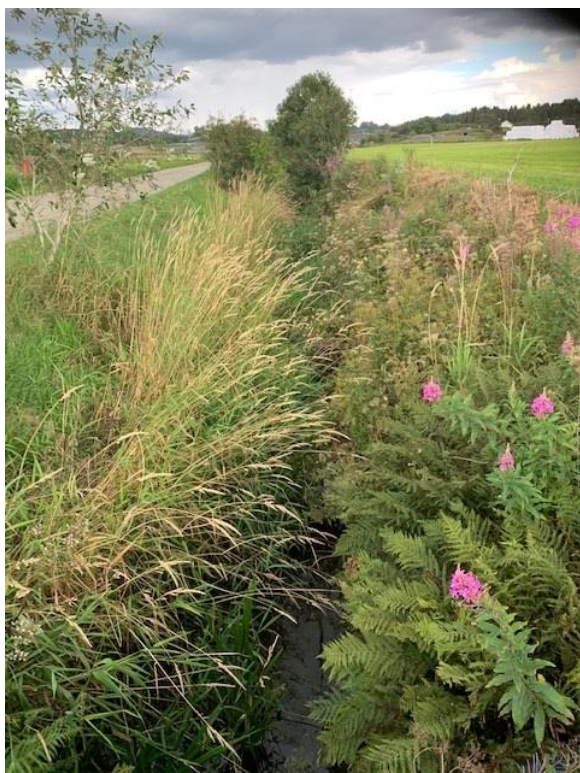
Figur 3.10: Bekken ligger lavt i forhold til bakkenivå. Kantvegetasjon sørger for mye skygge.

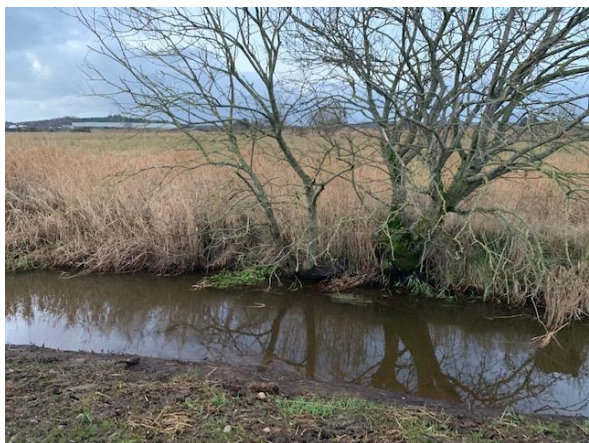
Hovedbekkeløpets seksjon 16 er lysåpen og nå er kantsone i sør ryddet for kratt (fig. 3.15). Arbeidet har barbert av vegetasjonen og det ligger mye naken jord i dagen. På senhøsten ble det kun funnet 2 individer (18) langs kantsonen. Utbredelsen var tidligere større: 0-25%.

*Figur 3.11: Kantsonen langs seksjon 16 har på senhøsten blitt grøfta i forbindelse med anlegging av vei. Det siste individet av engelskkarse kan sees under treet til venstre.*

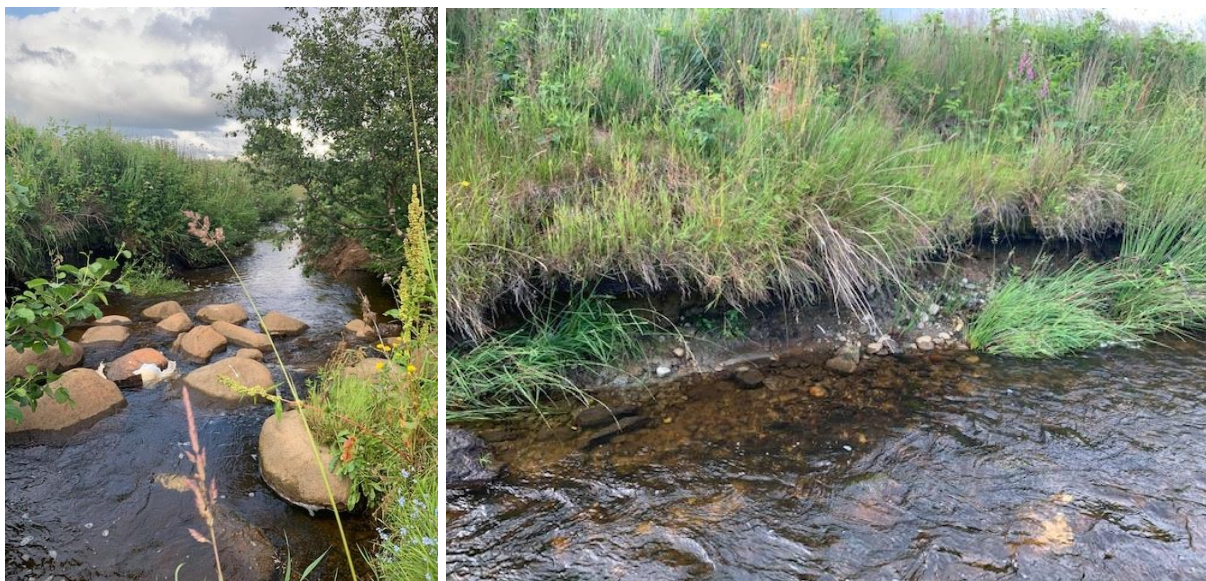
I seksjon 21 er vannføringen hurtig med tydelig utvasking av finmateriale og erosjon i sidene (fig. 3.12). Etablering her er dermed lite sannsynlig.

*Figur 3.13: I seksjon 19 (v) og 21(h) strømmet vannet hurtig og er ikke et egnet habitat.*

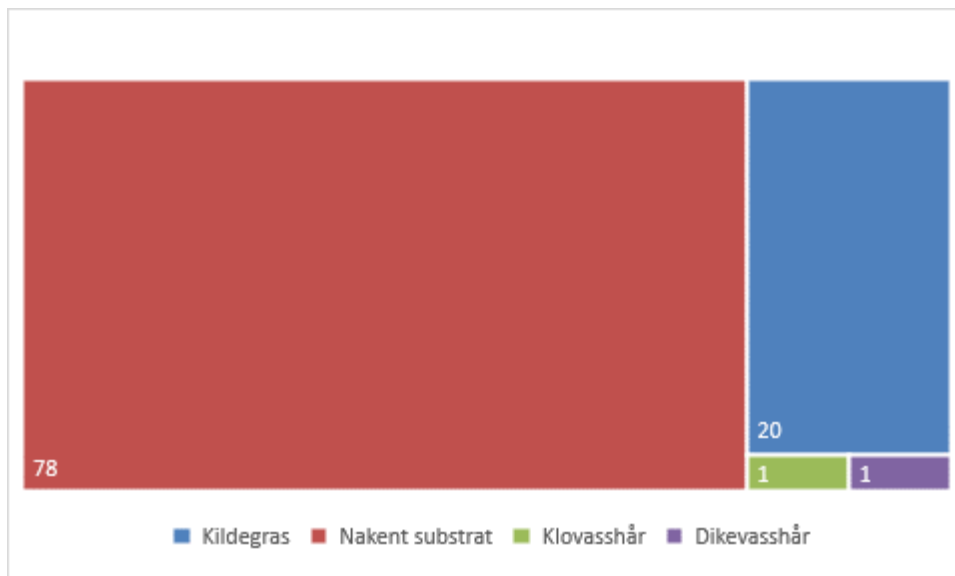
Figur 3.14: Seksjon 9. I åpne områder uten engelskkarse dominerer naken mudderbunn.

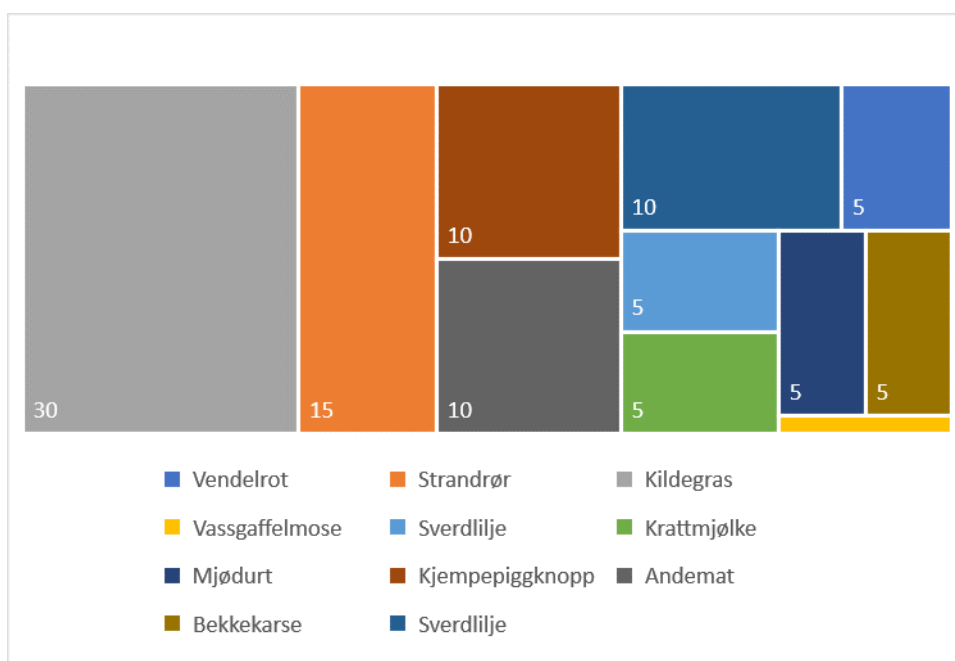
Figur 3.15: Seksjon 3. I sumige områder uten engelskkarse.
