# Madlalia - Miljøtekniske grunnundersøkelser

## Resultater og tiltaksplan

**Ecofact rapport: 857**

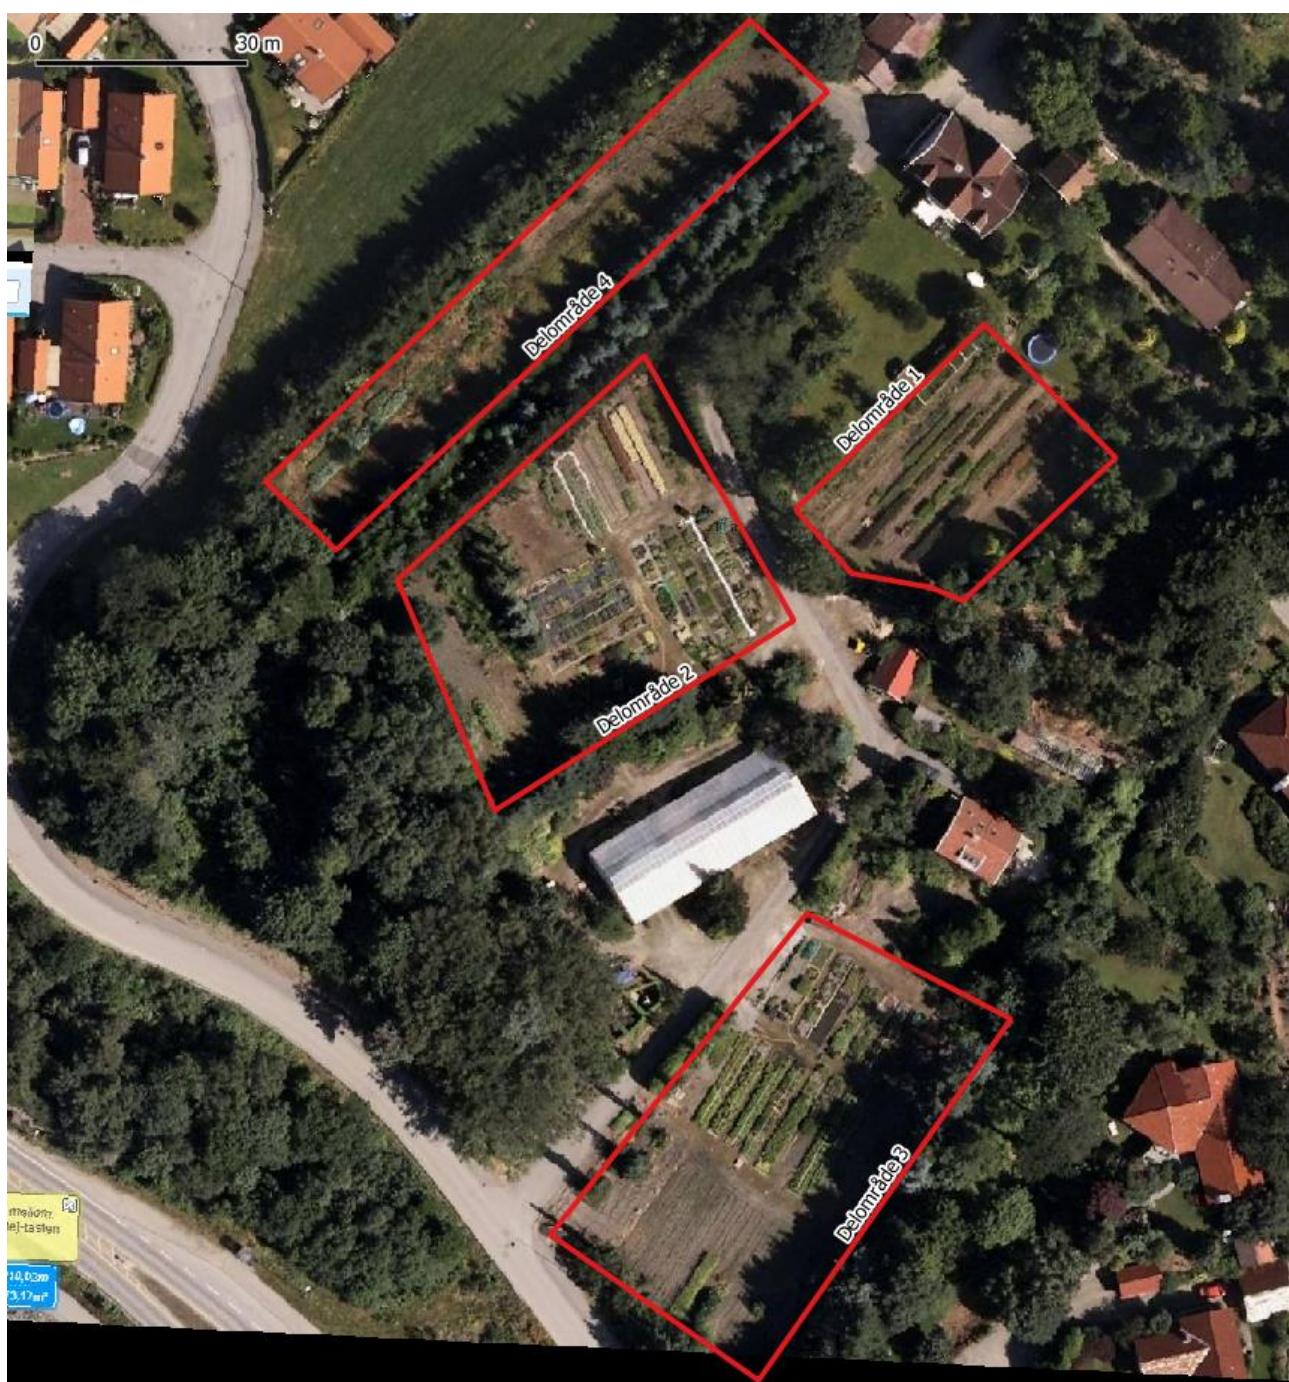
Figur 1. Det har blitt drevet gartneri på eiendommen siden 50-tallet, både i drivhus og på friland. Røde rektangler indikerer hvilke områder på friland som har blitt benyttet til planteproduksjon. Flyfoto fra 2006, kartkilde: Finn.no.

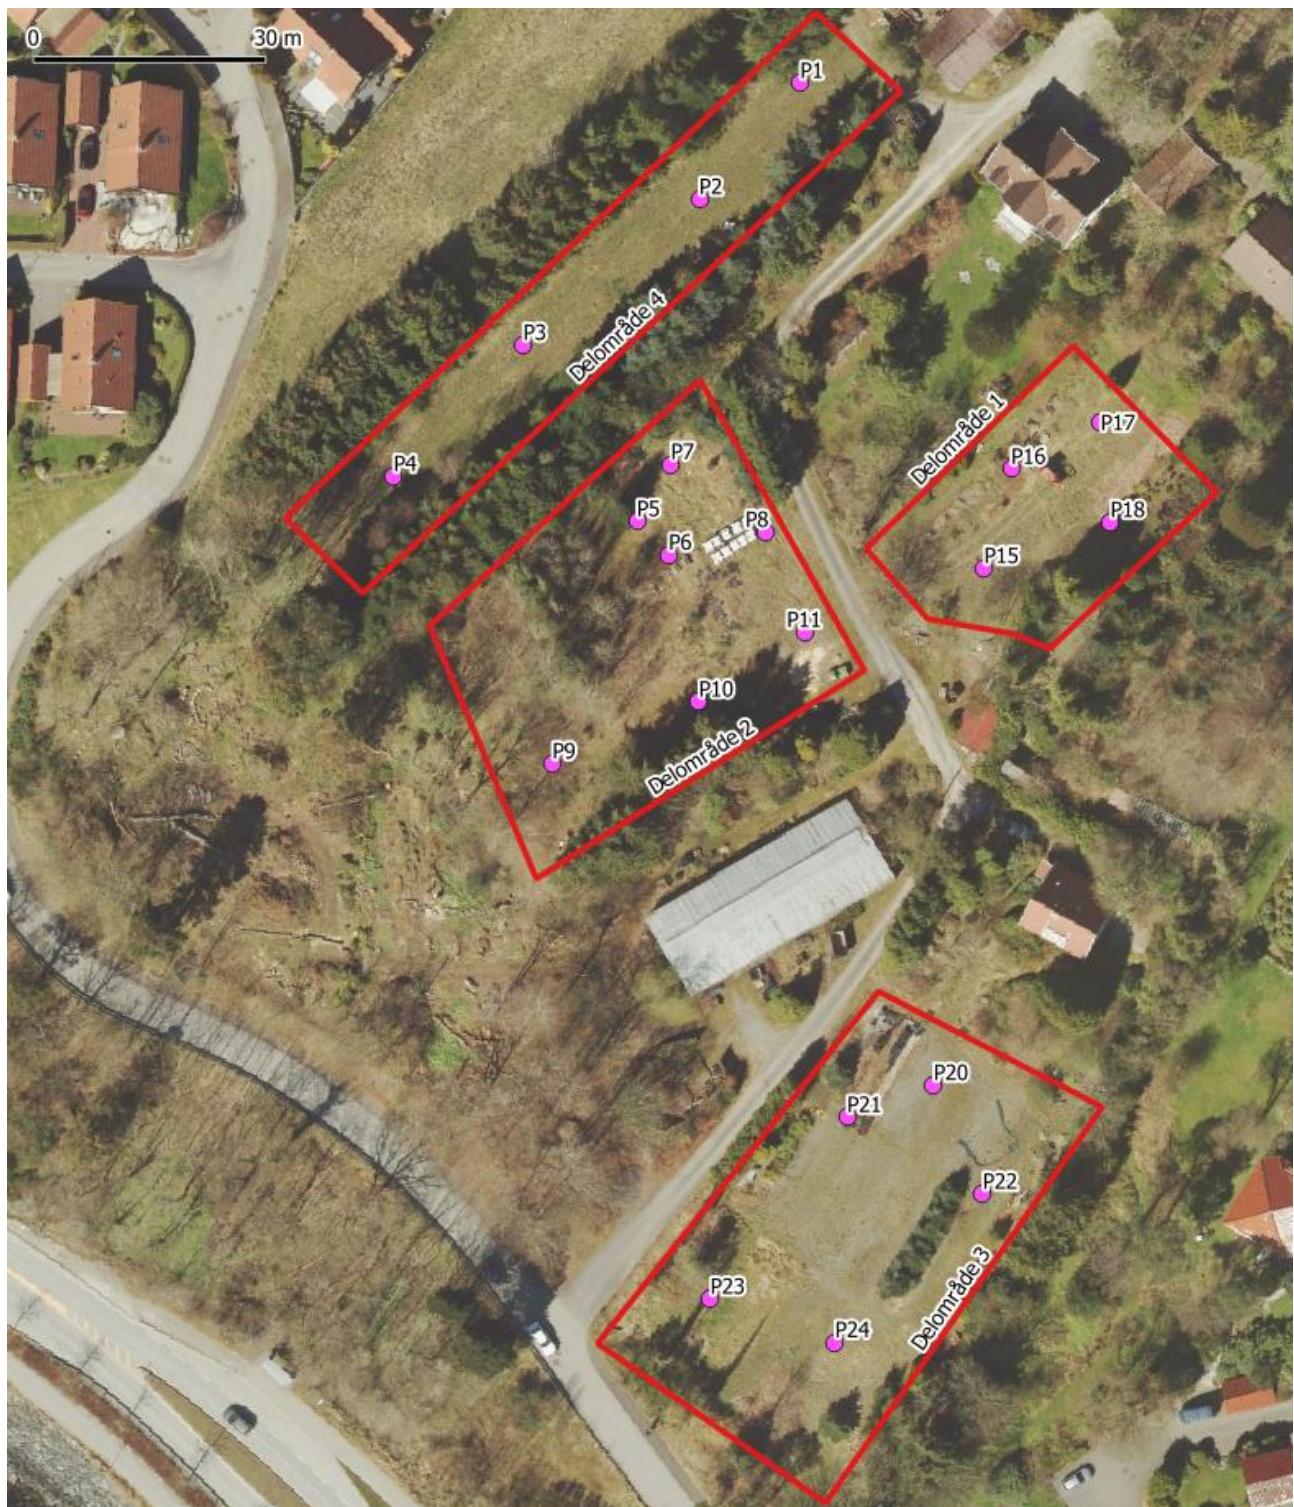
Det ble lagt til grunn at delområdene forurenses av diffuse kilder og at planlagt arealbruk for eiendommen er «boligområder». Basert på føringene i veileder TA 2553 ble delområdene undersøkt med uttal av jordprøver fra totalt 20 stasjoner. Stasjonsplassering er vist i figur 2.

Figur 2. Stasjonsplassering for miljøtekniske grunnundersøkelser i Madlalia, Stavanger kommune. Rød strek indikerer de fire delområdene. Kartkilde: Finn.no.

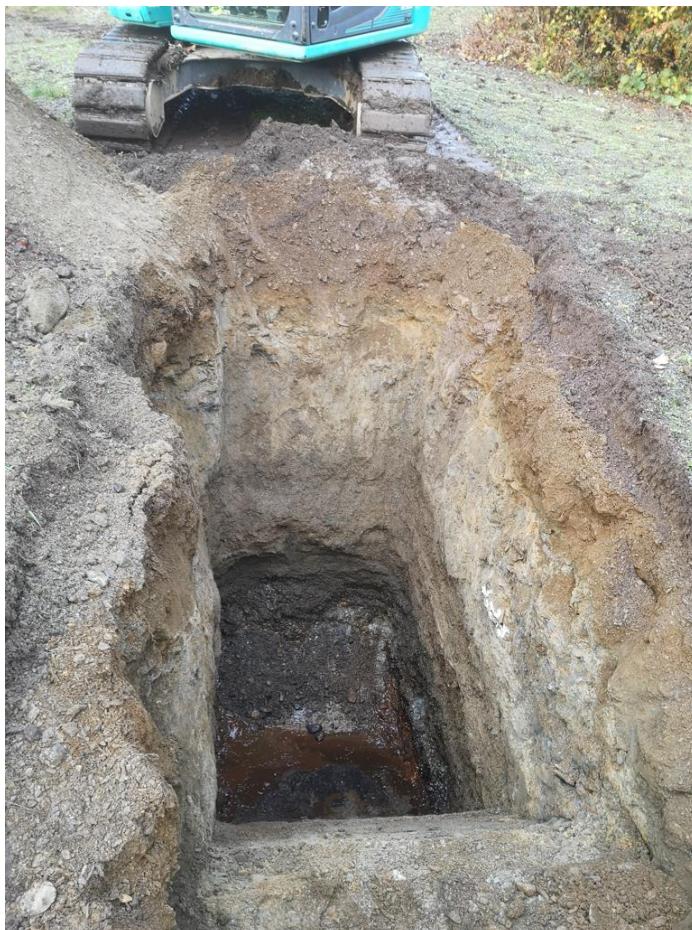
Prøvetaking ble gjennomført 5. og 8. november 2021. Fra hver stasjon ble det gravd sjakter ned til 2 m, eller til fast grunn (fjell/stor stein). Jordprøver ble tatt ut på bakgrunn av jordas lagdeling og oppbevart i diffusjonstette rilsanposer. Hver stasjon stedfestet med GPS, dokumentert med bilder og beskrevet for lagdeling, farge, konsistens og lukt. Bilde av typisk prøvesjakt er vist i figur 3.

Figur 3. Bilde av typisk prøvesjakt i Madlalia.

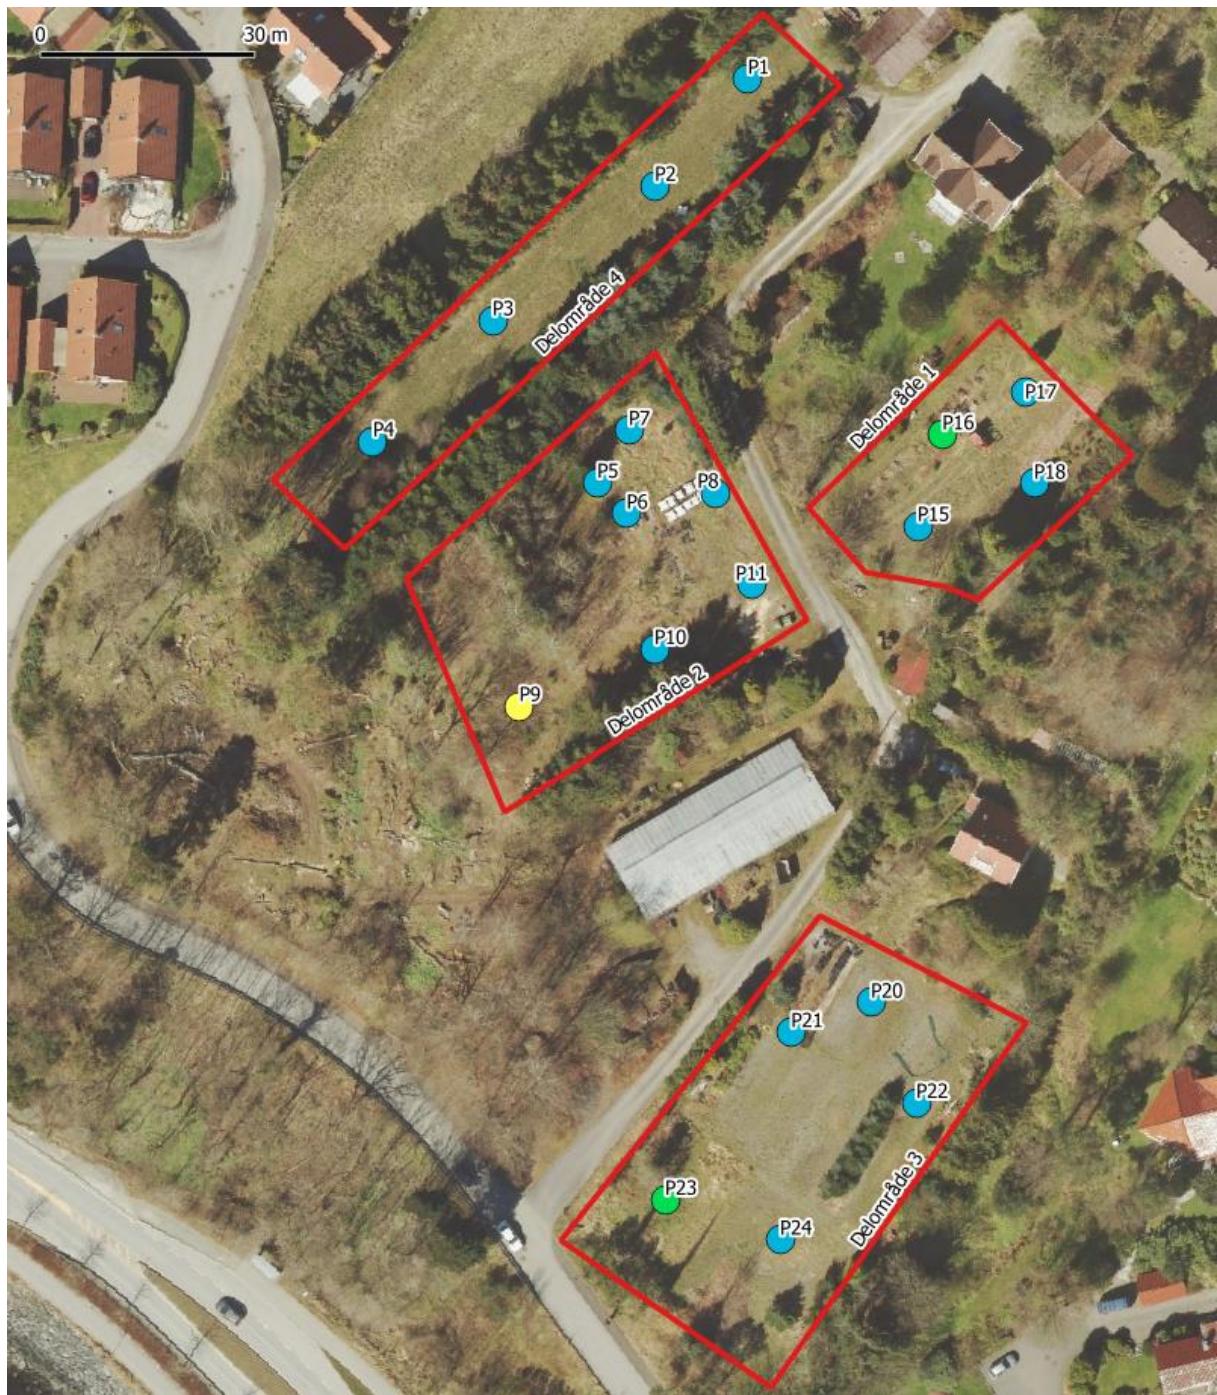
Det er kun arsen, benzo(a)pyren og PAH16 som forekommer i konsentrasjoner over normverdi. I prøve P9-2 tilsvarer arsenkonsentrasjonen tilstandsklasse 3 (moderat). Ved denne stasjonen var berggrunnen svært forvitret og prøvene hadde store mengder fyllittfragmenter. I prøve P1-2, P3-3, P4-2, P5-1, P10-3, P15-1, P16-3 og P18-2 tilsvarer konsentrasjonen tilstandsklasse 2 (god). I øvrige prøver tilsvarer konsentrasjonen naturlig bakgrunnsnivå.

I prøve P23-1 tilsvarer konsentrasjonen av benzo(a)pyren og PAH16 tilstandsklasse 2.

Som det fremkommer av tabellen tilsvarer konsentrasjonen av lindan tilstandsklasse 2 i overflatejorda (0-20 cm) ved stasjon P16. Øvrige tilstandsklasse 1 (bakgrunnsverdi). For dieldrin, pentakloranilin og kvintozen er det ingen prøver som har konsentraserjoner som overskriver normverdi.

En oppsummering av tilstandsklassifiserte analyseresultater er gitt i figur 4. Figuren viser den høyeste påviste tilstandsklassen for eiendommen, uavhengig av jorddybde.

Figur 4. Oversikt over forurensningstilstanden på eiendommen i Madlalia. Fargekodene angir den høyeste påviste tilstandsklassen for stasjonene. Blå = bakgrunnsverdi, grønn = god tilstand, gul = moderat tilstand.

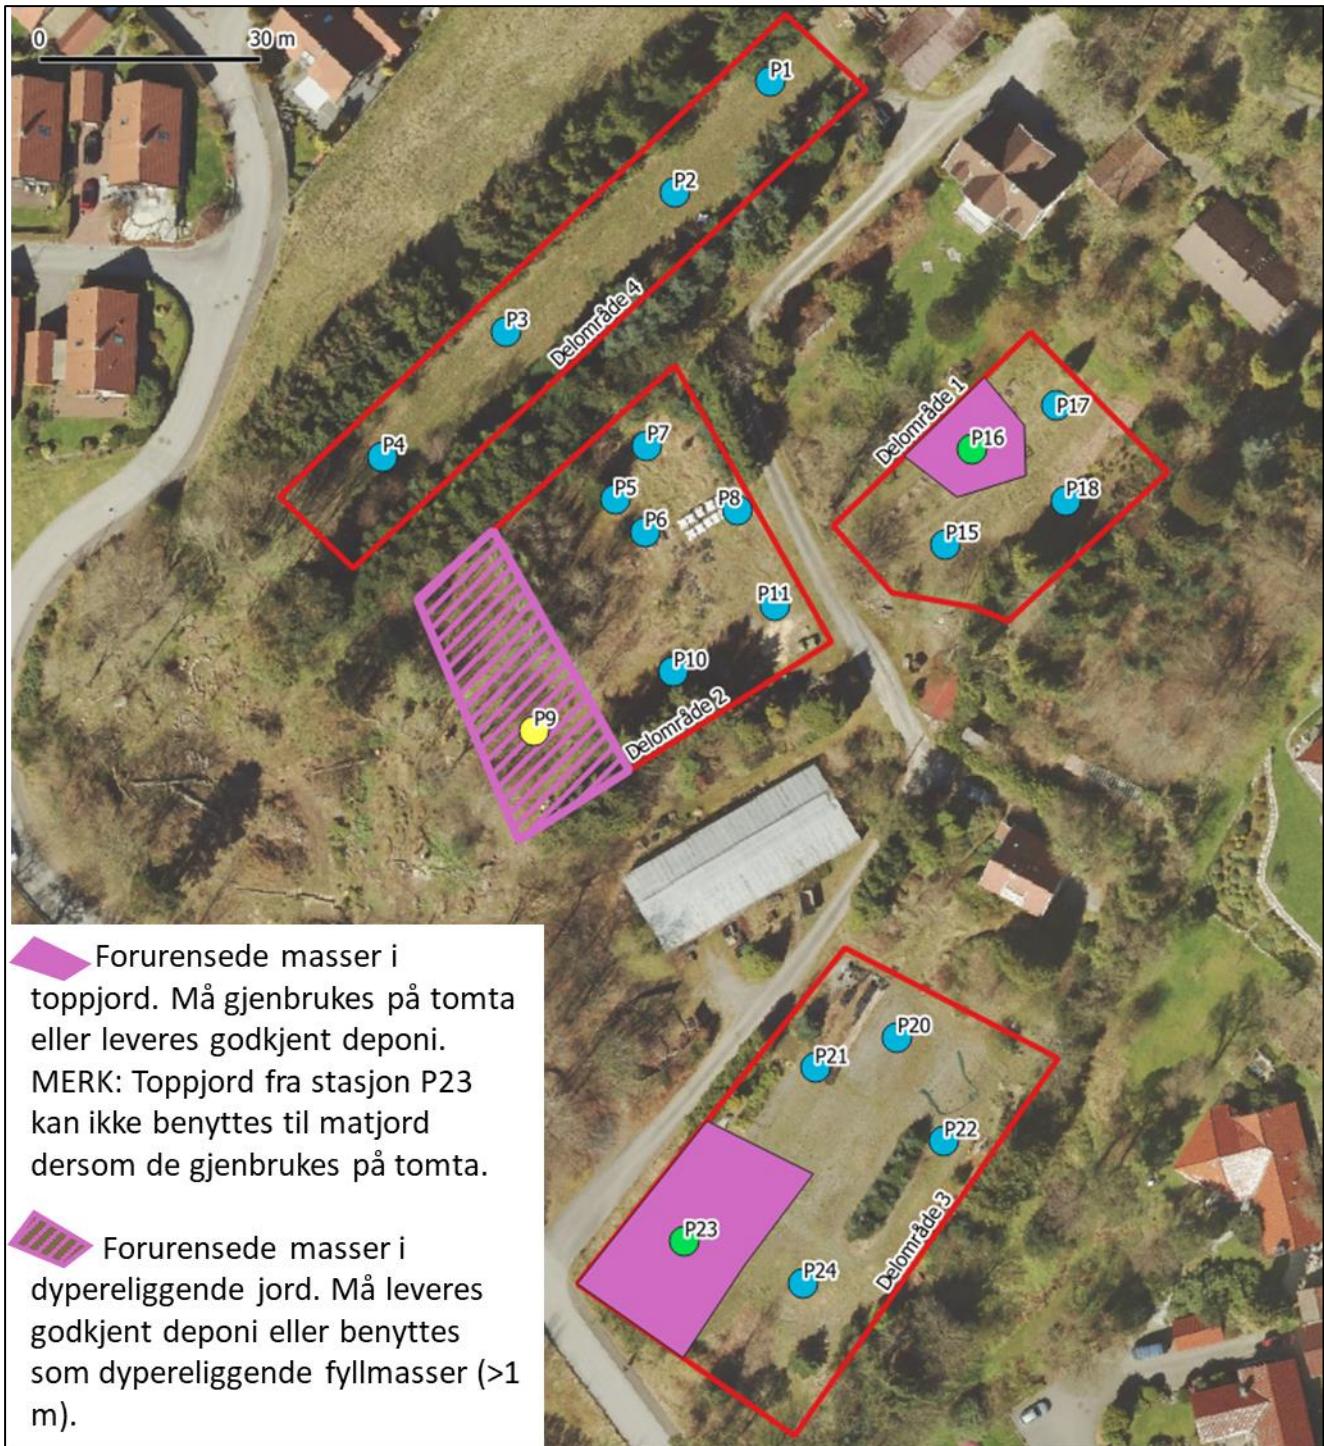
Anbefalt massehåndtering for jordsjiktene tilknyttet prøvepunktene er gitt i graveplanen i figur 5 og tabell 6. Graveplanen ses i sammenheng med tilhørende tabell som viser forurensningens vertikale fordeling.

Figur 5. Graveplan og massehåndtering for gravearbeider ifm etablering av nytt boligområde i Madlalia, Stavanger kommune. Merk at kun forurensede masser er tatt med i figuren. Figuren må ses i sammenheng med tabell 6.

Akseptkriteriene for gjenbruk av forurensede masser ved arealbruk «boligområder» overskrides i prøve P9-2. Massene som representeres av prøven er forurenset av arsen (klasse 3) og oppfyller dermed ikke grensene for arealbruken for toppjord (<1 m, jf. tabell 3). Disse massene må behandles som forurensede og leveres til godkjent deponi. Alternativt kan de benyttes som dypereleggende fyllmasse (>1 m).

I prøve P23-1 er det påvist konsentrasjoner av benzo(a)pyren og PAH16 tilsvarende tilstandsklasse 2. Massene som representeres av prøven kan ikke benyttes til dyrking av grønnsaker (jf. tabell 3) dersom de skal gjenbrukes på tomta. Dersom massene ikke skal benyttes til dyrking av grønnsaker kan de benyttes fritt innenfor eiendommen, eller leveres til godkjent deponi.

I prøve P16-1 er det påvist konsentrasjoner av lindan tilsvarende tilstandsklasse 2. Massene som representeres av prøven kan benyttes fritt innenfor eiendommen, eller leveres til godkjent deponi.

Prøepunkt Dybde (cm)	P9	P16	P23
20		Forurensede masser (>TK2). Må gjenbrukes på tomta/leveres til godkjent deponi	Forurensede masser (>TK2). Må gjenbrukes på tomta/leveres til godkjent deponi
40			
60	Forurensede masser (>TK2). Må gjenbrukes på tomta/leveres til godkjent deponi. Kan alternativt brukes som dypereggende fyllmasser (>1 m).		
80			
100			
120
