# Dusavika - Miljøtekniske grunnundersøkelser

## Resultater og tiltaksplan

**Ecofact rapport: 869**

| <b>Referanse til rapporten:</b> | Sømme, H. O. 2022. Dusavika - Miljøtekniske grunnundersøkelser. Resultater og tiltaksplan. Ecofact rapport 869. |

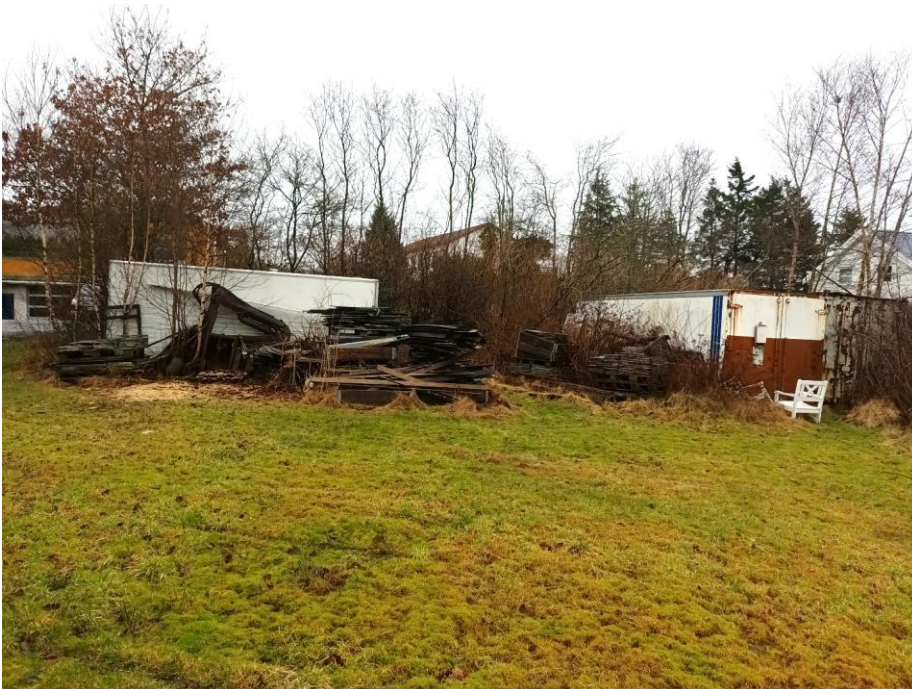
Figur 2. Delen av gnr. 31 bnr. 70 hvor grunnen består av fyllmasser og som tidligere er benyttet til lagring av biler og maskiner.

Eiendommene har blitt benyttet til boligbruk i hvert fall siden 50-tallet, men ikke tidligere enn 1937. I sørøstlige deler av bnr. 70 (figur 2) skal det tidligere ha vært verkstedsaktivitet. På flyfoto er det tydelig at denne delen av eiendommen også har blitt benyttet til lagring av biler og maskiner. Grunnen består her av steinmasser med et tynt lag mose på toppen.

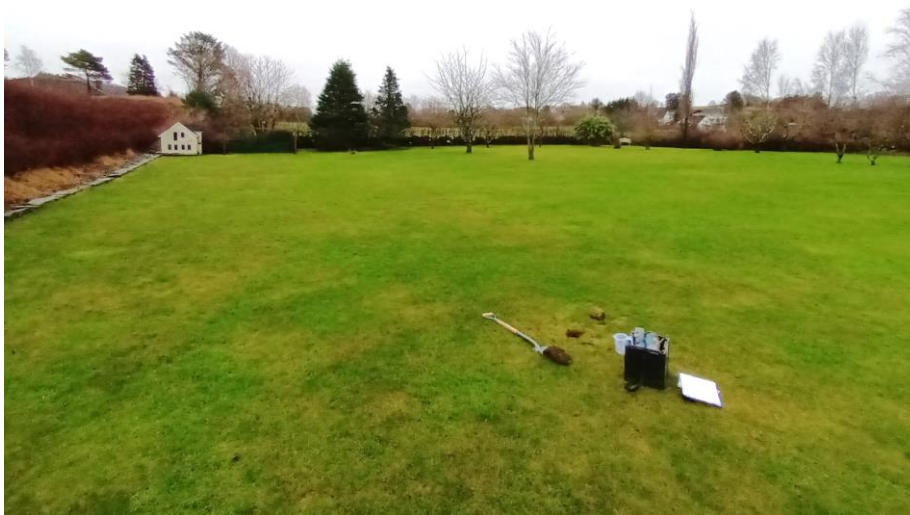
Figur 3. Bilde fra gnr. 31 bnr. 81.

Eiendommen er benyttet til bolig. I forbindelse med masseutskiftingen på bnr. 19 ble det også gjort masseutskiftninger i østlige deler av eiendommen. Bilde fra denne delen av eiendommen er gitt i figur 3.

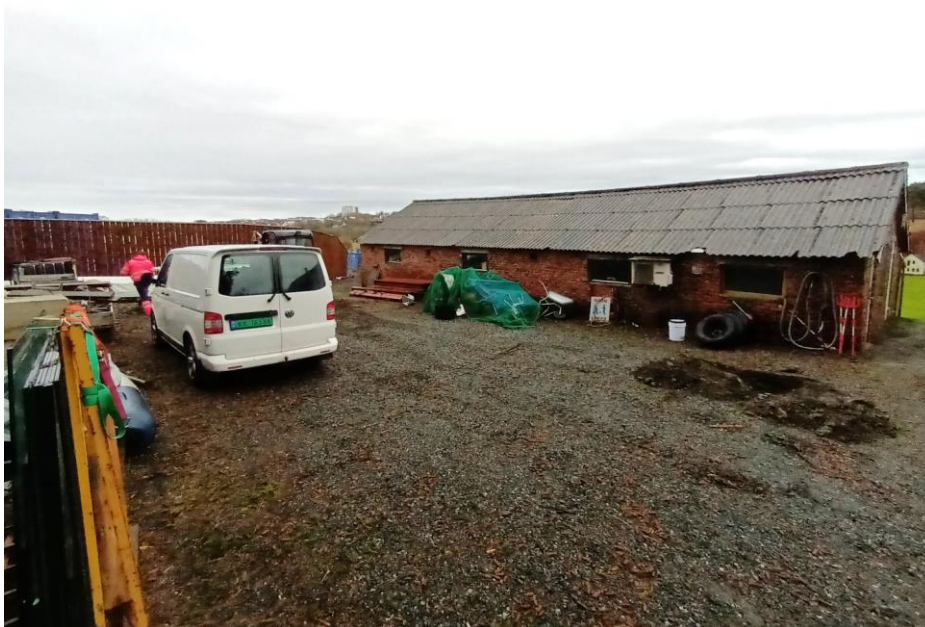
Figur 4. Bilde fra gnr. 31 bnr. 81 som er planert med sprengsteinmasser og omgjort til biloppstillingsplass.

Tidligere var den nordre delen av eiendommen beplantet og det var fjell i dagen. Rundt 2008 ble området sprengt ut og planert med sprengmassene (fyllitt). På området ble det lagt et tynt lag med asfaltgranulat. I ettertid har dette området blitt benyttet til lagring av biler/båter. Bilde fra området er gitt i figur 4.

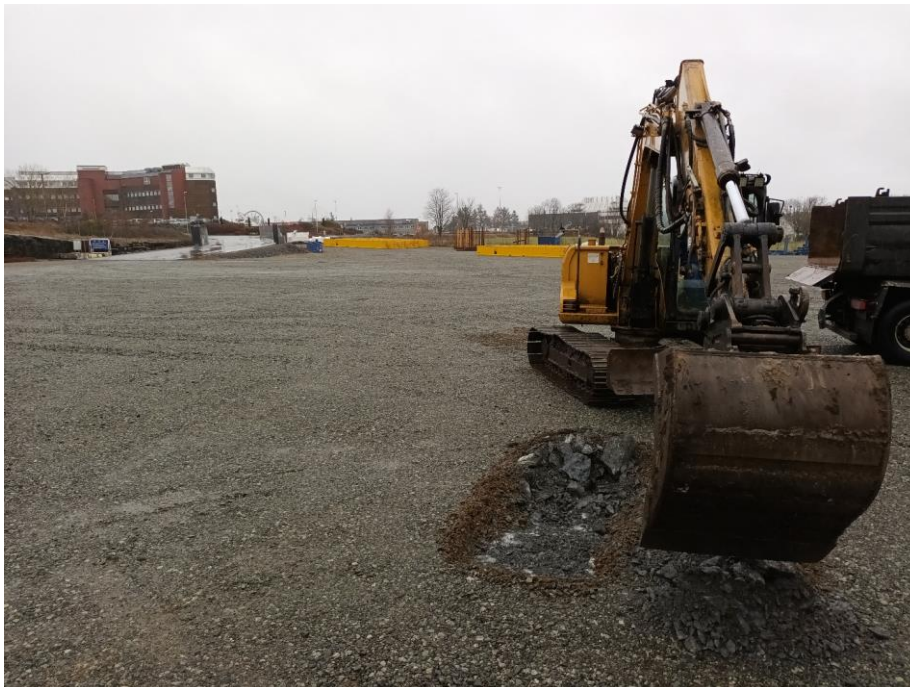
Figur 5. Bilde fra gnr. 31 bnr. 19.

Eiendommen ble benyttet til jord- og boligbruk helt frem til 2015. I 2016 ble bygningene revet og området masseutskiftet og erstattet med fyllmasser av fyllitt. Brukes i dag som utvendig lager. Bilde fra eiendommen er gitt i figur 5.

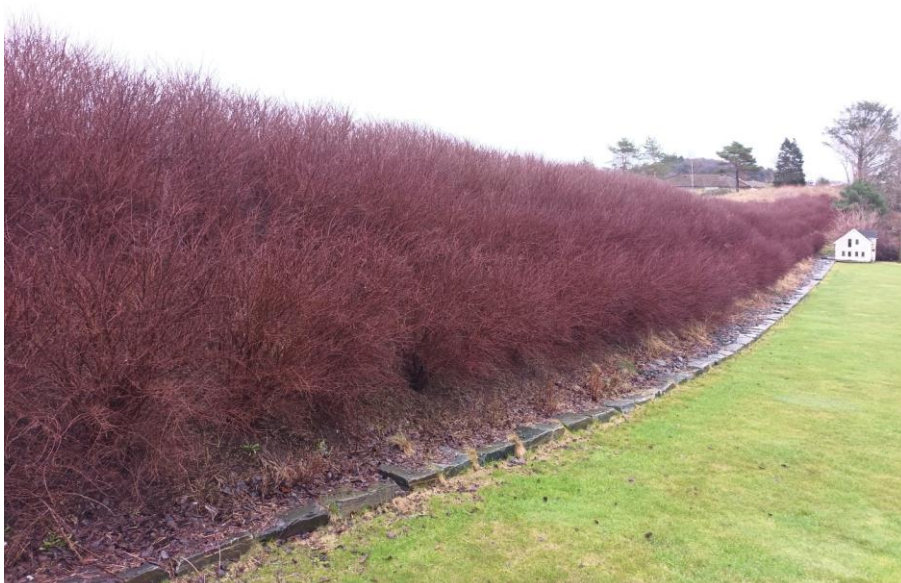
Figur 6. Voll mellom bnr. 1 og 81, og bnr. 19.

Vollen mellom bnr. 1 og 81, og bnr. 19 ble etablert i 2006 da bnr. 19 ble masseutskiftet. Vollen skal hovedsakelig bestå av masser fra delområde bnr. 19, men opplysninger tilser at vollen også kan inneha masser med ukjent opphav. Bilde av vollen er gitt i figur 6.

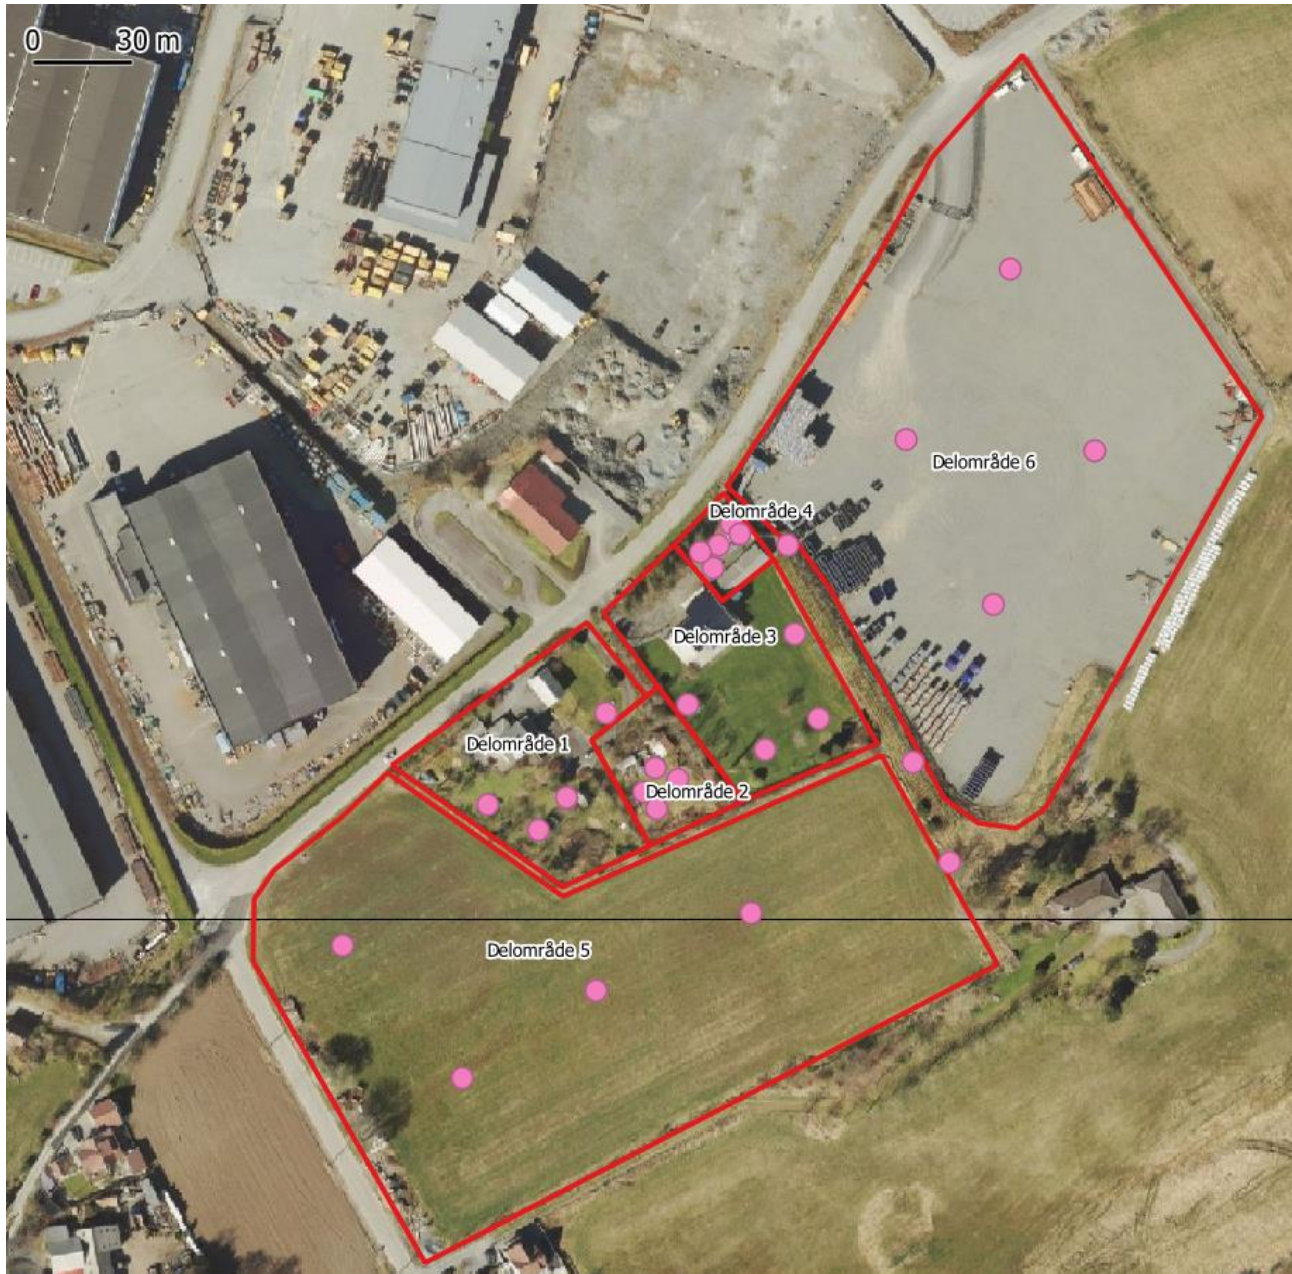
Figur 8. Tiltaksområdet på Dusavika ble inndelt i delområder basert på eiendomsgrenser og tidligere arealbruk. Planlagte prøvetakingsstasjoner er vist med rosa sirkler.

Planområdet ble inndelt i delområder basert på eiendomsgrenser og antatt forurensning. Stasjonsplassering og delområder er vist i figur 8.

I områder hvor det ble tatt ut prøver med spade, og hvor disse massene er forurenset, er det behov for ytterligere prøvetaking ved utgraving. Slik prøvetaking er nødvendig for å dokumentere forurensningstilstand og bestemme disponeringen av dypereliggende masser, og må utføres ved stasjon P11 og P12 (se også figur 8).
