# Miljøtekniske grunnundersøkelser i Spilderhauggata, Stavanger

## Resultater og tiltaksplan

**Ecofact rapport: 878**

| <b>Oppdragsgiver:</b> | Head Energy AS |

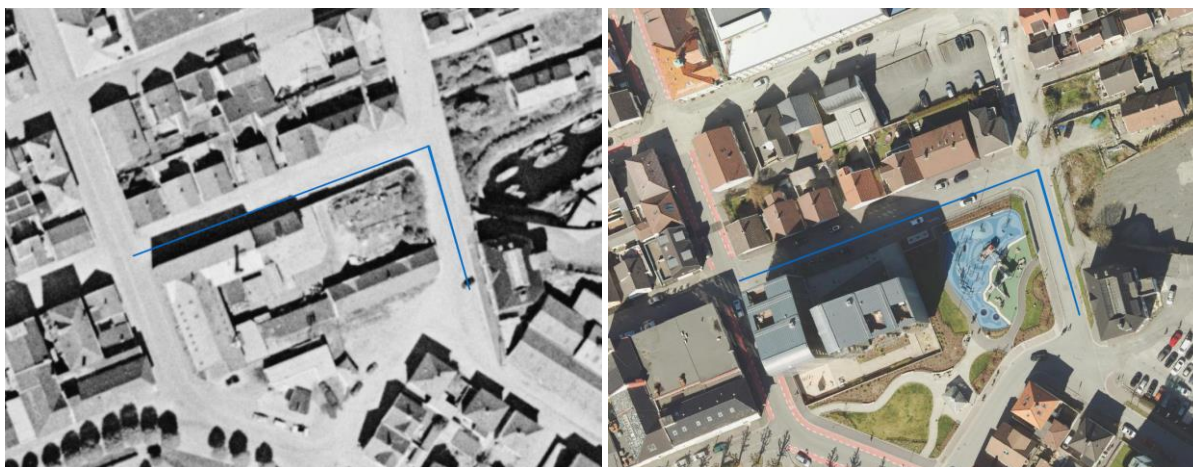
Figur 1. Fjernvarmetraséen følger omtrentlig blå linje. Flyfoto er fra 1960 (venstre) og 2020 (høyre) og hentet fra Finn.no.

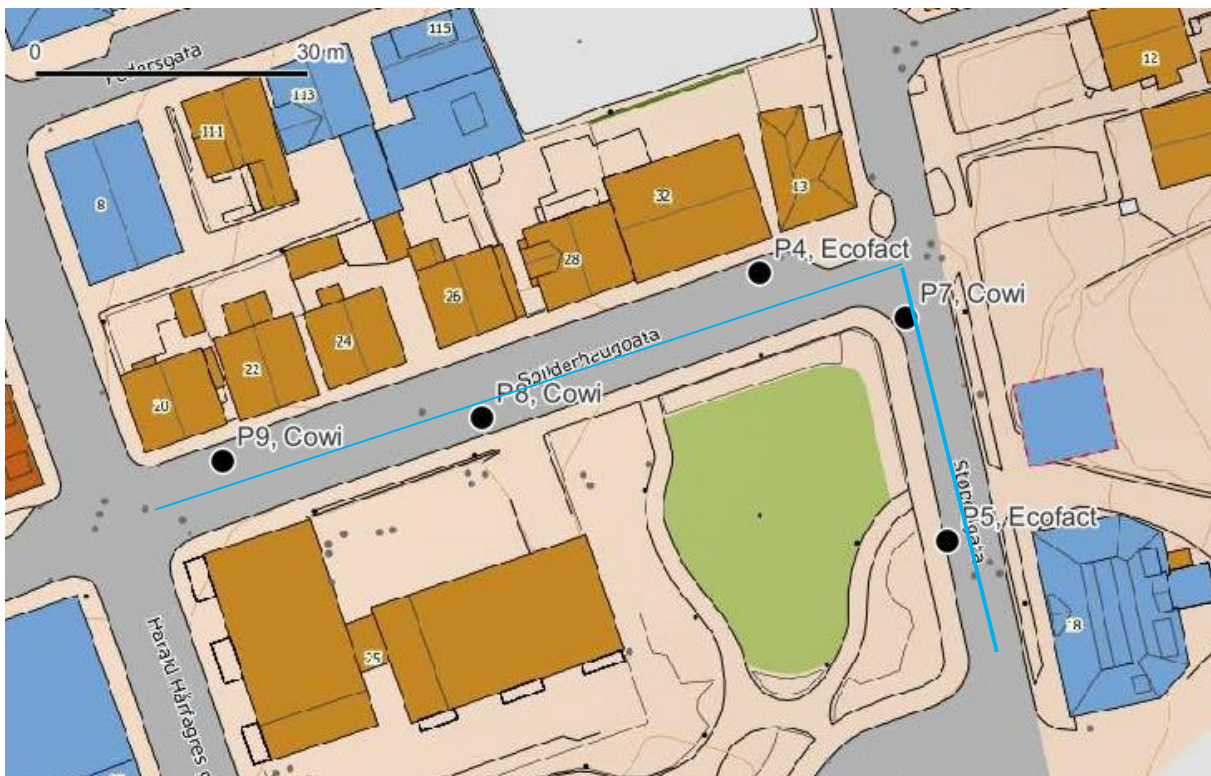
Figur 2. Den undersøkte delen av planlagt fjernvarmetrasé (blå strek) går langs Spilderhauggata og frem til Støperigata 18. Fra før forelå det resultater fra tre stasjoner (COWI, 2018) og det ble vurdert som tilstrekkelig med uttak av prøver fra to nye stasjoner (P4 og P5).

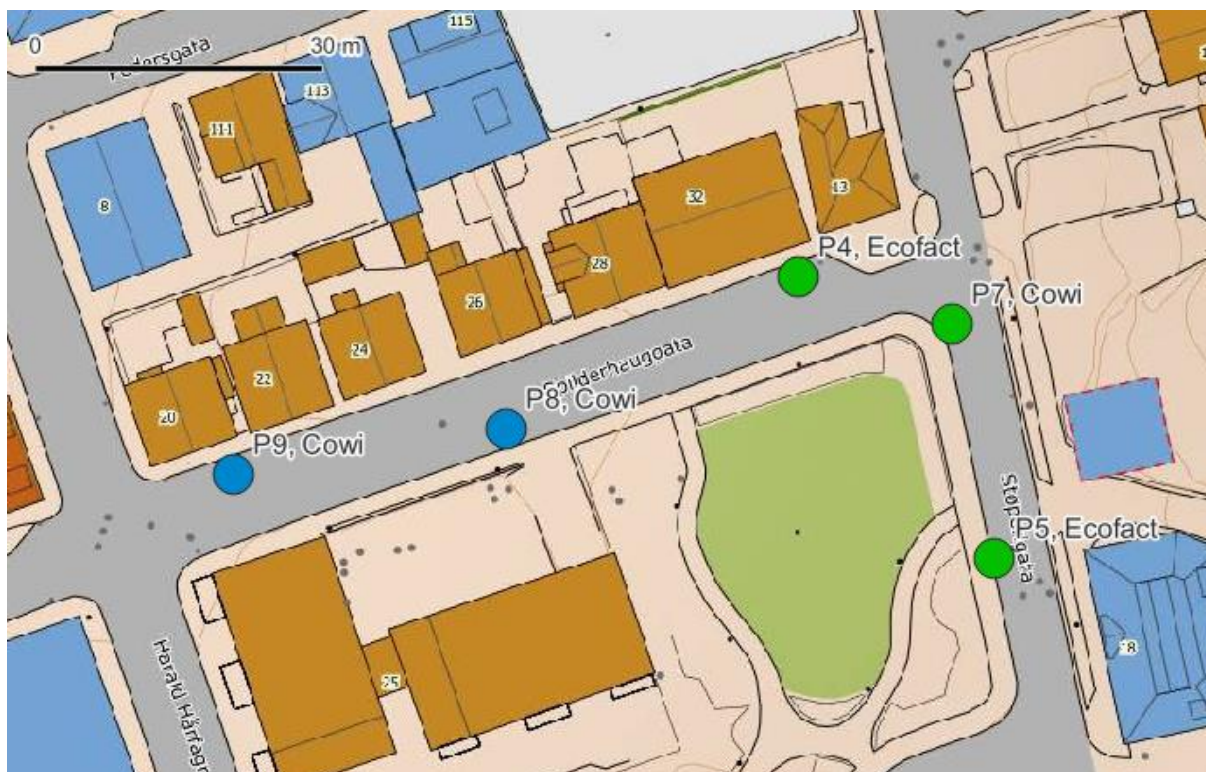
Det ble påvist forurensning ved begge de prøvetatte stasjonene. Forurensningen er imidlertid beskjeden og omfatter kun arsen og benzo(a)pyren som forekom i tilstandsklasse 2 (god kvalitet). En forenklet sammenstilling er vist i figur 3 sammen med COWIs resultater fra 2018 (COWI, 2018). COWIs prøvepunkter i Spilderhauggata var forurenset av de samme parameterne, og i samme tilstandsklasse. I tillegg var COWIs prøve P7 også forurenset av bly i tilstandsklasse 2.

Figur 3. Oversikt over prøvetakingsstasjoner i Spilderhauggata og Støperigata. Punktene er fargekodet etter høyeste påviste tilstandsklasse.

I fjernvarmetraseén har tre av åtte prøver (P4 1-1,8 m, P8 og P9) konsentrasjoner under bakgrunnsnivå, tilstandsklasse 1. Disse massene vurderes derfor som rene.

Prøve P4 0-1 m, P5 0-1 m, P5 1-1,4 m, P7 og P7 1-1,5 m hadde konsentrasjoner av arsen overskridende gjeldende grenseverdier. Resultatene må derfor vurderes ut fra Stavanger kommunes eget bakgrunnsnivå for arsen som er på 20 mg/kg (etter metode gitt i Statens Forurensningstilsyn, 1999). Denne overskrides ikke for de aktuelle prøvene. Den samlede tilstandsklassifiseringen for disse prøvene, unntatt prøve P4 0-1 m og P7, justeres derfor til tilstandsklasse 1 (bakgrunnsnivå). Prøve P4 0-1 m og P7 forblir i tilstandsklasse 2 da prøvene i tillegg er forurenset av benzo(a)pyren og bly.

Masser representert av prøve P4 0-1 m og P7 er forurenset av benzo(a)pyren og bly og må behandles som forurensede. Massene kan gjenbrukes innenfor tiltaksområdet eller leveres godkjent deponi.

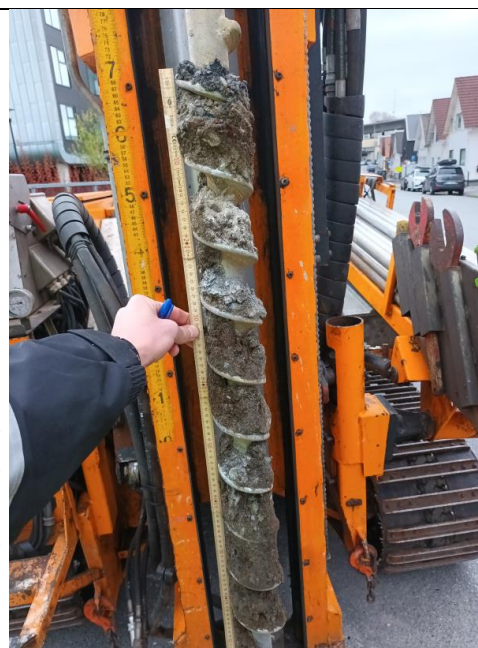
**VEDLEGG - PRØVEBESKRIVELSER****Stasjon: P4****Dato:** 06.05.2022**GPS-punkt:** 313275,78184523 ,  
6541311,19380640**Prøvetaker:** Hans Olav Sømme

| Prøve | Dyp (cm) | Beskrivelse |
|---|---|---|
| | 0-7 | Asfalt |
| P4 0-1 | 7-100 | Fyllmasser av fyllitt, tegl, grus og sand. |
| P4 1-1,8 | 100-180 | Fyllmasser av sand og grus |

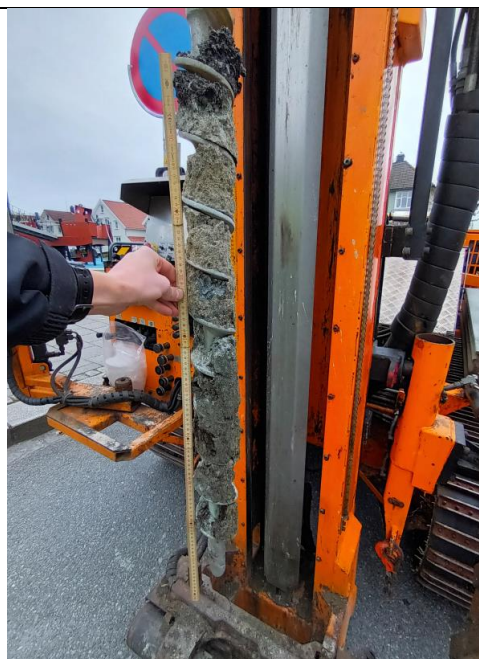
**Profil: P5****Dato:** 06.05.2022**GPS-punkt:** 313296,35660707 ,  
6541281,86487106**Prøvetaker:** Hans Olav Sømme

| Prøve | Dyp (cm) | Beskrivelse |
|---|---|---|
| | 0-7 | Asfalt |
| P5 0-1 | 7-100 | Grå fyllmasser av fyllitt, grus og sand. |
| P5 1-1,4 | 100-140 | Grå fyllmasser av fyllitt, grus og sand. |
