# Nedre Åserød kraftverk, Suldal kommune

## Konsekvenser for naturmangfold

Ecofact rapport 887

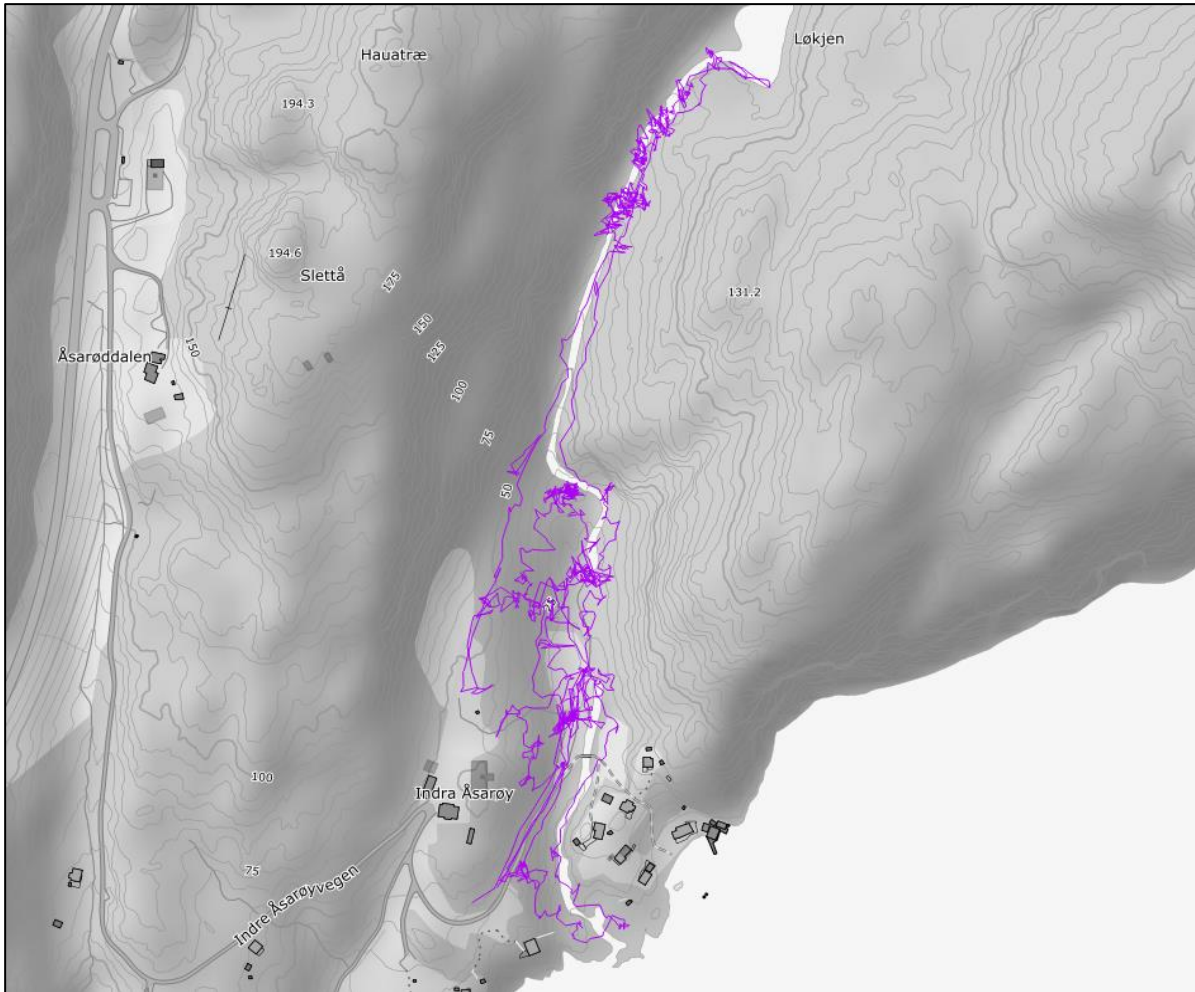
Figur 6. Befaringsrute er markert med lilla linje.

Befaring av området ble gjennomført av Sigrid Skrivervik Bruvoll 23. juni 2022. Befaringsrute vises i figur 6.

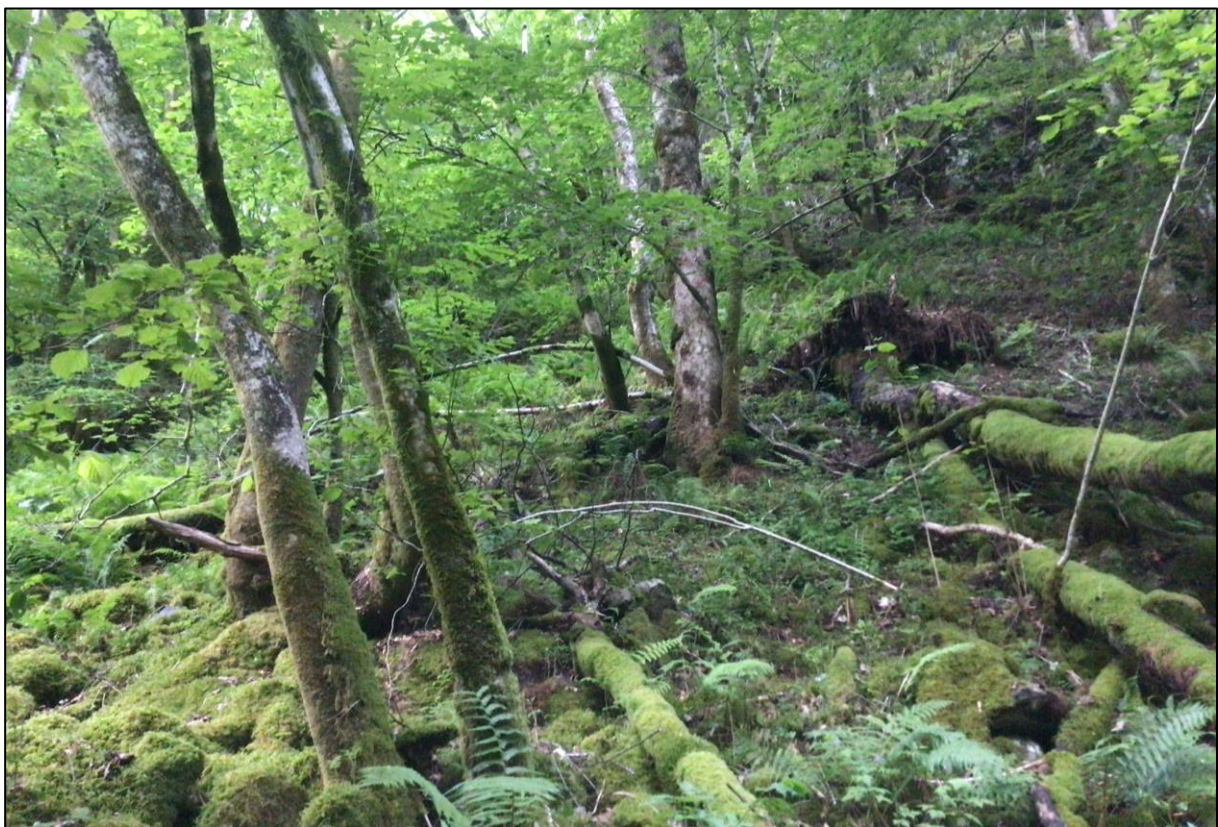
Figur 11. Frisk rik edelløvskog på østsiden av Åserødna

Lokaliteten langs Åserødna har tilsvarende egenskaper som høgstaude-skogen, med *god* tilstand som følge av hogstklasse 5 og naturskogspreg i kombinasjon med fravær av gjenvekst med gran, samt begrenset bestandsreduksjon som følge av soppangrep. I tresjiktet finnes lind, ask og hassel, samt noe hegg. Flata ned mot elva er både beite- og flompreget, og her dominerer ask og osp. Muligens har dette arealet vært eng fra gammelt av, men historiske flyfoto viser at området hadde tresjikt allerede i 1959, og det konkluderes med at skogsmark er den mest korrekte klassifiseringen. I feltsjiktet vokser blant andre skogstorkenebb, vendelrot, skogburkne, og trollurt.. Lokaliteten er forholdsvis liten i størrelse, men naturmangfoldsskåren blir likevel *stor* på bakgrunn av en høy tetthet av store trær, både levende trær og læger (4-8 pr. daa.). Samlet vurdering for lokaliteten gir *svært høy kvalitet* i henhold til Miljødirektorates instruks (2022). Dette tilsvarer *svært stor verdi* ifølge MDs instruks for konsekvensutredninger.

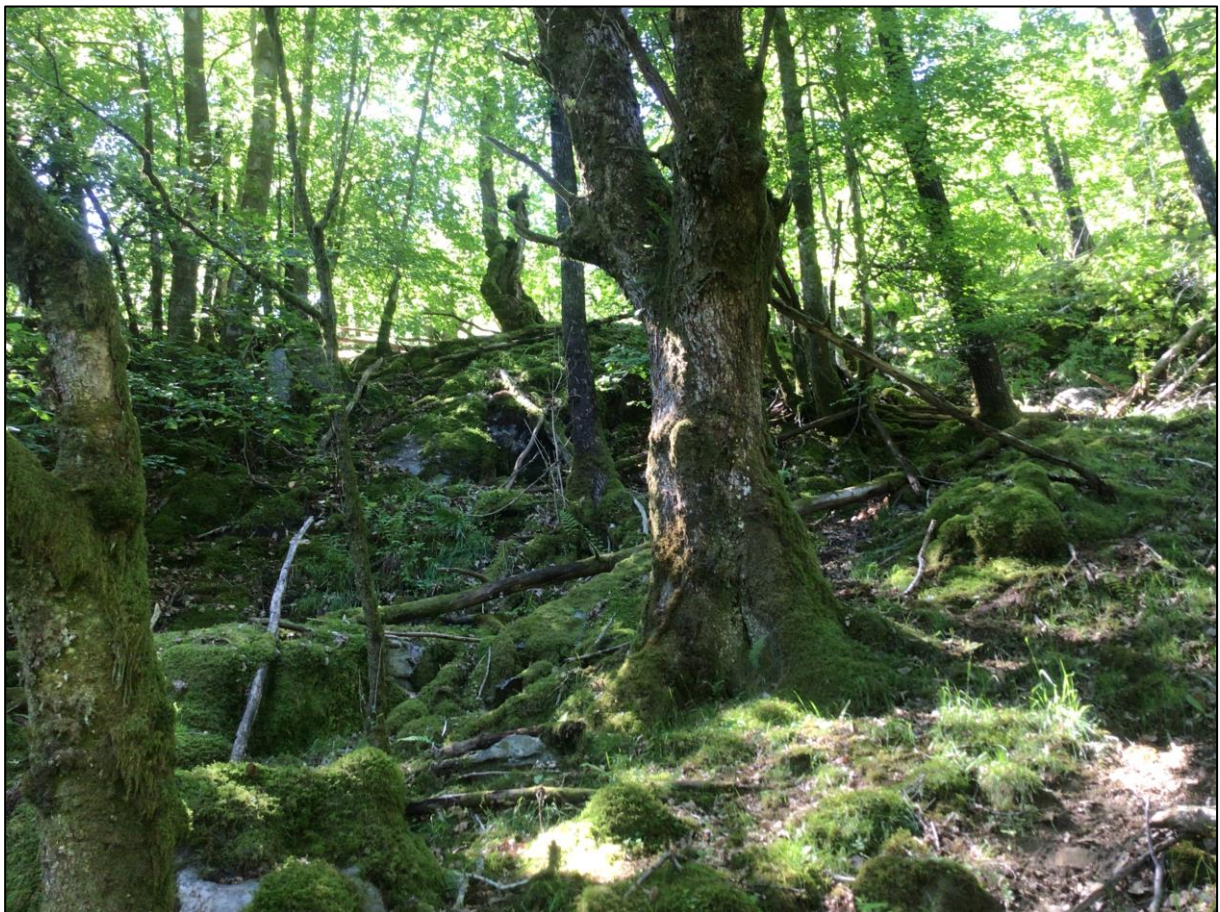
Figur 12. Frisk rik edelløvskog med eik.

Sørvest i influensområdet ligger en tredje naturtype av rik skogsmark, klemte mellom parkeringsplass i øst og dyrka mark i vest. Lokaliteten har *god* tilstand på bakgrunn av at dominerende hogstklasse er 5 - gammel normalskog. Sørlike deler er imidlertid preget av avrenning fra gjødsla mark, med arter som knappsiv, harestarr, brennesle, engkransmose. Deler av lokaliteten er svært opptråkket og feltsjiktet mangelfullt. Karplantefloraen er stedvis intakt, og arter som markjordbær, skogshumleblom, kratthumleblom, prikkperikum, skogstorkenebb, trollurt, bleikstarr, krusfagermose og kammose plasserer lokaliteten i øvre sjikt av kalkgradienten. Eng-arter som tveskjeggveronika og gjerdevikke finnes spredt. Tresjiktsdominans veksler mellom hassel, lind, ask, alm, eik og osp. Spesielt nordlige deler av lokaliteten huser mye dødved (4-8 læger per dekar) med en rik soppflora. Av store trær er det registrert 2-4 per dekar, inkludert en svær liggende hul alm. Dødved og store trær gir lokaliteten *stor* naturmangfoldsskår. Samlet vurdering for lokaliteten gir dermed *svært høy kvalitet* i henhold til Miljødirektorates instruks (2022). Dette tilsvarer *svært stor verdi* ifølge MDs instruks for konsekvensutredninger.

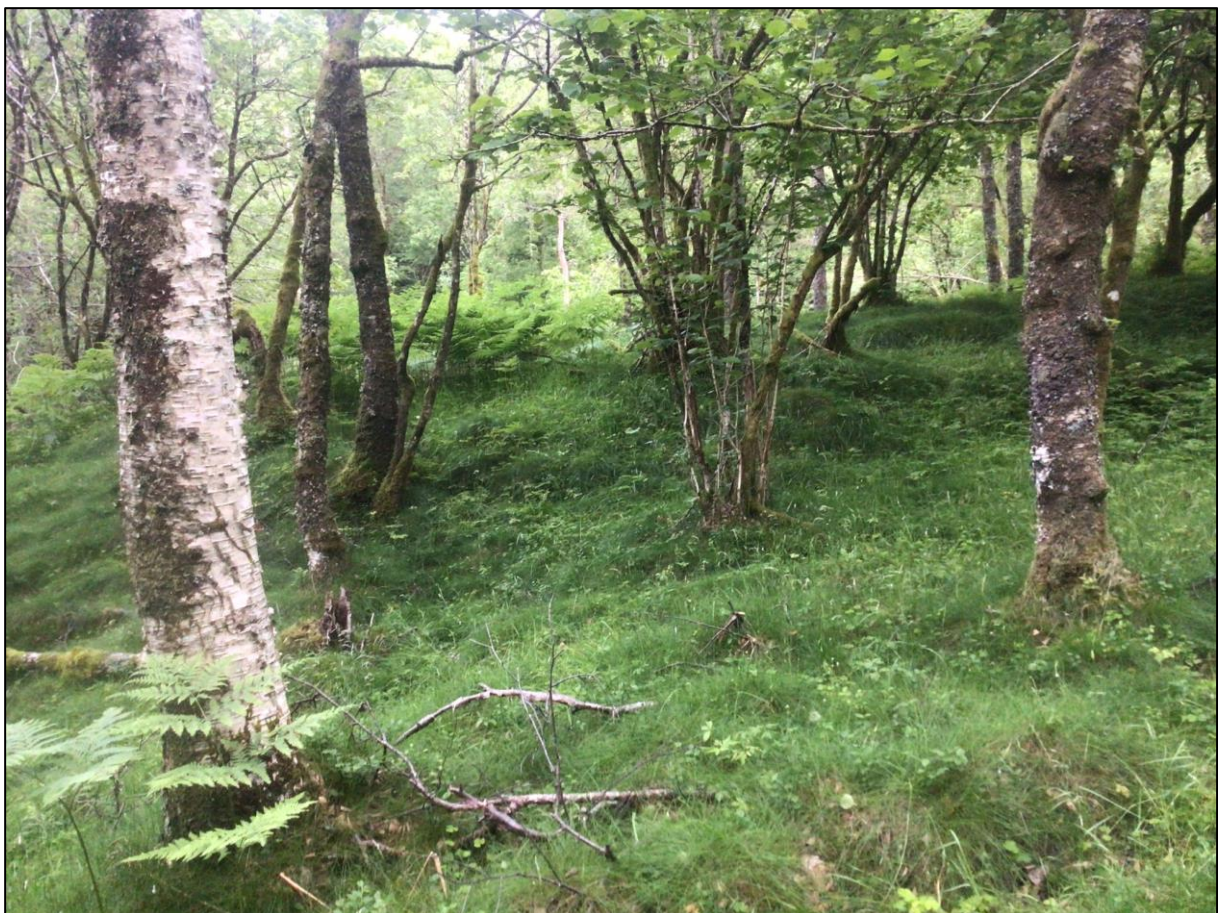
Figur 13. Semintaturlig eng i nord i sein gjenvekst med bjørk.

Semi-naturlig eng 1: Eng-arealet i nord er en kalkfattig semi-naturlig eng med svakt hevdpreg (T32-C1). Lokaliteten er i sein gjenvekstsuksesjonsfase med trær av bjørk, furu hassel, selje og rogn i hogstklasse 4, og likner i dag mer på ettersuksesjonstilstanden skogsmark enn eng. Feltsjiktet inneholder imidlertid både skogsarter og engarter, inkludert skogfrytle, blåbær, gjøksyre, tepperot, gulaks, tveskjeggveronika, krypsoleie, stor myrfiol og skogfiol.

Samlet vurdering for lokaliteten gir *svært redusert kvalitet* i henhold til Miljødirektorates instruks (2022). Dette tilsvarer *middels verdi* ifølge MDs instruks for konsekvensutredninger.

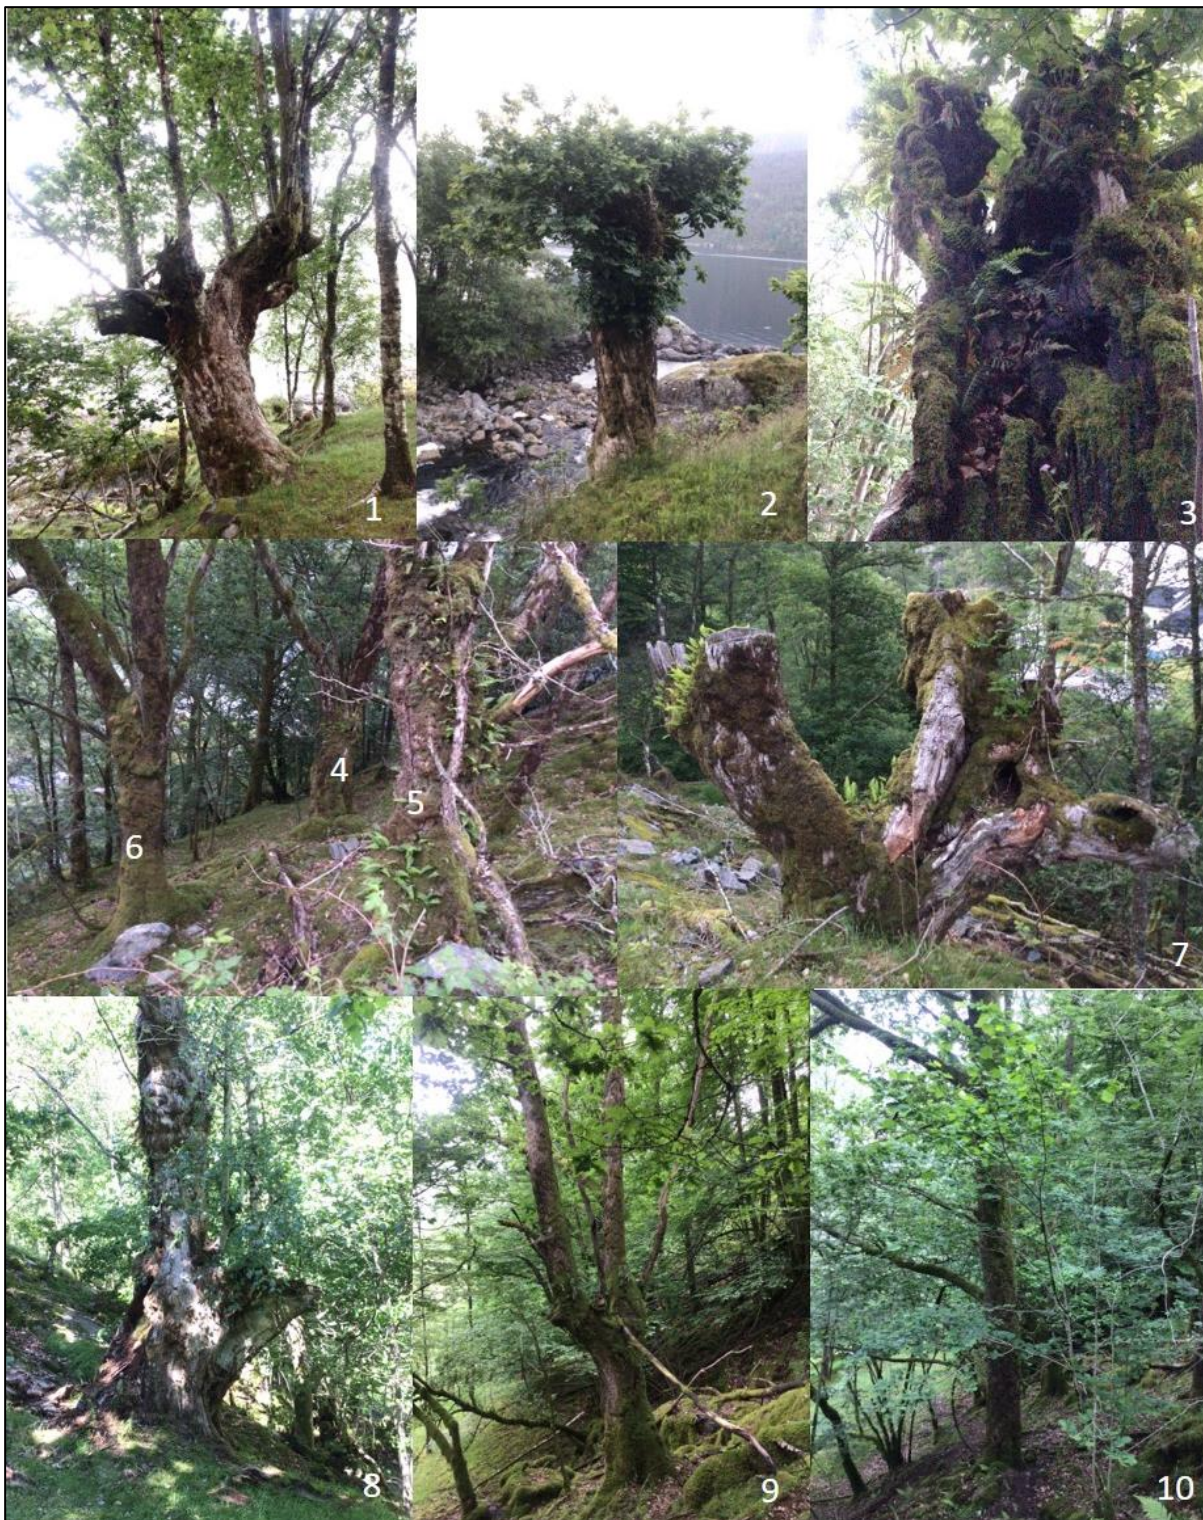
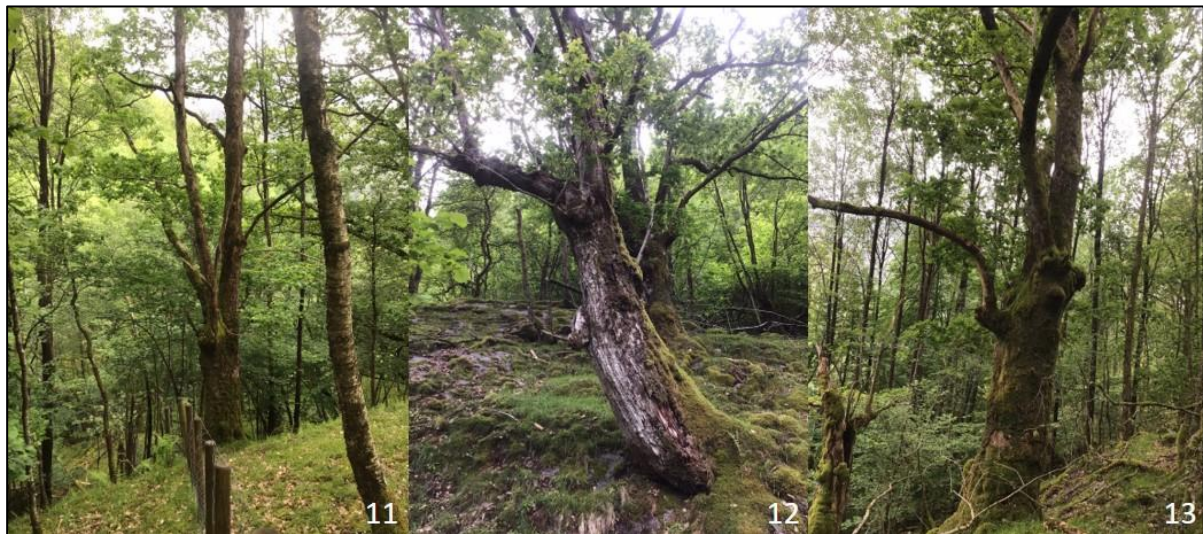
Figur 16. Hule eiker. Nummerering samsvarer med den i tabell 5.

Figur 17. Hule eiker. Nummerering samsvarer med den i tabell 5.

Det ble registrert 13 hule eiker i eller i nærheten av influensområdet. Tilstandsskår, naturmangfoldsskår, kvalitet og verdi er samlet i tabell 5.

Tabell 5. Data for eiker i influensområdet. Nummer tilsvarer nummereringen i figur 16 og 17

Eik 13 ligger relativt nært innpå planlagt rørtrasé og kan ta skade av tiltaket ved graving i og kjøring over rotsone. Ved kapping av store røtter kan treets forventede levetid reduseres drastisk. Påvirkningsgrad vurderes til *Forringet*, med potensiale for *Sterkt forringet* om det ikke gjennomføres sikringstiltak. Etter gjeldende planer vil øvrige hule eiker ikke ta skade av tiltaket.
