# Øvre Åserød kraftverk, Suldal kommune

## Konsekvenser for naturmangfold

Ecofact rapport 888

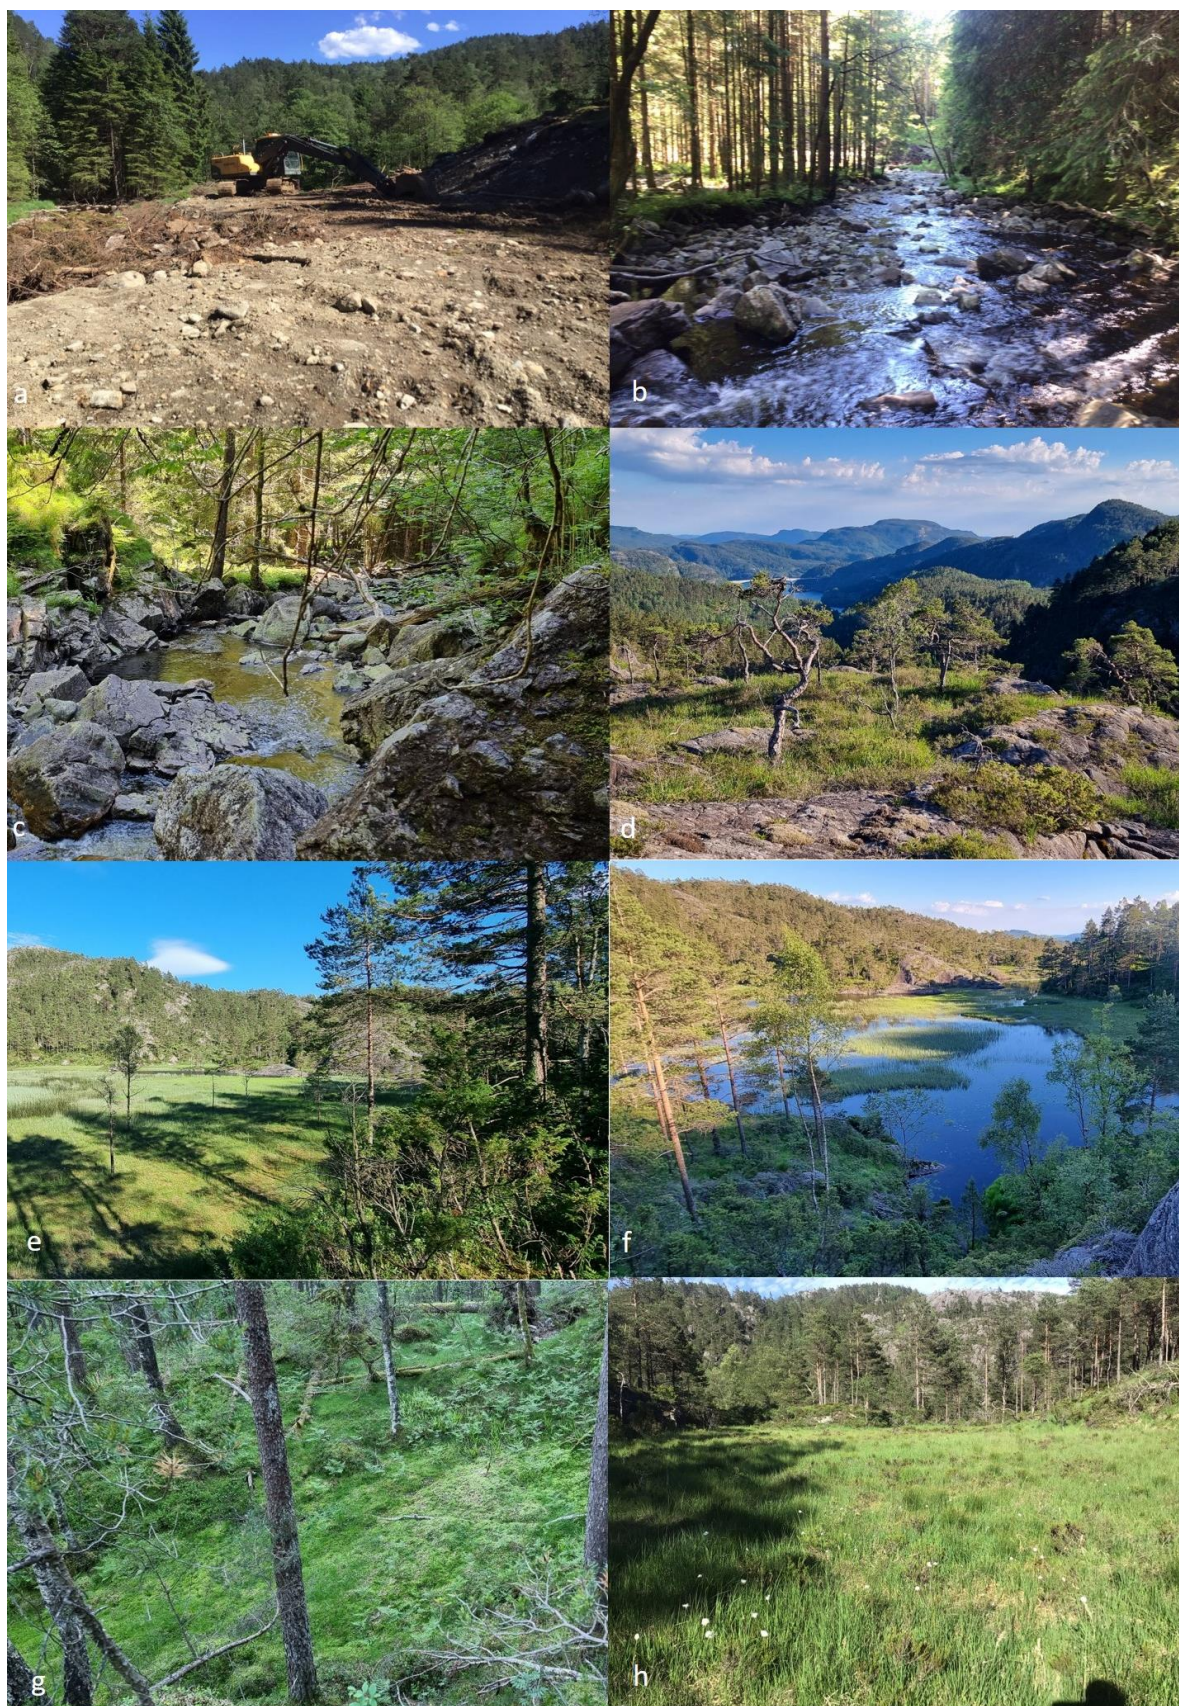
Figur 6. Vanlig natur i plan- og influensområdet. a) Anleggsområde rett nord for veien. b) produksjonsskog i sørlig del av influensområdet. c) elva domineres av store blokker. d) skrinnsfuruskog i høyden. e) Myr og sump ved Blokketjørna f) Blokketjørna g) skogsbunn med blåbærskogutforming f) typisk utforming av fattigmyr

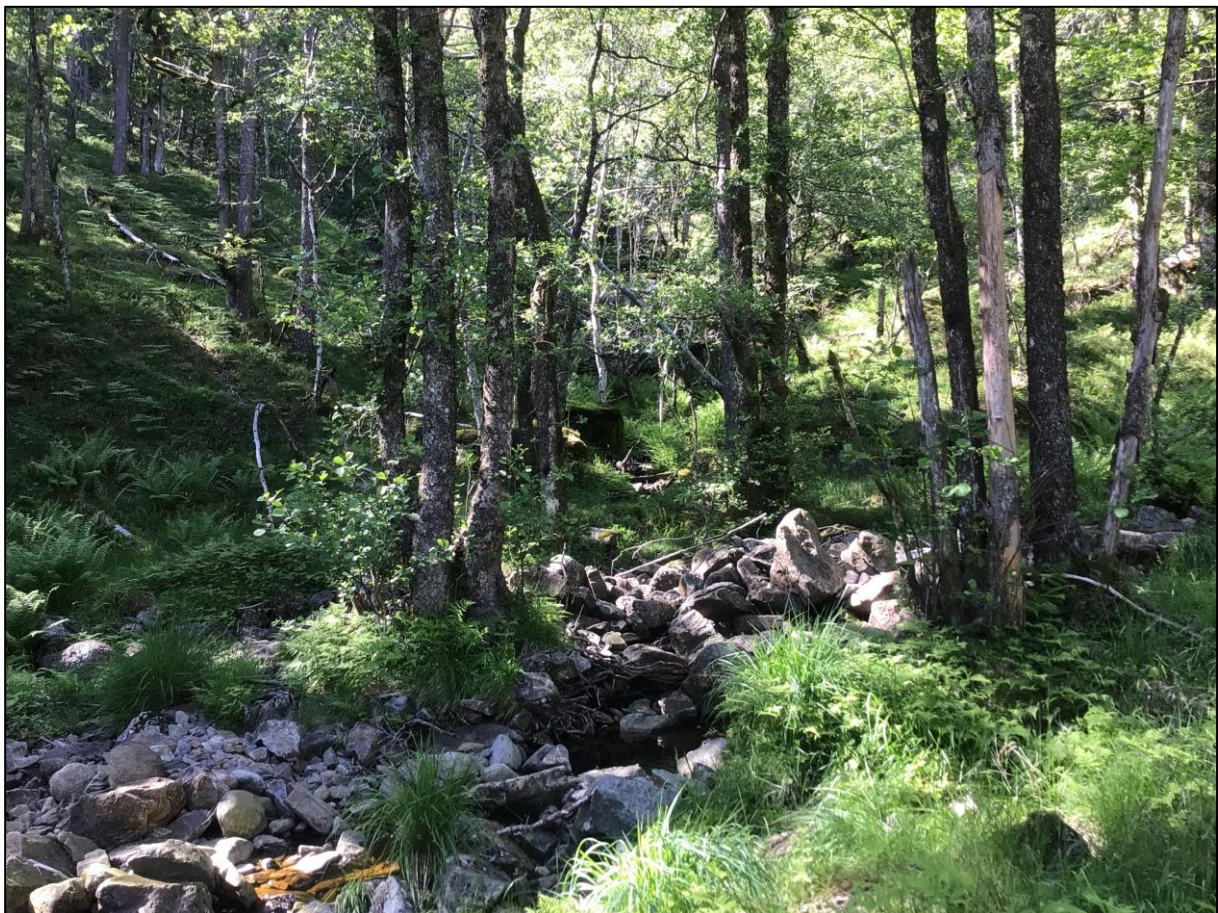
Figur 7. Flomskogsmark

I et felt sør for Heiafoss vokser trær på et flatt parti mellom to elvestrenger. Her renner elva over skogsmarka ved høy vannføring, noe som danner grunnlag for en liten forekomst av naturtypen flomskogsmark. Dette er en rødlistet naturtype i kategori VU. Furu og bjørk dominerer tresjiktet, og svartor forekommer spredt. I feltsjiktet vokser arter som blåtopp, slåttestarr, tepperot, stor myrfiol, fugletelg, stjernestarr, lusegras, kornstarr, skogstjerne, smyle, gulaks, samt noen torvmoser inne imellom. Lokalitetens tilstand er vurdert til **moderat** på grunn av skogens alder som er eldre produksjonsskog (hogstklasse 4). Det er ikke registrert fremmede arter i arealet. Naturmangfold vurderes til **stort** basert på antall stående dødvedelementer (2-4 pr. daa). Det er tilsvarende mengder liggende dødved i arealet. Ingen rødlistearter ble registrert og ingen er funnet fra før. Samlet sett gir disse faktorene en naturtype med **høy** kvalitet. Dette tilsvarer *Stor verdi* ifølge MDs instruks for konsekvensutredninger.

| Tema | Forekomst | Verdi | Påvirkning | Konsekvens |
|---|---|---|---|---|
| Naturtyper<br>NiN | Flomskogsmark | Stor | Forringet | Betydelig miljøskade (--) |

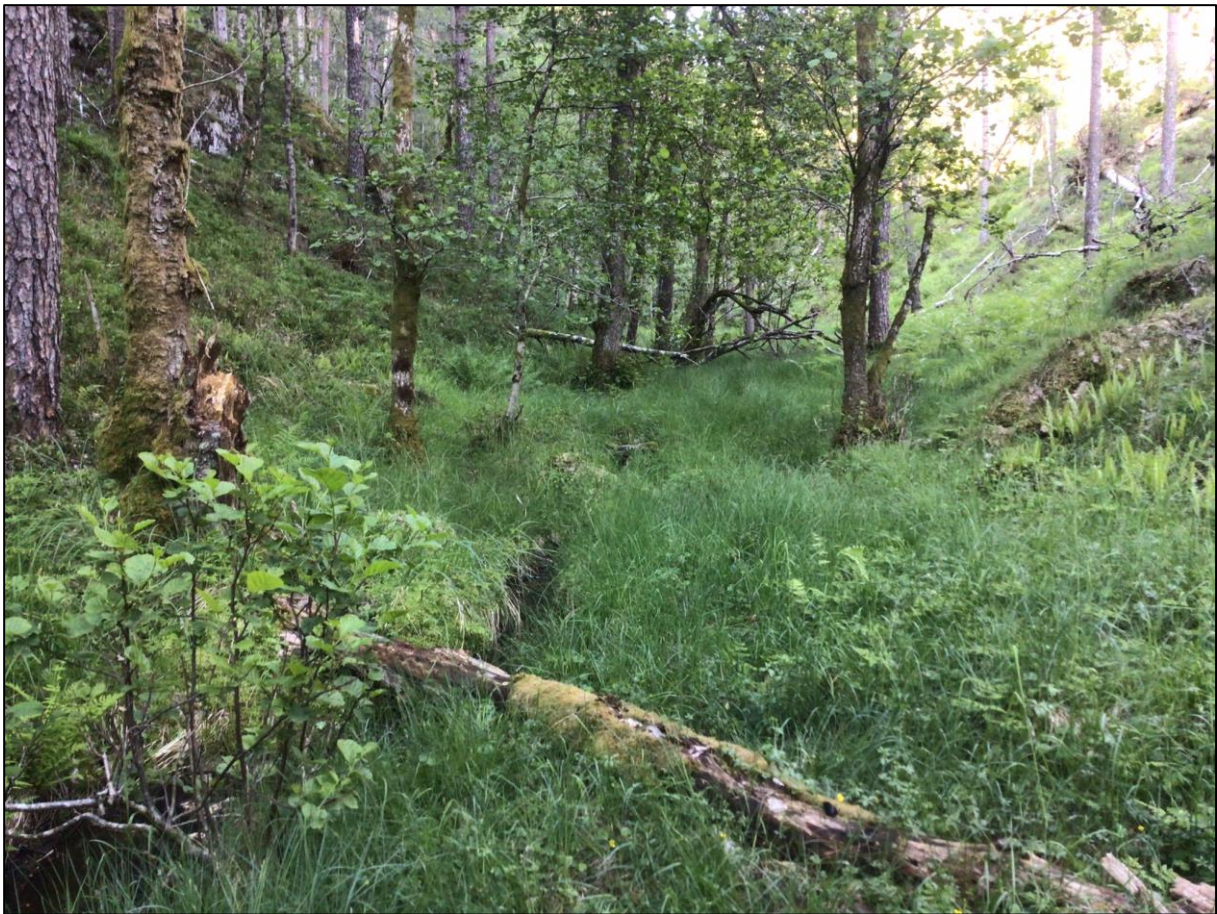
Figur 8. Rik svartorsumpskog

Lokaliteten er en intermediær sumpskog med flere eldre, grove svartor tresjiktet, samt noe furu. I feltsjiktet vokser arter som stor myrfiol, slåtestarr, kornstarr, skogfiol, stri kråkefot, skogstjerne, einstape og bjørnekam. Det renner en bekk igjennom lokaliteten fra øst til vest. Det er noe liggende dødved i arealet, men ingen av stor dimensjon. Lokaliteten har **god** tilstandsskår basert på hogstklasse, samt fravær av inngrep, og **liten** naturmangfoldsskår basert på liten størrelse og fravær av store trær og kjente rødlistearter. Samlet sett gir disse faktorene en naturtype med **moderat** kvalitet. Dette tilsvarer *Stor verdi* ifølge MDs instruks for konsekvensutredninger.

| Tema | Forekomst | Verdi | Påvirkning | Konsekvens |
|---|---|---|---|---|
| | Rik svartorsumpskog | Stor | Forringet | Betydelig miljøskade (--) |

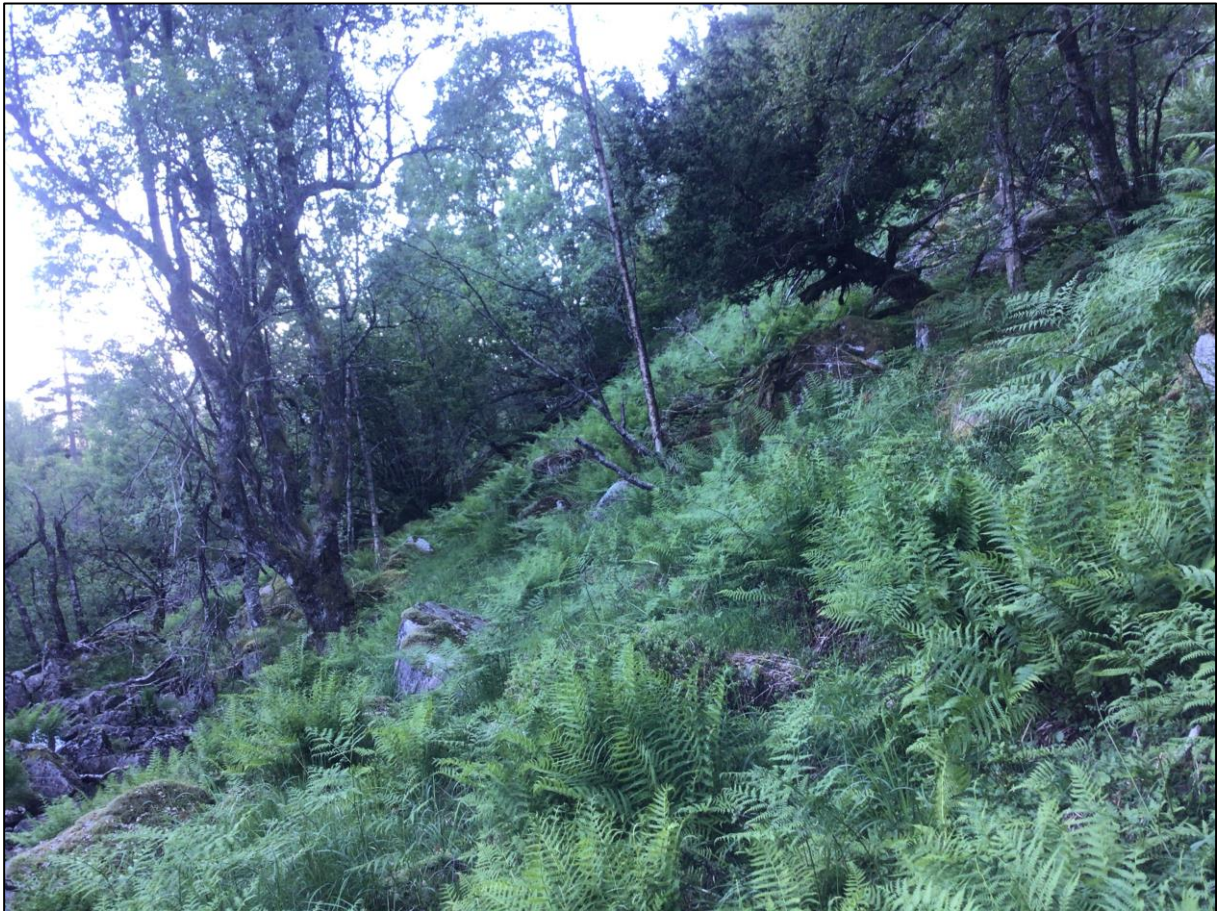
med klart hevdpreg. I mindre partier er vegetasjonen tydelig kildevannspåvirka. Basert på historiske flyfoto, strekker lokaliteten seg langt innover i landskapet, og dekker sannsynligvis et areal på rundt 23 daa. Det går en sti/tråkk igjennom lokaliteten. Av rødlistede arter ble det registrert et storvokst eksemplar av barlind. Fire habitatsspesifikke arter ble observert.

Lokaliteten har **moderat** tilstandsskår basert på brakkleggingsfase, og **stor** naturmangfoldsskår basert på størrelse. Samlet vurdering for lokaliteten gir **høy** kvalitet i henhold til Miljødirektorates instruks (2022). Dette tilsvarer *Stor verdi*.

Figur 9. Hagemark med bjørk, rogn og selje. Til høyre i bilder vokser rødlistearten barlind.

| Tema | Forekomst | Verdi | Påvirkning | Konsekvens |
|---|---|---|---|---|
| | Hagemark | Stor | Noe forringet | Noe miljøskade (-) |

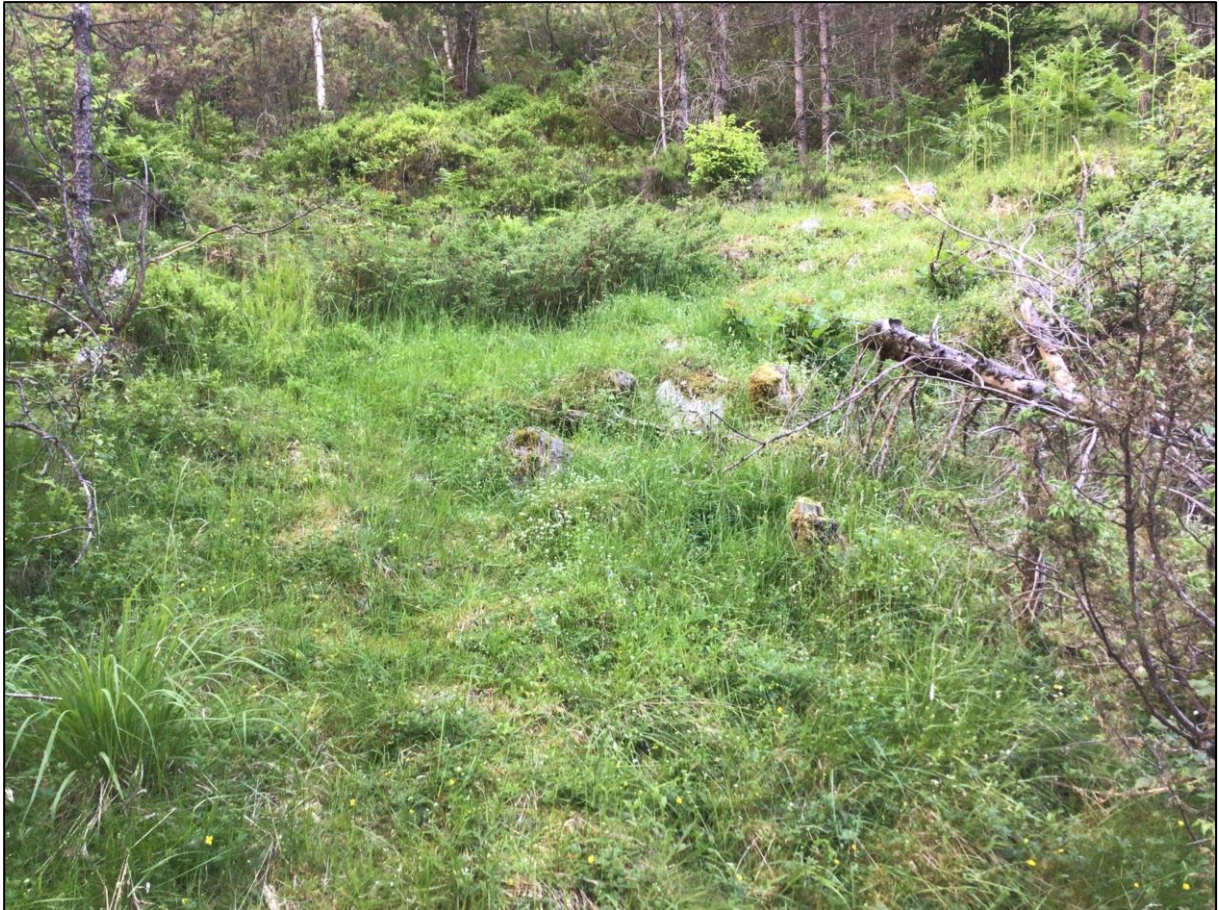
Mellom Longemyr og Aramyr, i sørlige del av influensområdet, ligger en delvis gjengrodd naturbeitemark. I feltsjiktet vokser arter som kornstarr, gulaks, smalkjempe, mjødurt, enghumleblom, hengeaks, legeveronika, engsyre, marikåpe, bleikstarr, hengeving, blåbær, tyttebær, skogfiol, markjordbær og fugletelg. Artsmangfoldet gir grunnlag for NiN-typen T32-C-20 Svakt kalkrik eng med klart hevdpreg. Lokaliteten ser ut til å ha vært i gjenvekst med trær og deretter åpnet opp igjen på 20-tallet. I dag er det meste av arealet åpent, med unntak av et parti med tresjikt i nord-øst. Det går en sti igjennom arealet. Et feltsjikt noe preget av tidligere gjenvekst, samt fravær av aktiv bruk, gir **dårlig** tilstandsskår. Liten størrelse og fravær av kjente rødlistearter gir **lav** naturmangfoldsskår. Samlet sett gir dette **lav** kvalitet, som tilsvarer *Stor verdi* i konsekvensutredningssammenheng.

Figur 10. Naturbeitemark som har vært gjengrodd med gran og einer, og er åpnet opp i senere tid.

| Tema | Forekomst | Verdi | Påvirkning | Konsekvens |
|---|---|---|---|---|
| | Naturbeitemark | Stor | Forringet | Betydelig miljøskade (--) |

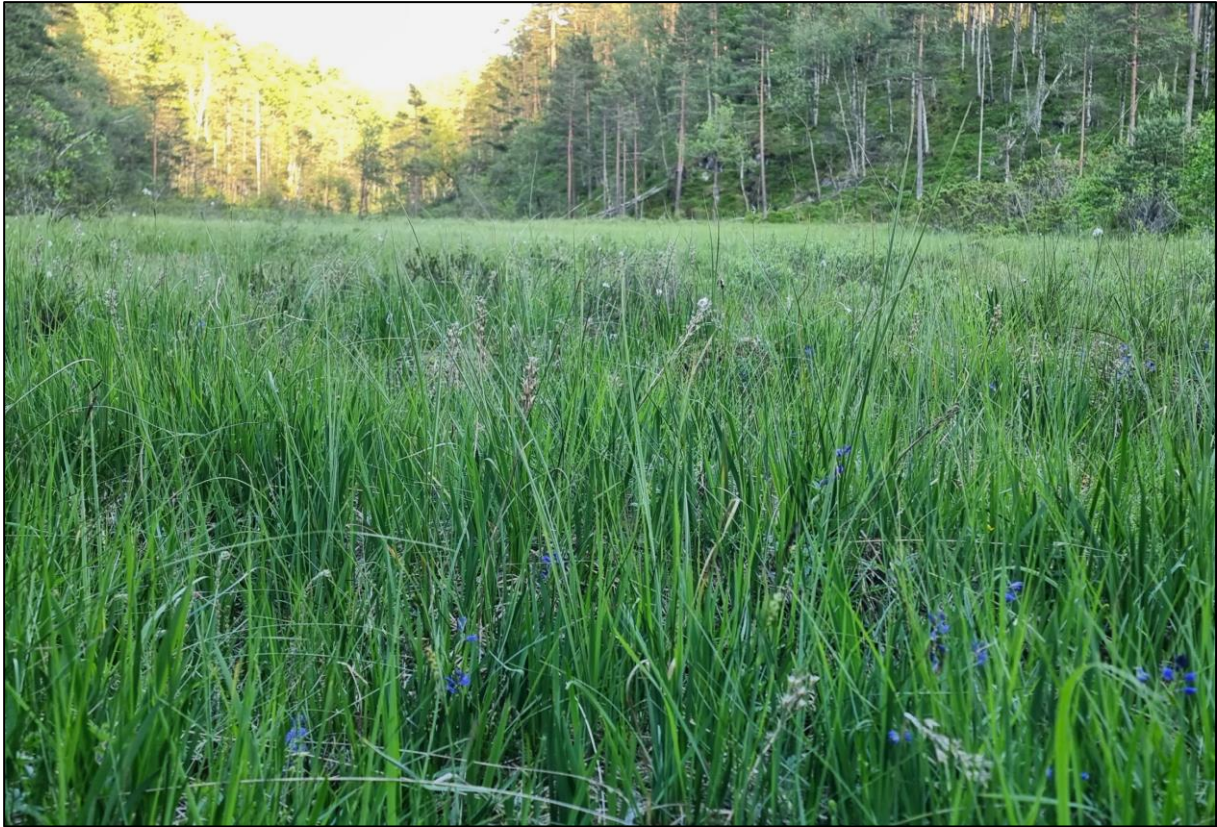
Aramyr er en stor, åpen myrflate i sørlige del av influensområde. Artsmangfoldet inkluderer blåfjær, pors, særbustarr, gullris, flaskestarr, kornstarr, duskmyrull, rundsoldogg, bukkeblad samt spredte busker av svartor. Det går en dyp bekk gjennom hele myras lengde. Den er unaturlig strak, noe som kan indikere at det er snakk om en konstruert grøft. Dette underbygges av at vannstrengen ikke viser på de tidligste tilgjengelige flyfoto fra området. Muligens er myra grøftet for å gi større innslag av graminider for beite og/eller slått. Lokaliteten har imidlertid ikke det artsinnslaget av beite- og slåttemarksindikatorer som skal til for klassifisering som semi-naturlig myr. Lokaliteten er vannmettet, med stedvis mykmatte, og vurderes ikke å være sterkt preget av gjødslingsinngrepet i dag. Grøftingsinngrepet gir likevel **dårlig** tilstandsverdi. I kombinasjon med naturmangfoldsskår **stor** som følge av en størrelse på i overkant av 12 dekar, får lokaliteten **høy** kvalitet. Dette tilsvarer *Svært stor verdi*.

Figur 11. Rik åpen jordvannsmyr med stor forekomst av blåfjær.

For rik jordvannsmyr er konsekvensgrad *Alvorlig miljøskade*, gitt at grøfta fylles med torv etter inngrepet. Ved fravær av restaurering blir konsekvensgrad *Svært alvorlig miljøskade*. For Hagemark blir konsekvensgrad *Noe miljøskade*, og *Betydelig miljøskade* er gjeldende for øvrige naturtyper.

| Tema | Forekomst | Verdi | Påvirkning | Konsekvens |
|---|---|---|---|---|
| | Rik jordvannsmyr | Svært stor | Forringet* | Alvorlig miljøskade (---)* |
