# Kringler kraftverk, Nannestad kommune

## Konsekvenser for naturmangfold

Ecofact rapport 903

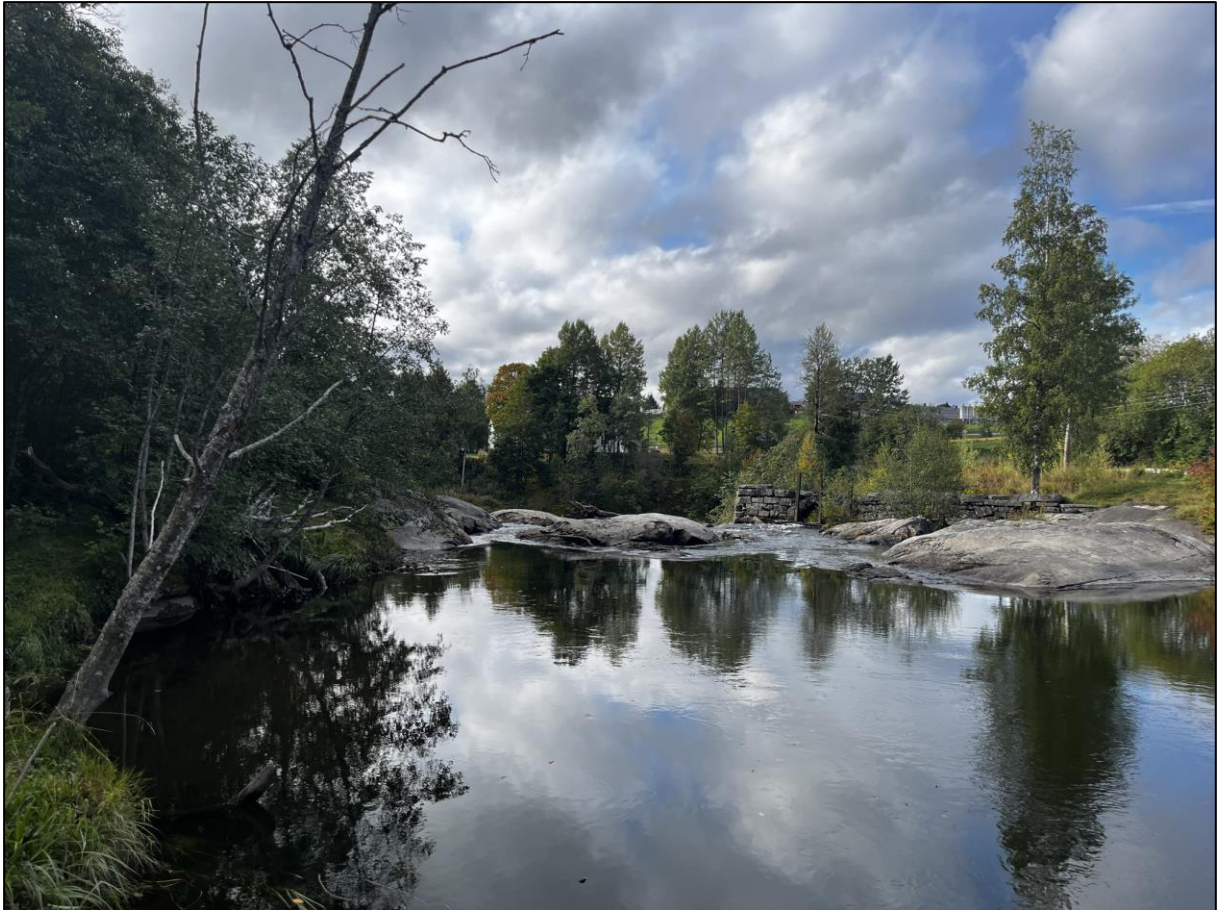
Figur 2.3. Inntaksområdet.

Inntak er planlagt ved en kulp på kote 182 (figur 2.3). Inntaksstedet ligger rett ovenfor fossen i en naturlig kulp, og det er ikke planlagt å bygge dam.

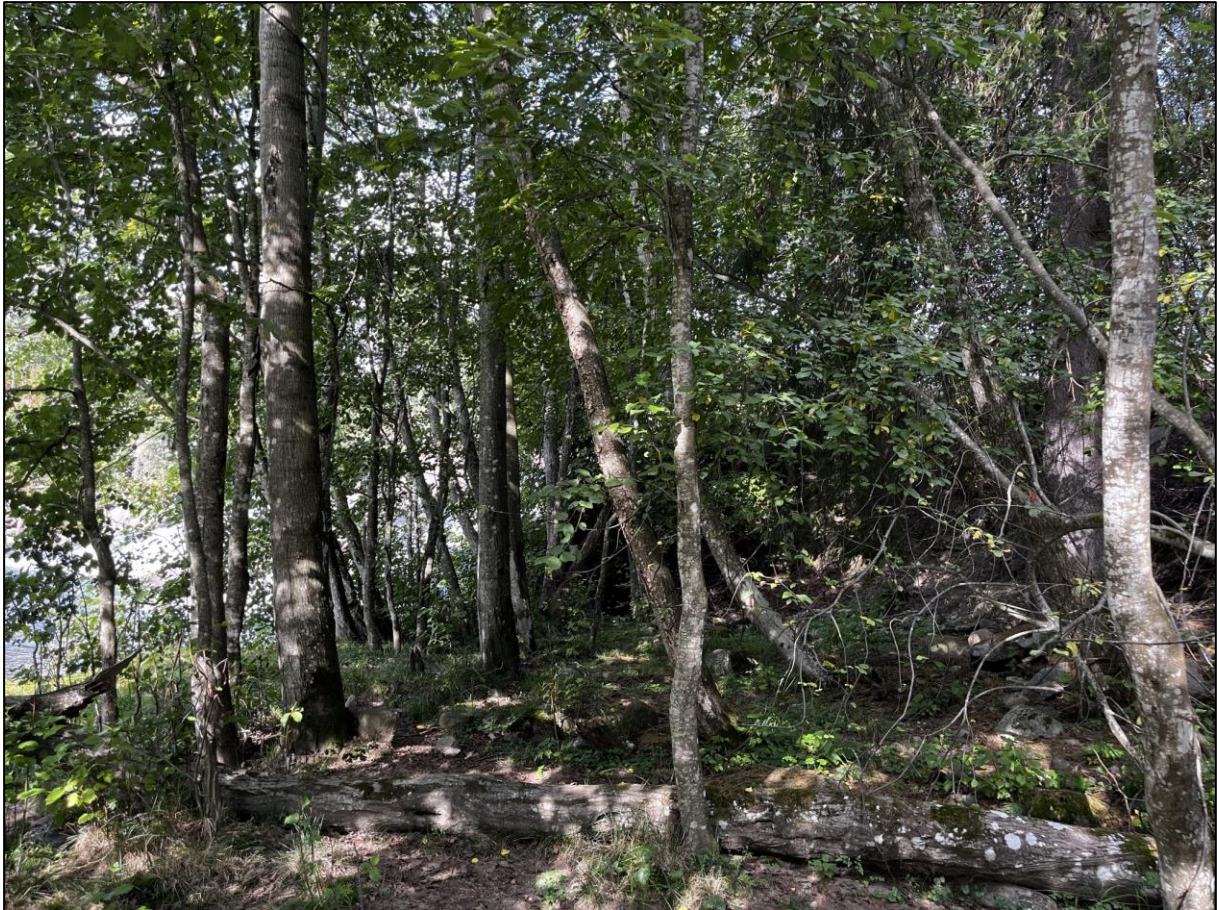
Figur 2.4. Det planlagte kraftstasjonsområdet.

Kraftstasjonen planlegges rett nedstrøms fossen på høyre side av elva (figur 2.4). Jordkabel planlegges gravd ned og krysser broa nedstrøms Kringlerfossen. Planlagt trasé for jordkabel er ca. 275 m lang.

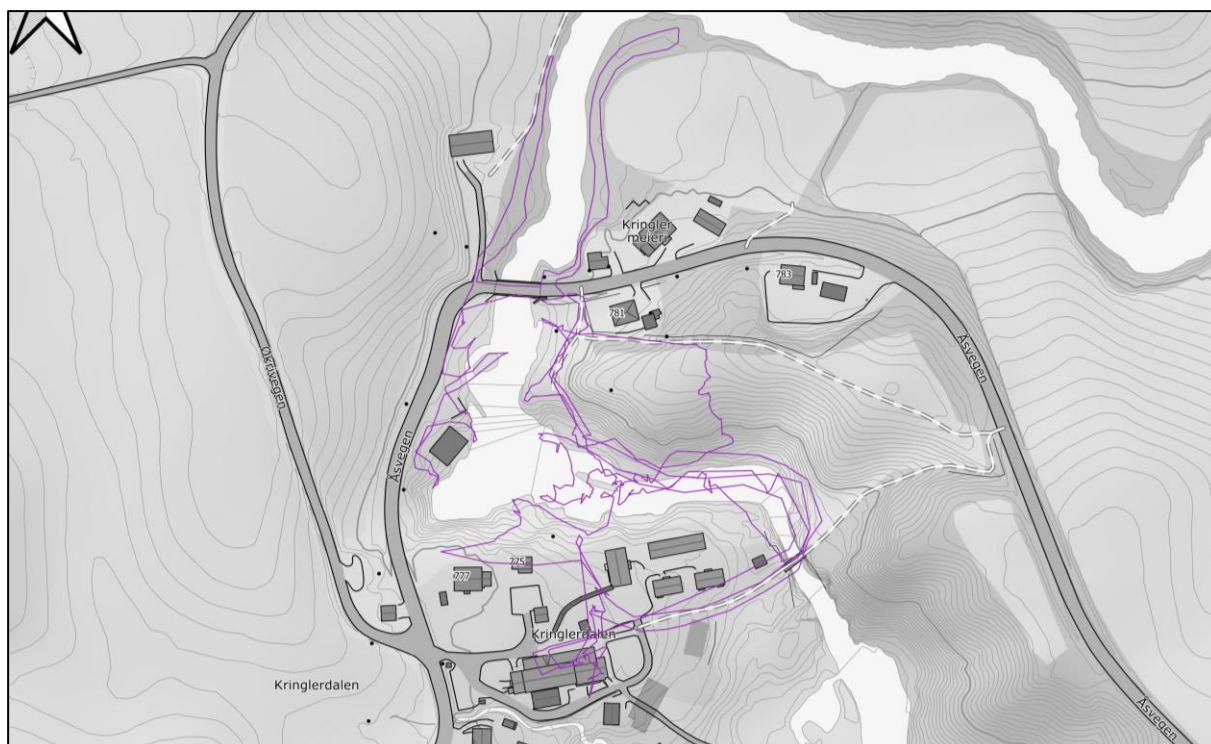
Figur 3.4. Befaringsrute (8.9.2022) markert med lilla linje.

Befaring av området ble gjennomført av Christine Olson 8. september 2022. Befaringsrute vises i figur 3.4. Nye tegninger for jordkabel ble sendt etter at feltbefaring var utført. Prosjektområdet er derfor ikke befart i sin helhet i den sørligste delen av jordkabeltraseen. Basert på flyfoto og vegetasjonen ellers, er det lite sannsynlig at det finnes naturtyper eller arter i dette området som er spesielt verdifulle.

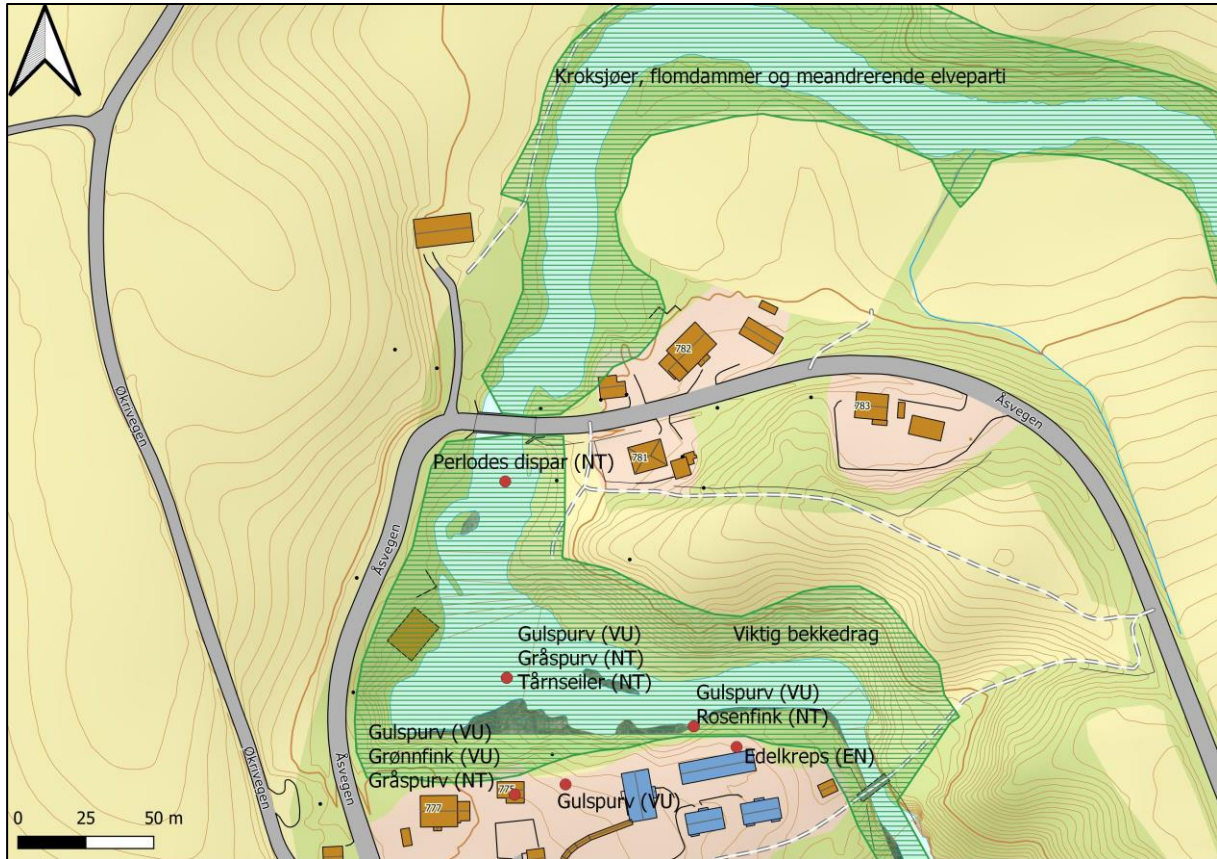
Figur 4.1: Tidligere registreringer i tiltaksområdet.

Det foreligger flere tidligere registreringer av rødlistearter og viktige naturverdier som berører tiltaksområdet i tilgjengelige databaser (Artskart, Naturbase). Disse er vist i figur 4.1.

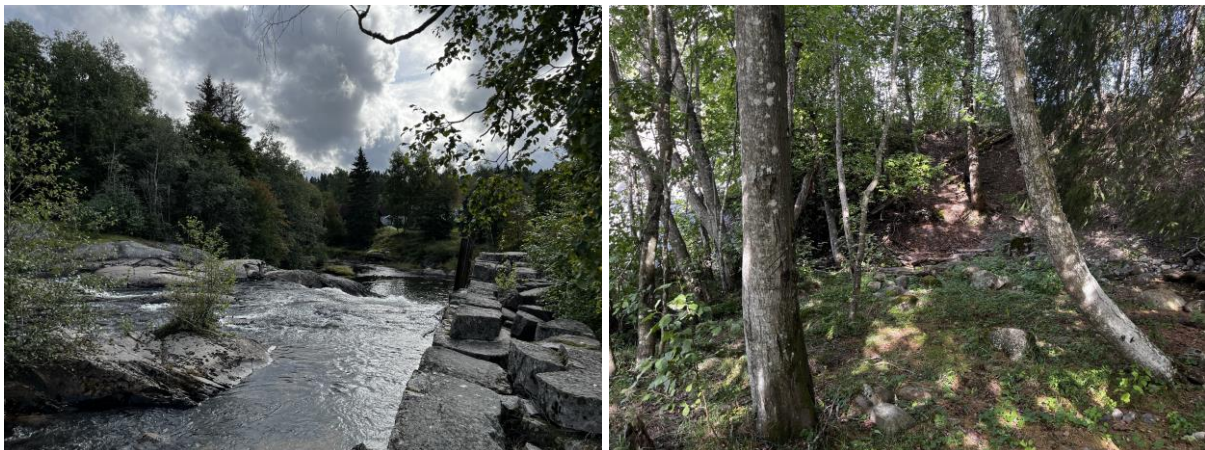
Figur 4.2: T.v. Vegetasjon langs elva. T.h. Skogbelte øst for elva.

Influensområdet er variert, med en del sterkt endret mark rundt Kringler gjestegård i form av parkeringsplass, bygninger og plenarealer. Nord i influensområde finnes en smal kantsone med vegetasjon som grenser til dyrket mark. Området øst for Kringlerfossen beites av storfe. Det er en smal sone med åpent engareal, ellers har arealet tresjikt med osp, gråor og gran som vanligste treslag. Skogbeltet langs elva i øst har noe erosjonspreg fra tidligere flom, men det flompåvirkede skogsarealet er ikke stort nok til å kartlegges som flomskogsmark. Flompåvirkningen har heller ikke satt stort preg på skogen, og det fantes ingen habitatspesifikke arter for flomskogsmark. Øst for veien og ned til Kringler gjestegård er arealet preget av sterkt endret mark med jorddekke (figur 4.2).

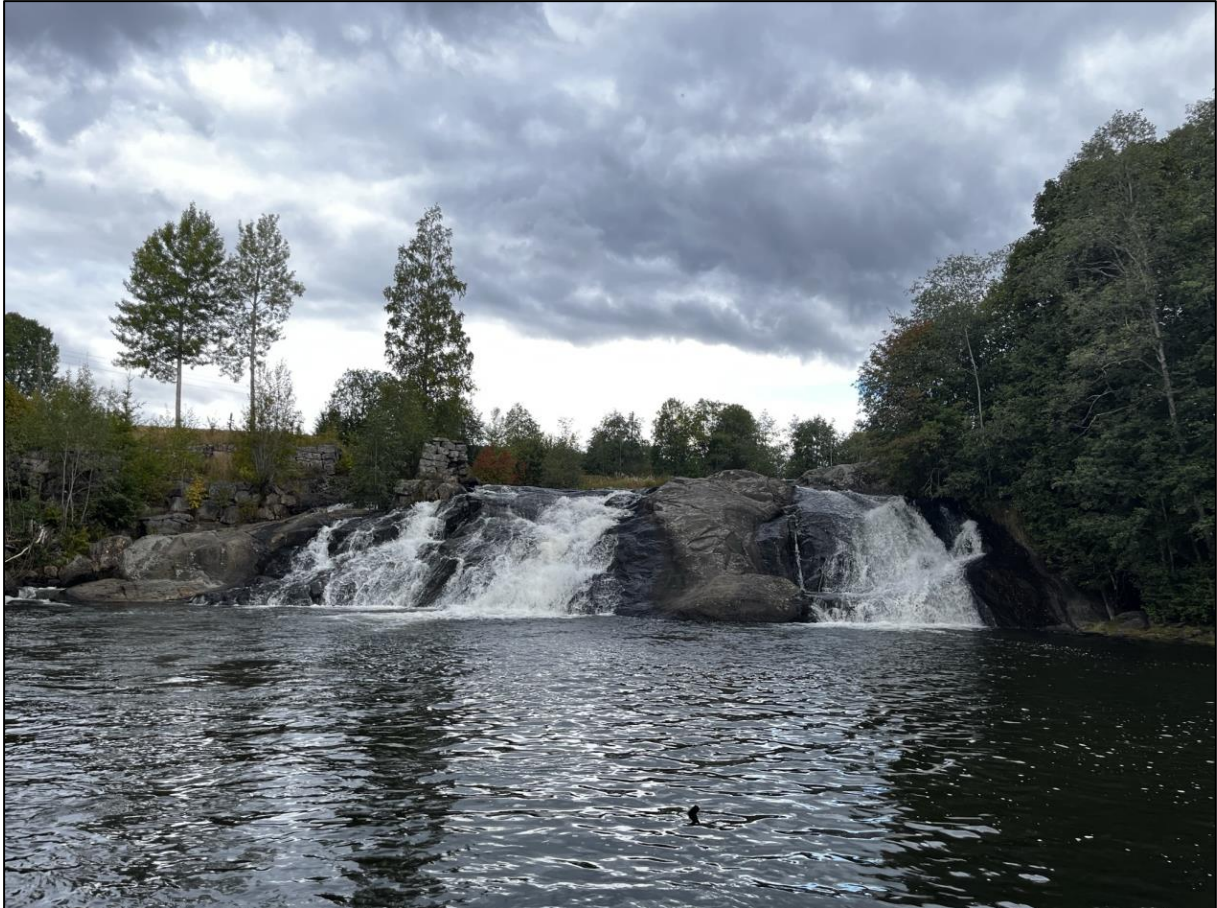
Figur 4.3: Fossepåvirket berg i influensområdet.

**Fossepåvirket berg.** Fossepåvirket berg er en naturtype med sentral økosystemfunksjon. Naturtypen opptrer rett nedstrøms inntaket. Lokaliteten har ikke stor nok vannsprutintensitet til å oppfylle definisjonen for naturtypen fosseberg. Naturmangfold er vurdert til lite på bakgrunn av liten størrelse (<2000 m<sup>2</sup>), fravær av rødlistearter og liten vannsprutintensitet (1 sone/utforming). Vassdragsreguleringseffekt er vurdert til ubetydelig regulering. Dette gir god tilstand. Det er ikke slitasje eller menneskeskapte objekter i lokaliteten. Samlet vurdering er at lokaliteten har moderat kvalitet. Dette tilsvarer *Middels verdi* ifølge MDs instruks for konsekvensutredninger.

Naturtypen fossepåvirket berg forekommer på ett sted i elva. Redusert vannføring vil føre til redusert fossesprut, og mulig noe reduksjon i arealet til naturtypen. Det vurderes at tiltaket vil føre til varig forringelse av middels alvorlighetsgrad, som gir påvirkningen *Forringet* i henhold til Miljødirektoratets instruks for konsekvensutredninger. (se tabell 3.2).

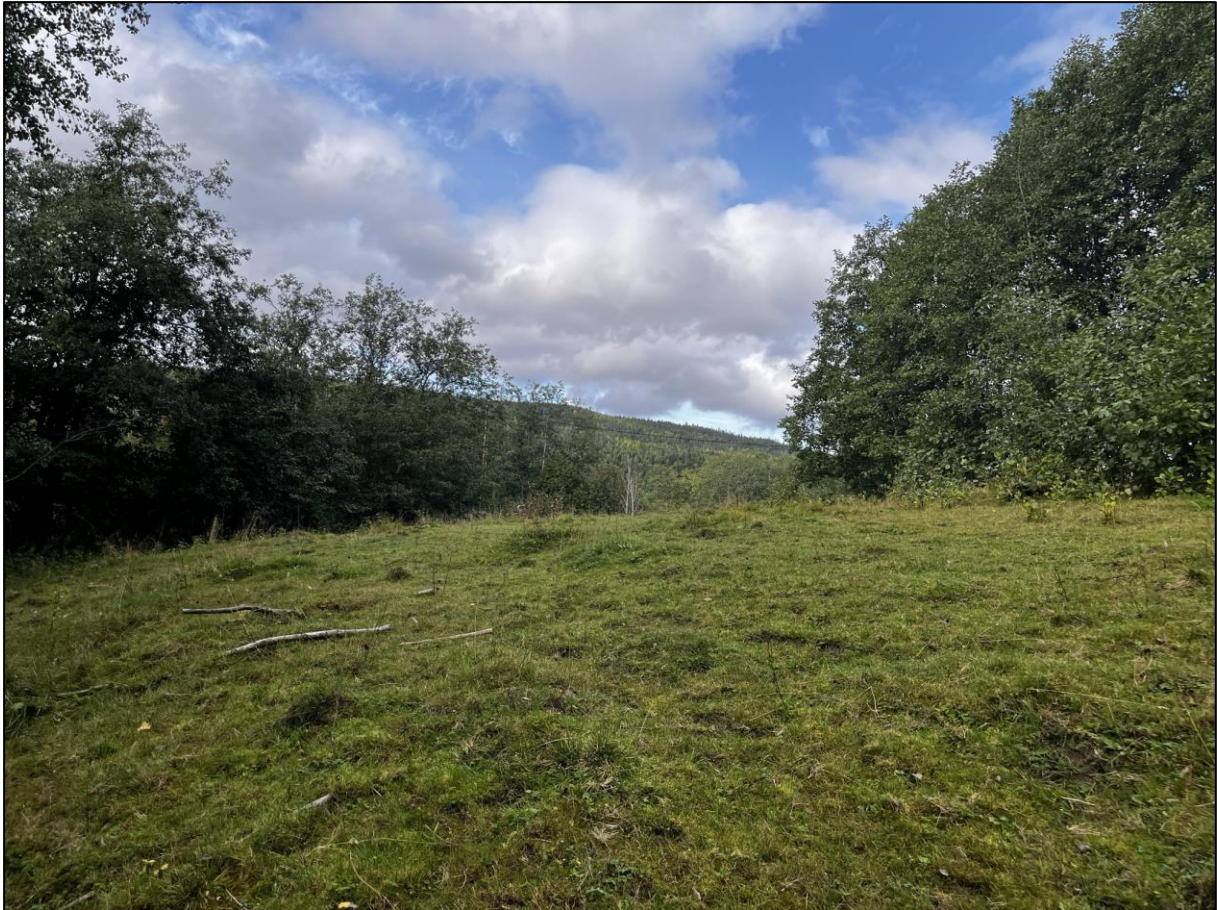
Figur 4.4: Naturbeitemark i influensområdet.

**Naturbeitemark.** Naturbeitemark er en undertype av semi-naturlig eng, som er en rødlistet naturtype (VU). Naturtypen dekker et lite areal vest i influensområdet. Naturmangfold er vurdert til lite på bakgrunn av liten størrelse (ca. 3 800 m<sup>2</sup>). Det ble registrert én habitatspesifikk art i lokaliteten; finnskjegg. Enga har liten økologisk variasjon, og kun en kartleggingsenhet ble registrert. Ingen rødlistearter ble registrert og ingen rødlistearter er kjent fra før. Tilstanden er vurdert til moderat på grunn av at enga er i brakkleggingsfase. Gjødslingspreget er vurdert til svært lett gjødsling. Deler av enga er intakt, og beites ekstensivt av storfe. I kantene er enga i brakkleggings- og tidlig gjenvekstsuksessjonsfase. Det ble ikke registrert fremmede arter i lokaliteten. Samlet vurdering er at lokaliteten har lav kvalitet. Dette tilsvarer *Stor verdi* ifølge MDs instruks for konsekvensutredninger.
