# **Miljøtekniske grunnundersøkelser ved Orstad kirke, Klepp kommune**

## **Resultater og tiltaksplan**

**Ecofact rapport: 905**

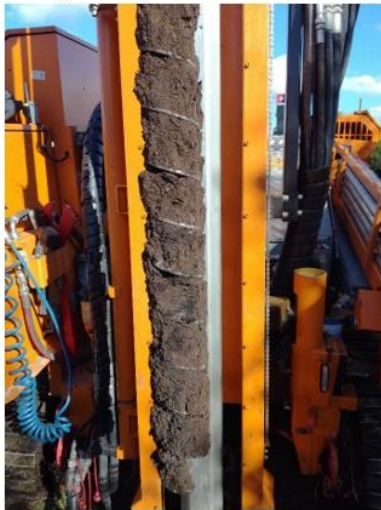
Prøvepunkt 21, 0-1 m

| Prøve | Jorddybde (cm) | Prøvebeskrivelse | Analyse |
|---|---|---|---|
| 21-1 | 0-100 | Siltig, organisk jord. Fukt i bunn | |

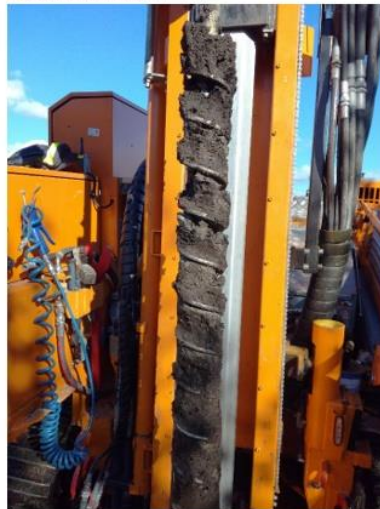
Prøvepunkt 21, 3-4 m

| Prøve | Jorddybde (cm) | Prøvebeskrivelse | Analyse |
|---|---|---|---|
| 21-4 | 300-400 | Sandig, fuktig silt med morenestein | |
