# Kraftutbygging i Dagslåtteleva, Brønnøy kommune

## Konsekvenser for naturmangfold

Ecofact rapport 909

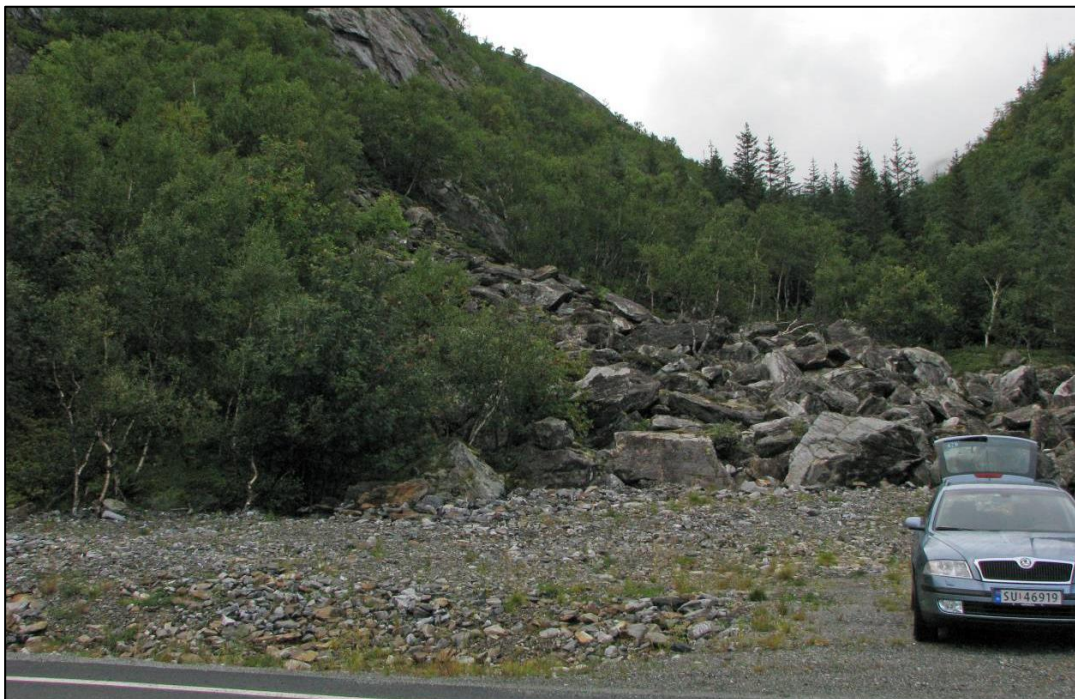
Figur 3. Området rundt planlagt lokalisering av kraftverk. I forgrunnen en steintipp, og innover mot påhugg for tunnel er det bjørkeskog med småbregner, og innenfor der et plantefelt med gran. Foto: Geir Arnesen.

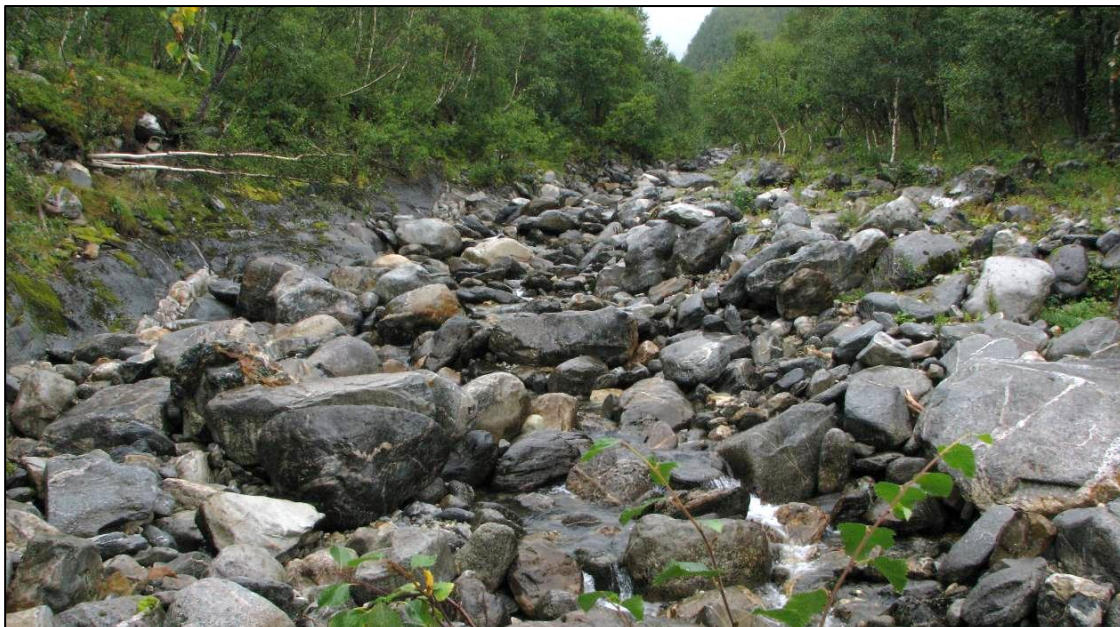
Figur 12. Nedre deler av Dagslåtrelva med blokker og noe flommark med ruderatplanter på høyre side. Foto: Geir Arnesen.

Omlag 250 meter fra sjøen åpner kløfta seg og elva vider seg ut i et bredere løp med mye store blokker (Fig. 12). Det finnes også steder med flommarker og finere sedimenter. På slike steder er det en del ruderatplanter som for eksempel hestehov, løvetann (*Taraxacum* sp.) og engsmelle.

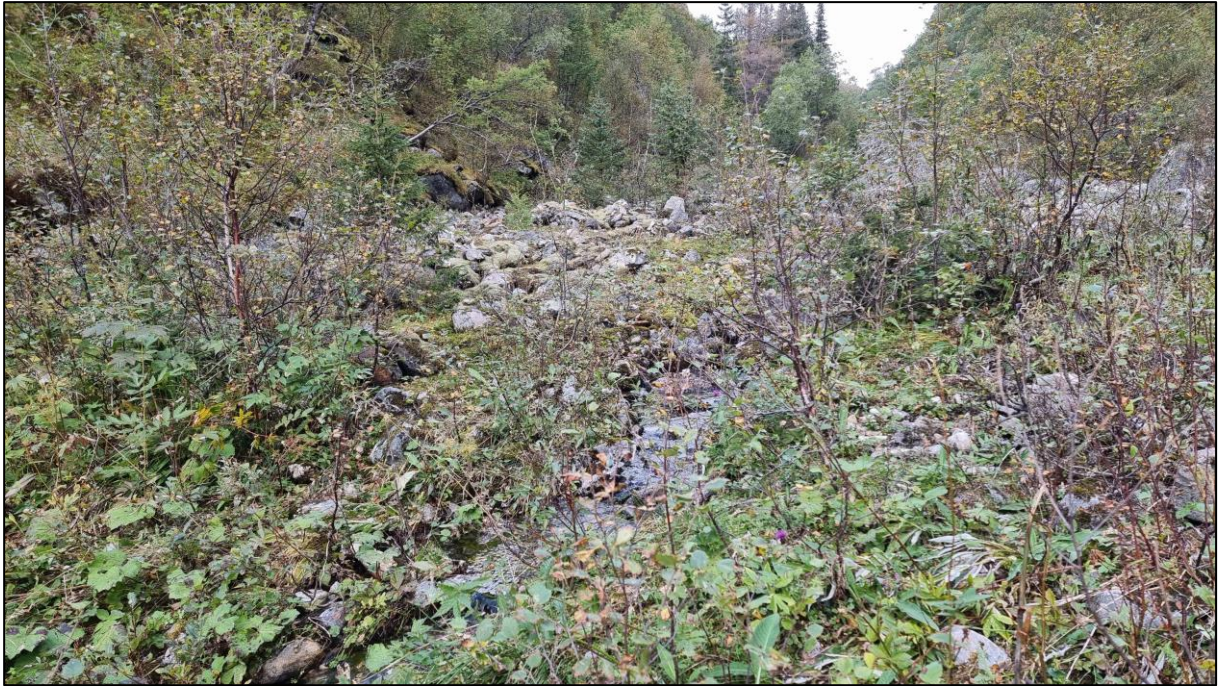
Figur 13. Åpen flomfastmark i Dagslåtrelva. Foto: Sigrid Skrivervik Bruvoll

Det er flere partier av åpen flomfastmark i tilknytning til elva, hvorav ett er stort nok til å kvalifisere som naturtype, med et areal på 549 m<sup>2</sup>. Feltsjiktet er noe sparsomt, med partier med vegetasjonsfri grus og stein. Karplantefloraen inkluderer rosenrot, teiebær, blåknapp, hvitbladtistel, hestehov, blåkoll, skogstorkenebb, sløke, engsyre, enghumleblom, mjødurt, fuglevikke, tepperot, vierkratt, tepperot, vendelrot, og småtrær av gran og bjørk. Fravær av fremmede arter, menneskeskapte objekter, slitasje, spor etter tunge kjøretøy og vassdragsregulering gir *god* tilstandsskår. Naturmangfoldsskår blir *liten* basert på liten størrelse og fravær av rødlistearter og habitatspesifikke arter. Samlet sett gir dette en lokalitet med *moderat kvalitet*. Dette tilsvarer *Middels verdi* ifølge Miljødirektoratets instruks for konsekvensutredninger.
