# Hetleflåt kraftverk, Etne kommune

## Konsekvenser for naturmangfold

**Ecofact rapport: 929**

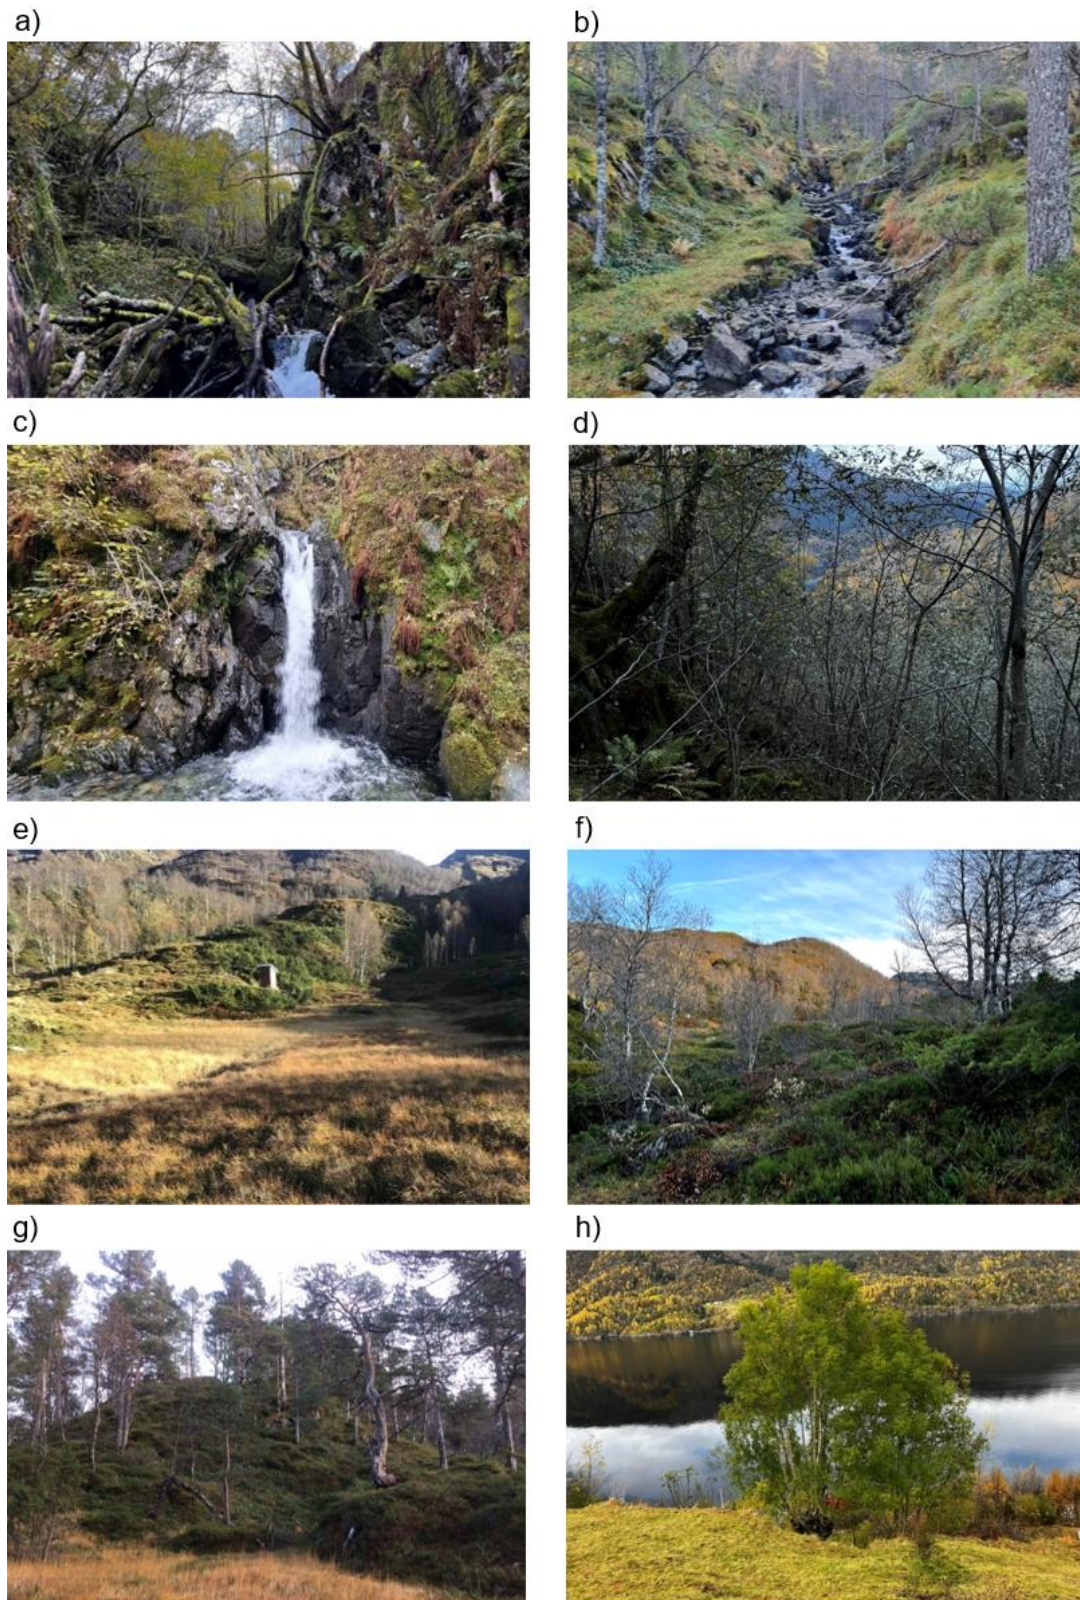
Figur 4.1. Miljøer i influensområde til Hetleflåt kraftverk: a) elv nedre del, b) elv øvre del, c) et mindre fossefall, d) yngre tresjikt av gråor på mulig gjengrodd eng, e) ung nedbørsmyr ved jakthytten, f) boreal hei i gjenvekst, g) furuskog med begynnende gammelskogskarakter, f) en av flere ask nær nedre del av rørgatetraseen.

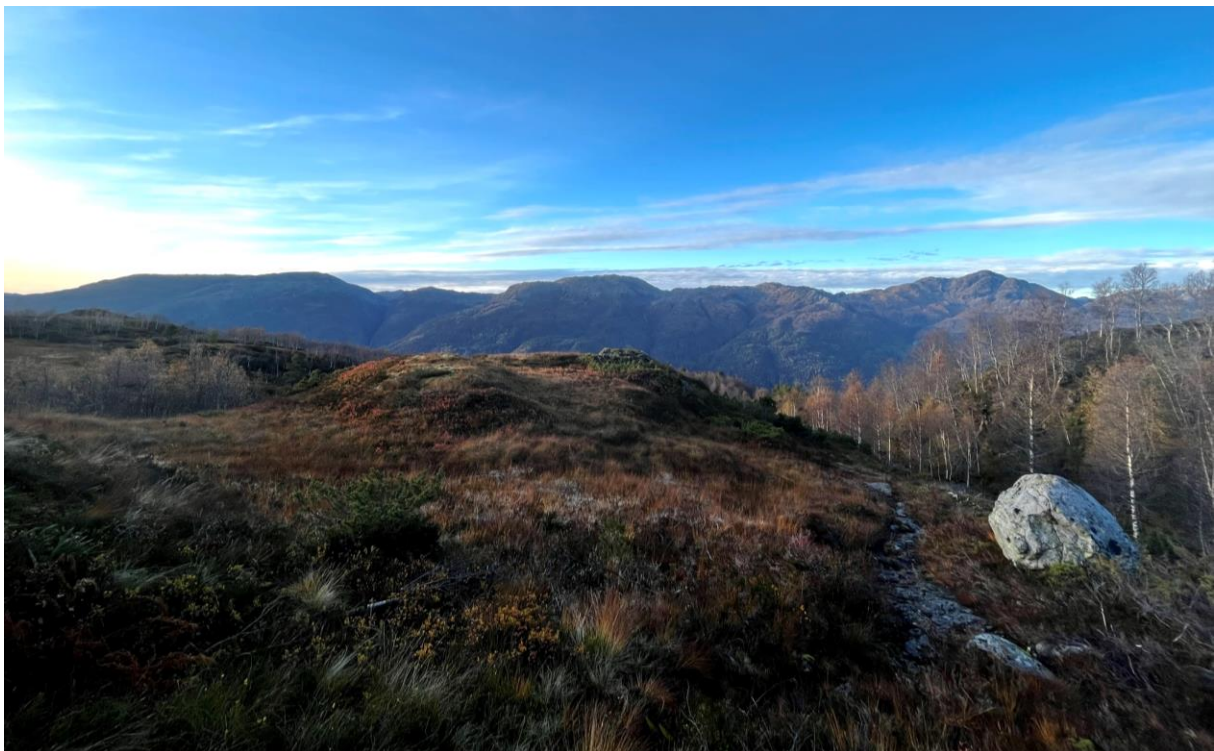
Figur 4.2 Boreal hei ved øvre del av influensområdet til Hetleflåt kraftverk.

Boreal hei (T31) er en rødlistet naturtype vurdert som sårbar (VU). Det er her en boreal hei som strekker seg over store deler av tiltaksområdets øvre del (se figur 4.2 og figur 4.5). Tilstanden er vurdert til moderat ettersom området er i tidlig gjenvekstsuksessjonsfase med gjenvekst av bjørk. I mindre partier er området i sen gjenvekstsuksessjonsfase eller nærmer seg dette, mens andre steder er naturtypen intakt. Lokaliteten har lavt beitetrykk av sau og det er menneskeskapte objekter i form av en hytte og en jaktbu samt en sti som går gjennom arealet. Lokaliteten er i arealbrukskategori kulturområde som beiteområde og er utfigurert til dels på bakgrunn av historiske flyfoto som viser at området var åpent og tilnærmet treløst i 1967. Heia har blitt ryddet noe i nyere tid. Naturmangfoldet er vurdert til moderat da området er av middels størrelse (ca. 70 000 m<sup>2</sup>). Lokaliteten har lite økologisk variasjon innenfor hovedtypen, og kun én kartleggingsenhet ble registrert. Ingen rødlistearter ble registrert innenfor området og ingen rødlistearter er kjent her fra før. Samlet sett gir dette moderat lokalitetskvalitet. Sårbare naturtyper med moderat lokalitetskvalitet tilsvarer *Stor verdi* etter Miljødirektoratets instruks for konsekvensutredninger (se tabell 3.1).

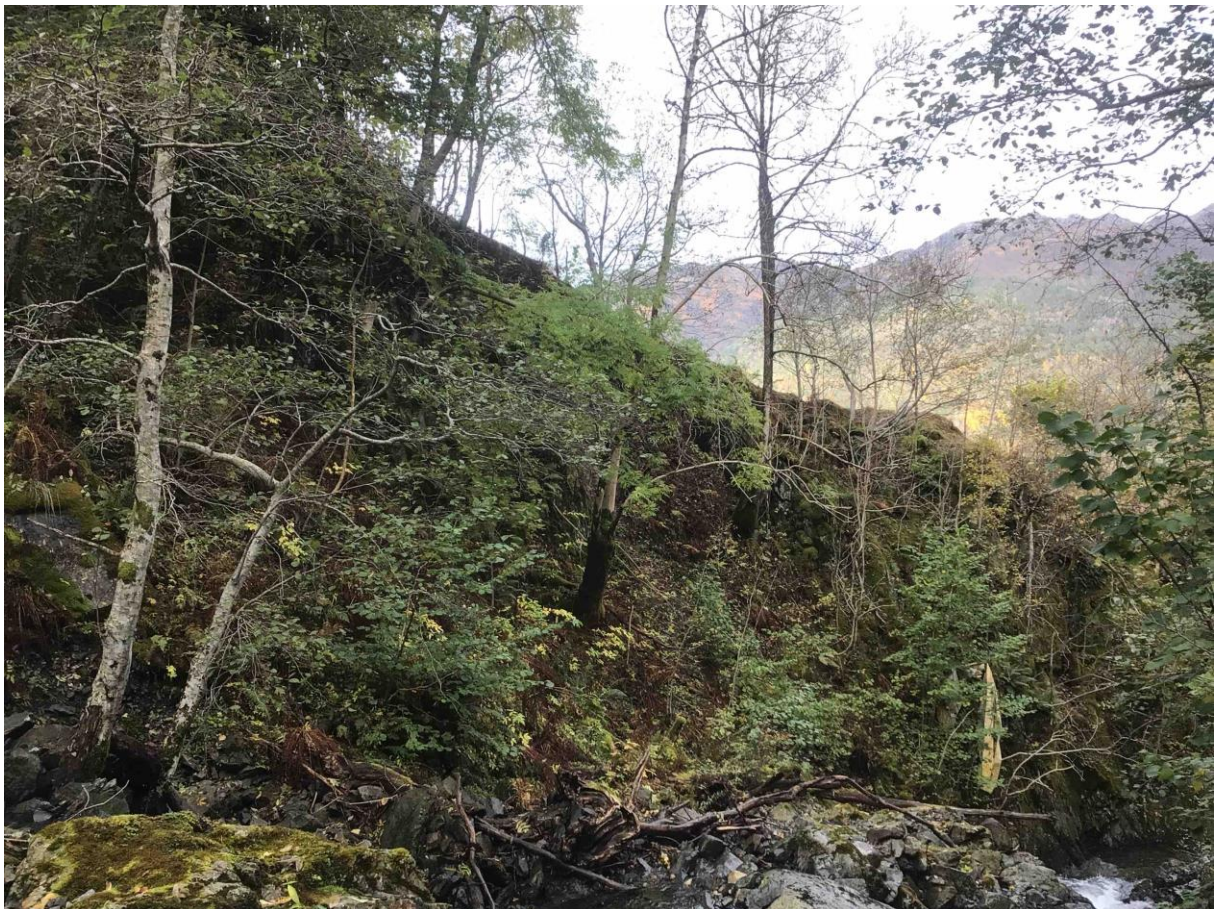
Figur 4.3 Frisk lågurtedellauvskog ved nedre del av influensområdet til Hetleflåt kraftverk.

Ved Markhuselvas nedre del er et område med Frisk lågurtedellauvskog (T4-C16) (se figur 4.3 og 4.5). Denne naturtypen inngår i den rødlistede naturtypen Frisk rik edellauvskog (NT). Tilstanden er vurdert til moderat på grunn av en naturlig bestandsreduksjon i tresjiktet på 2,5-5% som følge av askeskuddsjuka. Skogens dominerende aldersklasse vurderes til gammel normalskog (HK5). Av fremmede arter er det registrert noe oppslag av platanlønn i arealet. Det er ingen forekomst av gran og dekning av busksjiktet er lite (5-10%). Det er ingen spor etter tunge kjøretøy i arealet. Naturmangfoldet vurderes til moderat hvor lokalitetens størrelse er utslagsgivende (ca. 8700 m<sup>2</sup>). Av rødlistearter finnes alm og ask. Det er ingen forekomst av stor liggende dødved (læger), og det er ikke registrert andre spesielle livsmedier. Det er liten forekomst av store trær i arealet (1-2 pr. daa) og lokaliteten har ikke beitepreg. Ask er vanligste treslag. Samlet sett gir dette moderat lokalitetskvalitet. I henhold til MDs instruks for konsekvensutredninger skal nær truede naturtyper med moderat lokalitetskvalitet ha *Middels verdi*.
