# Kadaversøk i Tellenes vindkraftverk

**Høsten 2022**

**Ecofact rapport: 946**

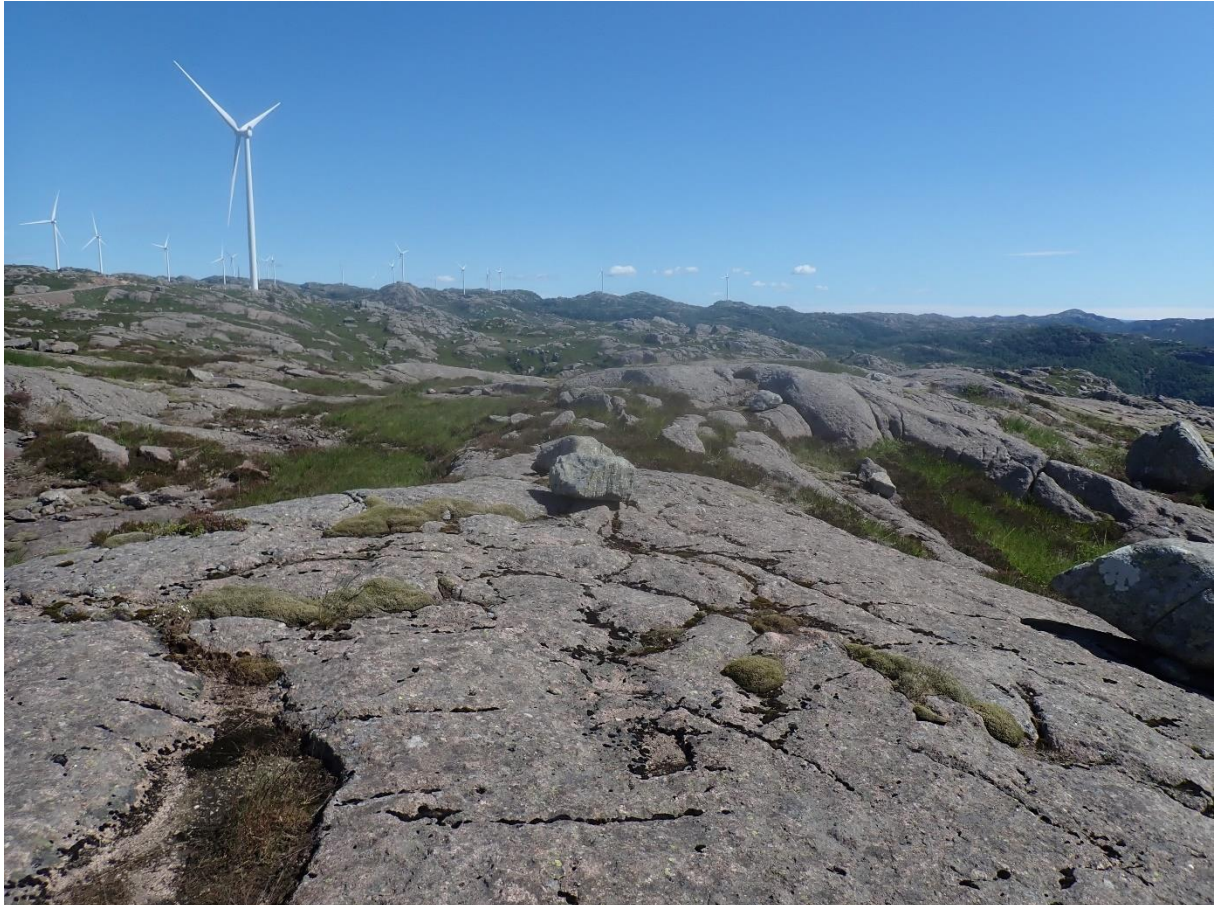
Vindkraftverket består av 50 turbiner. Tårnhøyden er på 95 meter og turbindiameteren er på 113 meter. Dette gir en total høyde på 151,5 meter når en vinge står rett opp. Når en vinge står rett ned, vil avstanden mellom vingetupp og bakken være på ca. 38,5 meter (dersom det er flatt under turbinen). Figur 2 viser illustrasjonsfoto av den sørøstlige delen av vindkraftverket, med utsyn fra tellepunktet som ble benyttet høsten 2022.

*Figur 2. Den østlige delen av vindkraftverket ligger på en høyderygg, med skrånede terreng ned mot Lundevatnet (mot høyre i bildet) Turbin T11 nærmest. Foto: Toralf Tysse.*
