# Bergåa kraftverk, Notodden kommune

## Konsekvenser for naturmangfold

Ecofact rapport 972

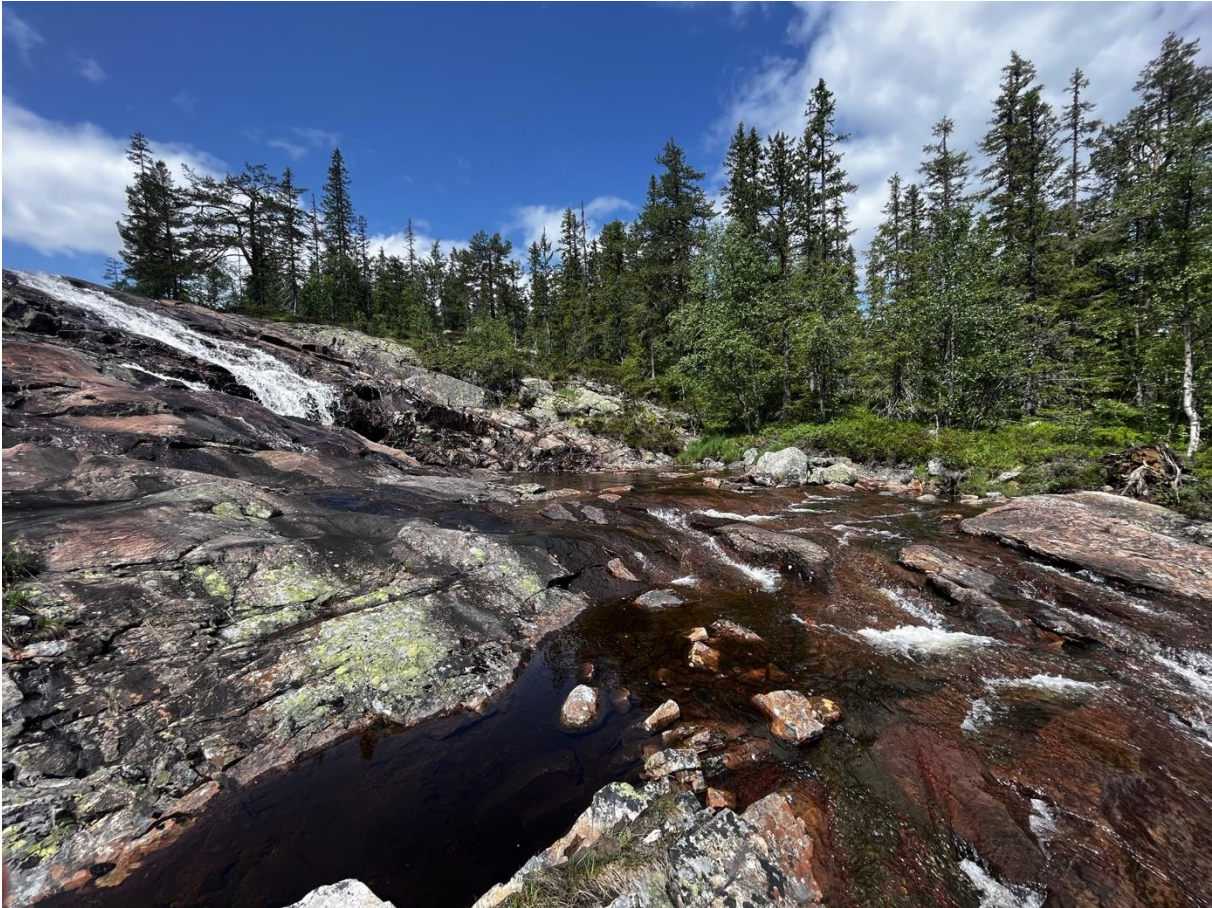
Figur 2.3. Inntaksområdet.

Inntak er planlagt på kote 705 (figur 2.3). Det planlegges å bygge en inntaksdam som en tradisjonell gravitasjonsdam fundamentert på fjell, med en bredde på ca. 15 m og høyde på 3 m. Vannspeilet er estimert til ca. 75 m<sup>2</sup>, med et oppdemmet volum på ca. 100 m<sup>3</sup>. Inntaksdammen vil bestå av inntaksrist, konus, ventil og et lite damhus, samt arrangement for slipp av minstevannføring. Minstevannføringen er planlagt slipt gjennom et rør i dammen med påmontert elektromagnetisk mengdemåler for å kunne dokumentere tilstrekkelig slipp av minstevannføring. Det er planlagt en minstevannføring på 9 l/s både sommer og vinter. Ved vannføring under dette vil hele tilsiget slippes forbi.

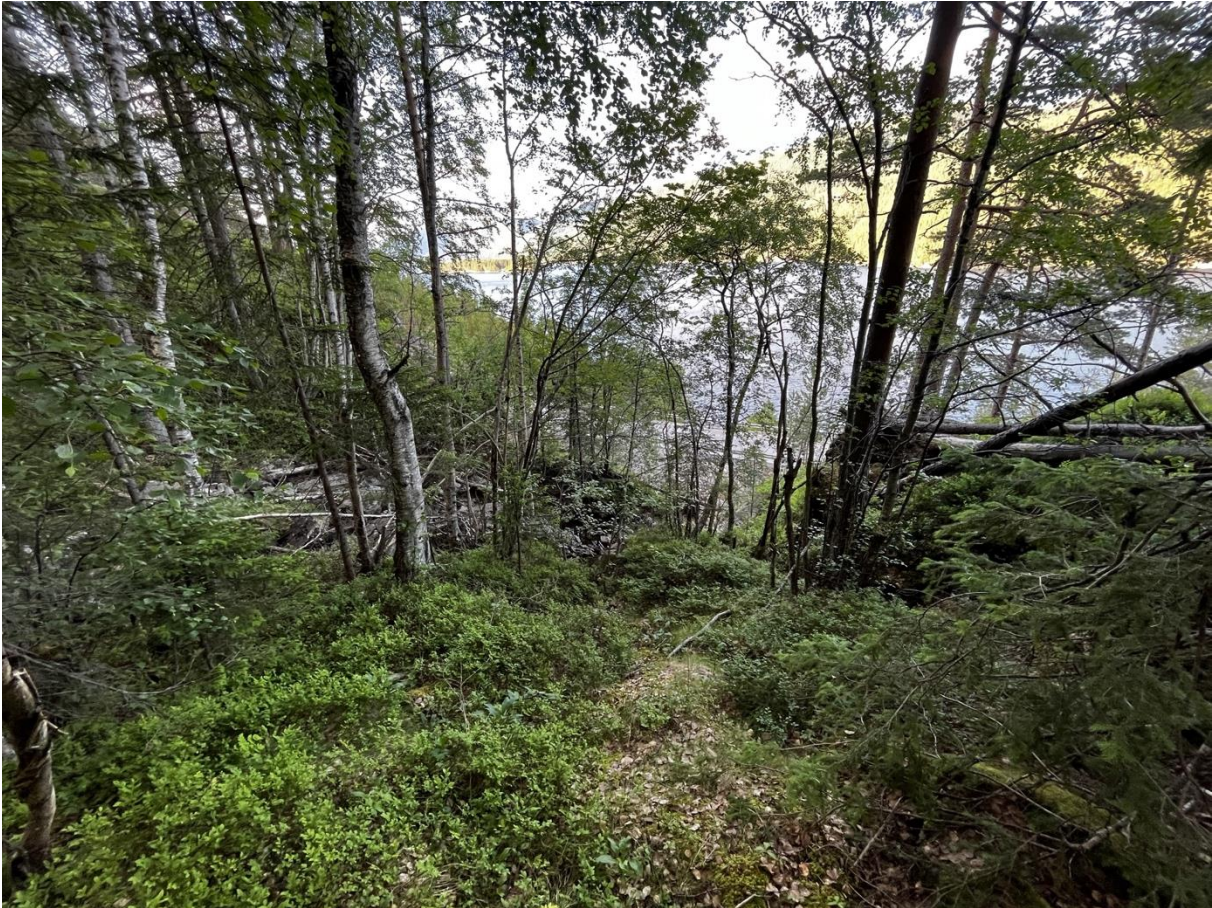
Figur 2.4. Det planlagte kraftstasjonsområdet ligger i en bratt skråning ned mot Tinnsjøvegen.

Kraftstasjonen planlegges på kote 210, vest for Tinnsjøvegen, ca. en km nord for elva (figur 2.4). På grunn av bratt helning ned mot Tinnsjøvegen, planlegges det å sprengne ut en flate til kraftstasjonen. Kraftstasjonen vil ha en grunnflate på 75-100 m<sup>2</sup>. Det søkes om å installere et Peltonaggregat med installert effekt på 1,5 MW, med maks slukeevne på 342 l/s og minimum slukeevne på 17 l/s. I tillegg planlegges det å installere en hovedtransformator som vil ha en ytelse på 1,6 MVA med omsetning 22/0,69 kV og en stasjonstransformator som vil ha en ytelse på 20 kVA med omsetning 22/0,4 kV. Kraftverket er planlagt som et rent elvekraftverk, og vil kun kjøres ved tilstrekkelig tilsig. Avløpsvannet er tenkt sluppet ut gjennom eksisterende stikkrenne som går under Tinnsjøvegen.

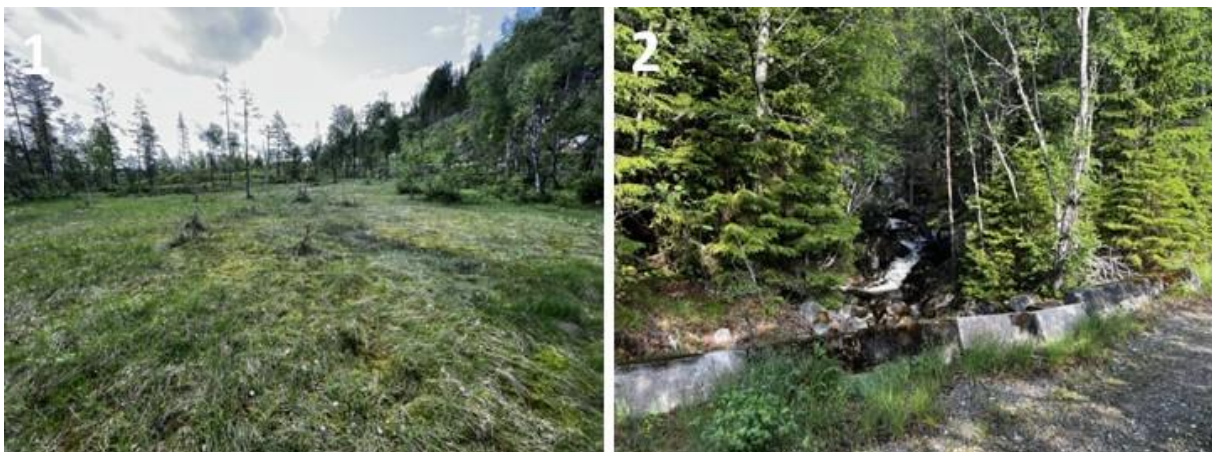
Figur 4.2. 1) Kalkfattig myrkant i influensområdet. 2) Ved kote 300 går Bergåa under Busnesvegen.

Selve elva renner hurtigstrømmende nedover og har kun noen få kulper. Det er flere markerte fosser i elva. Elvebunnen består av blokker og bart fjell, og det finnes ikke partier med sand og grus. Som tidligere nevnt går Bergåa under Busnesvegen ved kote 300 og rundt kote 222 renner den gjennom et rør før utløpet til Tinnsjøen.

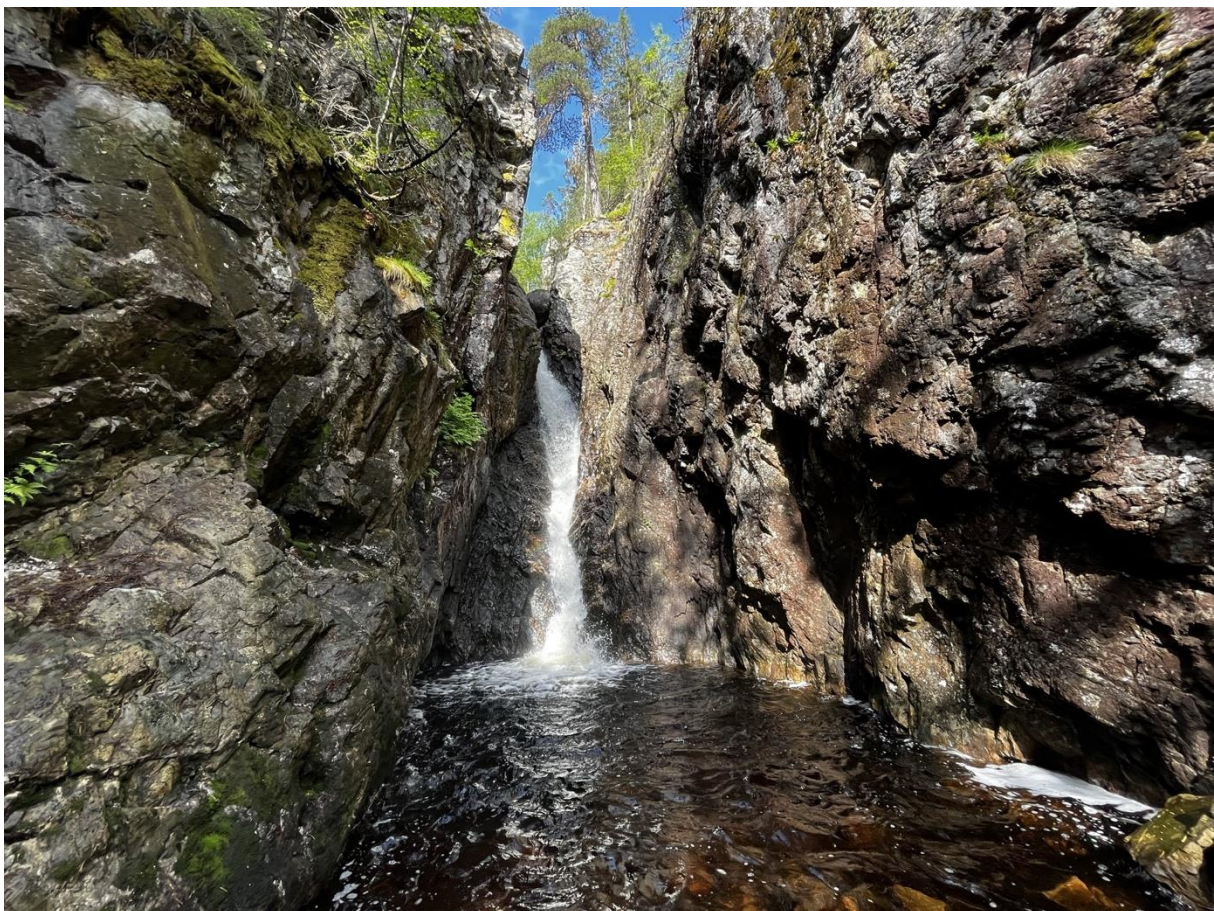
Figur 4.5, Foss i bekkekløft.

**Bekkekløft.** Elva renner mellom kote 325 og 400 gjennom en bekkekløft. Denne ble verdsatt til C-verdi (lokalt viktig) ved befaring i 2012, basert på størrelse og beskjedne naturkvaliteter. Inkludert i naturtypen er et fossefall på 15 m mellom kote 365 og 350. Under arts mangfold er følgende notert: «Rødmuslingmose ble påvist i tilknytning til fattige og skyggefulle bergvegger. Stedvis dominerer matter med etasjemose og furutorvmose. Mosefloraen er triviell med arter som gåsefotskjeggmose, krussigd, blanksigd, furumose og fjærmose. Hengelavsamfunn inngår på grantrær bl.a. med bleikskjegg, glattstry og hengestry. Av noterte lavarter kan ellers nevnes; sukkerlav, *Mycoblastus sanguinarius*, papirlav, vanlig kvistlav og brei fingernever. Det ble ikke påvist lungenever- eller fosseneversamfunn. Potensialet for funn av sjeldne arter vurderes som lavt.» (Roer 2012, s. 14). Deler av bekkekløfta ble befart i juni 2023, men det er ikke funnet nye rødlistede arter eller vurdert at verdien avviker fra den satt i 2012. Naturtyper med C-verdi får i henhold til Miljødirektoratets instruks for konsekvensutredninger *Noe verdi*.

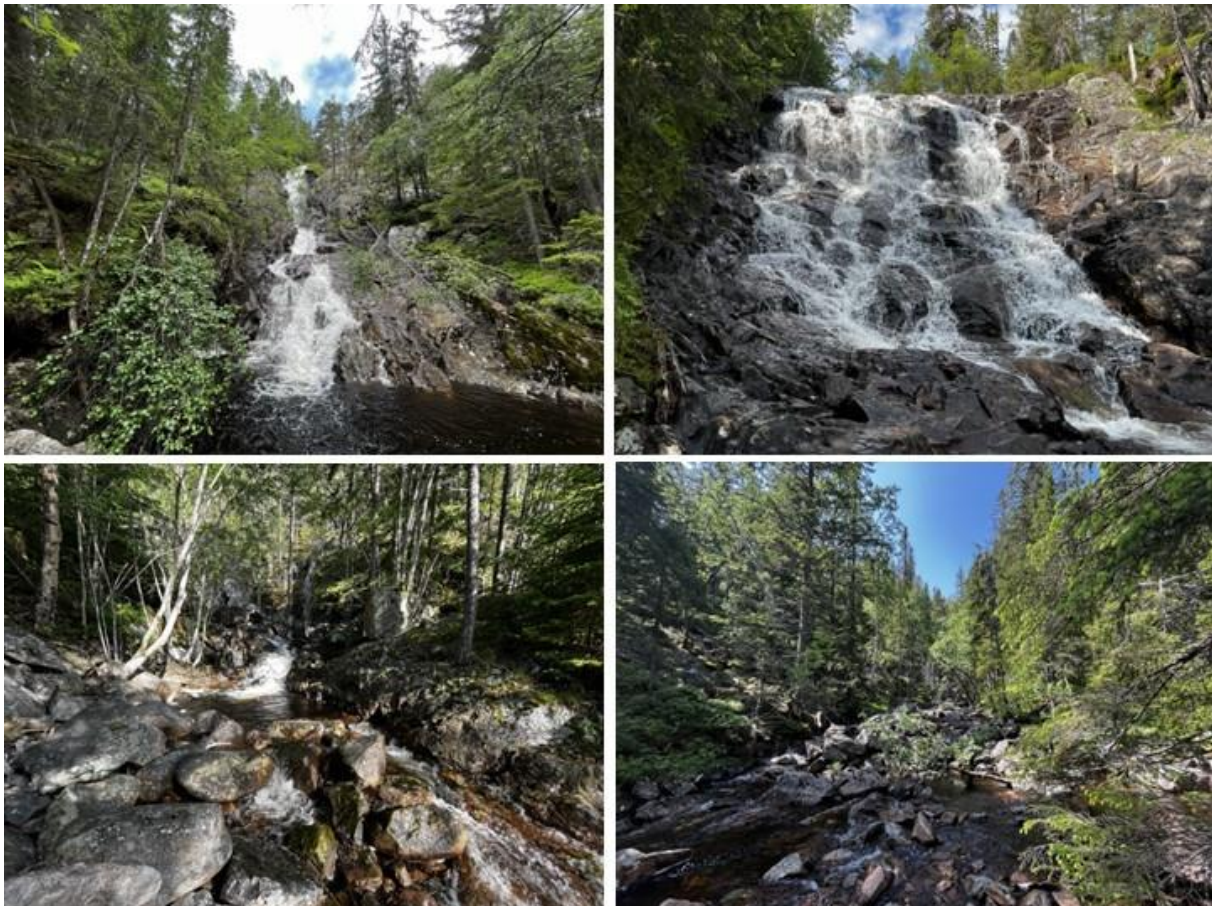
Figur 4.6. Bergåa renner både hurtigstrømmende og i fosser ned mot Tinnsjøen.

rennende vann, dvs. ferskvannsforekomster med høy vanngjennomstrømningshastighet og kort oppholdstid. Det er ikke satt noe krav på størrelse hos vassdragene for å bli inkludert i naturtypen. I arealvurderingene som er gjort i rødlisten nevnes også små bekker. Hele den berørte delen av vassdraget er derfor inkludert i denne naturtypen. Selv om Bergåa omfatter en sjelden naturtype (bekkekløft) som vil berøres av redusert vannføring, gis den C-verdi jf. DN Håndbok 15 da elva ikke omfatter spesielt egnede habitater for fisk eller bunnlevende virvelløse dyr. Ifølge kriteriene for verdivurdering skal nær truede naturtyper med C- verdi ha *Middels verdi* ifølge MDs instruks for konsekvensutredninger.
